## IV. 절토사면편

## Sta.3+080~3+240(상주) 절토사면

| 구 분 | 내 용 |
|---|---|
| 이 정 | 상주~영천 고속도로 민간투자사업 건설공사(제7공구)<br>(Sta.3+080.000~3+240.000) |

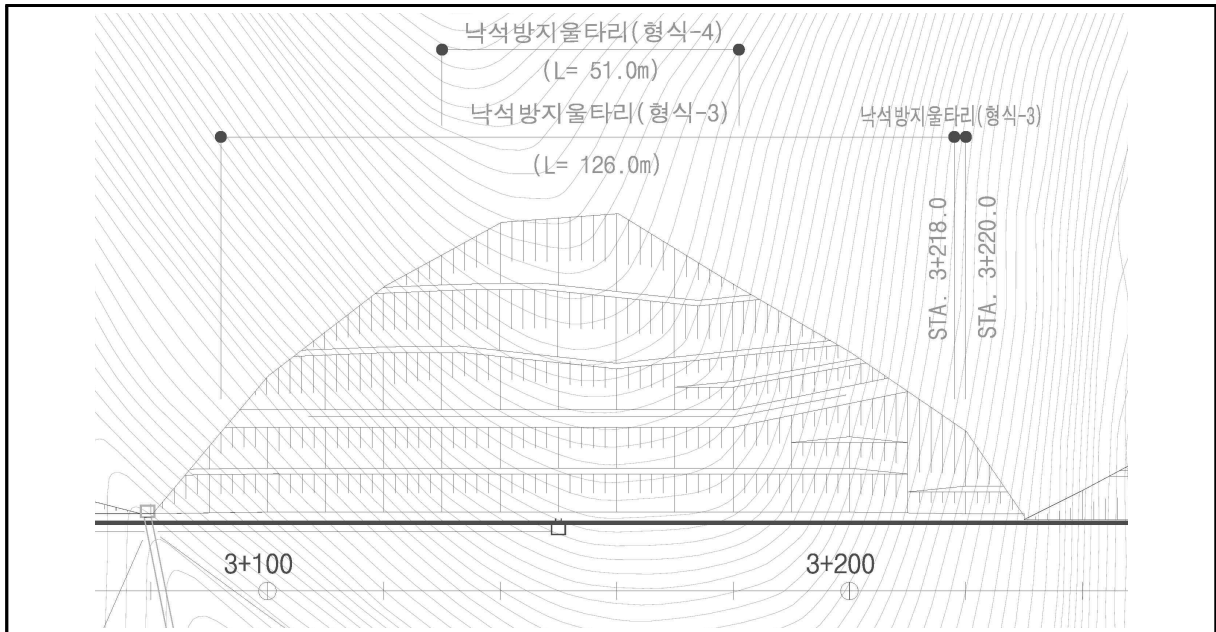
【Sta.3+080~3+240(상주) 평면】

| 구 분 | 외관조사 결과 | 비 고 |
|---|---|---|
| 사 면 부 | -사면 전체적으로 영구앵커 보강 및 슛크리트가 설치되어 있고, 손상이 없는 양호한 상태임. | |

- 연장 160m, 높이 약 38.2m, 절취 완료후 녹생토 및 슛크리트 시공까지 완료되었으며, 총 4개의 소단이 형성되어 있다.
- 전체적으로 사면보강공법과 슛크리트로 시공되어 있으며, 상태는 양호한 것으로 나타났다.
- 절토사면의 사면부 외관조사 결과 인장균열, 배부름 등의 파괴 징후 없이 양호한 상태이다.
