# 02 | Sta.3+330~3+520(상주) 절토사면

| 구 분 | 내 용 |
|---|---|
| 시설물명 | Sta.3+330~3+520(상주) 절토사면 |
| 이 정 | 상주~영천 고속도로 민간투자사업 건설공사(제7공구)<br>(Sta.3+330.000~3+520.000) |

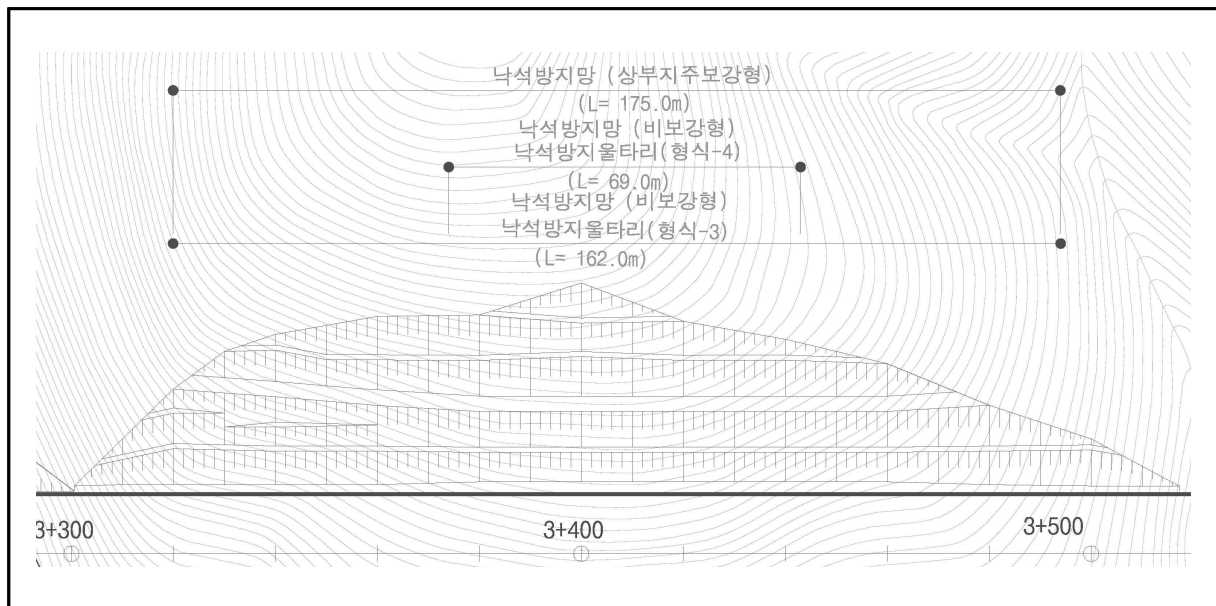
【Sta.3+330~3+520(상주)】

가. Sta.3+330~3+520(상주) 구간은 최대 절취고 약 37.3m로 구성되어 있다.

나. 현재 비탈면은 대부분이 암반비탈면으로, 암반 1:0.7, 리핑암, 토사 1:1.0의 기울기로 시공되어 있으며 총 4개의 소단이 형성되어 있다.

다. 기존자료에 의한 대상비탈면구간의 지층은 니질암이 나타나는 것으로 되어 있으며, 현재 녹생토 및 쏫크리트로 시공되어 있다.

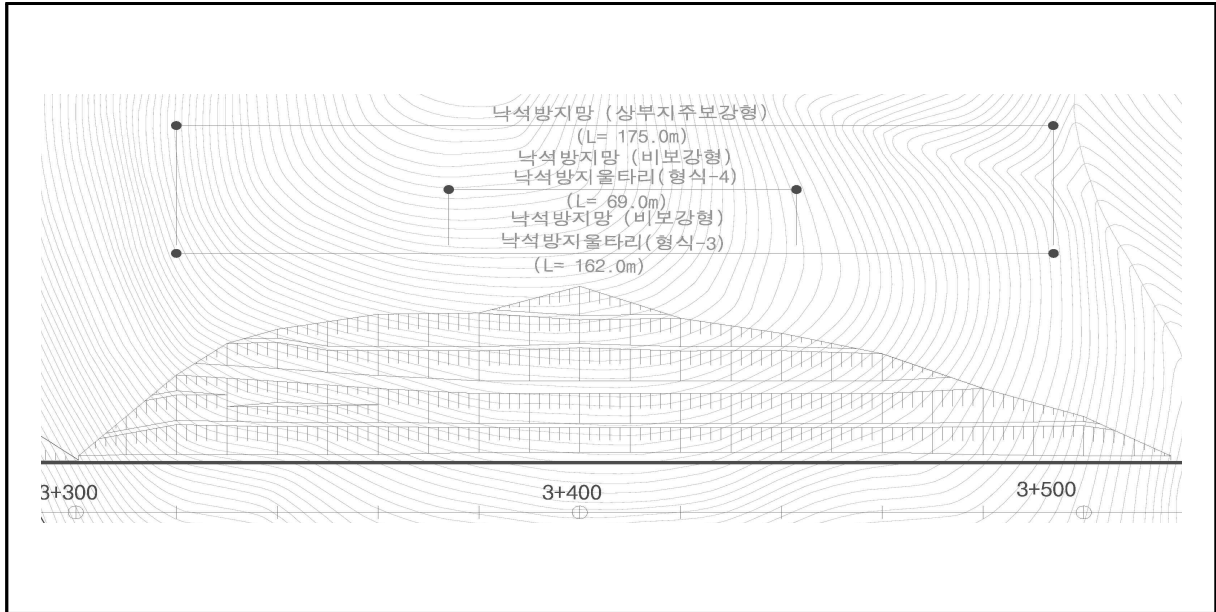
【Sta.3+330~3+520 평면】

- 연장 160m, 높이 약 37.3m, 절취 완료후 슛크리트와 낙석방지망으로 시공 완료 되었으며, 총 4개의 소단이 형성되어 있다.
- 전체적으로 사면의 상태는 양호한 것으로 나타났다.
- 절토사면의 사면부 외관조사 결과 인장균열, 배부름 등의 파괴 징후 없이 양호한 상태이다.
