## Sta.0+520~0+840(영천) 절토사면

| 구 분 | 내 용 |
|---|---|
| 이 정 | 상주~영천 고속도로 민간투자사업 건설공사(제7공구)<br>(Sta.0+520.000~0+840.000) |

- 본 초기점검 대상 절토사면은 상주~영천 고속도로 민자투자사업 건설공사(제7공구) 구간 중 Sta.0+520~0+840(영천)에 위치하고 있다.
- 과업대상 절토사면은 연장 320m, 높이 35.6m로 경사는 토사(1:1.2~1.5), 리핑암(1:1.0), 발파암(1:0.7)로 시공되었다.
- 대부분이 보강공법 적용 후 숏크리트 타설구간과 사면 하부 녹생토공법이 설치되었다.
- 외관조사 결과 녹생토 구간 일부에서 균열 및 부착망 노출이 조사되었으나 보수가 완료되어 기능성 및 사용성을 저해할 수준은 없으며, 공용기간중 지속적인 유지관찰이 필요할 것으로 판단된다.

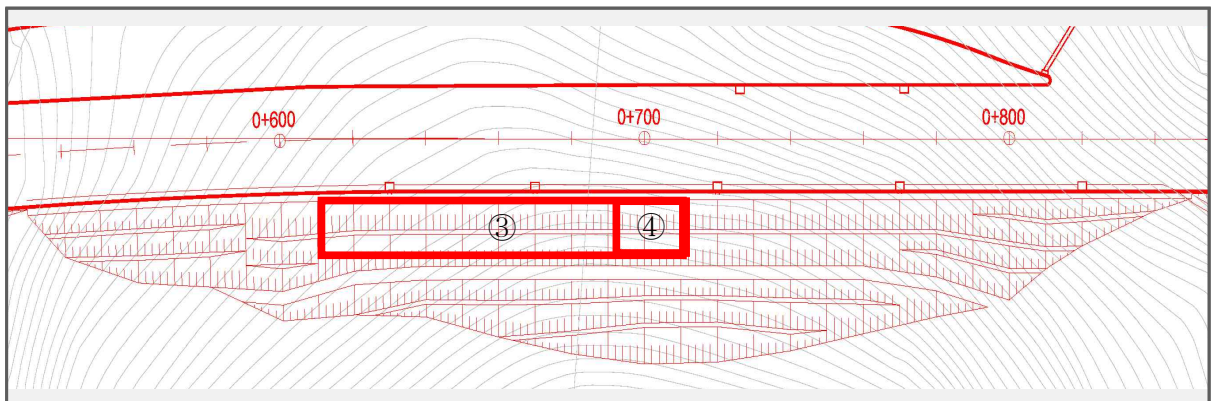
【외관조사 현황】

조사  
결과

- 연장 320m, 높이 약 35.6m, 절취 완료후 녹색토 및 숯크리트 시공까지 완료되었으며, 총 4개의 소단이 형성되어 있다.
- 전체적으로 사면보강공법과 숯크리트 시공되어 있으며, 상태는 양호한 것으로 나타났다.
- 절토사면의 사면부 외관조사 결과 인장균열, 배부름 등의 파괴 징후 없이 양호한 상태이다.
