산성휴게소(영천)

Sta.0+349~0+540 절토사면

# 제 1 장 서 론

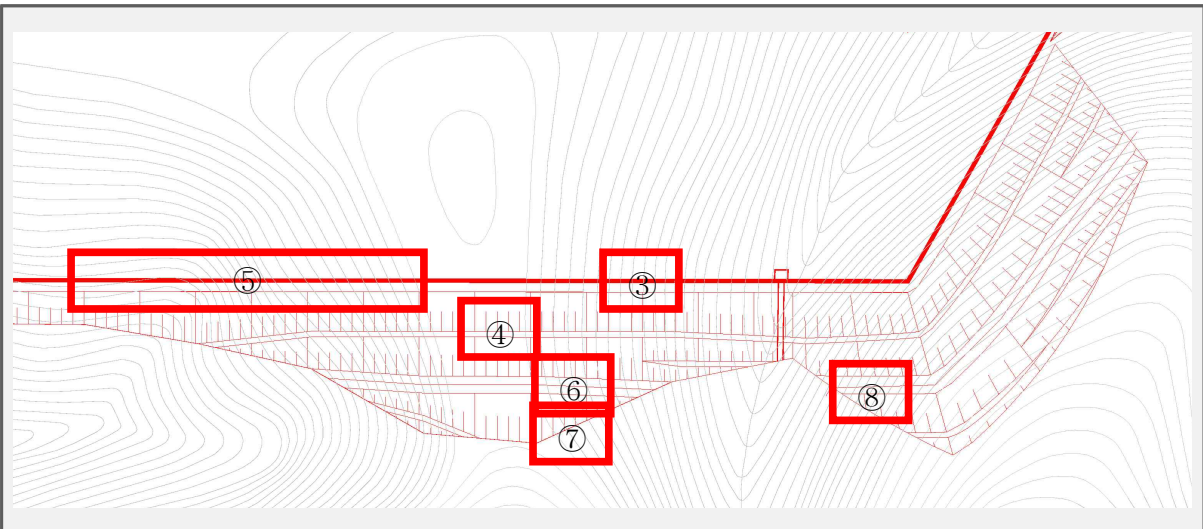
【외관조사 현황】

- 연장 191m, 높이 약 30.1m, 절취 완료후 녹생토까지 완료되었으며, 총 2개의 소단이 형성되어 있다.
- 전체적으로 사면 상태는 양호한 것으로 나타났다.
- 절토사면의 사면부 외관조사 결과 인장균열, 배부름 등의 파괴 징후 없이 양호한 상태이다.
