상주영천고속도로 2024~2025년 시설물 안전점검 용역  
(2025년 하반기 정밀안전점검)

# 외 관 조 사 망 도

군위터널(영천방향)

포 장 부 & 공 동 구

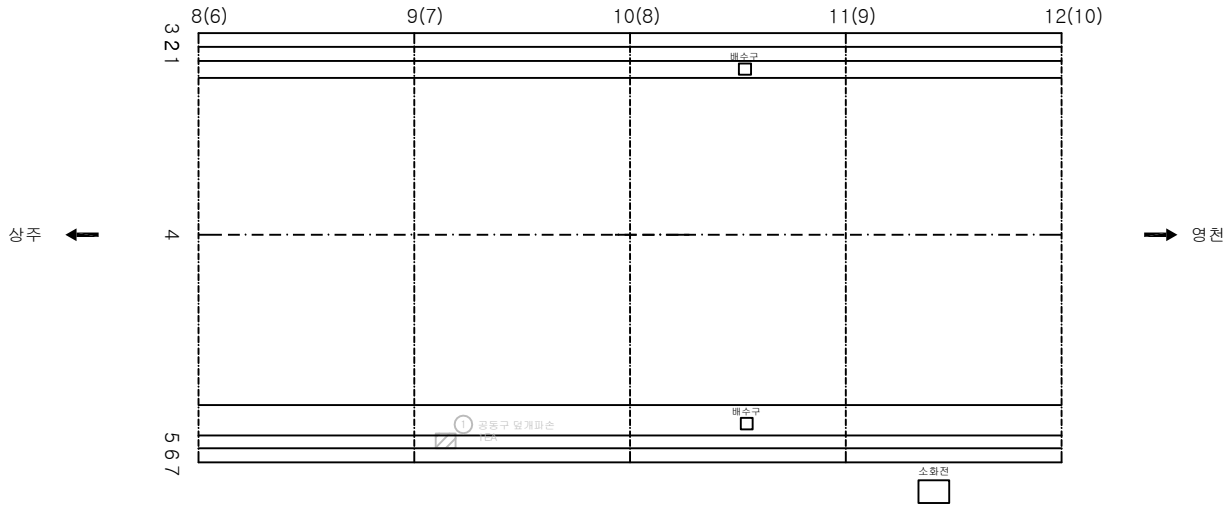
ID:군위터널(영천)-포장,공동구 Span No.1~4

| 번호 | 발생년도 | 부재 | 손상내용 | 손상현황 | | | | | | | 비고 |
|---|---|---|---|---|---|---|---|---|---|---|---|
| 1 | 19하 | 배수시설 | 측구 균열 | | 1.0 | | 1.00 | m | 3 | 3.00 | |
| 2 | 19하 | 배수시설 | 측구 균열 | | 1.0 | | 1.00 | m | 4 | 4.00 | |
| 3 | 19하 | 배수시설 | 측구 박락 | | 0.1 | 0.5 | 0.05 | m <sup>2</sup> | 1 | 0.05 | |
| 4 | 20상 | 공동구 | 공동구 덮개파손 | | | | 1.00 | EA | 1 | 1.00 | |
| 5 | 21하 | 공동구 | 공동구 균열 | 0.3 | 1.0 | | 1.00 | m | 4 | 4.00 | |
| 6 | 21하 | 공동구 | 공동구 균열 | 0.3 | 1.0 | | 1.00 | m | 2 | 2.00 | |
| 7 | 21하 | 공동구 | 공동구 균열 | 0.3 | 0.5 | | 0.50 | m | 1 | 0.50 | |
| 8 | 21하 | 공동구 | 공동구 균열 | 0.3 | 1.5 | | 1.50 | m | 3 | 4.50 | |
| 9 | 21하 | 공동구 | 공동구 균열 | 0.3 | 1.5 | | 1.50 | m | 1 | 1.50 | |
| 10 | 21하 | 공동구 | 공동구 균열 | 0.3 | 1.5 | | 1.50 | m | 2 | 3.00 | |
