상주영천고속도로 2024~2025년 시설물 안전점검 용역  
(2025년 하반기 정밀안전점검)

# 외 관 조 사 망 도

평호터널(상주방향)

(주)명성엔지니어링

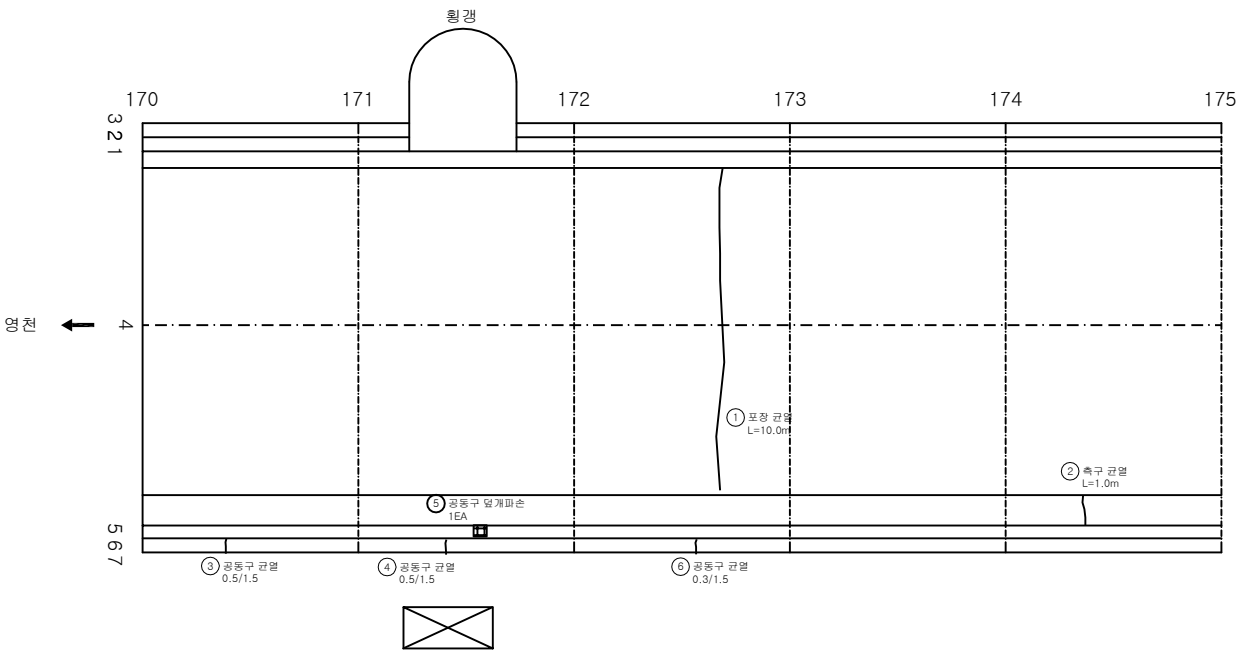
| 번호 | 발생년도 | 부재 | 손상내용 | 손상현황 | | | | | | | 비고 |
|---|---|---|---|---|---|---|---|---|---|---|---|
| 1 | 19하 | 포장 | 포장 균열 | | 9.0 | | 9.00 | m | 1 | 9.00 | |
| 2 | 19하 | 포장 | 포장 균열 | | 9.0 | | 9.00 | m | 1 | 9.00 | |
| 3 | 20상 | 배수시설 | 측구 균열 | | 1.0 | | 1.00 | m | 1 | 1.00 | |
| 4 | 20상 | 배수시설 | 측구 균열 | | 1.0 | | 1.00 | m | 1 | 1.00 | |
| 5 | 20상 | 공동구 | 공동구 균열 | 0.3 | 1.5 | | 1.50 | m | 1 | 1.50 | |
| 6 | 20상 | 공동구 | 공동구 균열 | 0.5 | 1.5 | | 1.50 | m | 1 | 1.50 | |
| 7 | 23하 | 포장 | 포장 균열 | | 9.0 | | 9.00 | m | 1 | 9.00 | |
| 8 | 25상 | 포장 | 포장 균열 | | 9.0 | | 9.00 | m | 1 | 9.00 | |
| 9 | 25상 | 포장 | 포장 균열 | | 9.0 | | 9.00 | m | 1 | 9.00 | |

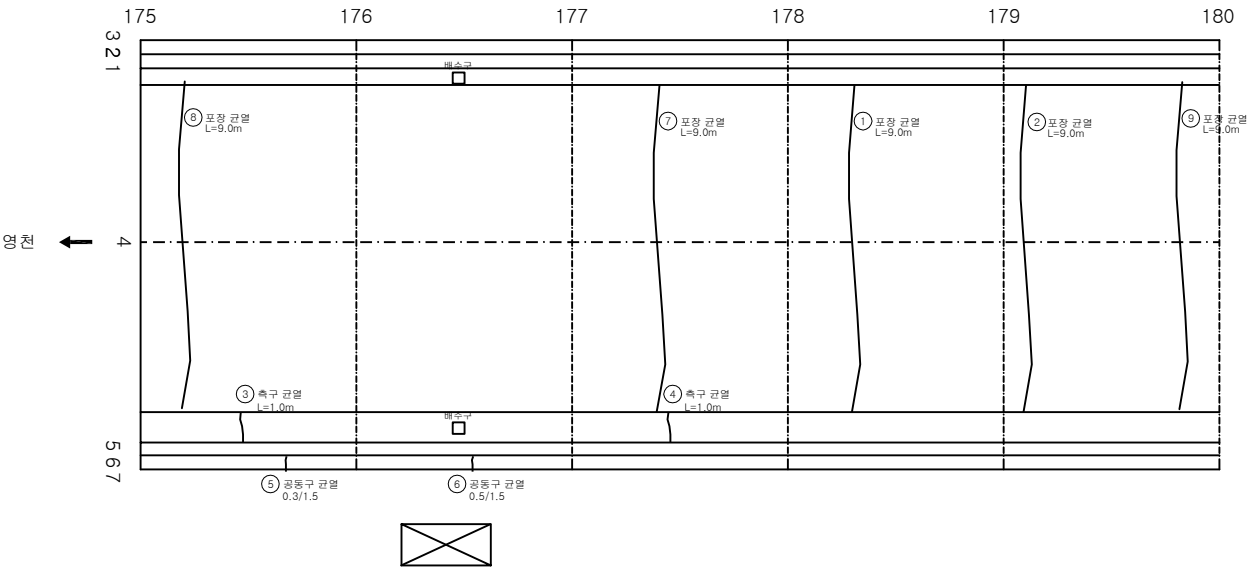
| 번호 | 발생년도 | 부재 | 손상내용 | 손상현황 | | | | | | | 비고 |
|---|---|---|---|---|---|---|---|---|---|---|---|
| 2 | 20상 | 배수시설 | 측구 균열 | | 1.0 | | 1.00 | m | 1 | 1.00 | |
| 3 | 20상 | 배수시설 | 측구 균열 | | 1.0 | | 1.00 | m | 2 | 2.00 | |
| 4 | 20상 | 배수시설 | 측구 균열 | | 1.0 | | 1.00 | m | 1 | 1.00 | |
| 5 | 20상 | 배수시설 | 측구 균열 | | 1.0 | | 1.00 | m | 2 | 2.00 | |
| 6 | 20상 | 공동구 | 공동구 균열 | 0.5 | 1.5 | | 1.50 | m | 1 | 1.50 | |

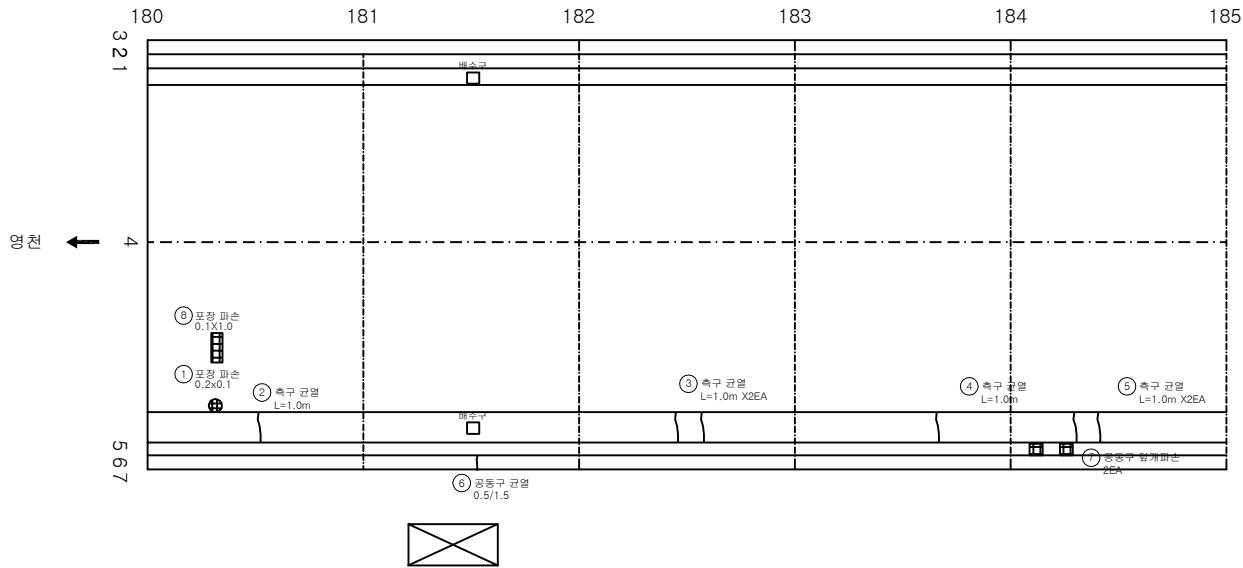
| 번호 | 발생년도 | 부재 | 손상내용 | 손상현황 | | | | | | | 비고 |
|---|---|---|---|---|---|---|---|---|---|---|---|
| 1 | 20상 | 배수시설 | 측구 균열 | | 1.0 | | 1.00 | m | 1 | 1.00 | |
| 3 | 20상 | 배수시설 | 측구 균열 | | 1.0 | | 1.00 | m | 1 | 1.00 | |
| 4 | 20상 | 배수시설 | 측구 균열 | | 1.0 | | 1.00 | m | 1 | 1.00 | |
| 5 | 20상 | 공동구 | 공동구 균열 | 0.5 | 1.5 | | 1.50 | m | 1 | 1.50 | |
| 7 | 20상 | 공동구 | 공동구 균열 | 0.3 | 1.5 | | 1.50 | m | 1 | 1.50 | |

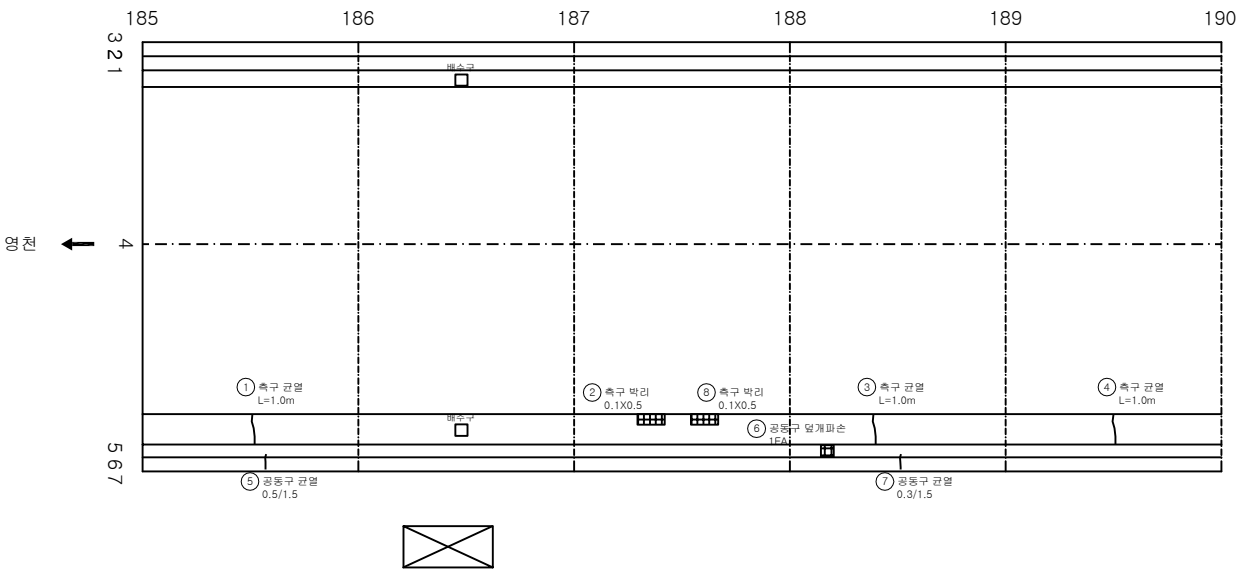
| 번호 | 발생년도 | 부재 | 손상내용 | 손상현황 | | | | | | | 비고 |
|---|---|---|---|---|---|---|---|---|---|---|---|
| 1 | 20상 | 배수시설 | 측구 균열 | | 1.0 | | 1.00 | m | 1 | 1.00 | |
| 2 | 20상 | 배수시설 | 측구 균열 | | 1.0 | | 1.00 | m | 1 | 1.00 | |
| 3 | 20상 | 배수시설 | 측구 균열 | | 1.0 | | 1.00 | m | 1 | 1.00 | |
| 5 | 20상 | 공동구 | 공동구 균열 | 0.3 | 1.5 | | 1.50 | m | 1 | 1.50 | |

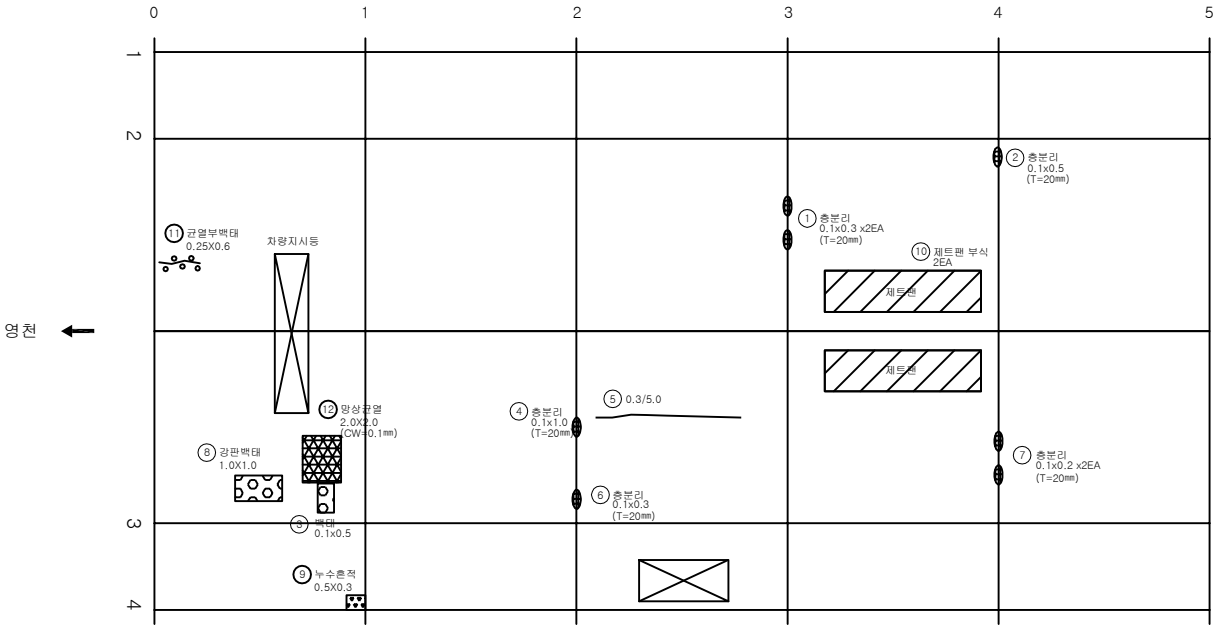
| 번호 | 발생<br>년도 | 부재 | 손상내용 | 손상현황 | | | | | | | 비 고 |
|---|---|---|---|---|---|---|---|---|---|---|---|
| 5 | 19하 | 천단부 | 균열(Cw=0.3mm이상) | 0.3 | 5.0 | | 5.00 | m | 1 | 5.00 | |
| 9 | 23하 | 측벽부 | 누수흔적 | | 0.5 | 0.3 | 0.15 | m <sup>2</sup> | 1 | 0.15 | |
| 10 | 25하 | 부대시설 | 제트팬 부식 | | | | 1.00 | EA | 2 | 2.00 | |
| 11 | 25하 | 천단부 | 균열부백태 | | 0.25 | 0.6 | 0.15 | m <sup>2</sup> | 1 | 0.15 | |
| 12 | 25하 | 천단부 | 망상균열 | 0.1 | 2.0 | 2.0 | 4.00 | m <sup>2</sup> | 1 | 4.00 | |

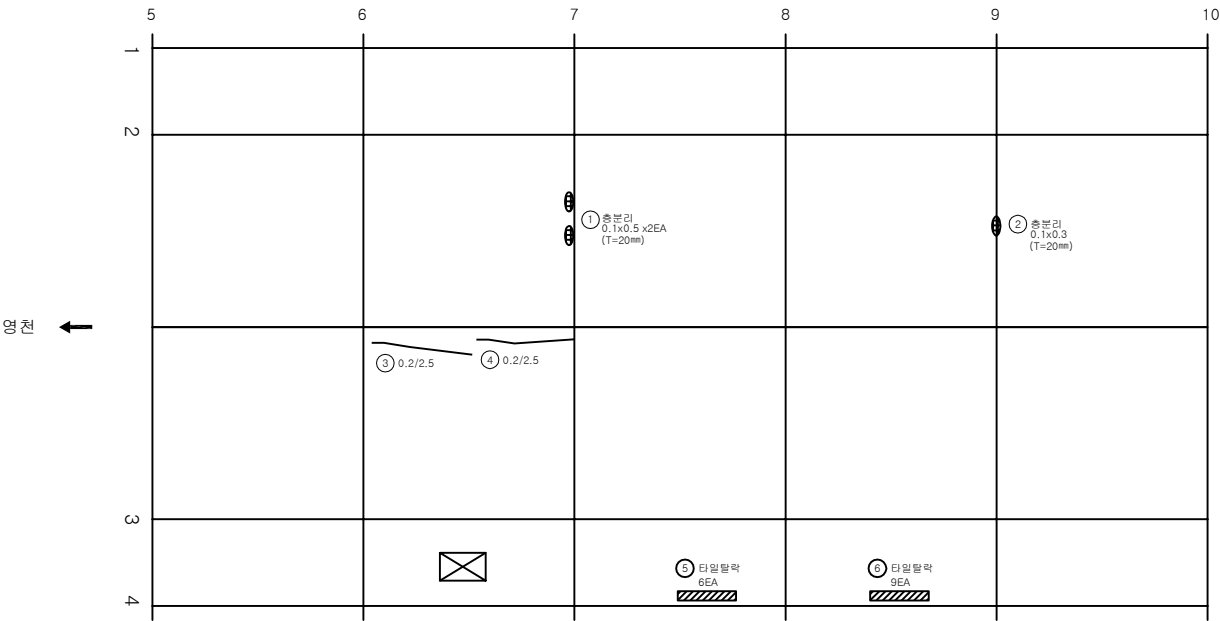
| 번호 | 발생<br>년도 | 부재 | 손상내용 | 손상현황 | | | | | | | 비 고 |
|---|---|---|---|---|---|---|---|---|---|---|---|
| 3 | 19하 | 천단부 | 균열(Cw=0.3mm미만) | 0.2 | 2.5 | | 2.50 | m | 1 | 2.50 | |
| 4 | 21하 | 천단부 | 균열(Cw=0.3mm미만) | 0.2 | 2.5 | | 2.50 | m | 1 | 2.50 | |

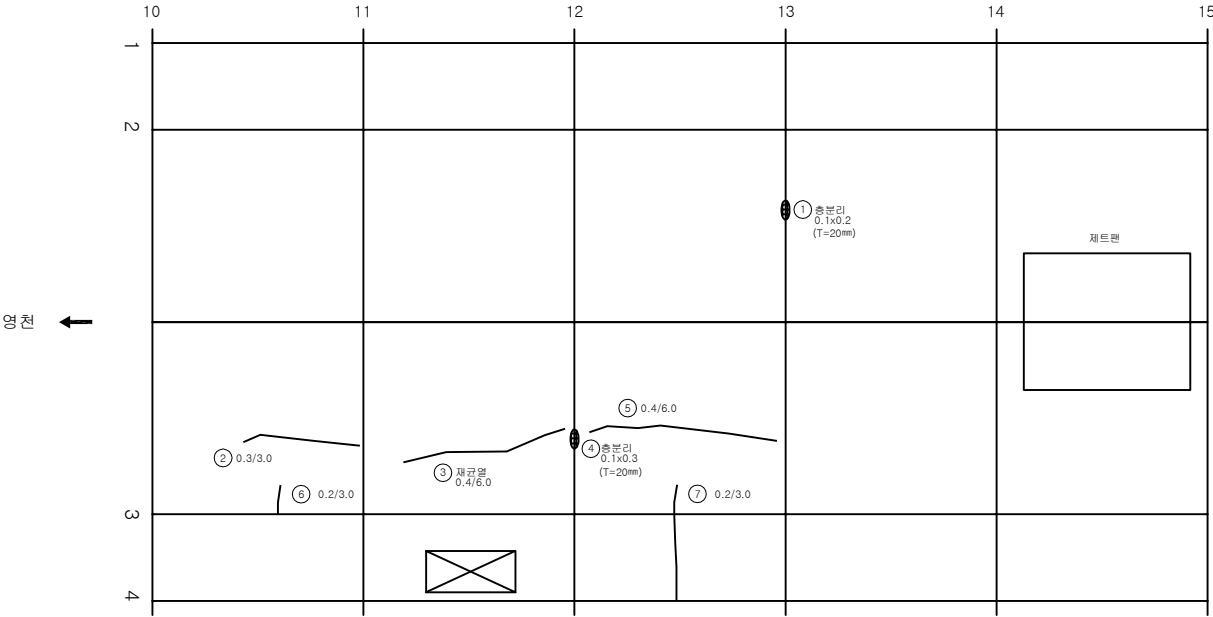
| 번호 | 발생<br>년도 | 부재 | 손상내용 | 손상현황 | | | | | | | 비 고 |
|---|---|---|---|---|---|---|---|---|---|---|---|
| 2 | 19하 | 천단부 | 균열(Cw=0.3mm이상) | 0.3 | 3.0 | | 3.00 | m | 1 | 3.00 | |
| 3 | 19하 | 천단부 | 재균열(Cw=0.3mm이상) | 0.4 | 6.0 | | 6.00 | m | 1 | 6.00 | |
| 5 | 19하 | 천단부 | 균열(Cw=0.3mm이상) | 0.4 | 6.0 | | 6.00 | m | 1 | 6.00 | |
| 6 | 19하 | 측벽부 | 균열(Cw=0.3mm미만) | 0.2 | 3.0 | | 3.00 | m | 1 | 3.00 | |
| 7 | 21하 | 측벽부 | 균열(Cw=0.3mm미만) | 0.2 | 3.0 | | 3.00 | m | 1 | 3.00 | |

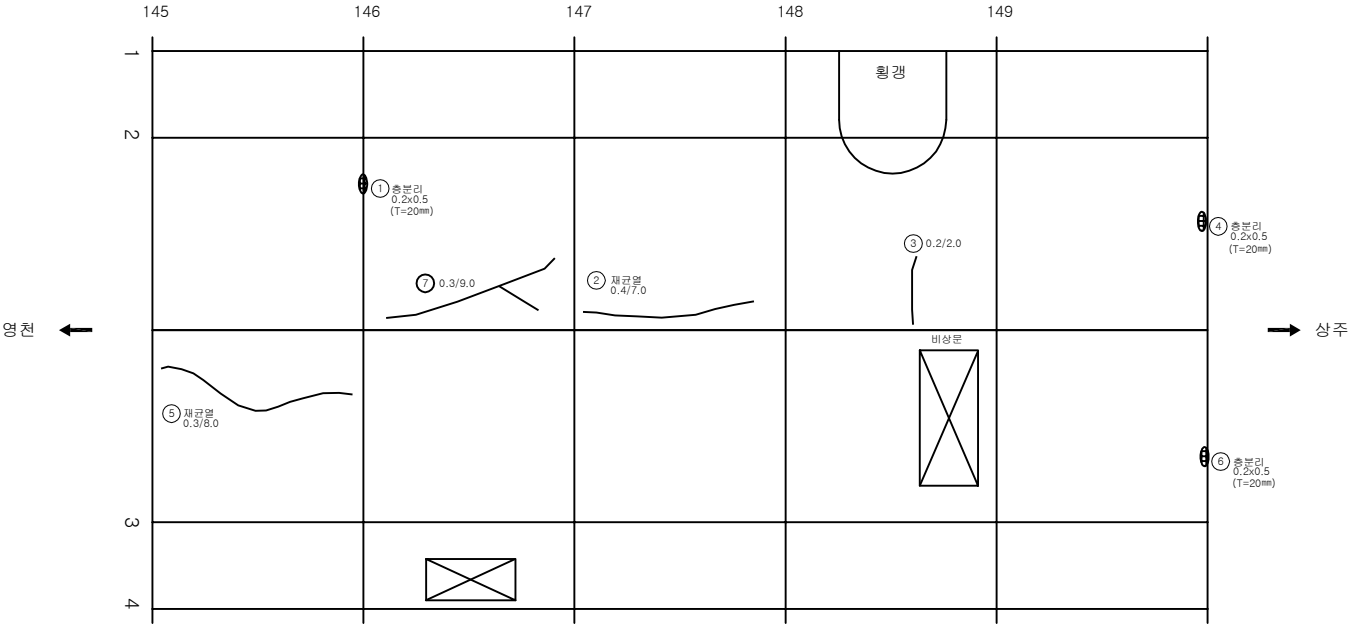
| 번호 | 발생<br>년도 | 부재 | 손상내용 | 손상현황 | | | | | | | 비 고 |
|---|---|---|---|---|---|---|---|---|---|---|---|
| 2 | 19하 | 천단부 | 재균열(Cw=0.3mm이상) | 0.4 | 7.0 | | 7.00 | m | 1 | 7.00 | |
| 3 | 19하 | 천단부 | 균열(Cw=0.3mm미만) | 0.2 | 2.0 | | 2.00 | m | 1 | 2.00 | |
| 5 | 19하 | 천단부 | 재균열(Cw=0.3mm이상) | 0.3 | 8.0 | | 8.00 | m | 1 | 8.00 | |
| 7 | 21하 | 천단부 | 재균열(Cw=0.3mm이상) | 0.3 | 9.0 | | 9.00 | m | 1 | 9.00 | |

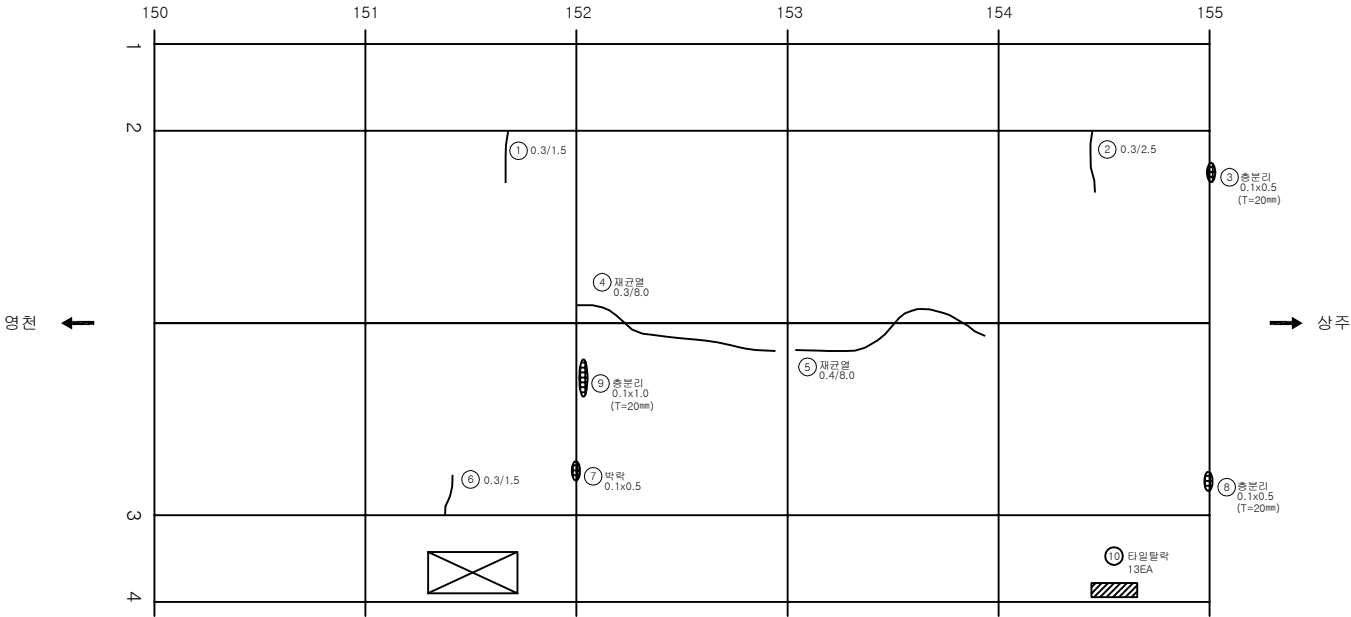
| | 부식 | 부식, 변형 | 기 타 | 도 면 번 호<br>070 |

| 번호 | 발생<br>년도 | 부재 | 손상내용 | 손상현황 | | | | | | | 비 고 |
|---|---|---|---|---|---|---|---|---|---|---|---|
| 1 | 19하 | 천단부 | 균열(Cw=0.3mm이상) | 0.3 | 1.5 | | 1.50 | m | 1 | 1.50 | |
| 2 | 19하 | 천단부 | 균열(Cw=0.3mm이상) | 0.3 | 2.5 | | 2.50 | m | 1 | 2.50 | |
| 4 | 19하 | 천단부 | 재균열(Cw=0.3mm이상) | 0.3 | 8.0 | | 8.00 | m | 1 | 8.00 | |
| 5 | 19하 | 천단부 | 재균열(Cw=0.3mm이상) | 0.4 | 8.0 | | 8.00 | m | 1 | 8.00 | |
| 6 | 19하 | 천단부 | 균열(Cw=0.3mm이상) | 0.3 | 1.5 | | 1.50 | m | 1 | 1.50 | |

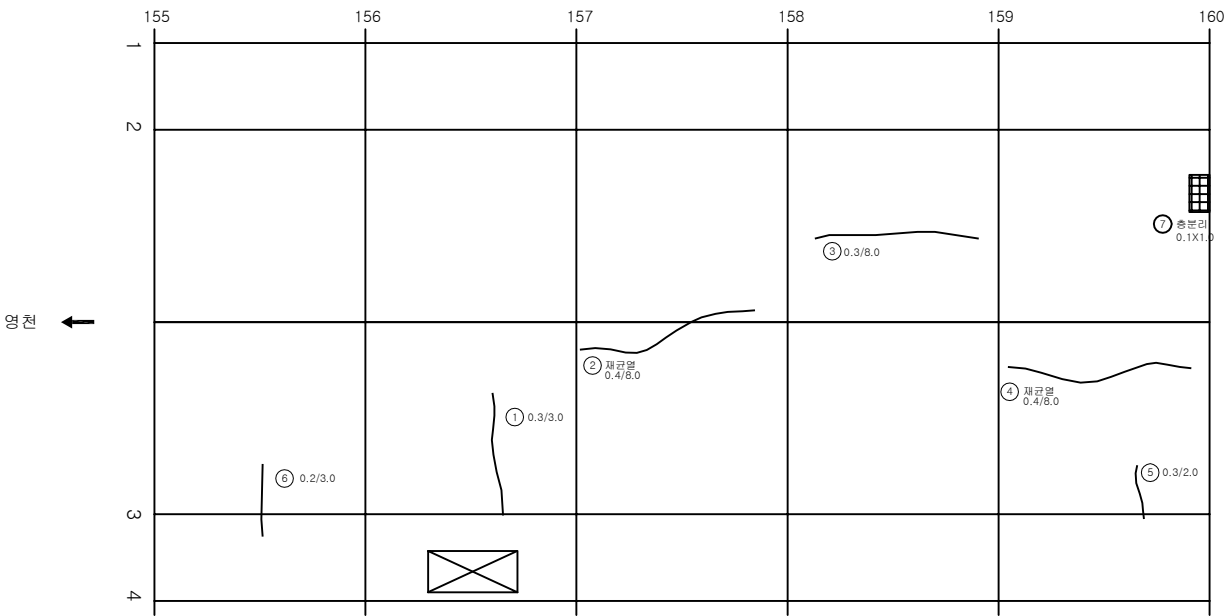
| 번호 | 발생<br>년도 | 부재 | 손상내용 | 손상현황 | | | | | | | 비 고 |
|---|---|---|---|---|---|---|---|---|---|---|---|
| 1 | 19하 | 천단부 | 균열(Cw=0.3mm이상) | 0.3 | 3.0 | | 3.00 | m | 1 | 3.00 | |
| 2 | 19하 | 천단부 | 재균열(Cw=0.3mm이상) | 0.4 | 8.0 | | 8.00 | m | 1 | 8.00 | |
| 3 | 19하 | 천단부 | 균열(Cw=0.3mm이상) | 0.3 | 8.0 | | 8.00 | m | 1 | 8.00 | |
| 4 | 19하 | 천단부 | 재균열(Cw=0.3mm이상) | 0.4 | 8.0 | | 8.00 | m | 1 | 8.00 | |
| 5 | 19하 | 천단부 | 균열(Cw=0.3mm이상) | 0.3 | 2.0 | | 2.00 | m | 1 | 2.00 | |
| 6 | 19하 | 천단부 | 균열(Cw=0.3mm미만) | 0.2 | 3.0 | | 3.00 | m | 1 | 3.00 | |

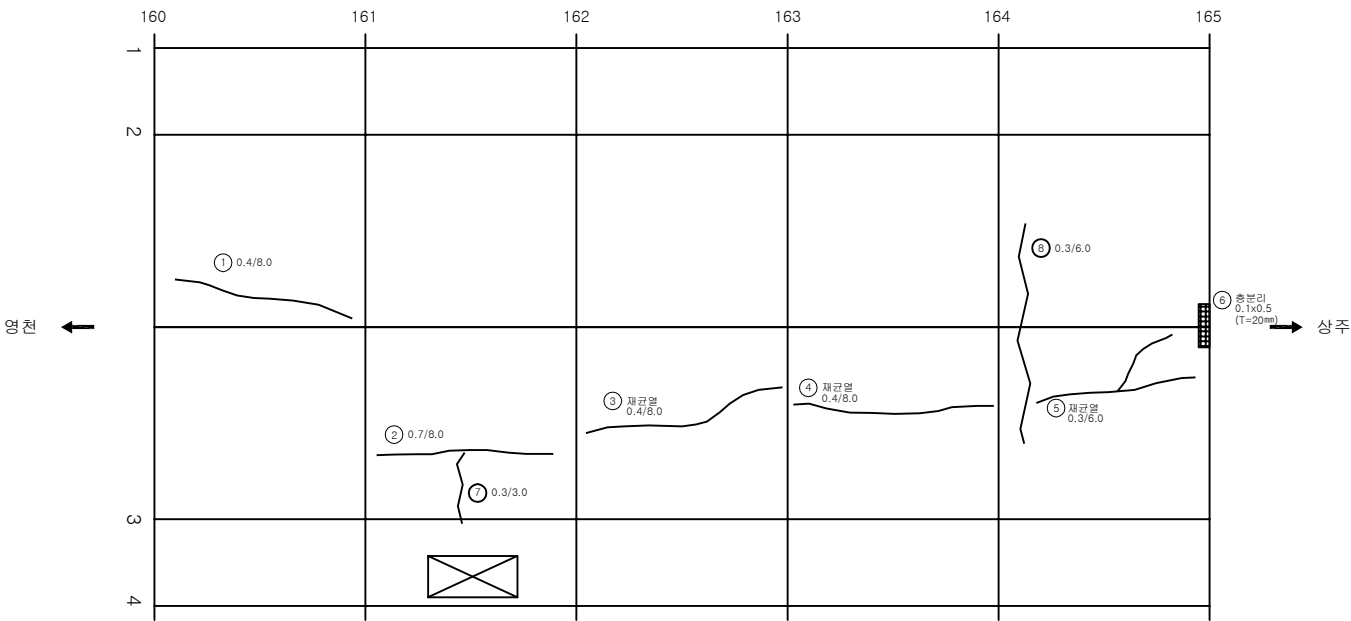
| 번호 | 발생<br>년도 | 부재 | 손상내용 | 손상현황 | | | | | | | 비 고 |
|---|---|---|---|---|---|---|---|---|---|---|---|
| 1 | 19하 | 천단부 | 균열(Cw=0.3mm이상) | 0.4 | 8.0 | | 8.00 | m | 1 | 8.00 | |
| 2 | 19하 | 천단부 | 균열(Cw=0.5mm이상) | 0.7 | 8.0 | | 8.00 | m | 1 | 8.00 | |
| 3 | 19하 | 천단부 | 균열(Cw=0.3mm이상) | 0.4 | 8.0 | | 8.00 | m | 1 | 8.00 | |
| 4 | 19하 | 천단부 | 균열(Cw=0.3mm이상) | 0.4 | 8.0 | | 8.00 | m | 1 | 8.00 | |
| 5 | 19하 | 천단부 | 균열(Cw=0.3mm이상) | 0.3 | 6.0 | | 6.00 | m | 1 | 6.00 | |
| 7 | 21하 | 천단부 | 균열(Cw=0.3mm이상) | 0.3 | 3.0 | | 3.00 | m | 1 | 3.00 | |
| 8 | 21하 | 천단부 | 균열(Cw=0.3mm이상) | 0.3 | 6.0 | | 6.00 | m | 1 | 6.00 | |

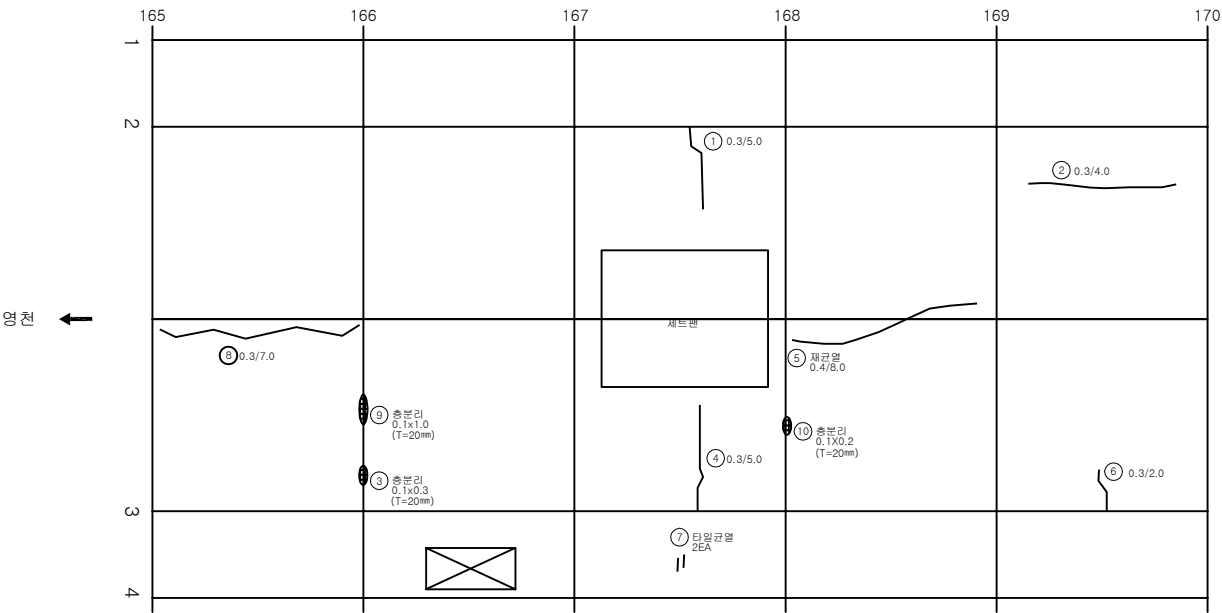
| | 부식 | 좌굴, 변형 | 기타 | 도 면 번 호<br>073 |

| 번호 | 발생<br>년도 | 부재 | 손상내용 | 손상현황 | | | | | | | 비 고 |
|---|---|---|---|---|---|---|---|---|---|---|---|
| 1 | 19하 | 천단부 | 균열(Cw=0.3mm이상) | 0.3 | 5.0 | | 5.00 | m | 1 | 5.00 | 손상중가 |
| 2 | 19하 | 천단부 | 균열(Cw=0.3mm이상) | 0.3 | 4.0 | | 4.00 | m | 1 | 4.00 | |
