상주영천고속도로 2024~2025년 시설물 안전점검 용역  
(2025년 상반기 정기안전점검)

# 외 관 조 사 망 도

평호터널(영천방향)

(주)명성엔지니어링

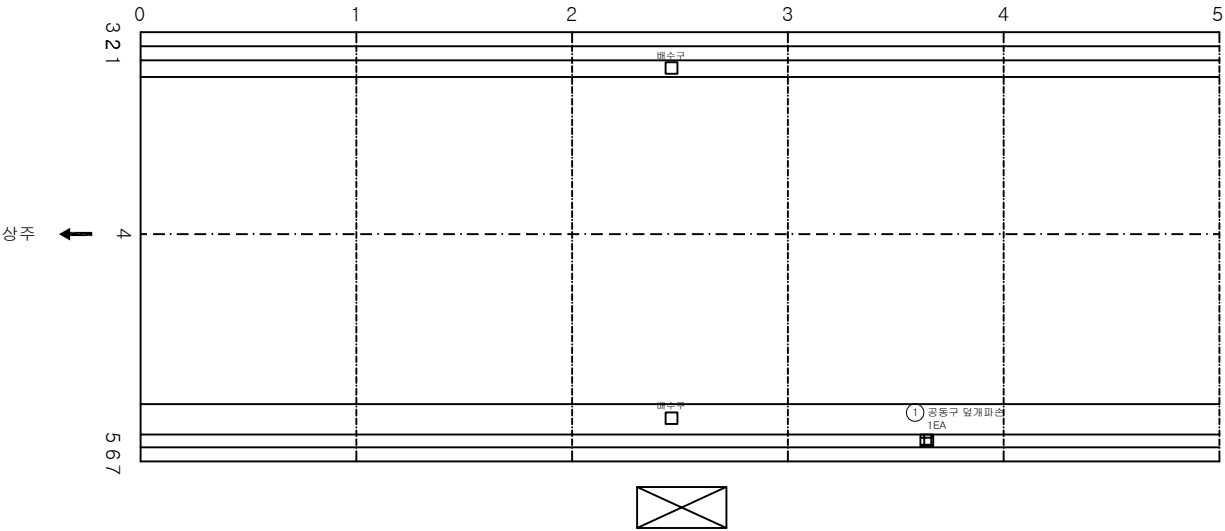
ID:평호터널(영천)-포장,공동구 Span No.1~5

| 번호 | 발생년도 | 부재 | 손상내용 | 손상현황 | | | | | | | 비고 |
|---|---|---|---|---|---|---|---|---|---|---|---|
| 1 | 20상 | 공동구 | 공동구 덮개파손 | | | | 1.00 | EA | 1 | 1.00 | |

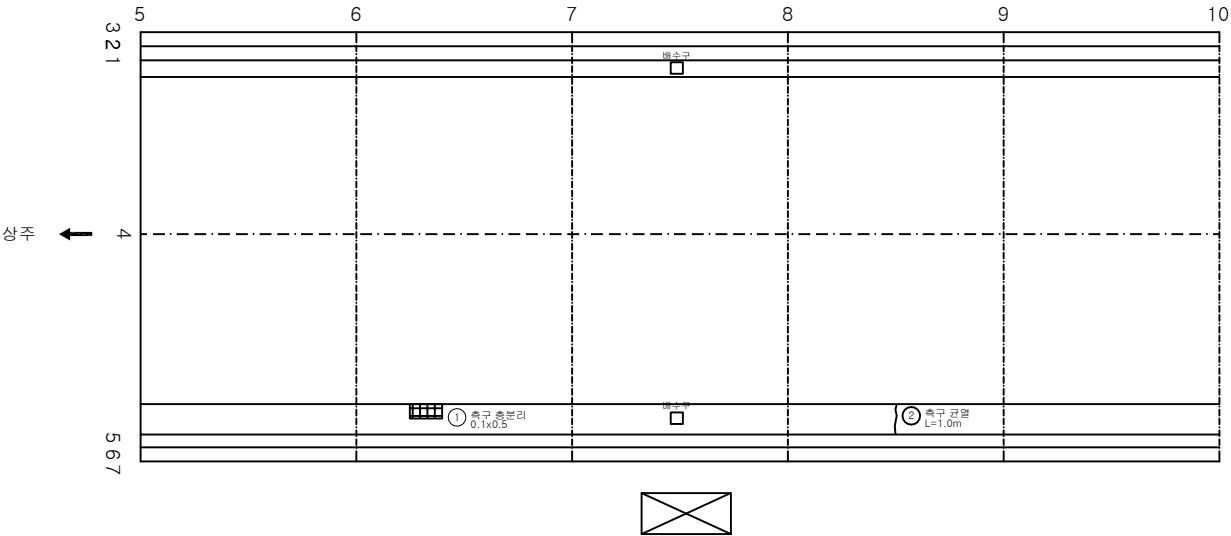
| 번호 | 발생년도 | 부재 | 손상내용 | 손상현황 | | | | | | | 비고 |
|---|---|---|---|---|---|---|---|---|---|---|---|
| 2 | 25하 | 배수시설 | 측구 균열 | | 1.0 | | 1.00 | m | 1 | 1.00 | |

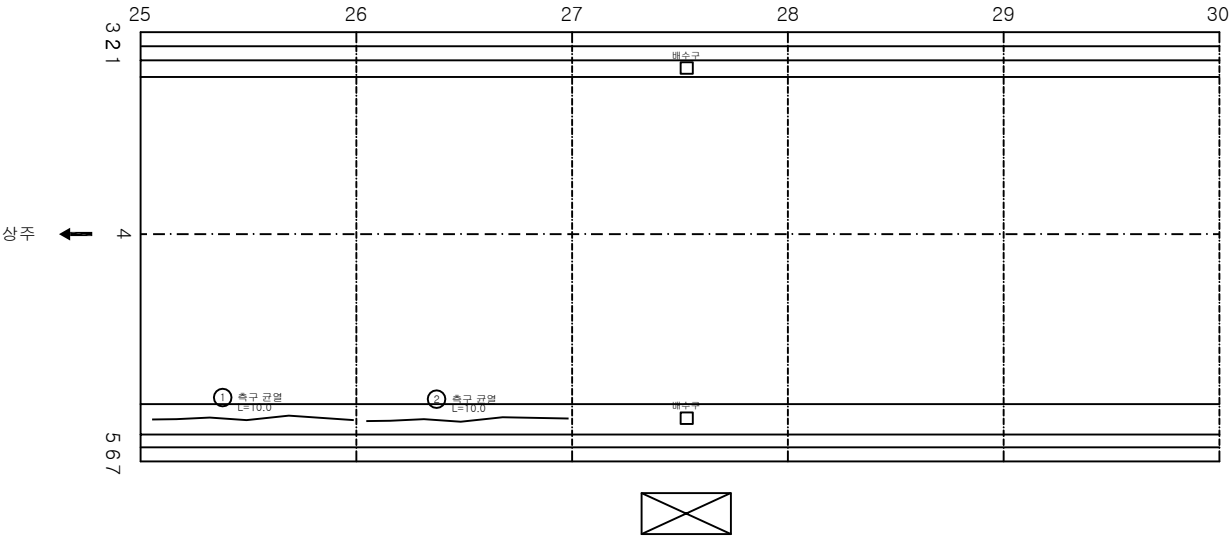
| 번호 | 발생년도 | 부재 | 손상내용 | 손상현황 | | | | | | | 비고 |
|---|---|---|---|---|---|---|---|---|---|---|---|
| 1 | 23하 | 배수시설 | 측구 균열 | | 10.0 | | 10.00 | m | 1 | 10.00 | |
| 2 | 23하 | 배수시설 | 측구 균열 | | 10.0 | | 10.00 | m | 1 | 10.00 | |

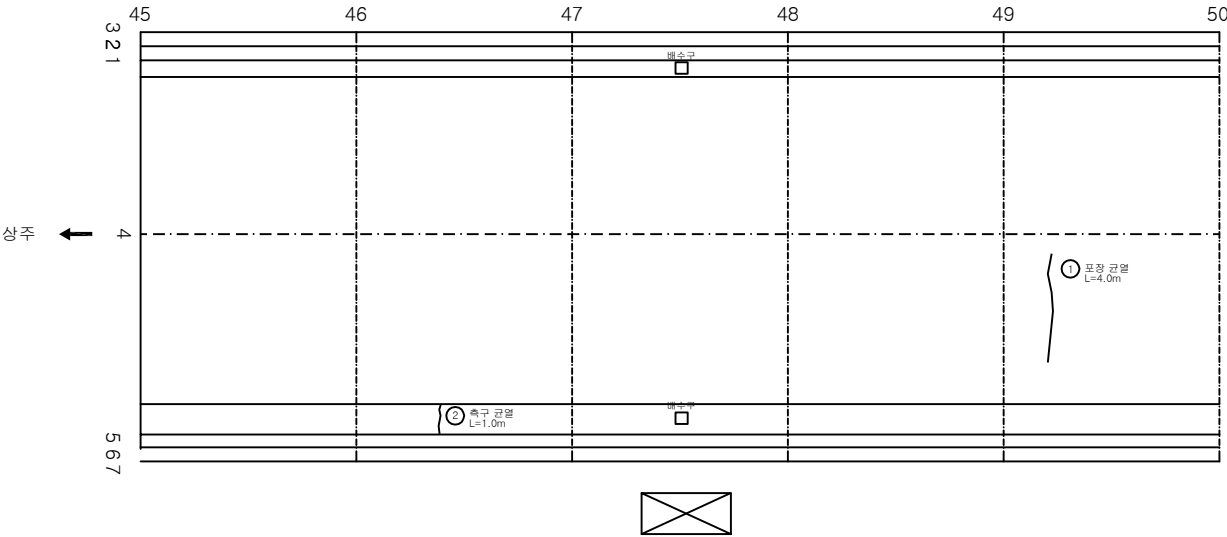
| 번호 | 발생<br>년도 | 부재 | 손상내용 | 손상현황 | | | | | | | 비 고 |
|---|---|---|---|---|---|---|---|---|---|---|---|
| 1 | 23하 | 포장 | 포장 균열 | | 4.0 | | 4.00 | m | 1 | 4.00 | |
| 2 | 25하 | 배수시설 | 측구 균열 | | 1.0 | | 1.00 | m | 1 | 1.00 | |

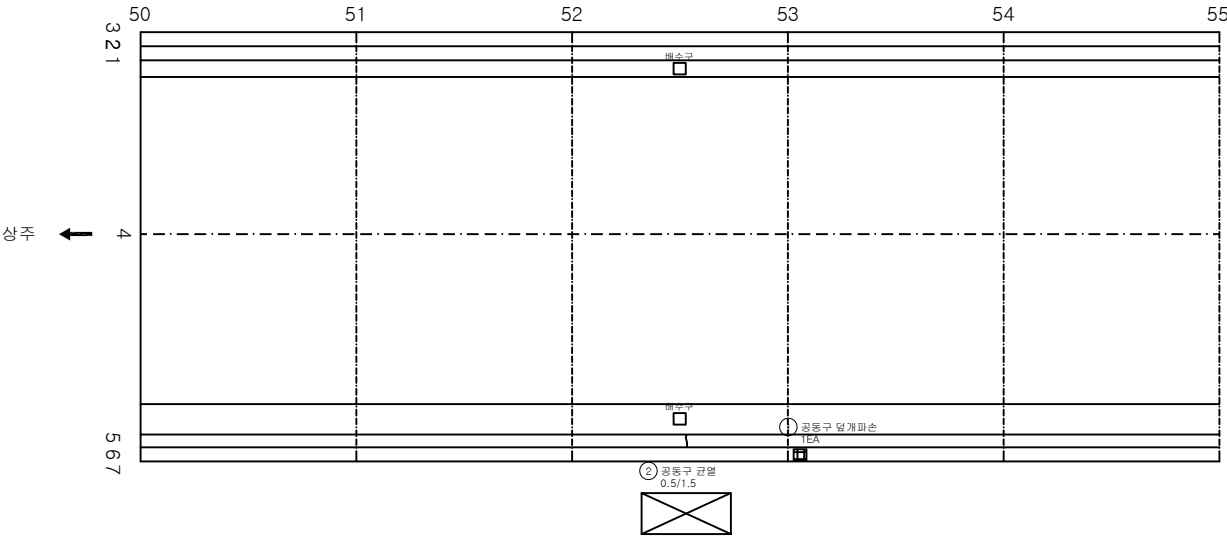
| 번호 | 발생년도 | 부재 | 손상내용 | 손상현황 | | | | | | | 비고 |
|---|---|---|---|---|---|---|---|---|---|---|---|
| 2 | 21상 | 공동구 | 공동구 균열 | 0.5 | 1.5 | | 1.50 | m | 1 | 1.50 | |

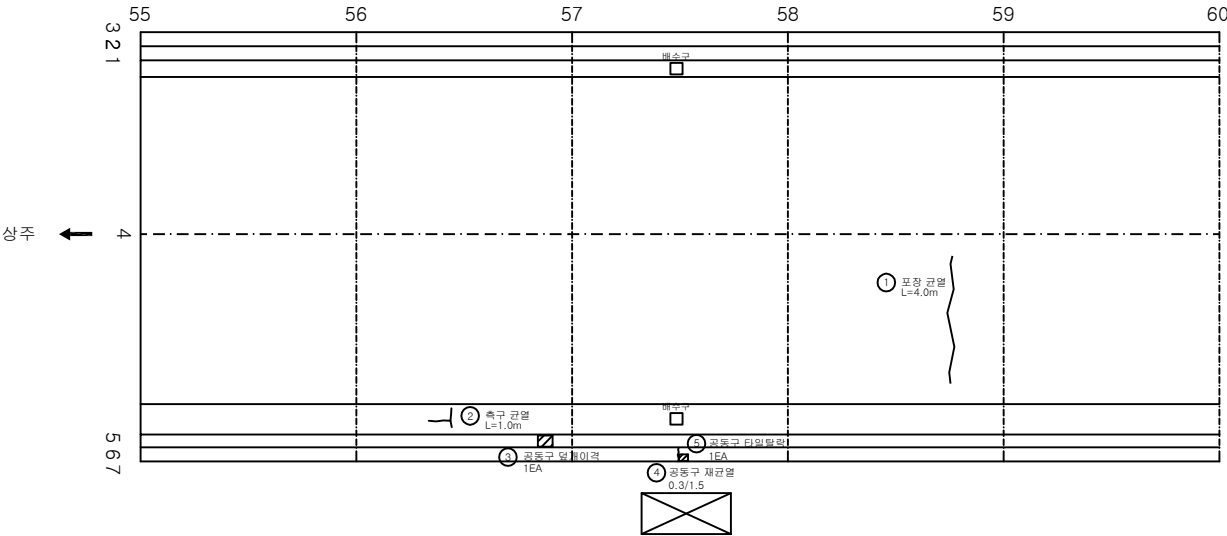
| 번호 | 발생년도 | 부재 | 손상내용 | 손상현황 | | | | | | | 비고 |
|---|---|---|---|---|---|---|---|---|---|---|---|
| 1 | 24상 | 포장 | 포장 균열 | | 4.0 | | 4.00 | m | 1 | 4.00 | |
| 2 | 25하 | 배수시설 | 측구 균열 | | 1.0 | | 1.00 | m | 1 | 1.00 | |
| 4 | 25하 | 공동구 | 공동구 재균열 | 0.3 | 1.5 | | 1.50 | m | 1 | 1.50 | |

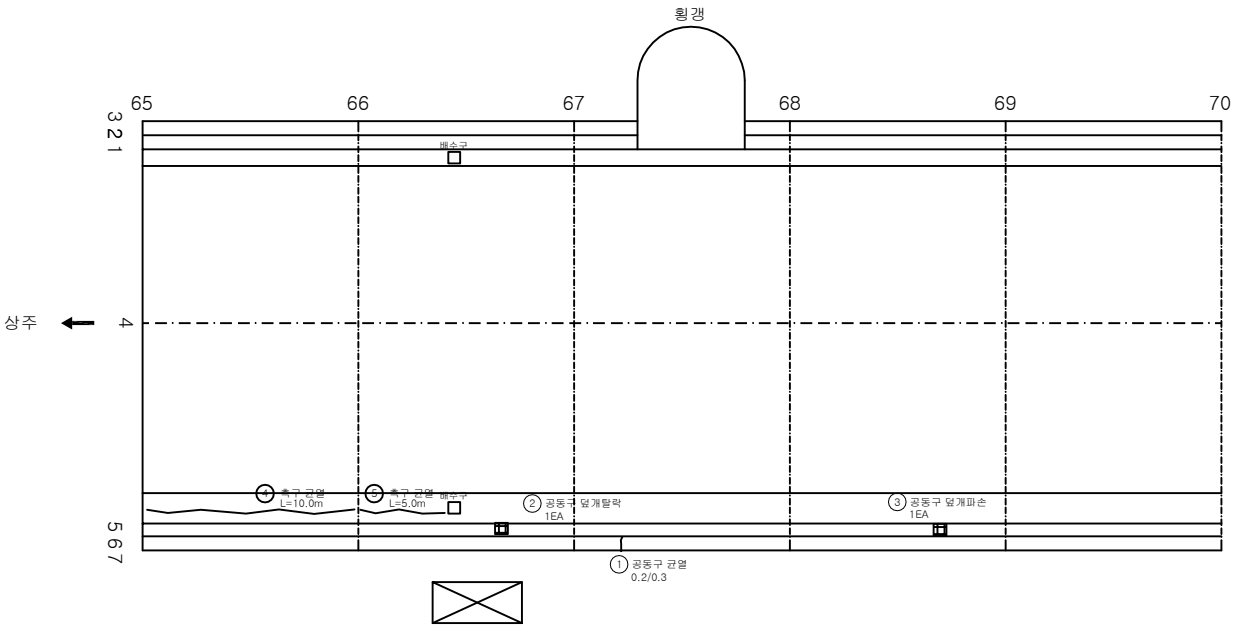
| 번호 | 발생년도 | 부재 | 손상내용 | 손상현황 | | | | | | | 비고 |
|---|---|---|---|---|---|---|---|---|---|---|---|
| 1 | 20상 | 공동구 | 공동구 균열 | 0.2 | 0.3 | | 0.30 | m | 1 | 0.30 | |
| 4 | 25하 | 배수시설 | 측구 균열 | | 10.0 | | 10.00 | m | 1 | 10.00 | |
| 5 | 25하 | 배수시설 | 측구 균열 | | 5.0 | | 5.00 | m | 1 | 5.00 | |

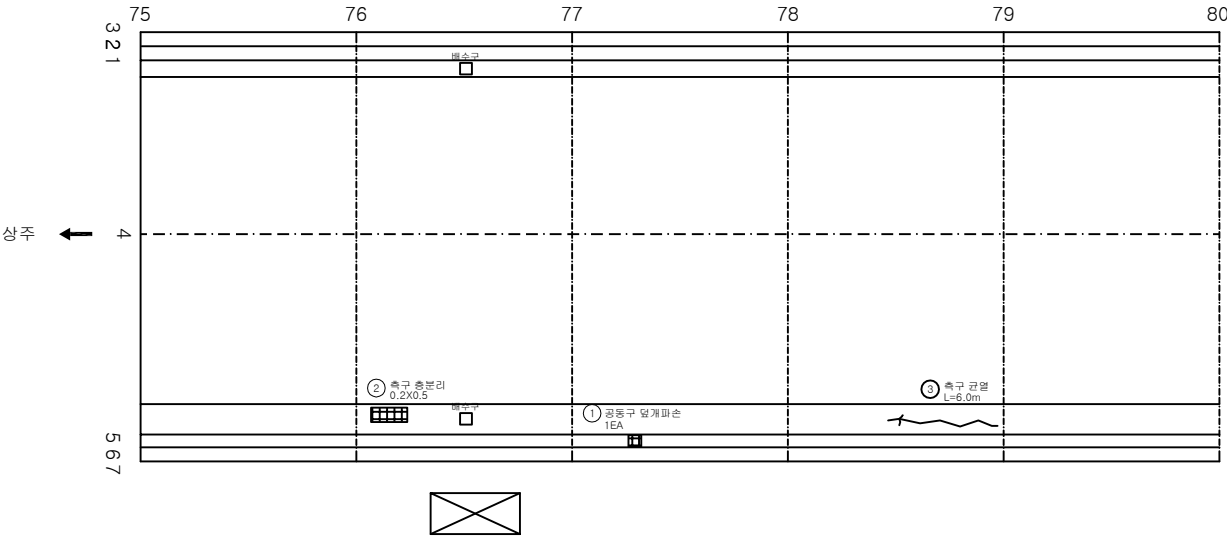
| 번호 | 발생년도 | 부재 | 손상내용 | 손상현황 | | | | | | | 비고 |
|---|---|---|---|---|---|---|---|---|---|---|---|
| 3 | 25상 | 배수시설 | 측구 균열 | | 6.0 | | 6.00 | m | 1 | 6.00 | |

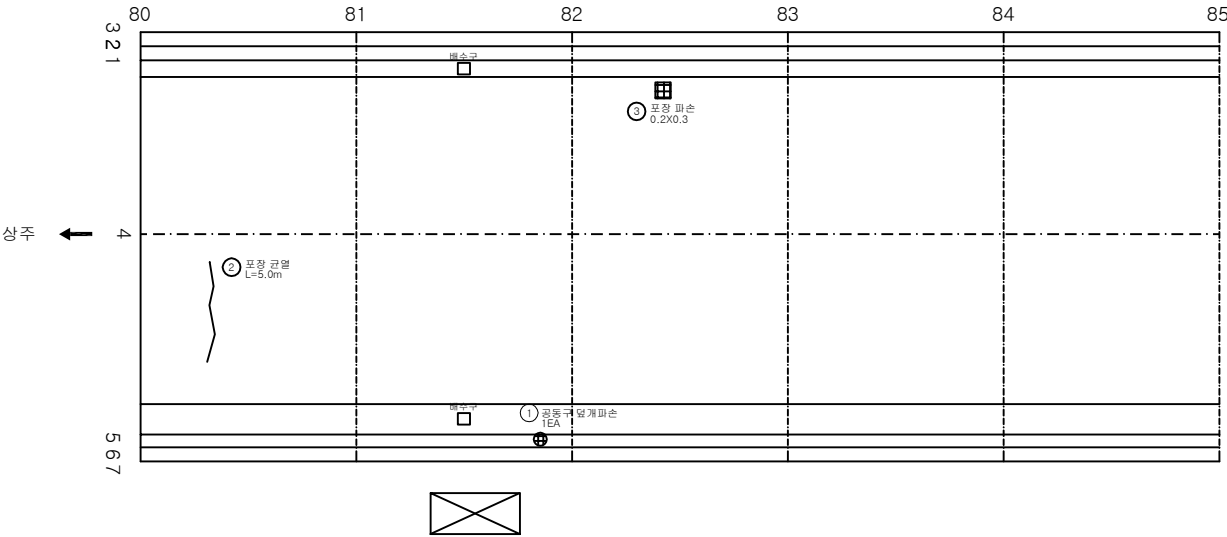
| 번호 | 발생년도 | 부재 | 손상내용 | 손상현황 | | | | | | | 비고 |
|---|---|---|---|---|---|---|---|---|---|---|---|
| 2 | 25상 | 포장 | 포장 균열 | | 5.0 | | 5.00 | m | 1 | 5.00 | |

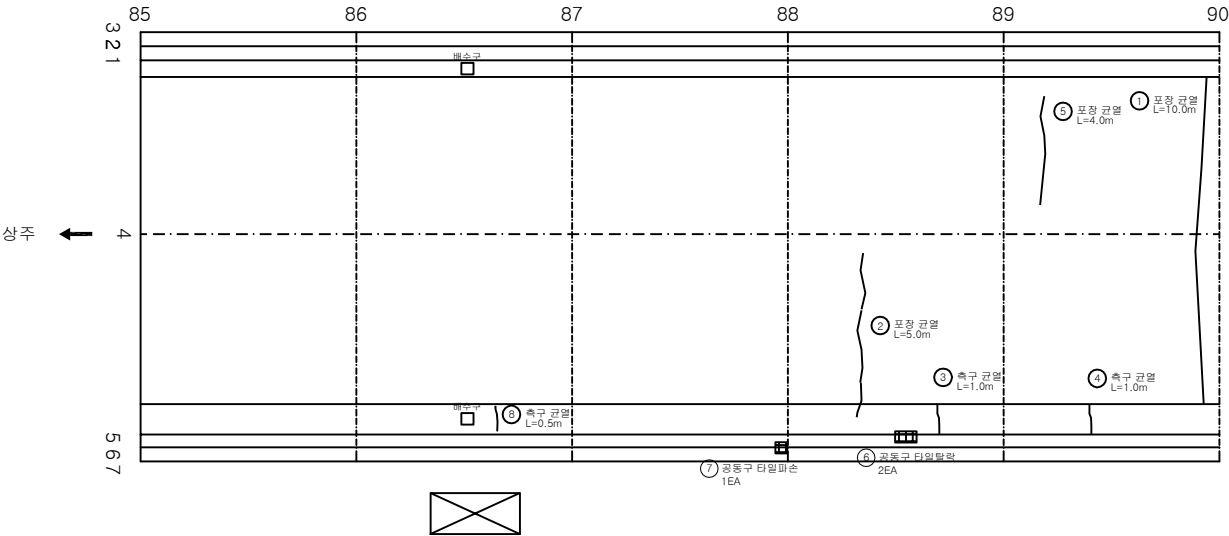
| 번호 | 발생년도 | 부재 | 손상내용 | 손상현황 | | | | | | | 비고 |
|---|---|---|---|---|---|---|---|---|---|---|---|
| 1 | 19하 | 포장 | 포장 균열 | | 10.0 | | 10.00 | m | 1 | 10.00 | |
| 2 | 20상 | 포장 | 포장 균열 | | 5.0 | | 5.00 | m | 1 | 5.00 | |
| 3 | 20상 | 배수시설 | 측구 균열 | | 1.0 | | 1.00 | m | 1 | 1.00 | |
| 4 | 20상 | 배수시설 | 측구 균열 | | 1.0 | | 1.00 | m | 1 | 1.00 | |
| 5 | 23하 | 포장 | 포장 균열 | | 4.0 | | 4.00 | m | 1 | 4.00 | |
| 8 | 25상 | 배수시설 | 측구 균열 | | 0.5 | | 0.50 | m | 1 | 0.50 | |
