상주영천고속도로 2024~2025년 시설물 안전점검 용역  
(2025년 하반기 정밀안전점검)

## 외 관 조 사 망 도

불로터널(상주방향)

(주)명성엔지니어링

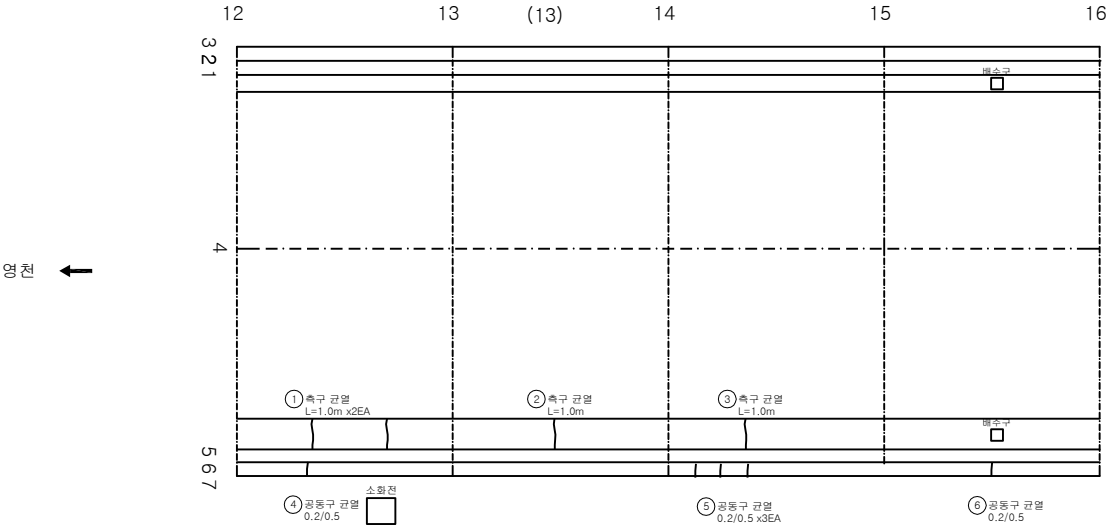
| 번호 | 발생<br>년도 | 부재 | 손상내용 | 손상현황 | | | | | | | 비고 |
|---|---|---|---|---|---|---|---|---|---|---|---|
| 1 | 20상 | 배수시설 | 측구 균열 | | 1.0 | | 1.00 | m | 1 | 1.00 | |
| 2 | 20상 | 배수시설 | 측구 균열 | | 1.0 | | 1.00 | m | 1 | 1.00 | |
| 3 | 20상 | 배수시설 | 측구 균열 | | 1.0 | | 1.00 | m | 1 | 1.00 | |
| 4 | 20상 | 공동구 | 공동구 균열 | 0.2 | 0.5 | | 0.50 | m | 1 | 0.50 | |
| 5 | 20상 | 공동구 | 공동구 균열 | 0.2 | 0.5 | | 0.50 | m | 3 | 1.50 | |
| 6 | 20상 | 공동구 | 공동구 균열 | 0.2 | 0.5 | | 0.50 | m | 1 | 0.50 | |

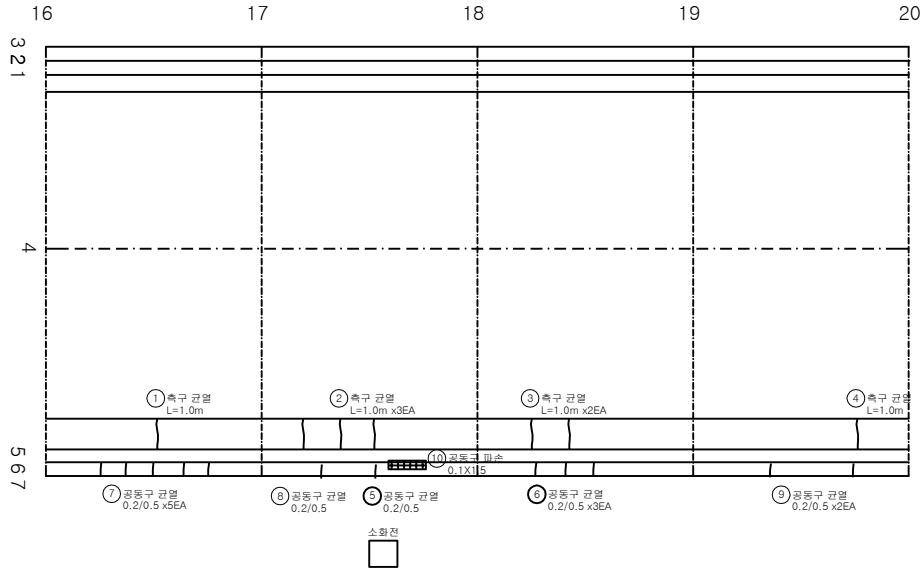
| 번호 | 발생년도 | 부재 | 손상내용 | 손상현황 | | | | | | | 비고 |
|---|---|---|---|---|---|---|---|---|---|---|---|
| 1 | 20상 | 배수시설 | 측구 균열 | | 1.0 | | 1.00 | m | 1 | 1.00 | |
| 2 | 20상 | 배수시설 | 측구 균열 | | 1.0 | | 1.00 | m | 3 | 3.00 | |
| 3 | 20상 | 배수시설 | 측구 균열 | | 1.0 | | 1.00 | m | 2 | 2.00 | |
| 4 | 20상 | 배수시설 | 측구 균열 | | 1.0 | | 1.00 | m | 1 | 1.00 | |
| 5 | 19하 | 공동구 | 공동구 균열 | 0.2 | 0.5 | | 0.50 | m | 1 | 0.50 | |
| 6 | 19하 | 공동구 | 공동구 균열 | 0.2 | 0.5 | | 0.50 | m | 3 | 1.50 | |
| 7 | 20상 | 공동구 | 공동구 균열 | 0.2 | 0.5 | | 0.50 | m | 5 | 2.50 | |
| 8 | 20상 | 공동구 | 공동구 균열 | 0.2 | 0.5 | | 0.50 | m | 1 | 0.50 | |
| 9 | 20상 | 공동구 | 공동구 균열 | 0.2 | 0.5 | | 0.50 | m | 2 | 1.00 | |

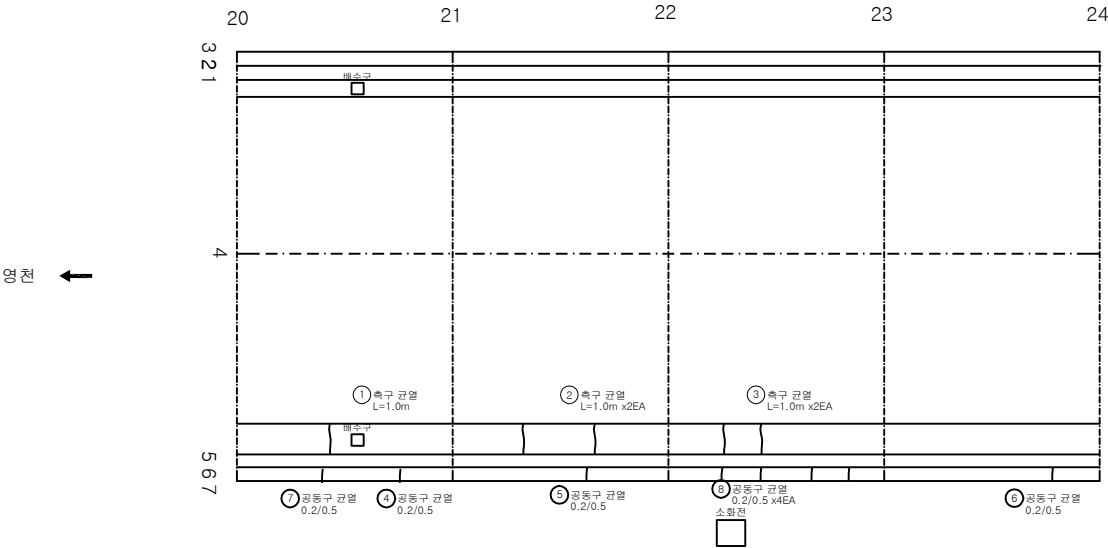
| 번호 | 발생년도 | 부재 | 손상내용 | 손상현황 | | | | | | | 비고 |
|---|---|---|---|---|---|---|---|---|---|---|---|
| 1 | 20상 | 배수시설 | 측구 균열 | | 1.0 | | 1.00 | m | 1 | 1.00 | |
| 2 | 20상 | 배수시설 | 측구 균열 | | 1.0 | | 1.00 | m | 2 | 2.00 | |
| 3 | 20상 | 배수시설 | 측구 균열 | | 1.0 | | 1.00 | m | 2 | 2.00 | |
| 4 | 19하 | 공동구 | 공동구 균열 | 0.2 | 0.5 | | 0.50 | m | 1 | 0.50 | |
| 5 | 19하 | 공동구 | 공동구 균열 | 0.2 | 0.5 | | 0.50 | m | 1 | 0.50 | |
| 6 | 19하 | 공동구 | 공동구 균열 | 0.2 | 0.5 | | 0.50 | m | 1 | 0.50 | |
| 7 | 20상 | 공동구 | 공동구 균열 | 0.2 | 0.5 | | 0.50 | m | 1 | 0.50 | |
| 8 | 20상 | 공동구 | 공동구 균열 | 0.2 | 0.5 | | 0.50 | m | 4 | 2.00 | |

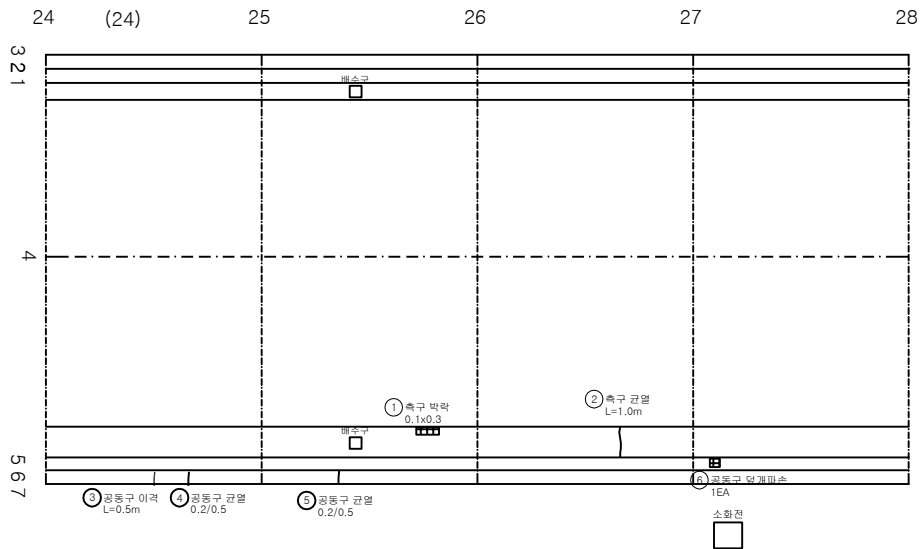
| 번호 | 발생<br>년도 | 부재 | 손상내용 | 손상현황 | | | | | | | 비고 |
|---|---|---|---|---|---|---|---|---|---|---|---|
| 2 | 20상 | 배수시설 | 측구 균열 | | 1.0 | | 1.00 | m | 1 | 1.00 | |
| 4 | 19하 | 공동구 | 공동구 균열 | 0.2 | 0.5 | | 0.50 | m | 1 | 0.50 | |
| 5 | 20상 | 공동구 | 공동구 균열 | 0.2 | 0.5 | | 0.50 | m | 1 | 0.50 | |

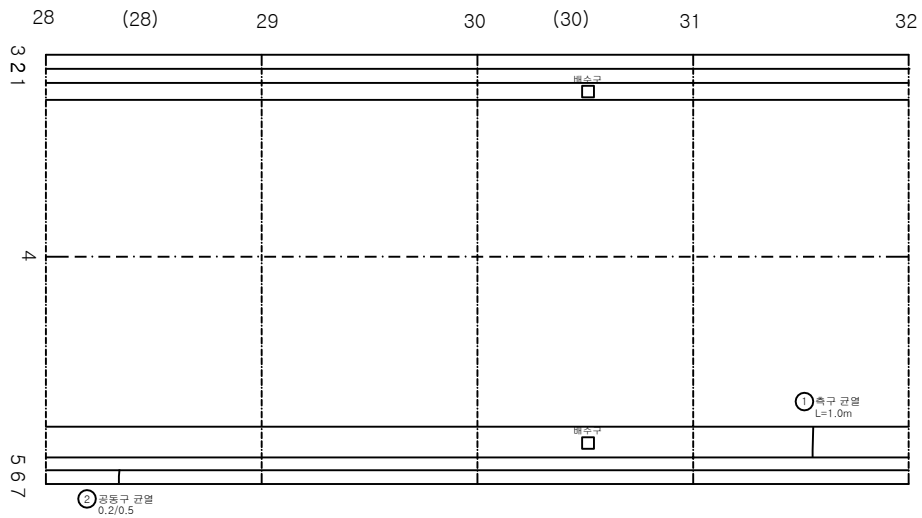
| 번호 | 발생<br>년도 | 부재 | 손상내용 | 손상현황 | | | | | | 비 고 | |
|---|---|---|---|---|---|---|---|---|---|---|---|
| 1 | 19하 | 배수시설 | 측구 균열 | | 1.0 | | 1.00 | m | 1 | 1.00 | |
| 2 | 20상 | 공동구 | 공동구 균열 | 0.2 | 0.5 | | 0.50 | m | 1 | 0.50 | |

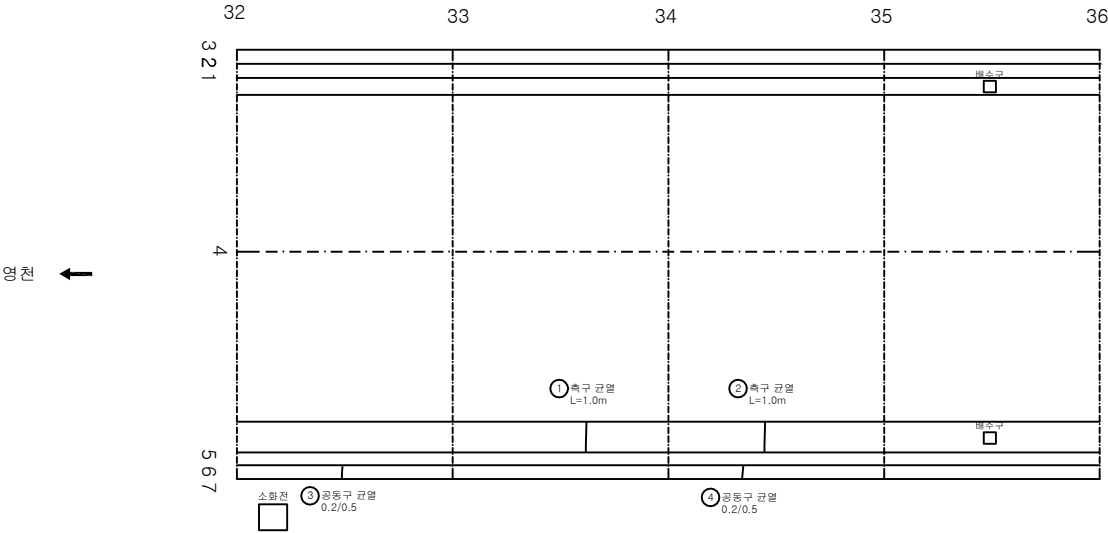
| 번호 | 발생년도 | 부재 | 손상내용 | 손상현황 | | | | | | | 비고 |
|---|---|---|---|---|---|---|---|---|---|---|---|
| 1 | 20상 | 배수시설 | 측구 균열 | | 1.0 | | 1.00 | m | 1 | 1.00 | |
