상주영천고속도로 2024~2025년 시설물 안전점검 용역  
(2025년 하반기 정밀안전점검)

# 외 관 조 사 망 도

중구터널(영천방향)

(주)명성엔지니어링

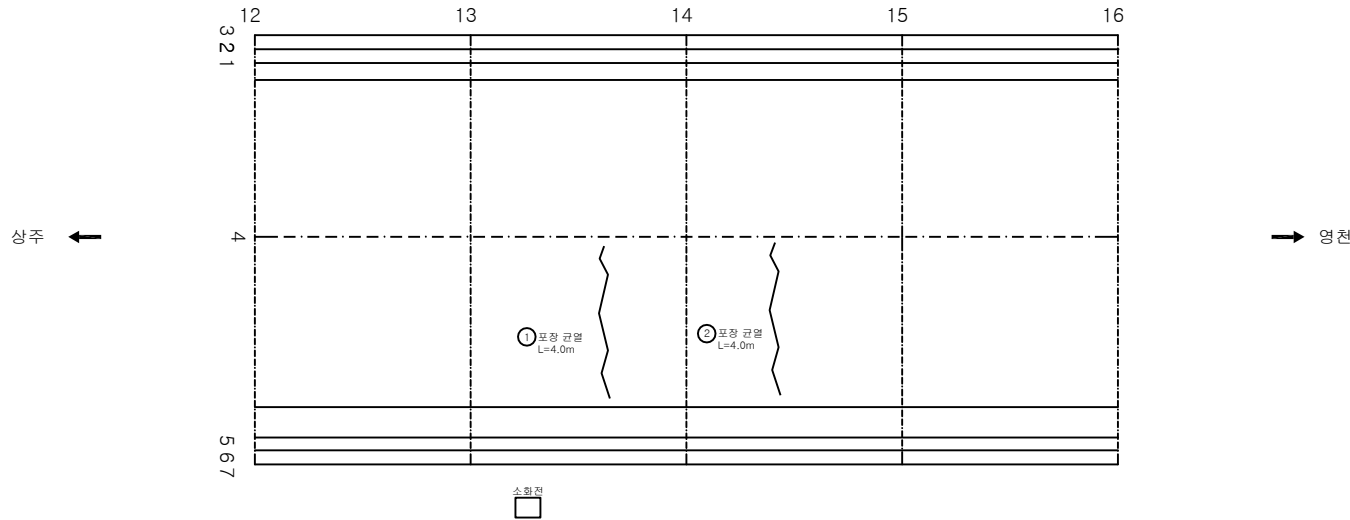
| 번호 | 발생<br>년도 | 부재 | 손상내용 | 손상현황 | | | | | | 비고 | |
|---|---|---|---|---|---|---|---|---|---|---|---|
| 2 | 23하 | 포장 | 포장 균열 | | 4.0 | | 4.00 | m | 1 | 4.00 | |
| 3 | 25하 | 포장 | 포장 균열 | | 4.0 | | 4.00 | m | 1 | 4.00 | |
