상주영천고속도로 2024~2025년 시설물 안전점검 용역  
(2025년 하반기 정밀안전점검)

# 외 관 조 사 망 도

효령터널(상주방향)

ID:효령터널(상주)-포장,공동구 Span No.1~4

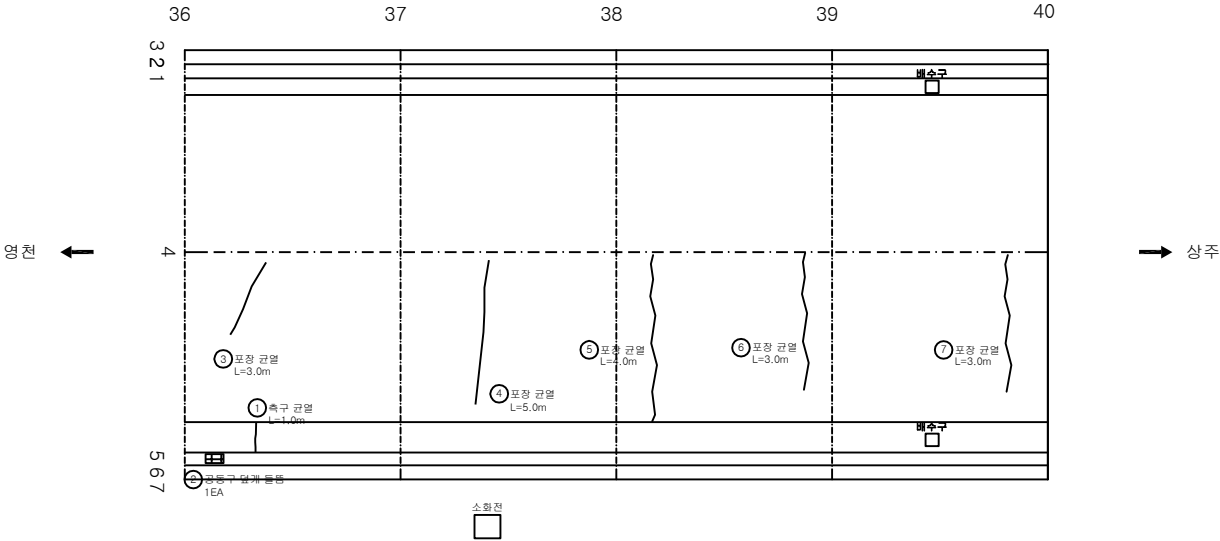
| 번호 | 발생년도 | 부재 | 손상내용 | 손상현황 | | | | | | | 비고 |
|---|---|---|---|---|---|---|---|---|---|---|---|
| 1 | 20상 | 배수시설 | 측구 균열 | | 1.0 | | 1.00 | m | 1 | 1.00 | |
| 3 | 21상 | 포장 | 포장 균열 | | 3.0 | | 3.00 | m | 1 | 3.00 | |
| 4 | 21상 | 포장 | 포장 균열 | | 5.0 | | 5.00 | m | 1 | 5.00 | |
| 5 | 25하 | 포장 | 포장 균열 | | 4.0 | | 4.00 | m | 1 | 4.00 | |
| 6 | 25하 | 포장 | 포장 균열 | | 3.0 | | 3.00 | m | 1 | 3.00 | |
| 7 | 25하 | 포장 | 포장 균열 | | 3.0 | | 3.00 | m | 1 | 3.00 | |

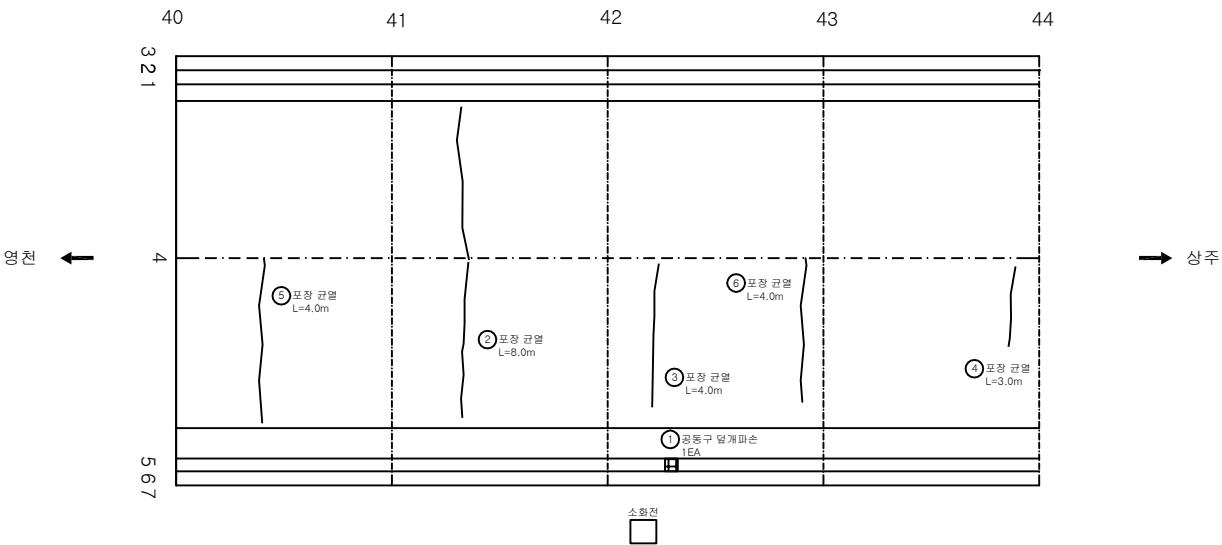
| 번호 | 발생년도 | 부재 | 손상내용 | 손상현황 | | | | | | | 비고 |
|---|---|---|---|---|---|---|---|---|---|---|---|
| 2 | 21상 | 포장 | 포장 균열 | | 8.0 | | 8.00 | m | 1 | 8.00 | |
| 3 | 21상 | 포장 | 포장 균열 | | 4.0 | | 4.00 | m | 1 | 4.00 | |
| 4 | 21상 | 포장 | 포장 균열 | | 3.0 | | 3.00 | m | 1 | 3.00 | |
| 5 | 23하 | 포장 | 포장 균열 | | 4.0 | | 4.00 | m | 1 | 4.00 | 손상감소 |
| 6 | 25하 | 포장 | 포장 균열 | | 4.0 | | 4.00 | m | 1 | 4.00 | |

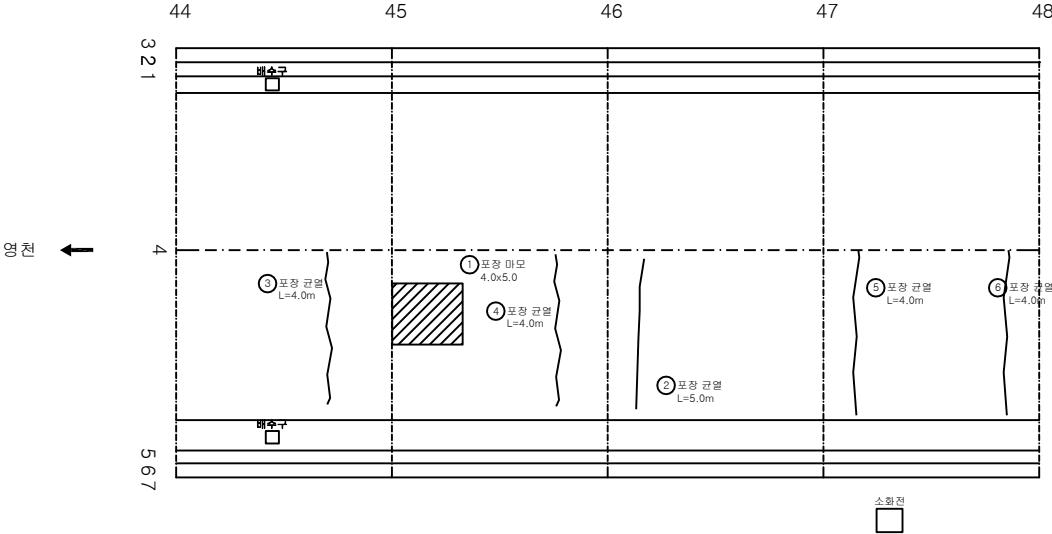
| 번호 | 발생년도 | 부재 | 손상내용 | 손상현황 | | | | | | | 비고 |
|---|---|---|---|---|---|---|---|---|---|---|---|
| 2 | 21상 | 포장 | 포장 균열 | | 5.0 | | 5.00 | m | 1 | 5.00 | |
| 3 | 21하 | 포장 | 포장 균열 | | 4.0 | | 4.00 | m | 1 | 4.00 | |
| 4 | 21하 | 포장 | 포장 균열 | | 4.0 | | 4.00 | m | 1 | 4.00 | |
| 5 | 23하 | 포장 | 포장 균열 | | 4.0 | | 4.00 | m | 1 | 4.00 | 손상감소 |
| 6 | 23하 | 포장 | 포장 균열 | | 4.0 | | 4.00 | m | 1 | 4.00 | 손상감소 |

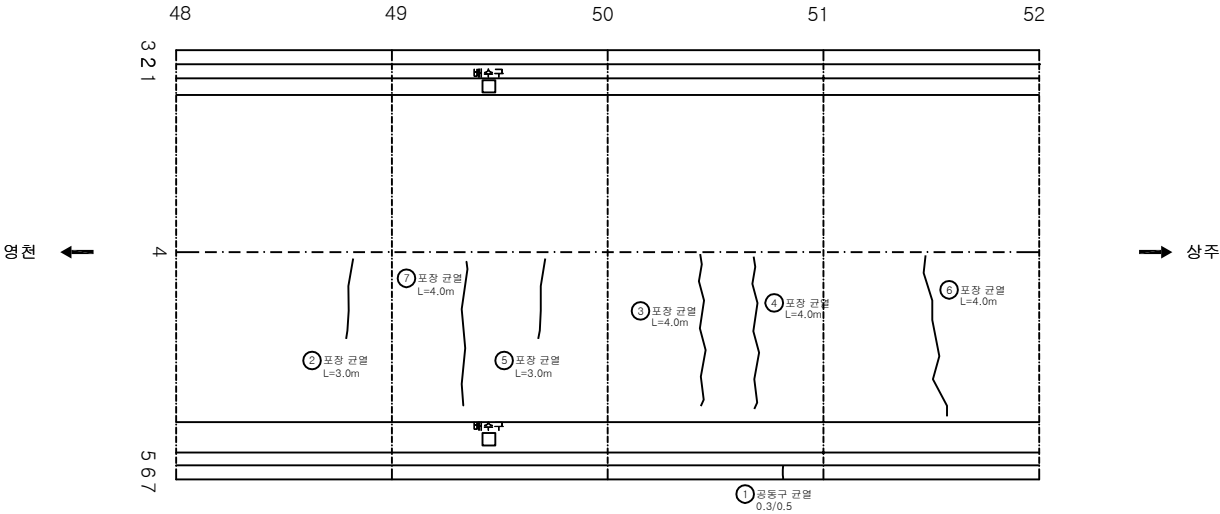
| 번호 | 발생년도 | 부재 | 손상내용 | 손상현황 | | | | | | | 비고 |
|---|---|---|---|---|---|---|---|---|---|---|---|
| 1 | 20상 | 공동구 | 공동구 균열 | 0.3 | 0.5 | | 0.50 | m | 1 | 0.50 | |
| 2 | 21상 | 포장 | 포장 균열 | | 3.0 | | 3.00 | m | 1 | 3.00 | |
| 3 | 21하 | 포장 | 포장 균열 | | 4.0 | | 4.00 | m | 1 | 4.00 | |
| 4 | 21하 | 포장 | 포장 균열 | | 4.0 | | 4.00 | m | 1 | 4.00 | |
| 5 | 23하 | 포장 | 포장 균열 | | 3.0 | | 3.00 | m | 1 | 3.00 | |
| 6 | 24하 | 포장 | 포장 균열 | | 4.0 | | 4.00 | m | 1 | 4.00 | |
| 7 | 25하 | 포장 | 포장 균열 | | 4.0 | | 4.00 | m | 1 | 4.00 | |

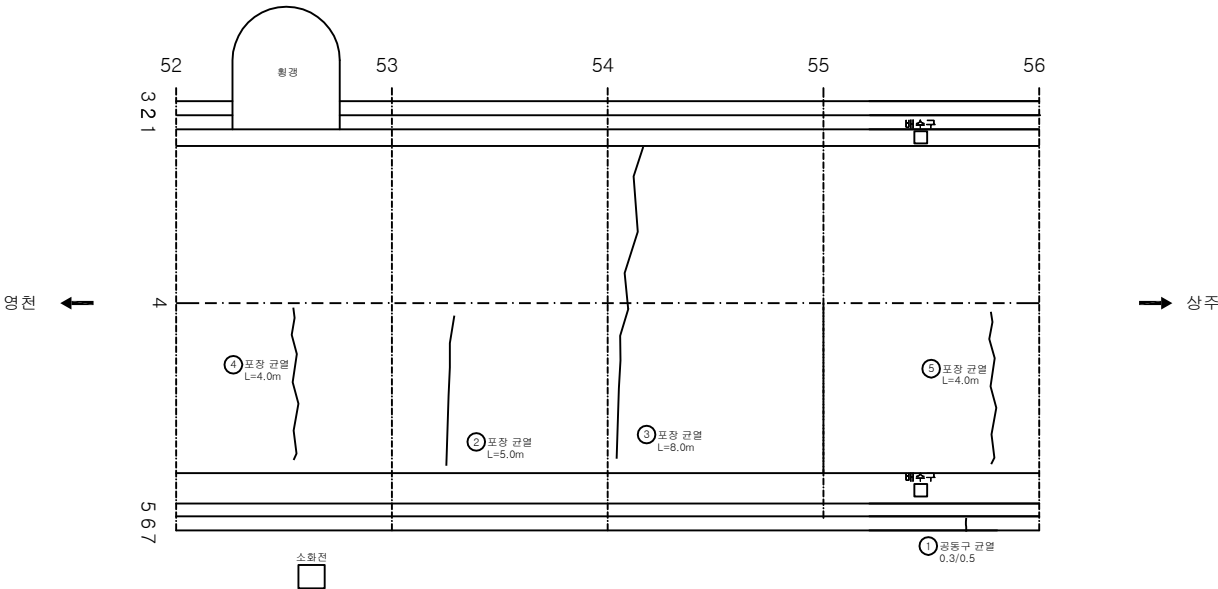
| 번호 | 발생년도 | 부재 | 손상내용 | 손상현황 | | | | | | | 비고 |
|---|---|---|---|---|---|---|---|---|---|---|---|
| 1 | 20상 | 공동구 | 공동구 균열 | 0.3 | 0.5 | | 0.50 | m | 1 | 0.50 | |
| 2 | 21상 | 포장 | 포장 균열 | | 5.0 | | 5.00 | m | 1 | 5.00 | |
| 3 | 21상 | 포장 | 포장 균열 | | 8.0 | | 8.00 | m | 1 | 8.00 | |
| 4 | 21하 | 포장 | 포장 균열 | | 4.0 | | 4.00 | m | 1 | 4.00 | |
| 5 | 21하 | 포장 | 포장 균열 | | 4.0 | | 4.00 | m | 1 | 4.00 | |
