상주영천고속도로 2024~2025년 시설물 안전점검 용역  
(2025년 하반기 정밀안전점검)

# 외 관 조 사 망 도

효령터널(영천방향)

2025.09

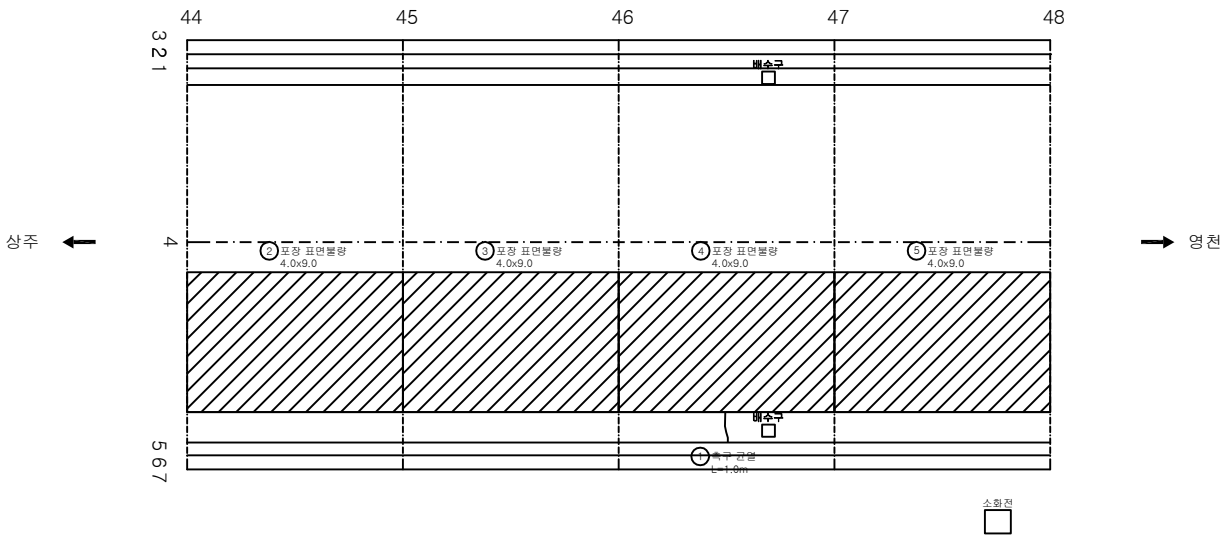
| 번호 | 발생년도 | 부재 | 손상내용 | 손상현황 | | | | | | | 비고 |
|---|---|---|---|---|---|---|---|---|---|---|---|
| 1 | 20상 | 배수시설 | 측구 균열 | | 1.0 | | 1.00 | m | 1 | 1.00 | |

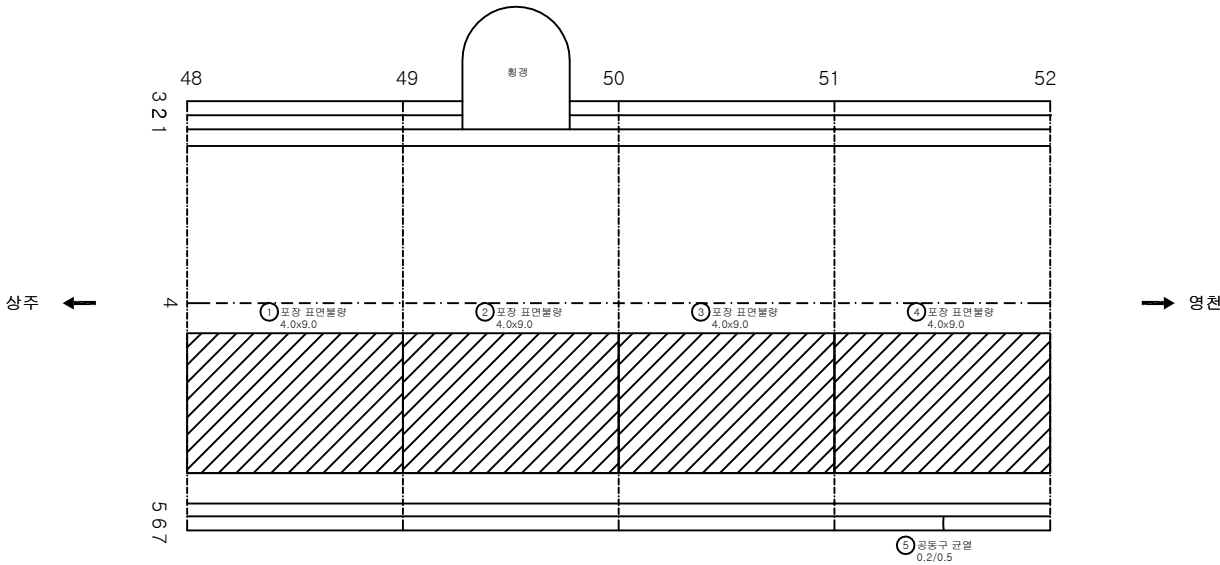
| 번호 | 발생년도 | 부재 | 손상내용 | 손상현황 | | | | | | | 비고 |
|---|---|---|---|---|---|---|---|---|---|---|---|
| 5 | 20상 | 공동구 | 공동구 균열 | 0.2 | 0.5 | | 0.50 | m | 1 | 0.50 | |

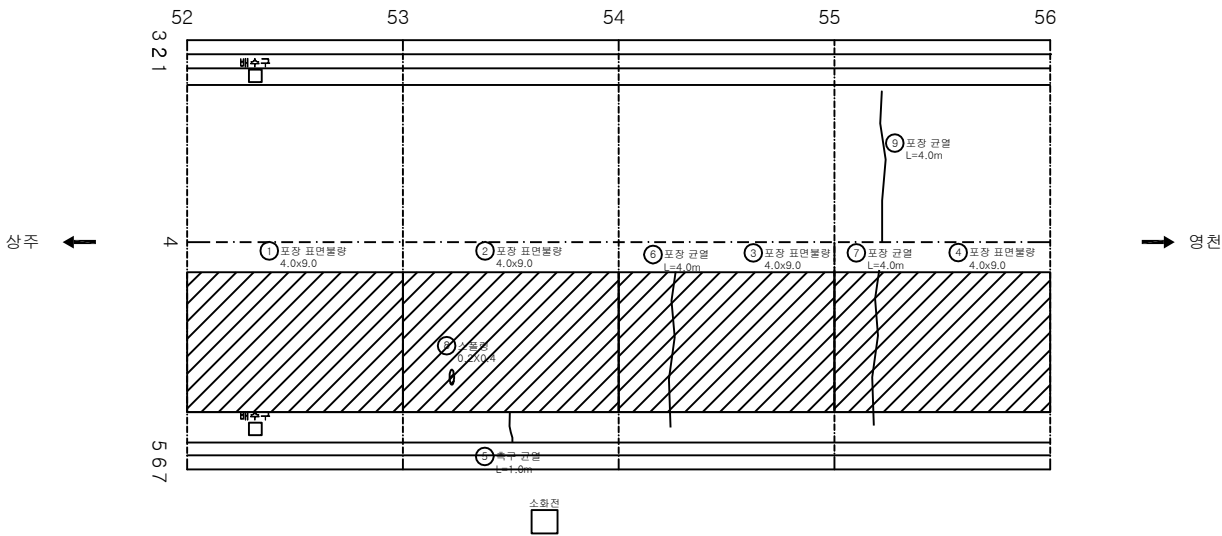
| 번호 | 발생<br>년도 | 부재 | 손상내용 | 손상현황 | | | | | | | 비고 |
|---|---|---|---|---|---|---|---|---|---|---|---|
| 5 | 20상 | 배수시설 | 측구 균열 | | 1.0 | | 1.00 | m | 1 | 1.00 | |
| 6 | 23하 | 포장 | 포장 균열 | | 4.0 | | 4.00 | m | 1 | 4.00 | |
| 7 | 23하 | 포장 | 포장 균열 | | 4.0 | | 4.00 | m | 1 | 4.00 | |
| 9 | 25하 | 포장 | 포장 균열 | | 4.0 | | 4.00 | m | 1 | 4.00 | |

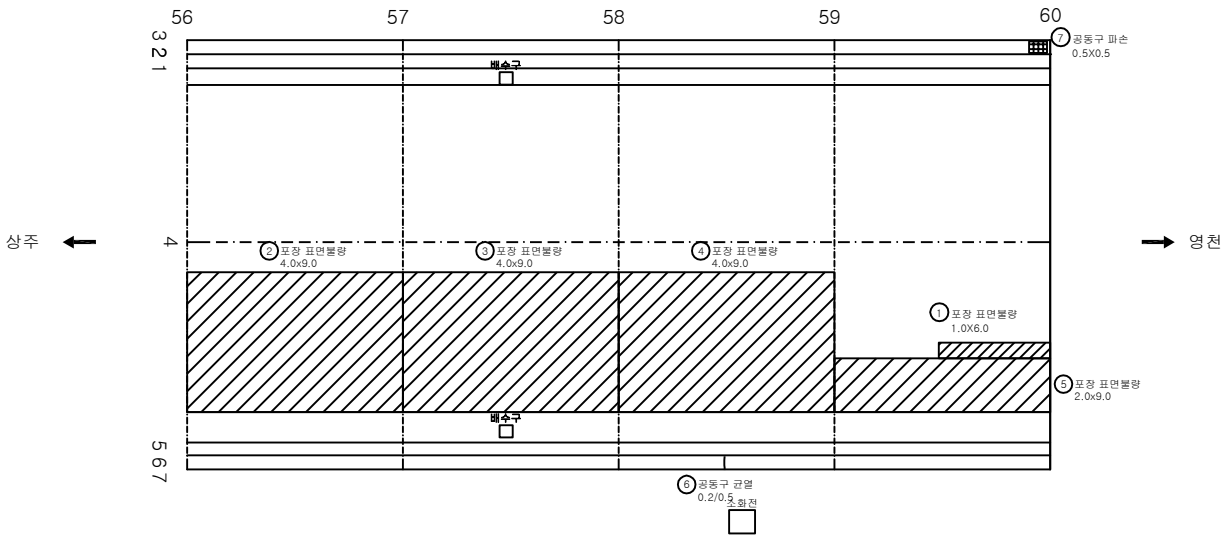
| 번호 | 발생<br>년도 | 부재 | 손상내용 | 손상현황 | | | | | | | 비 고 |
|---|---|---|---|---|---|---|---|---|---|---|---|
| 6 | 20상 | 공동구 | 공동구 균열 | 0.2 | 0.5 | | 0.50 | m | 1 | 0.50 | |

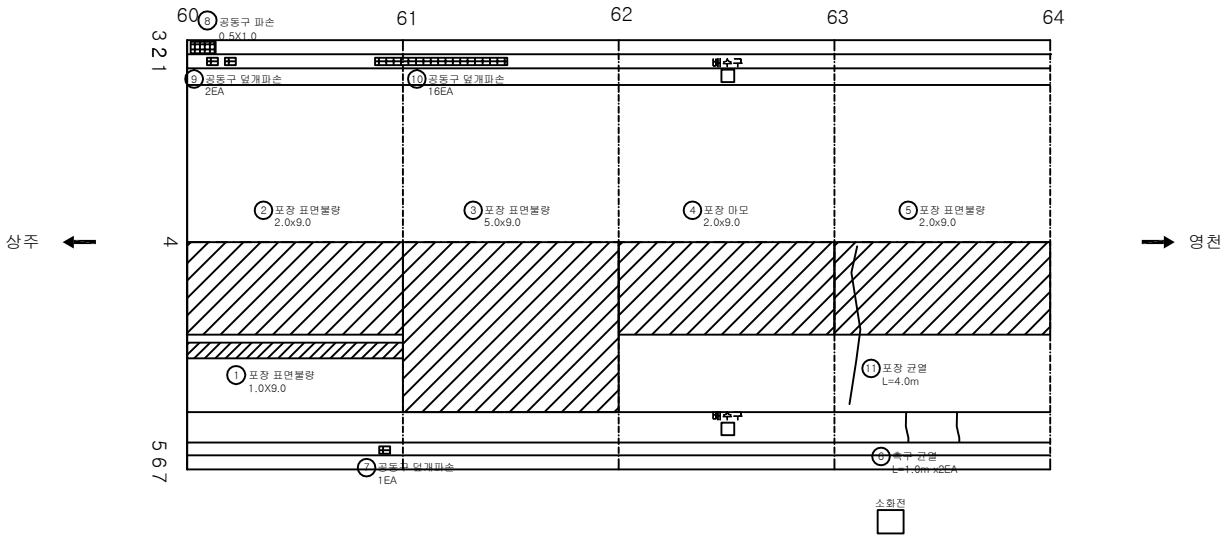
| 번호 | 발생<br>년도 | 부재 | 손상내용 | 손상현황 | | | | | | | 비고 |
|---|---|---|---|---|---|---|---|---|---|---|---|
| 6 | 20상 | 배수시설 | 측구 균열 | | 1.0 | | 1.00 | m | 2 | 2.00 | |
| 11 | 25하 | 포장 | 포장 균열 | | 4.0 | | 4.00 | m | 1 | 4.00 | |

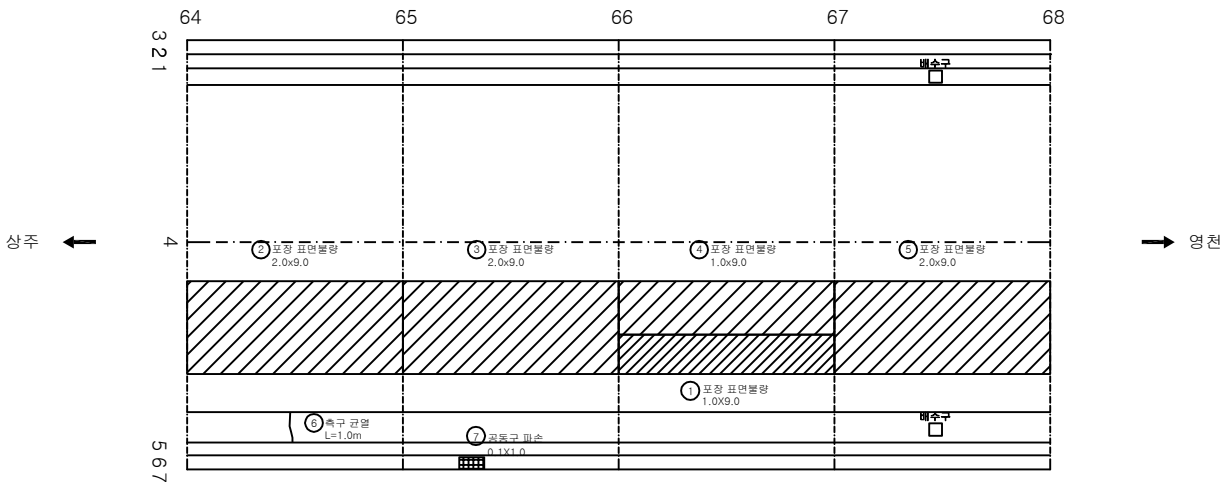
| 번호 | 발생년도 | 부재 | 손상내용 | 손상현황 | | | | | | | 비고 |
|---|---|---|---|---|---|---|---|---|---|---|---|
| 6 | 20상 | 배수시설 | 측구 균열 | | 1.0 | | 1.00 | m | 2 | 2.00 | |

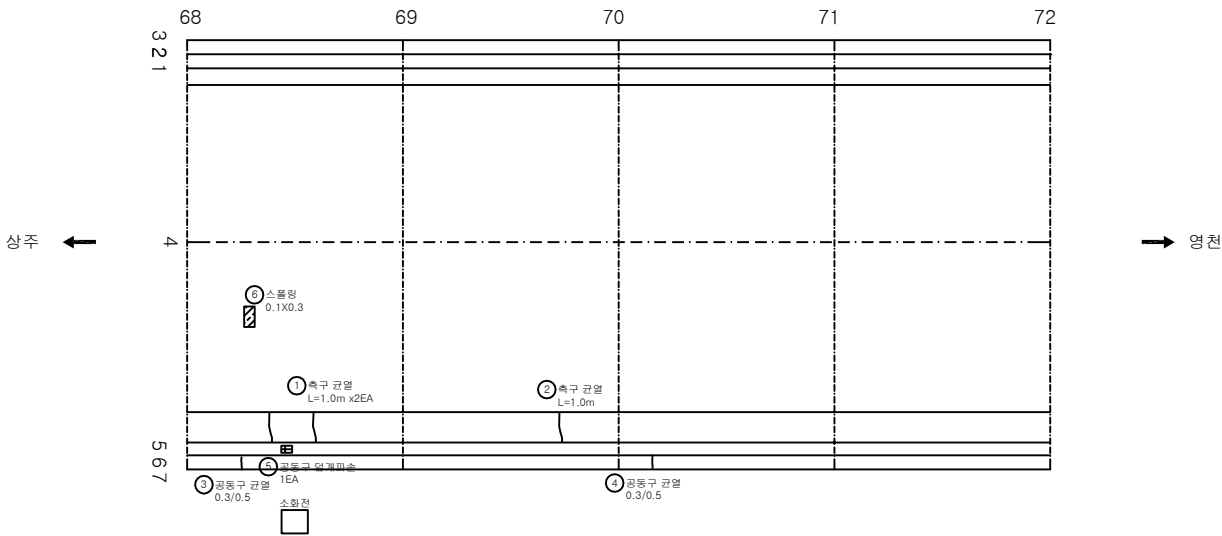
| 번호 | 발생년도 | 부재 | 손상내용 | 손상현황 | | | | | | | 비고 |
|---|---|---|---|---|---|---|---|---|---|---|---|
| 1 | 20상 | 배수시설 | 측구 균열 | | 1.0 | | 1.00 | m | 2 | 2.00 | |
| 2 | 20상 | 배수시설 | 측구 균열 | | 1.0 | | 1.00 | m | 1 | 1.00 | |
| 3 | 20상 | 공동구 | 공동구 균열 | 0.3 | 0.5 | | 0.50 | m | 1 | 0.50 | |
| 4 | 20상 | 공동구 | 공동구 균열 | 0.3 | 0.5 | | 0.50 | m | 1 | 0.50 | |

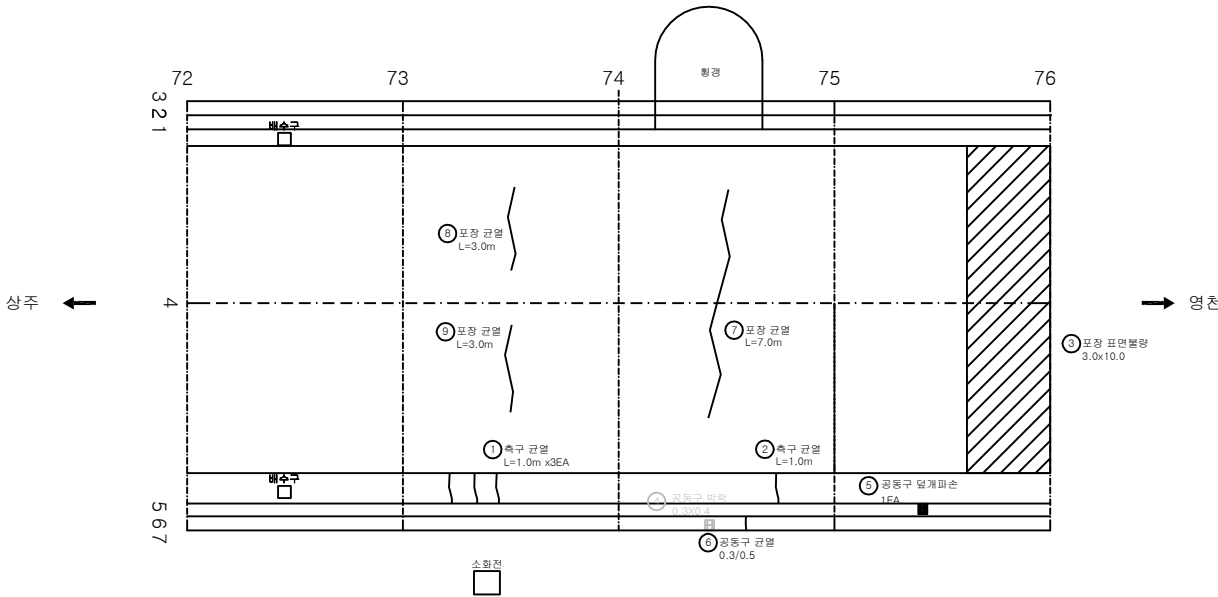
| 번호 | 발생<br>년도 | 부재 | 손상내용 | 손상현황 | | | | | | | 비고 |
|---|---|---|---|---|---|---|---|---|---|---|---|
| 1 | 20상 | 배수시설 | 측구 균열 | | 1.0 | | 1.00 | m | 3 | 3.00 | |
| 2 | 20상 | 배수시설 | 측구 균열 | | 1.0 | | 1.00 | m | 1 | 1.00 | |
| 6 | 20상 | 공동구 | 공동구 균열 | 0.3 | 0.5 | | 0.50 | m | 1 | 0.50 | |
| 7 | 21상 | 포장 | 포장 균열 | | 7.0 | | 7.00 | m | 1 | 7.00 | |
| 8 | 21하 | 포장 | 포장 균열 | | 3.0 | | 3.00 | m | 1 | 3.00 | |
| 9 | 21하 | 포장 | 포장 균열 | | 3.0 | | 3.00 | m | 1 | 3.00 | |
