## 외관조사망도

| 관 기 리 관 | 의정부국토관리사무소 | 용역사 | 한세이엔씨(주) | 용역명 | 국도46호선 금남IC1교 등 5개소 정밀안전점검 용역 | 구조물명 | 마석IC3교 | 용역기간 | - |
| | | | | | | 도면명 | 바닥판상면 S1 | 도면번호 | 01 |

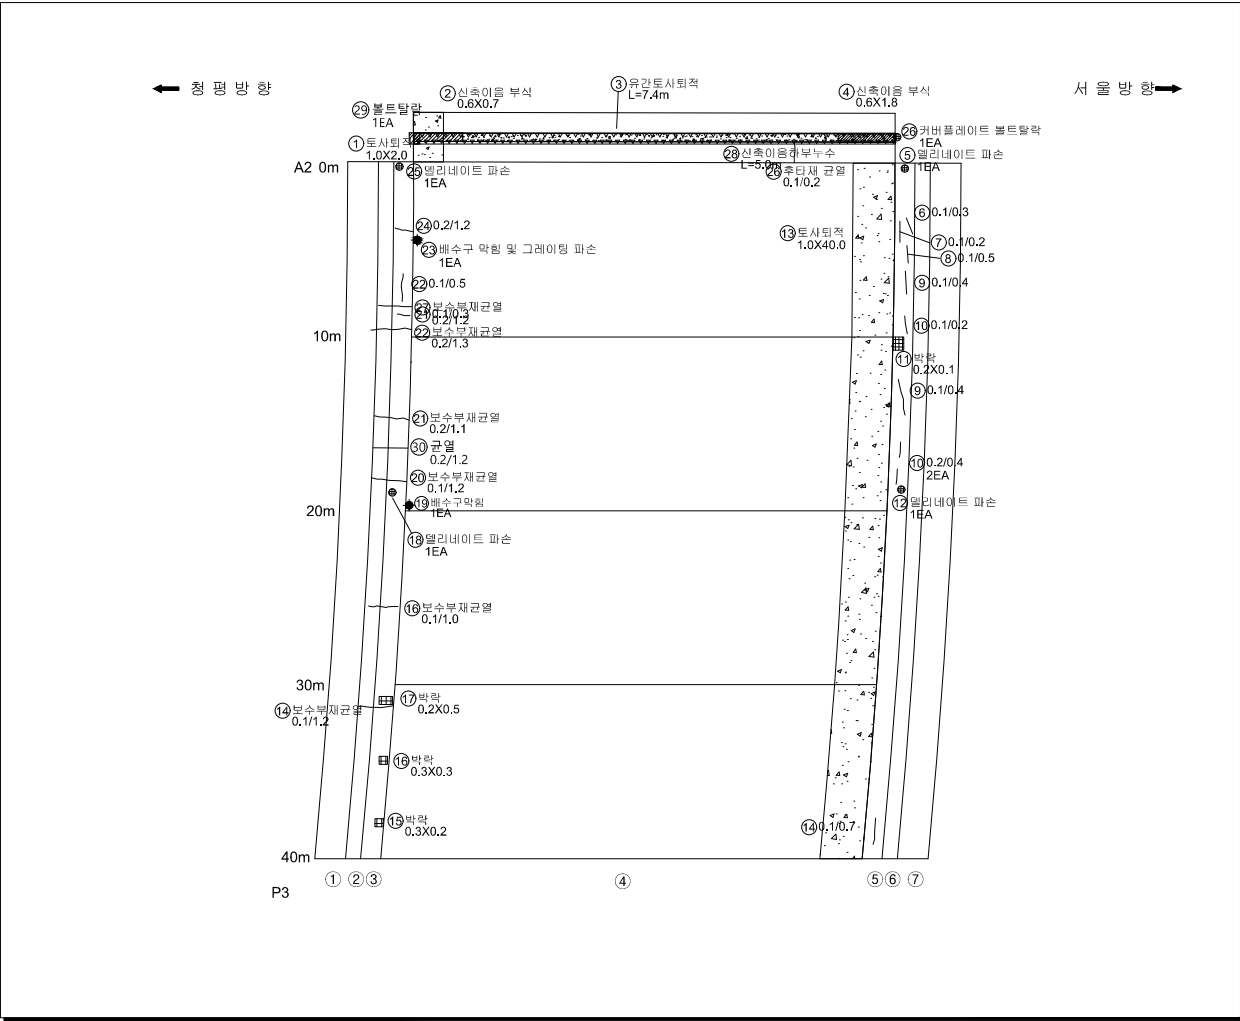
| | | | | | | 도면명 | 바닥판상면 S5 | 도면번호 | 06 |

| 번호 | 결 함 종 류 | 결 함 규 모 | | | | 손상<br>물량 | 단위 | 비고 |
|---|---|---|---|---|---|---|---|---|
| 30 | 균열(0.3mm미만) | 0.2 | - | 1.2 | 1 | 1.20 | m | - |
