# 요 약 문

본 과업은 「시설물의 안전 및 유지관리에 관한 특별법」 제11조에 따른(정밀안전점검)으로서, 시설물에 대한 물리적·기능적 결함을 조사하고, 구조적 안전성 및 손상상태를 점검하여, 재해를 예방하고 시설물의 효용을 증진시켜 공공의 안전을 확보하는데 그 목적이 있다.

정밀안전점검 대상시설물 현황

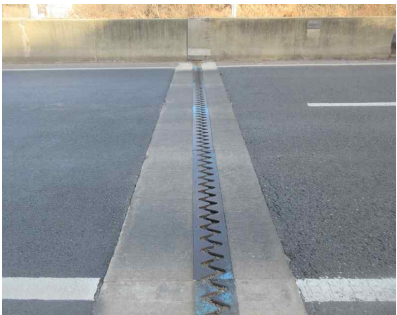
| 중점 점검내용 및 유지관리 사항_신축이음 | | |
| <ul style="list-style-type: none"> <li>◦ 공용 중 지속적인 이물질 퇴적에 의한 유간토사퇴적 발생</li> <li>◦ 차량통행에 따른 진동등에 의한 차수판 볼트탈락 발생</li> <li>◦ 차수판 탈락 시 주행중인 차량의 통행방해 및 충돌사고 발생우려</li> <li>◦ 차수판 <b>볼트 재설치</b>를 통한 보수가 필요하며, 주기적인 청소를 통한 거동유간 확보</li> </ul> | | |

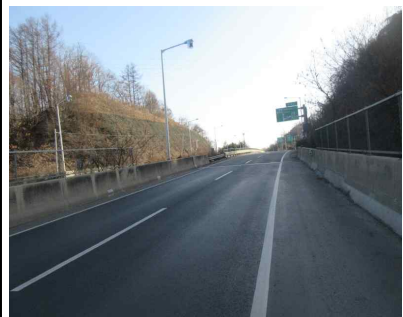
| 중점 점검내용 및 유지관리 사항_교면포장 및 방호벽 | | |
| <ul style="list-style-type: none"> <li>◦ 교면포장 및 방호벽 이음부 사이 교면수가 유입되며 방호벽 박리, 박락 발생</li> <li>◦ 현재일 기준 전면 재포장을 통한 보수가 이루어진 상태로 방호벽에 대한 보수시기 적격</li> <li>◦ 방호벽에 대한 보수이후 주기적인 점검을 통한 교면수 유입 재 발생 확인필요</li> </ul> | | |
