## 금남IC 2교

# 제1장 금남IC 2교

본 과업 대상 시설물인 금남IC 2교는 국도46호선 상에 위치한 총 연장 L=135.0m, 폭 B=13.5m의 도로교량으로 행정구역상 경기도 남양주시 화도읍에 위치하며, 2005년 12월 20일에 준공되어 약 18년간 공용중인 구조물이다.

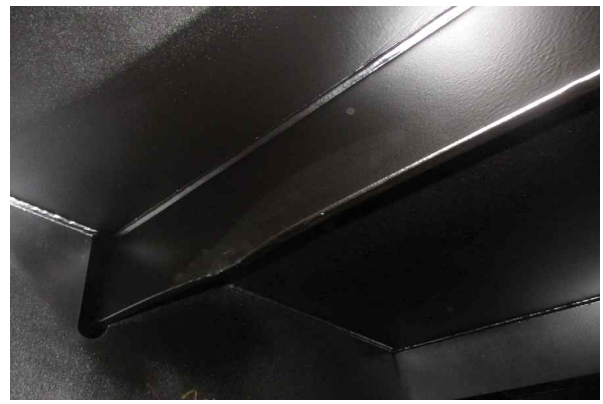
강재변형 S1-G3-UF

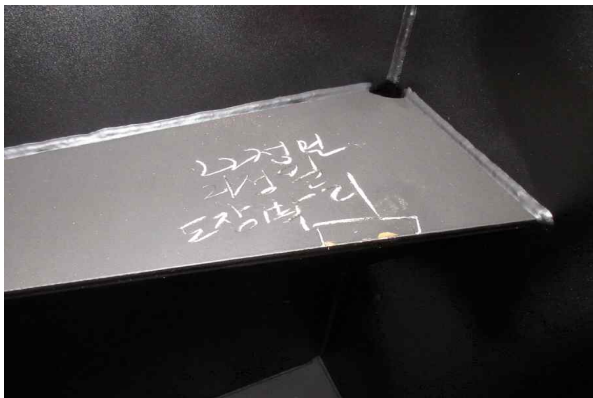
도장박리 S3-G2-LF

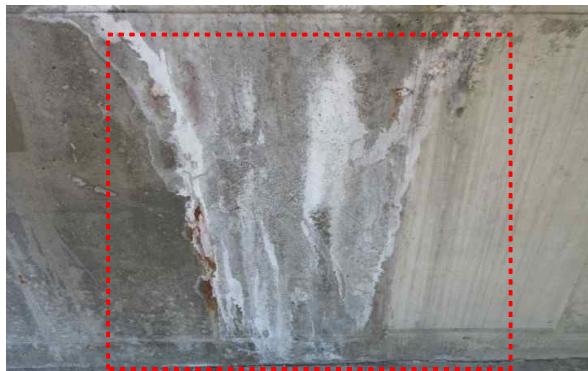
| <p>교대 박리 A2</p> | <p>교대 백태 A2</p> |

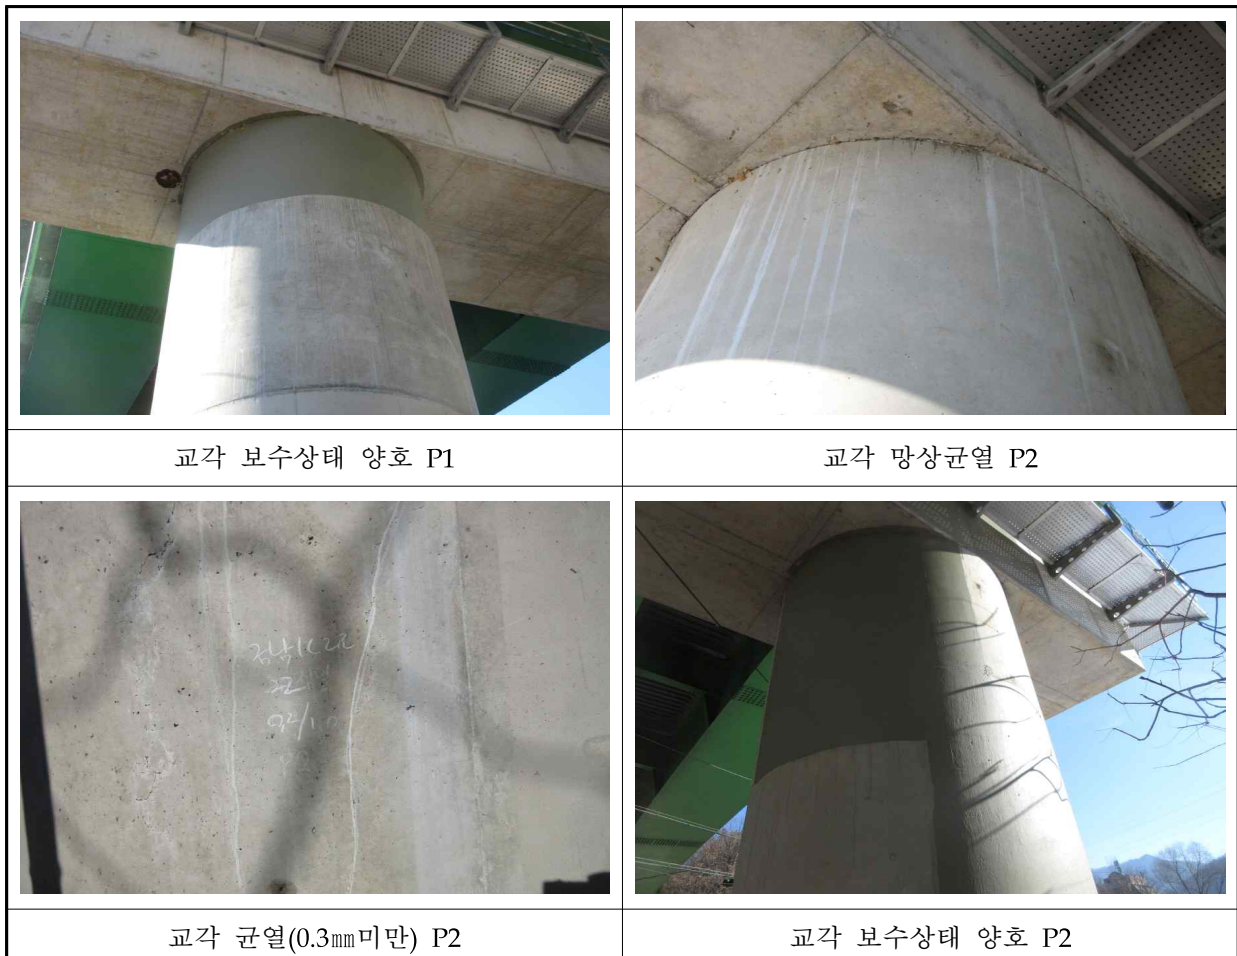
외관조사 결과 교각에 대한 부분적인 보수가 이루어진 상태로 조사 되었다.

- 균열(0.3mm미만), 망상균열의 경우 시공초기 건조수축 및 온도변화에 따른 손상으로 판단되며, 기 점검 이후 손상부에 대한 보수(국도1호선 통일육교 등 시설물 보수공사\_2022.03)를 실시한 것으로 확인되었다. 금회 조사된 손상의 경우 보수 시 누락된 손상으로 판단된다.

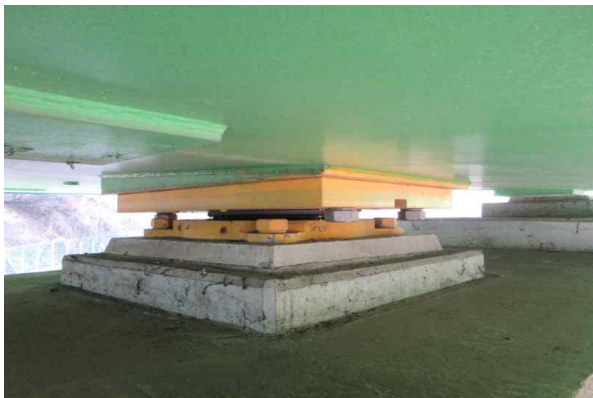
| 받침장치 이동량 게이지 탈락 A2-SH2 | 받침장치 상태양호 P2-SH2 |

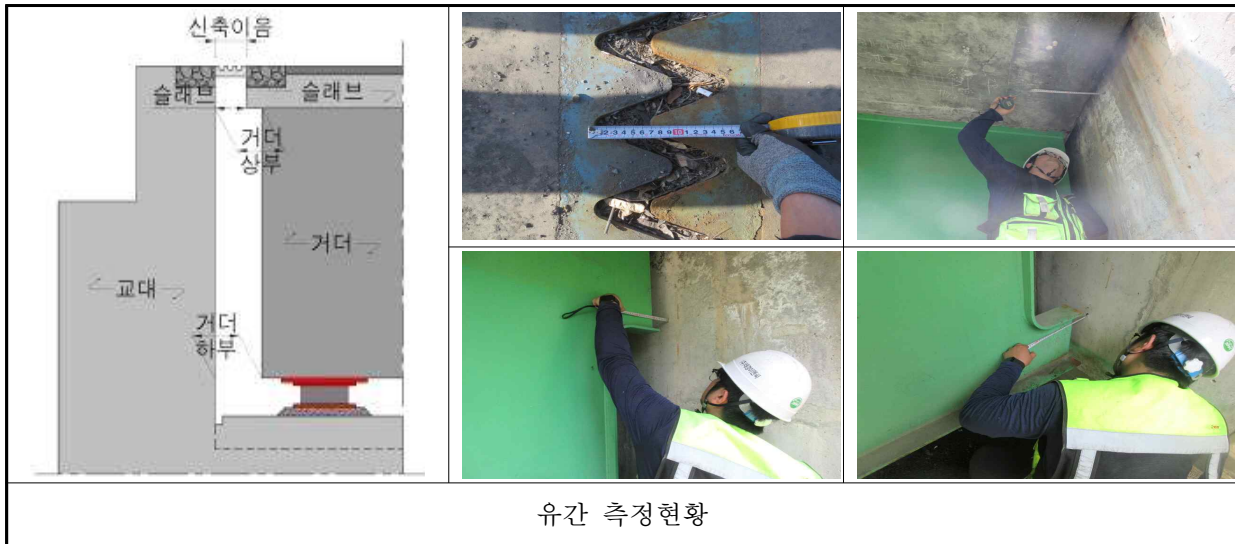
유간 측정현황

이동량 평가 시 고려되는 항목은 상부구조의 온도변화, 처짐, 콘크리트의 크리프 및 건조수축, 프리스트레스에 의한 부재의 탄성변형 등의 영향을 고려해야 하나, 본 교량은 준공 후 18년간 공용중인 교량으로 크리프 및 건조수축에 의한 변형은 완료되었다고 판단되며, 활하중에 의한 거더의 처짐에 의한 이동량은 신축장 100m이상 교량의 경우에만 고려하므로 온도변화에 의한 이동량만 고려하여 평가하였다.

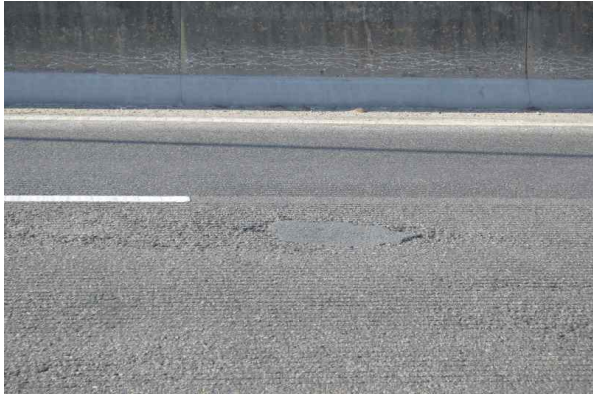
| 교면포장 보수상태 양호 S2 | 교면포장 소성변형 S3 |

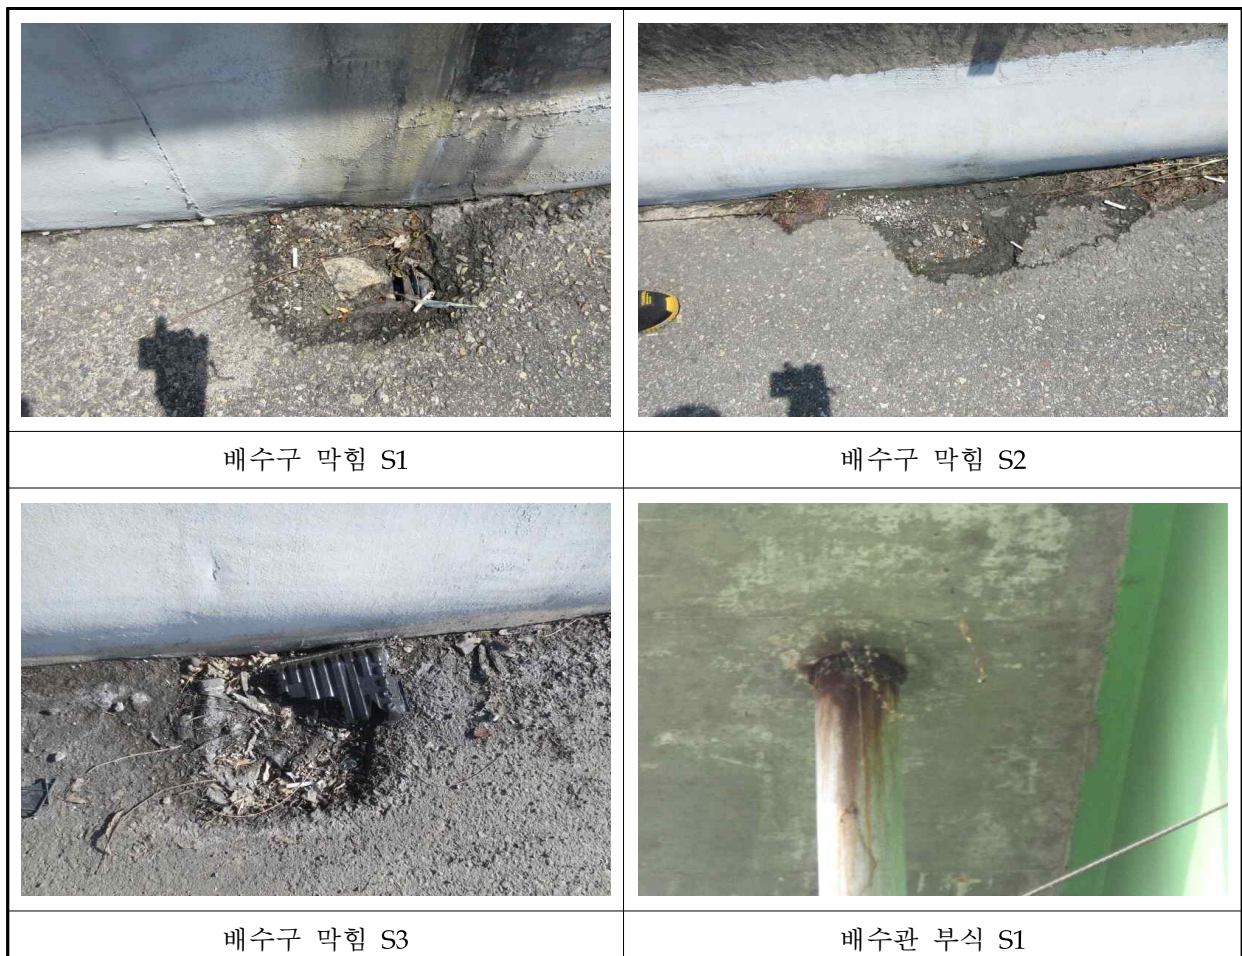
외관조사 결과 배수구 막힘과 배수관 부식이 발생한 상태로 조사되었다.

- 배수구 막힘의 경우 공용기간 중 토사 및 이물질이 장기간 퇴적되며 발생한 손상으로 배수기능 상실에 따라 교면포장, 바닥판 등의 2차 손상을 유발하며 체수에 의한 운전자의 안전성을 저해하는 손상으로 청소를 통한 보수가 필요하며, 보수이후 주기적인 관리가 반드시 이루어져야 할 것으로 판단된다.

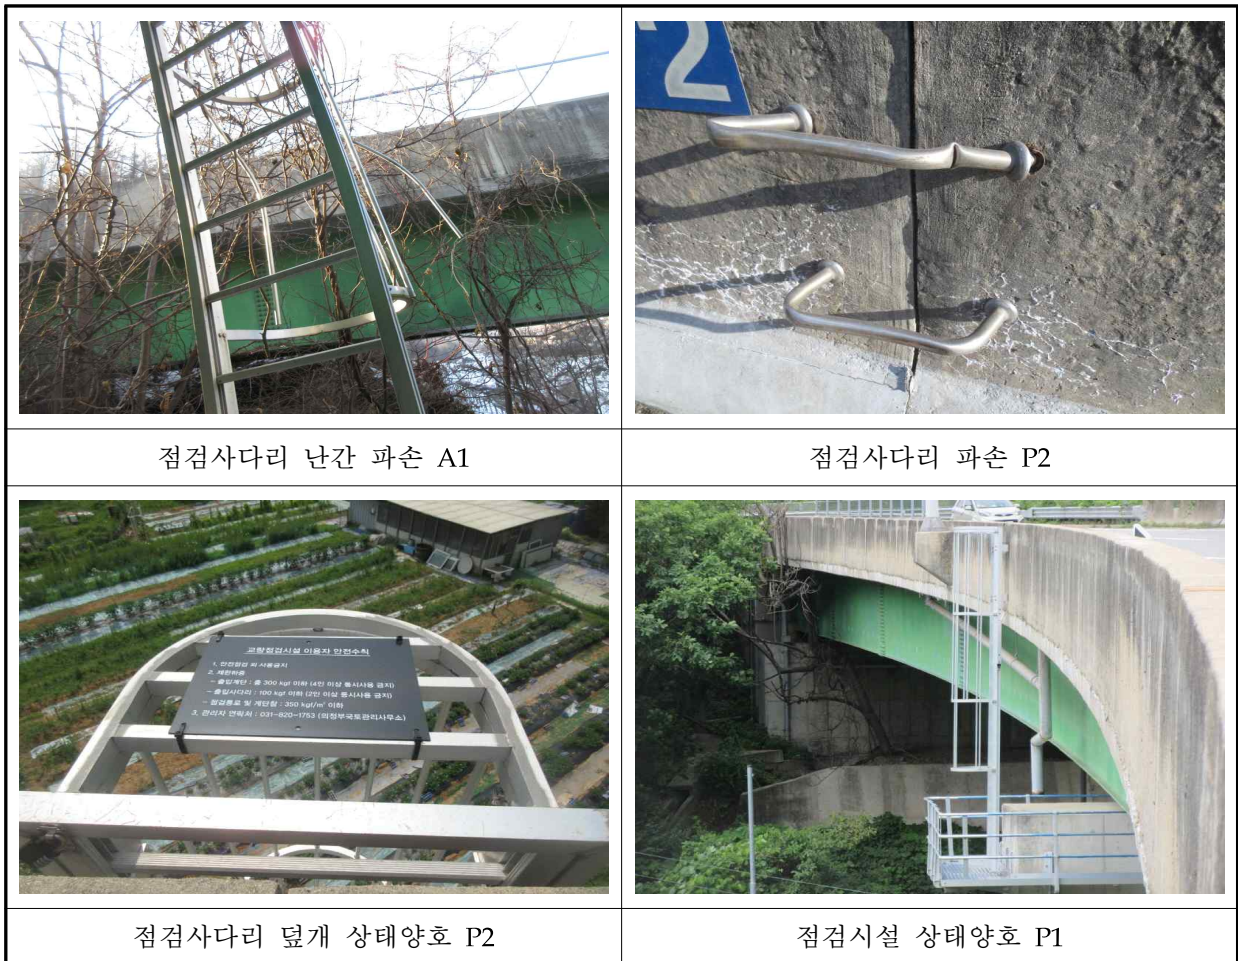
외관조사 결과 점검통로는 대부분 양호한 상태로 조사되었으며, 점검통로 출입을 위한 사다리 파손이 조사되었다.

- 점검시설에 발생한 사다리 파손의 경우 공용기간 증가 및 외부충격에 의한 손상으로 판단되며, 작업자의 안전성 확보를 위한 재설치가 적합할 것으로 판단된다.

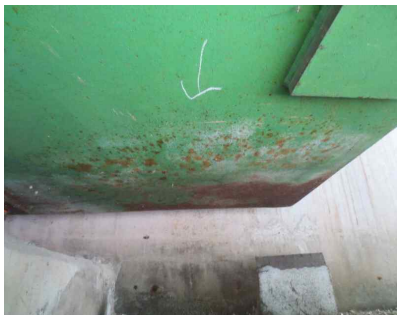
| 중점 점검내용 및 유지관리 사항_거더외부 | | |
|---|---|---|
| <ul style="list-style-type: none"> <li>◦ 신축이음 누수에 의한 거더외부 단부 측 부식발생</li> <li>◦ 부식제거 및 재도장을 통한 부식진전 방지필요</li> <li>◦ 2016년 신축이음 교체를 통하여 현재일 기준 더 이상의 누수는 없는 상태로 보수시기 적격</li> </ul> | | |
| 단부 측 부식 | 단부 측 부식 | 중양부 부식 |

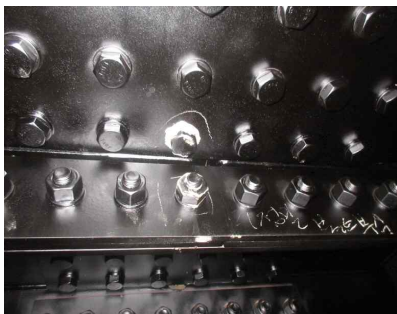
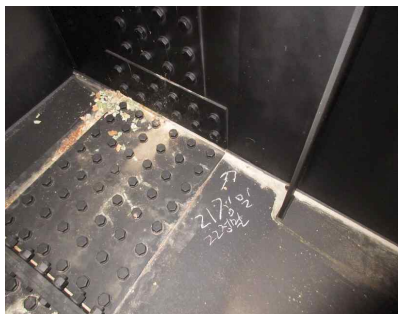
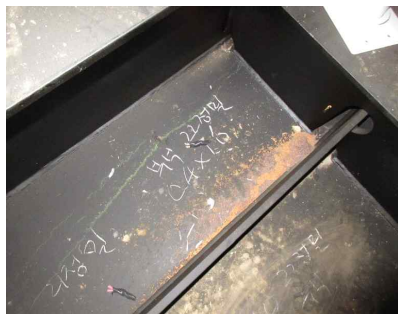
| 중점 점검내용 및 유지관리 사항_거더내부 | | |
|---|---|---|
| <ul style="list-style-type: none"> <li>◦ 실링 미처리에 의한 우수유입 발생</li> <li>◦ 시공초기 자재운반 등에 의한 외부충격으로 도장박리 및 굽힘 발생(일부 강재부식)</li> <li>◦ 우수유입에 의한 S.P볼트부식 발생</li> <li>◦ 우수차단을 위한 실링보수가 필요하며, 보수 이후 지속적인 점검을 통한 확인필요</li> </ul> | | |
| S.P 볼트부식 | 누수흔적 | 강재부식 |

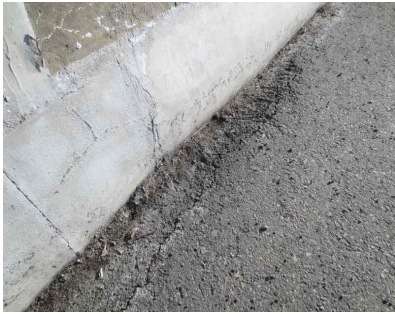
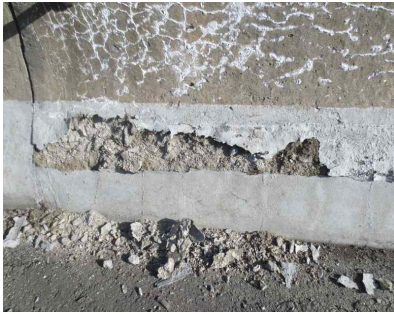
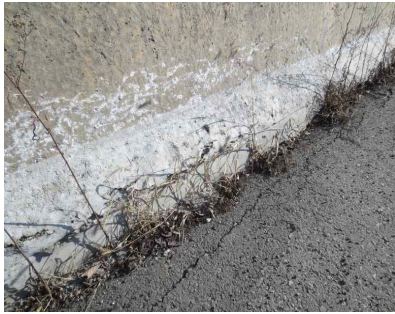
| 중점 점검내용 및 유지관리 사항_교면포장 및 방호벽 | | |
|---|---|---|
| <ul style="list-style-type: none"> <li>◦ 교면포장 및 방호벽 이음부 사이 교면수가 유입되며 방호벽 박리, 박락 발생</li> <li>◦ 교면포장 방수층 파손 우려</li> <li>◦ 교면수 차단을 위한 <b>재포장</b>이 실시되어야 하며, 보수이후 지속적인 점검을 통한 확인필요</li> </ul> | | |
| 교면포장 균열 | 방호벽 박락 | 방호벽 박리 |

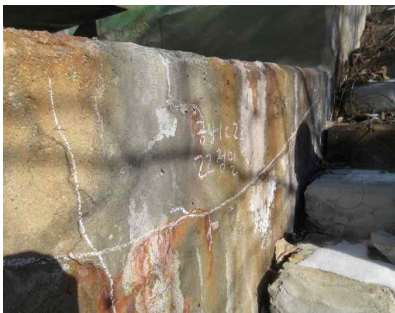
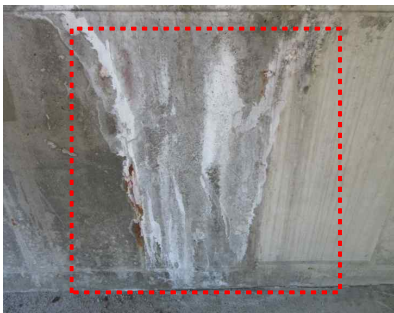
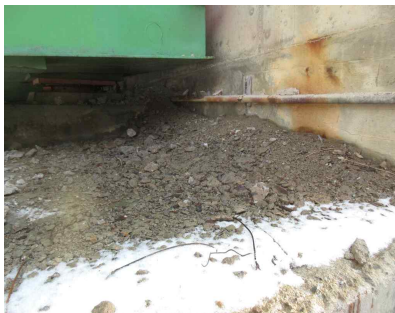
| 중점 점검내용 및 유지관리 사항_교대 | | |
|---|---|---|
| <ul style="list-style-type: none"> <li>◦ 신축이음 누수에 의한 교대 박리 발생</li> <li>◦ 누수차단을 위한 신축이음교체 이후 폐 콘크리트 적치 발생</li> <li>◦ 손상주요원인에 대한 보수(신축이음 교체)가 이루어진 상태로 교대 내구성회복과 최소피복확보를 위한 <b>단면보수</b>가 필요하며, 보수이후 지속적인 점검을 통한 확인필요</li> </ul> | | |
| 교대 박리 | 교대 박리 | 폐 콘크리트 적치 |
