### 금남IC 3교

## 제2장 금남IC 3교

본 과업 대상 시설물인 금남IC 3교는 국도46호선 상에 위치한 총 연장 L=180.0m, 폭 B=10.0m의 도로교량으로 행정구역상 경기도 남양주시 화도읍에 위치하며, 2005년 12월 20일에 준공되어 약 18년간 공용중인 구조물이다.

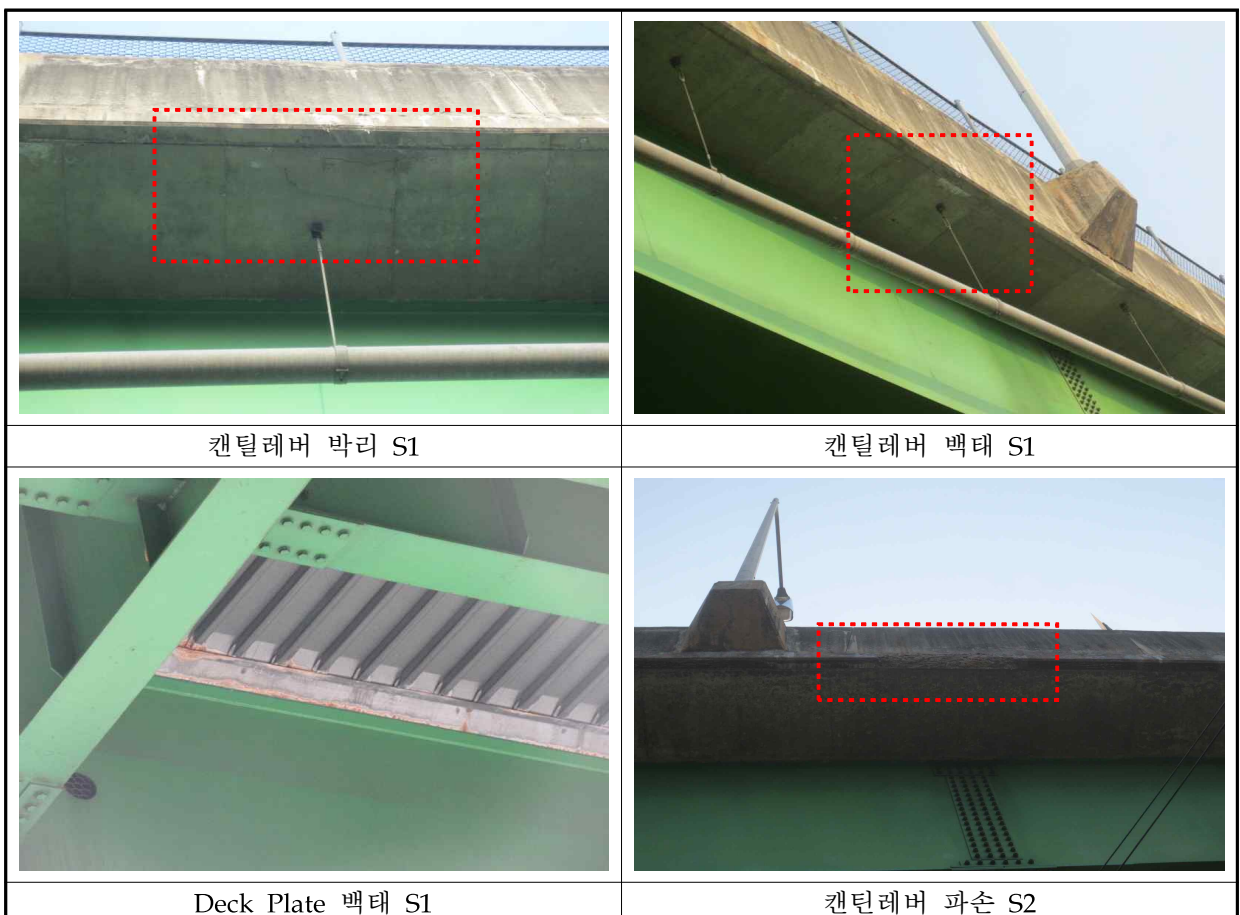
외관조사 결과 Deck Plate부식, 백태, 캔틸레버 백태, 박리, 들뜸, 파손이 조사되었다.

- Deck Plate부식 및 백태의 경우 바닥판 전체에 발생한 상태로 조사되었으며, 방수층 파손에 의한 교면수 유입이 주요원인으로 판단된다. 현장조사 결과 및 기 점검자료 비교·검토 결과 교면재포장(국도37호선 금남IC 3교 시설물보수공사 2022.03) 이후 누수 및 부식의 진전은 확인되지 않았으나, 지속적인 점검을 통한 확인이 필요한 것으로 판단된다.
- 교면 재포장 이전 발생한 교면수 유입으로 백태, 박리, 보수부 들뜸이 발생한 것으로 조사되었으며, 백태의 경우 유종의 형태를 띠지 않고 백화에 가까운 손상으로 보수의 필요는 없는 상태로 판단된다.
- 박리 및 보수부 들뜸의 경우 공용 중 손상진전에 의한 박락이 발생할 수 있으며, 박락 발생 시 교량하부를 횡단하는 차량 또는 자전거 도로를 이용하는 행인과의 충돌 위험이 있으므로, 사고 예방차원의 보수가 필요한 것으로 판단된다.
- 파손의 경우 S2에 발생한 손상으로 유지관리시 이용된 점검차량 등과의 충돌에 의한 손상으로 판단된다. 파손부위 경우 물끊기 홈(Noth)과 인접한 부위에 발생한 손상으로 단면보수 시 단면적 부족과 우수에 의한 영향으로 재손상 우려가 있으므로 단면털기를 통한 정비가 적합할 것으로 판단된다.

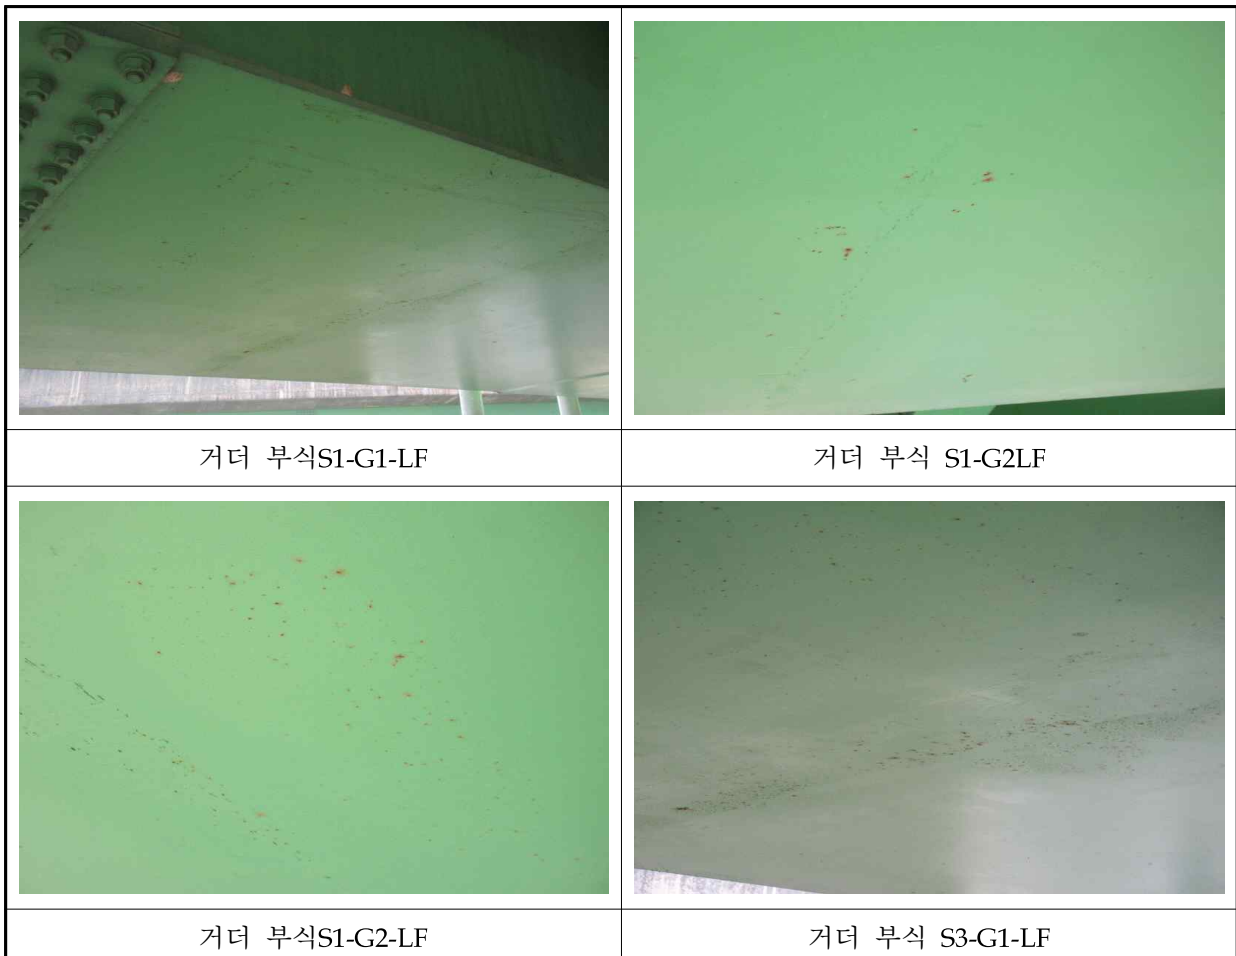
외관조사 결과 부식이 조사되었다.

- 부식의 경우 전체 경간에 국부적으로 나타난 손상으로 중앙부에 발생한 부식의 경우 도장미흡과 공용 중 노후화에 따른 손상이며, 단부에 발생한 부식의 경우 신축이음 누수에 의한 우수접촉이 주요원인으로 판단된다.
- 중앙부에 발생한 부식의 경우 손상의 정도가 경미하여 시급한 보수를 요구하지 않으나 단부측에 발생한 부식의 경우 부식의 진행에 따른 내구력 소실 우려가 있으므로 일괄적인 보수가 불가능할 경우 부분보수를 통한 부식제거와 재도장이 필요할 것으로 판단된다.

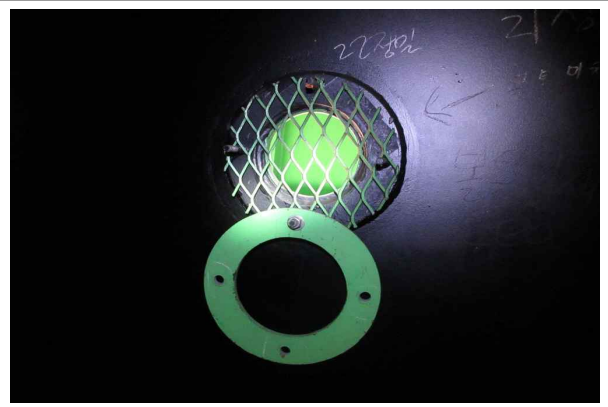
환기구 볼트 미체결 S2-G2-UF

- 누수흔적의 경우 교량의 외측부에 시공된 G1, G2에 발생한 손상으로 우천 시 스플라이스 이음부로 우수가 유입되어 발생한 손상으로 조사되었다. 외관조사를 통한 검토결과 우수의 유입량이 많지 않으며 도장박리나 부식과 같은 2차 손상이 발생하지 않은 상태로 조사되어 현 시점에서 부재에 미치는 영향은 없는 것으로 판단된다. 하지만 공용 중 지속적인 우수의 유입이 발생할 경우 2차 손상발생 및 내구력 저하 우려가 있으므로 실링보수를 통한 우수차단이 필요한 것으로 판단된다.
- 폐자재 적치의 경우 용접, 조명(전기설비)설치, 재하시험 등 유지관리 작업도중 발생한 폐기물로 시설물 관리차원의 청소를 통한 제거가 적합한 것으로 판단된다.
- 도장 긁힘의 경우 리브에 발생한 손상으로 시공초기 운반 및 적치과정에 발생한 손상이며, 내구성에 미치는 영향은 경미할 것으로 판단되나 재도장을 통한 부식방지가 필요할 것으로 판단된다.
- 부식의 경우 하부플랜지와 스플라이스에 주로 발생하였으며, 도장박리와 우수유입에 의한 손상으로 판단된다. 현장조사 당시 부식에 의한 단면감소는 확인되지 않았으며 손상의 정도가 경미하나 장기적 측면에서 재도장이 필요한 것으로 판단되며, 보수 시 부식에 한정적인 일부보수보다 손상원인에 대한 보수가 병행되어 이루어질 경우 보다 경제적인측면과 유지관리에 용이할 것으로 판단된다.
- 환기구 볼트 미체결의 경우 시공미흡에 의한 손상이며, 내구성에 미치는 영향은 없으나 기능성 회복과 조류 출입방지를 위한 볼트 재체결이 필요할 것으로 판단된다.

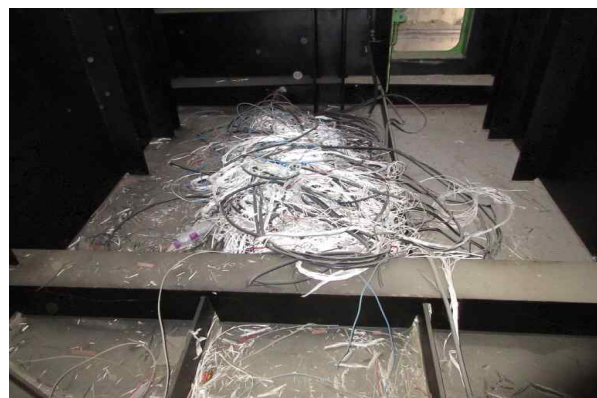
폐자제 적치 S4-G2-LF

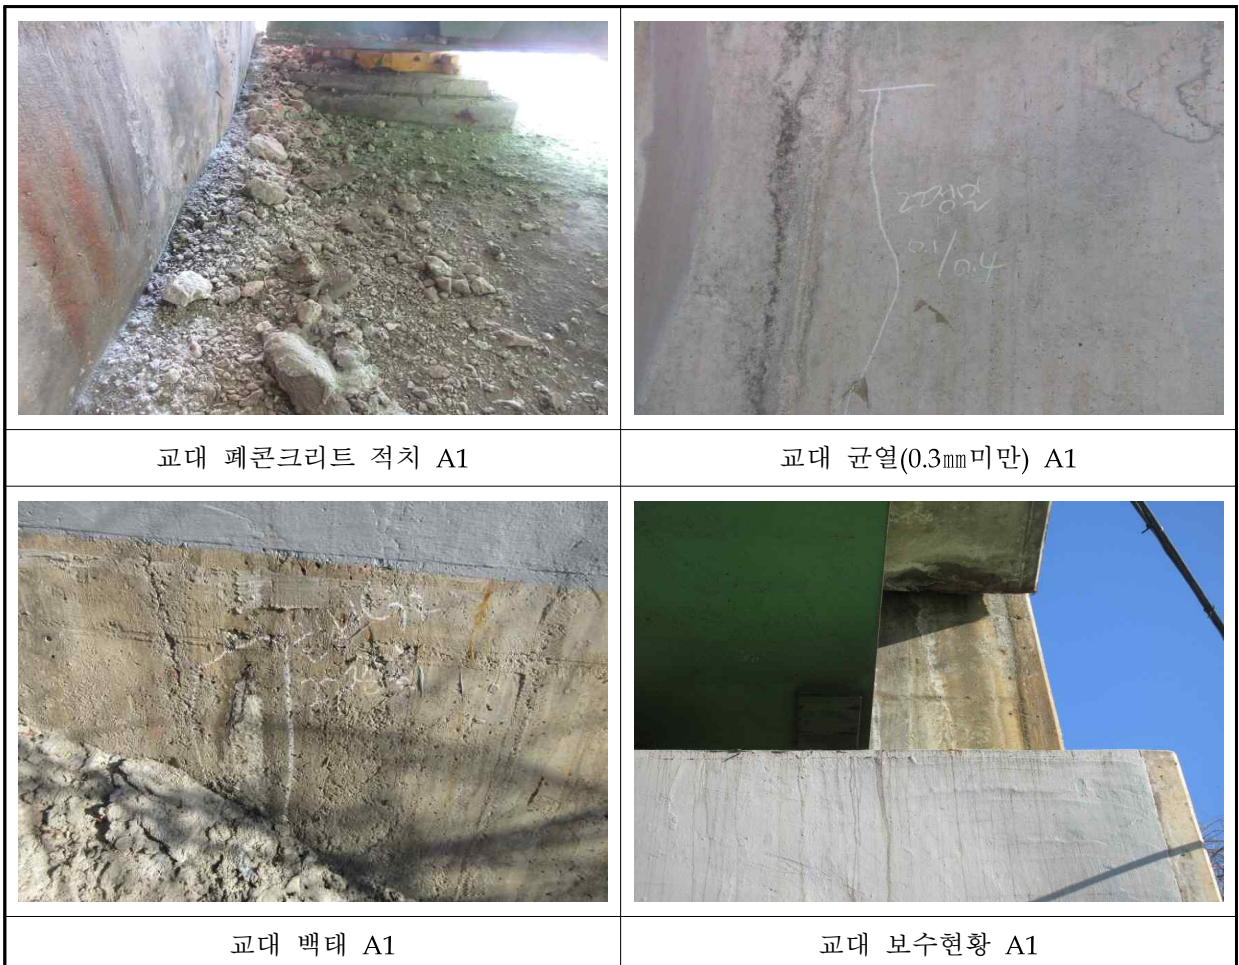
외관조사 결과 균열(0.3mm미만), 표면오염, 백태, 박리, 등의 손상이 조사되었다.

- 균열(0.3mm미만)의 경우 시공초기 건조수축 및 온도변화에 따른 비구조적 손상이며, 기점검자료 검토 결과 손상의 진전은 없는 상태로 확인되었다.
- 표면오염의 경우 신축이음 누수에 의한 누수부에 이물질이 퇴적되며 발생한 손상이며, 경미한 백태가 동반되어 나타난 것으로 확인되었다. 또한 환경적 요인에 따른 동결융해 작용으로 벽체 표면오염 하단부에 경미한 박리가 조사되었다.
- 현장조사 내용과 수집된 자료를 검토한 결과 2019년에 실시한 신축이음 재설치 이후 누수의 발생은 없는 것으로 조사되었으나, 시공미흡에 의한 폐콘크리트 적치가 발생하였다.
- 금남IC 3교의 경우 시설물 유지관리를 위한 보수(국도46호선 금남IC R-A(하) 등 시설물 보수공사 2022.04)를 실시한 상태로 구조물의 내구성과 상태등급을 저하시킬만한 손상은 조사되지 않았으며, 일부 미 보수된 손상의 경우 구조물에 직접적인 영향을 미치지 못하는 경미한 손상으로 판단된다. 따라서 현 시점에서의 보수는 필요로 하지 않으며, 지속적인 점검을 통한 유지관리가 적합할 것으로 판단된다.

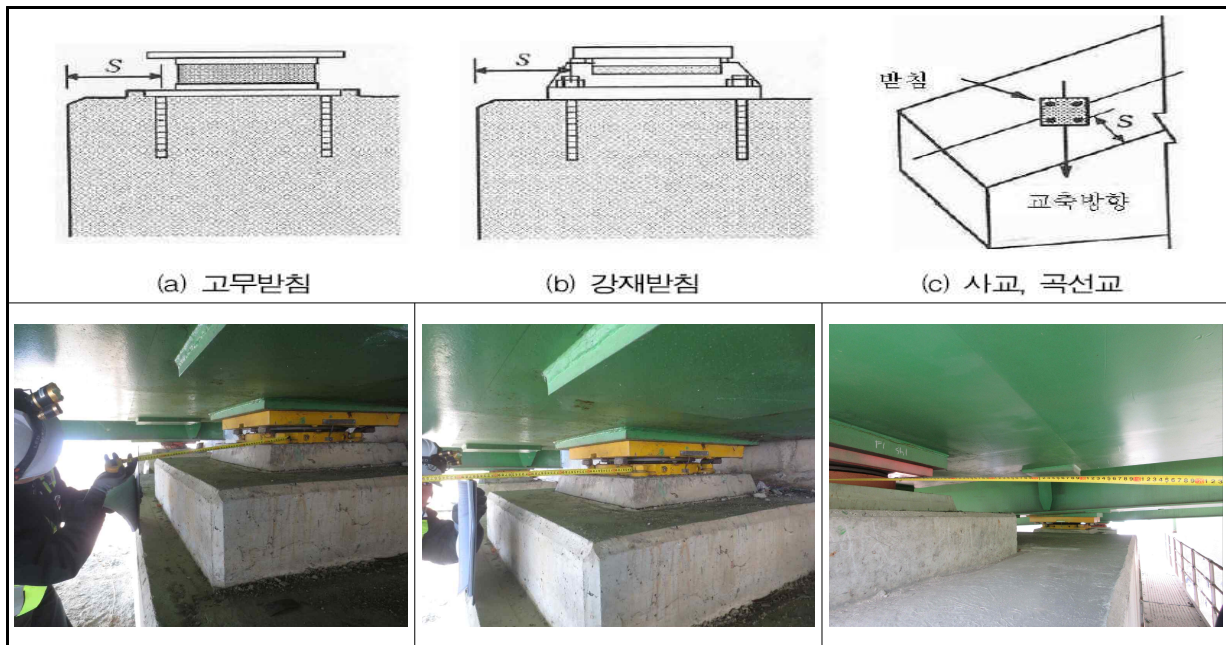
[그림 2.12] 금남IC 3교 교량받침 연단거리 측정

$$\text{연단거리}(S) = 200 + 5 \times 45.0 = 425.0\text{mm}$$

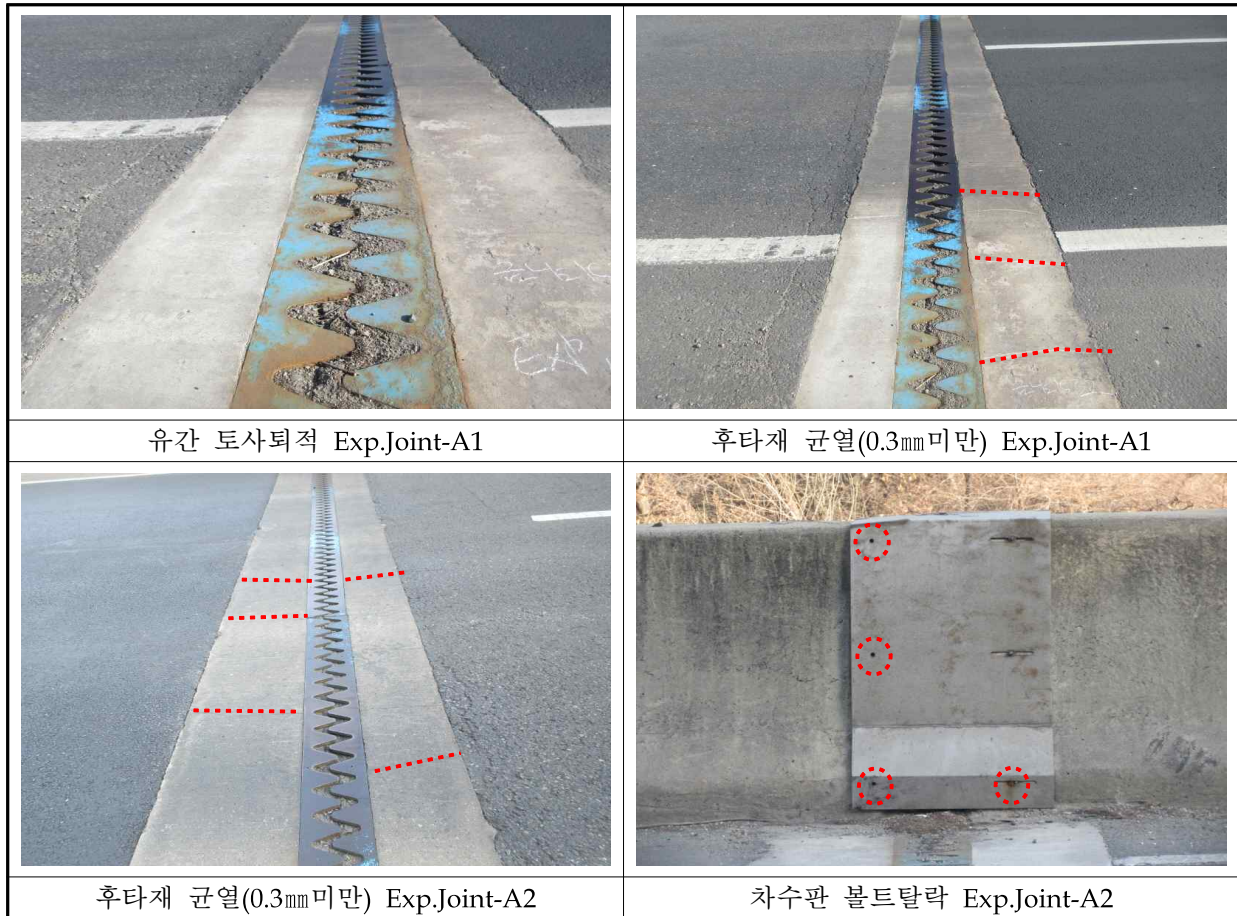
외관조사 결과 신축이음 유간 토사퇴적, 후타재 균열, 차수판 볼트탈락이 발생한 상태로 조사되었다.

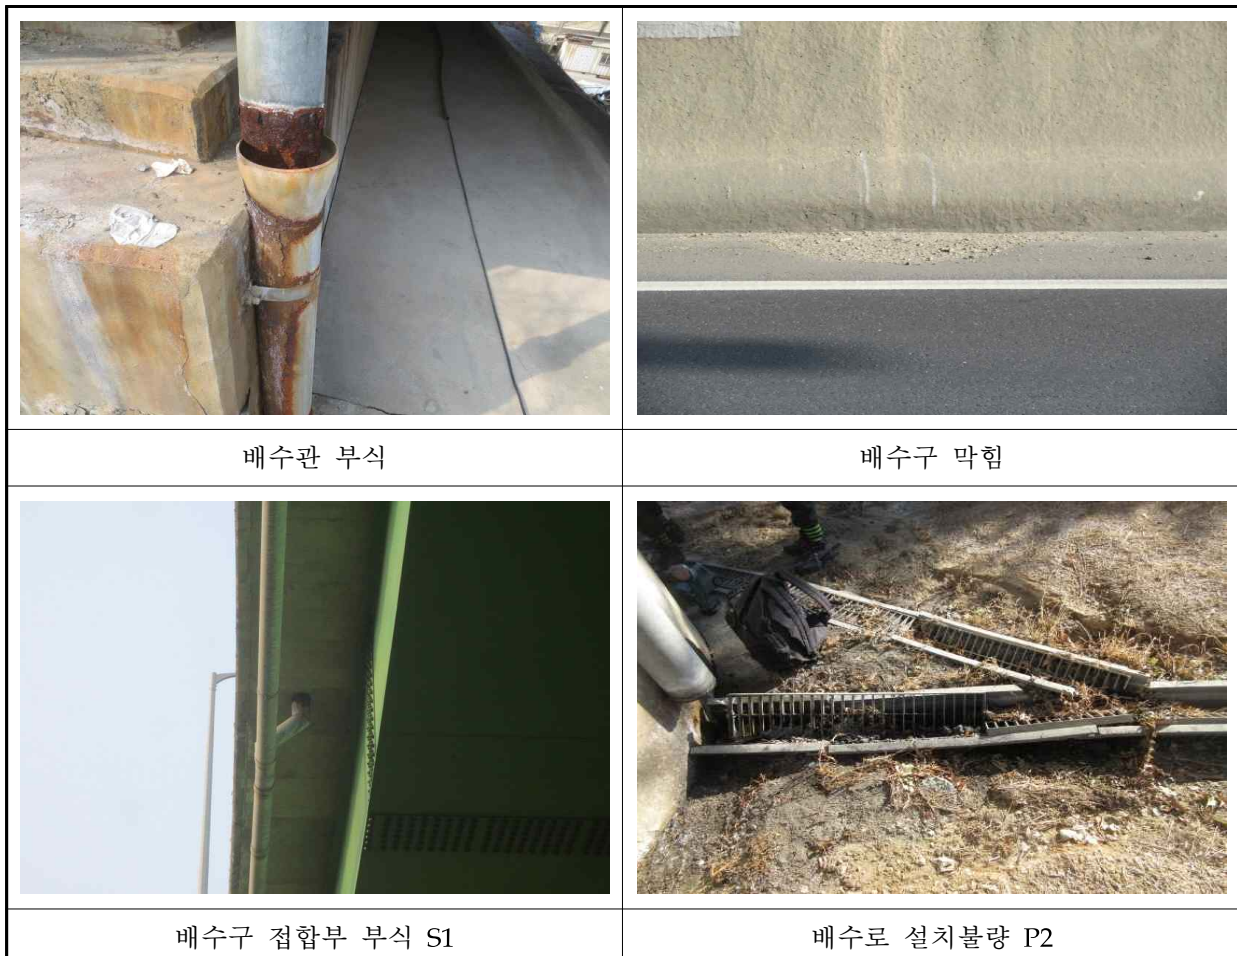
외관조사 결과 배수구 막힘, 부식, 배수로 설치불량이 조사되었다.

| 구 분 | | 물량 | 단위 | 개소 | 손상원인 | 보수방안 |
|---|---|---|---|---|---|---|
| | 배수관 부식 | 1.8 | m | 6 | 공용기간 증가 | 주의관찰 |

- 배수관 부식의 경우 접합부에 발생한 손상으로 공용기간 증가에 따른 노후화 손상으로 판단되며, 교각 P2 배수로의 경우 배수로 주변 토사가 우수에 침식되며 고정상태가 불량해진 손상으로 재정비를 통한 설치가 필요한 것으로 판단된다.

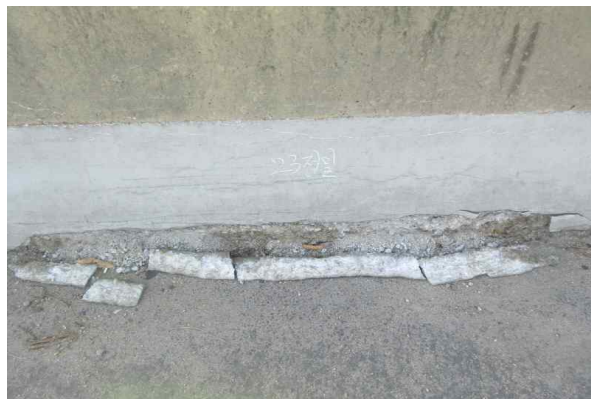
방호벽 백태 S2

| 구 분 | | 물량 | 단위 | 개소 | 손상원인 | 보수방안 |
|---|---|---|---|---|---|---|
| | 균열부 백태 | 0.28 | m <sup>2</sup> | 1 | 손상부 우수유입 | 표면보수 |

- 방호벽에 발생한 균열의 경우 건조수축 및 구속력에 의한 손상이며, 일부 손상의 경우 수분접촉에 의한 백태가 동반된 상태로 조사되었다.
- 교면포장과 방호벽 이음부를 통한 교면수 유입으로 방호벽 하단부에 박락이 발생하였으며, 일부 손상의 경우 자갈등과 같은 재료가 분리되어 유출되는 상태로 확인되었다. 방호벽의 내구성 회복을 위한 보수가 필요한 상태이며, 보수 이후 지속적인 점검을 통한 교면수 유입 여부에 대한 확인이 지속적으로 이루어져야 할 것으로 판단된다.
- 텔리네이트 파손의 경우 공용 중 통행중인 차량과의 충돌에 의한 손상으로 판단되며, 외관조사 당시 가로등과 방향지시 판이 설치되어 있는 상태로 야간주행에 어려움은 없을 것으로 보이나, 재설치를 통한 보수 시 보다 운전자의 안전사고 예방에 도움이 될 것으로 판단된다.

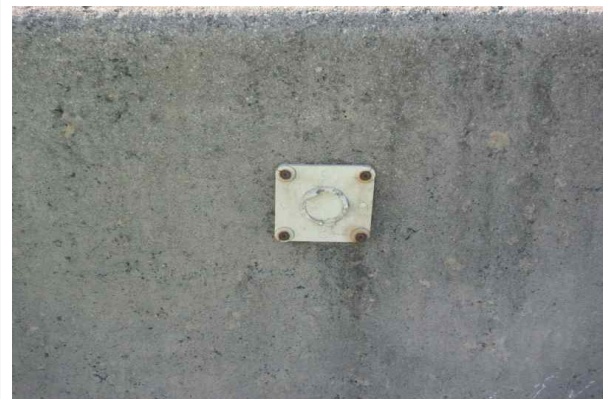
방호벽 박락 S3

| 구 분 | | 물량 | 단위 | 개소 | 손상원인 | 보수방안 |
|---|---|---|---|---|---|---|
| | 박락 | 5.10 | m <sup>2</sup> | 16 | 손상부 우수유입 | 단면보수 |

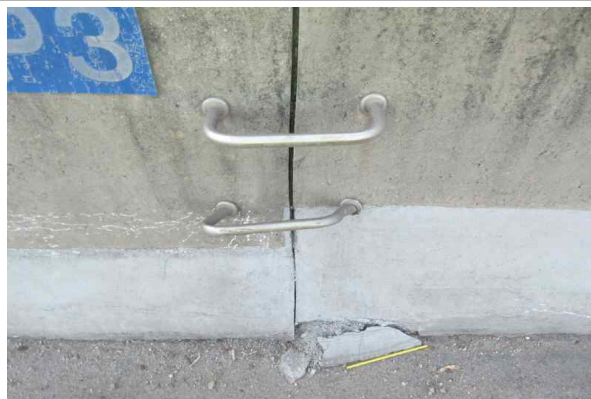
텔레네이트 파손 S3

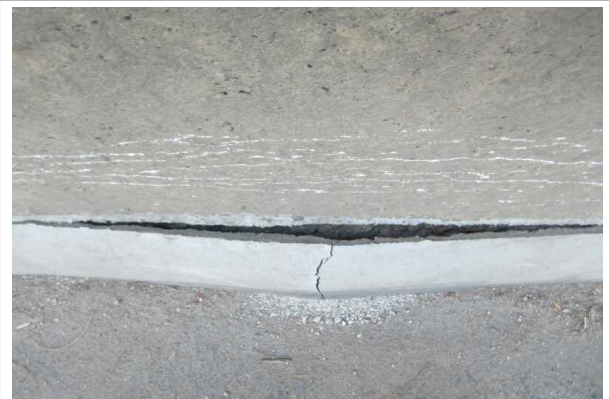
방호벽 박락 S3

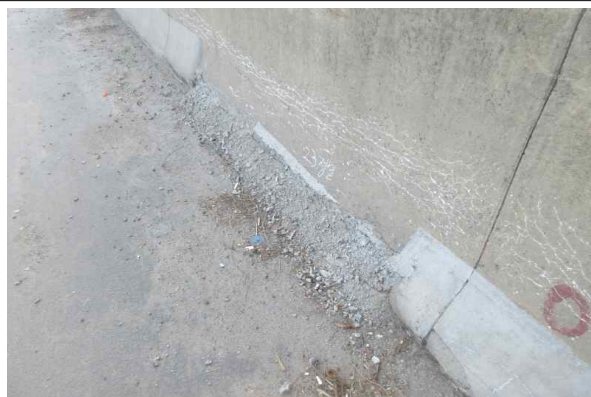
방호벽 박락 S4

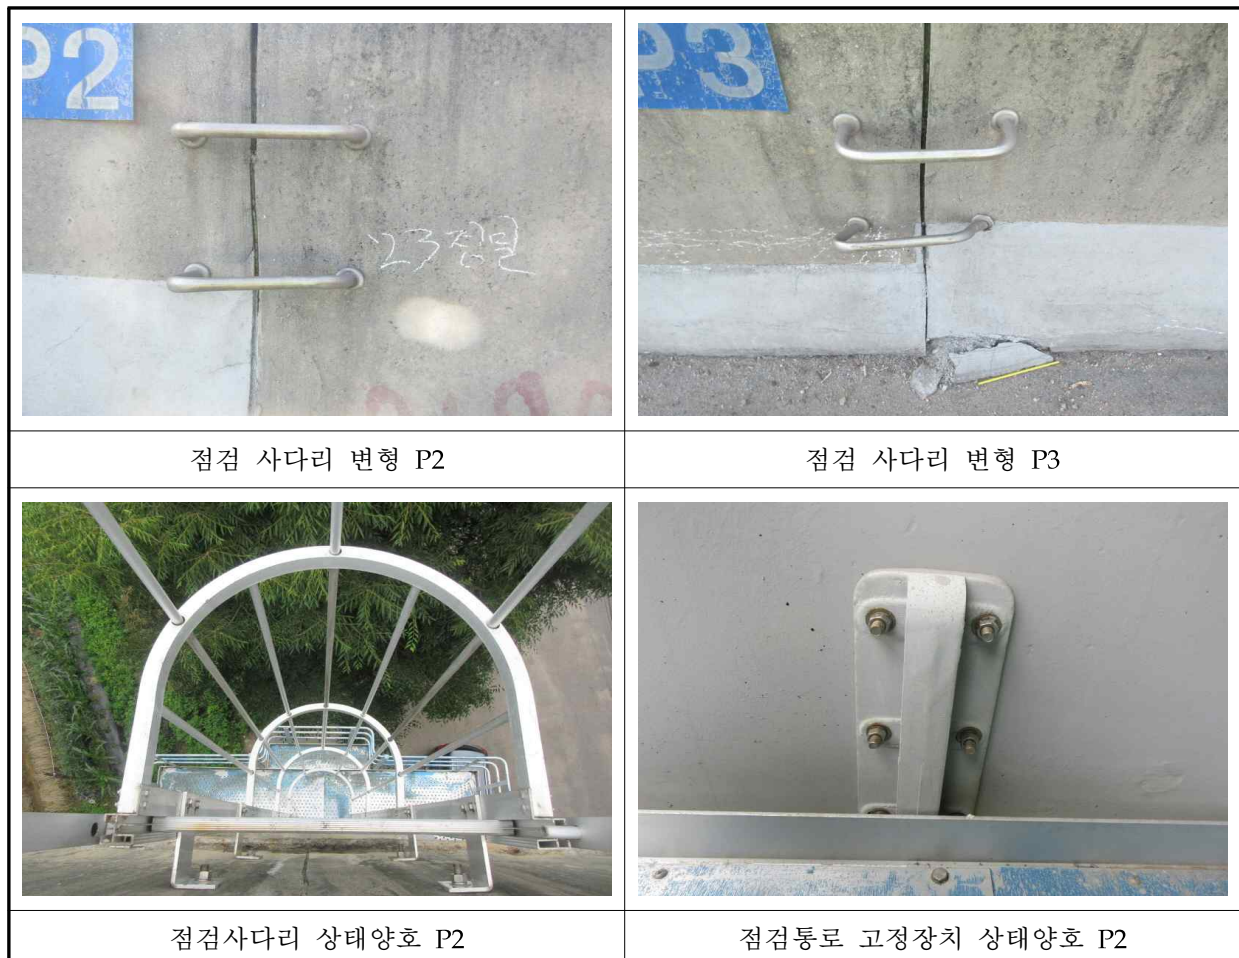
외관조사 결과 점검통로는 대부분 양호한 상태로 조사되었으며, 점검통로 출입을 위한 점검사다리 변형이 조사되었다.

- 점검시설에 발생한 사다리 파손의 경우 공용기간 증가 및 외부충격에 의한 손상으로 판단되며, 작업자의 안전성 확보를 위한 재설치가 적합할 것으로 판단된다.

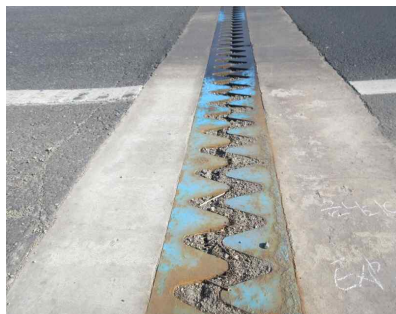
| 중점 점검내용 및 유지관리 사항_신축이음 | | |
|---|---|---|
| <ul style="list-style-type: none"> <li>◦ 공용 중 지속적인 이물질 퇴적에 의한 유간토사퇴적 발생</li> <li>◦ 차량통행에 따른 진동등에 의한 차수판 볼트탈락 발생</li> <li>◦ 차수판 탈락 시 주행중인 차량의 통행방해 및 충돌사고 발생우려</li> <li>◦ 차수판 <b>볼트 재설치</b>를 통한 보수가 필요하며, 주기적인 청소를 통한 거동유간 확보</li> </ul> | | |
| 신축이음 현황 | 유간 토사퇴적 | 차수판 볼트탈락 |

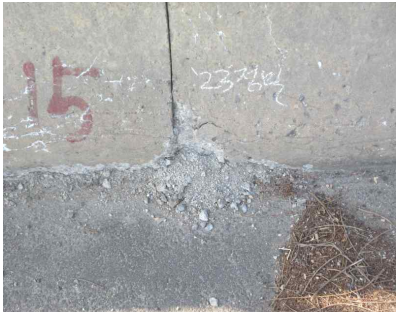
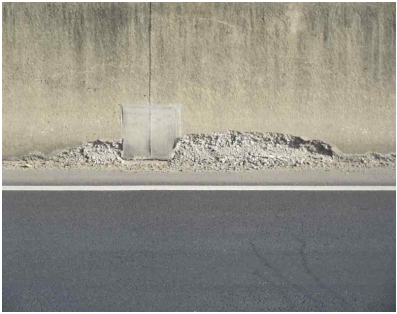
| 중점 점검내용 및 유지관리 사항_교면포장 및 방호벽 | | |
|---|---|---|
| <ul style="list-style-type: none"> <li>◦ 교면포장 및 방호벽 이음부 사이 교면수가 유입되며 방호벽 박리, 박락 발생</li> <li>◦ 현재일 기준 전면 재포장을 통한 보수가 이루어진 상태로 방호벽에 대한 보수시기 적격</li> <li>◦ 방호벽에 대한 보수이후 주기적인 점검을 통한 교면수 유입 재 발생 확인필요</li> </ul> | | |
| 재포장 현황 | 방호벽 박락 | 방호벽 박락 |
