# 제3장 금남IC Ramp-A교(상)

본 과업 대상 시설물인 금남IC Ramp-A교(상)는 국도46호선 상에 위치한 총 연장 L=120.0m, 폭 B=14.4~17.8m의 도로교량으로 행정구역상 경기도 남양주시 화도읍에 위치하며, 2005년 12월 20일에 준공되어 약 18년간 공용중인 구조물이다.

관련 자료 분석 결과, 금남IC Ramp-A교(상)는 과업수행일 현재 시설물의 안전을 저해하는 중대결함이 없는 상태로, 시설물안전법의 규정에 따라 주기적인 유지관리를 시행하고 있으며, 금회 정밀안전점검은 전차 점검에서 발견된 손상의 진전확인 및 신규 발생 손상을 조사하고 외관조사망도에 기록하여 향후 점검, 진단, 교량의 보수·보강 및 유지관리에 활용할 수 있도록 실시하였다.

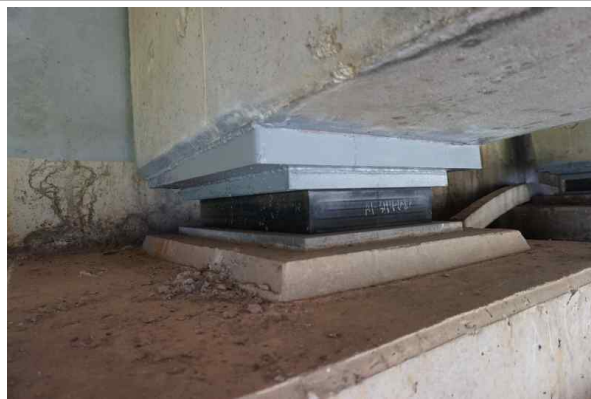
받침장치 보수 상태양호 A1 SH4

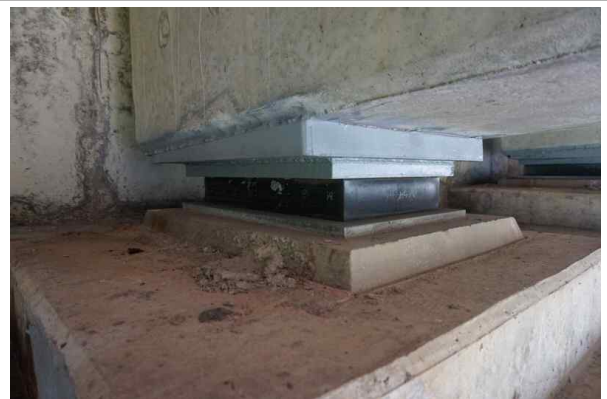
받침장치 보수 상태양호 A1 SH5

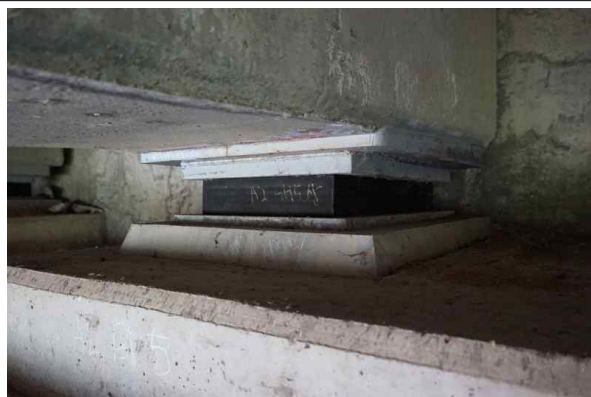
받침장치 보수 상태양호 A2 SH3
