### 금남IC Ramp-A교(하)

# 제4장 금남IC Ramp-A교(하)

본 과업 대상 시설물인 금남IC Ramp-A교(하)는 국도46호선 상에 위치한 총 연장 L=120.0m, 폭 B=14.4~17.8m의 도로교량으로 행정구역상 경기도 남양주시 화도읍에 위치하며, 2005년 12월 20일에 준공되어 약 18년간 공용중인 구조물이다.

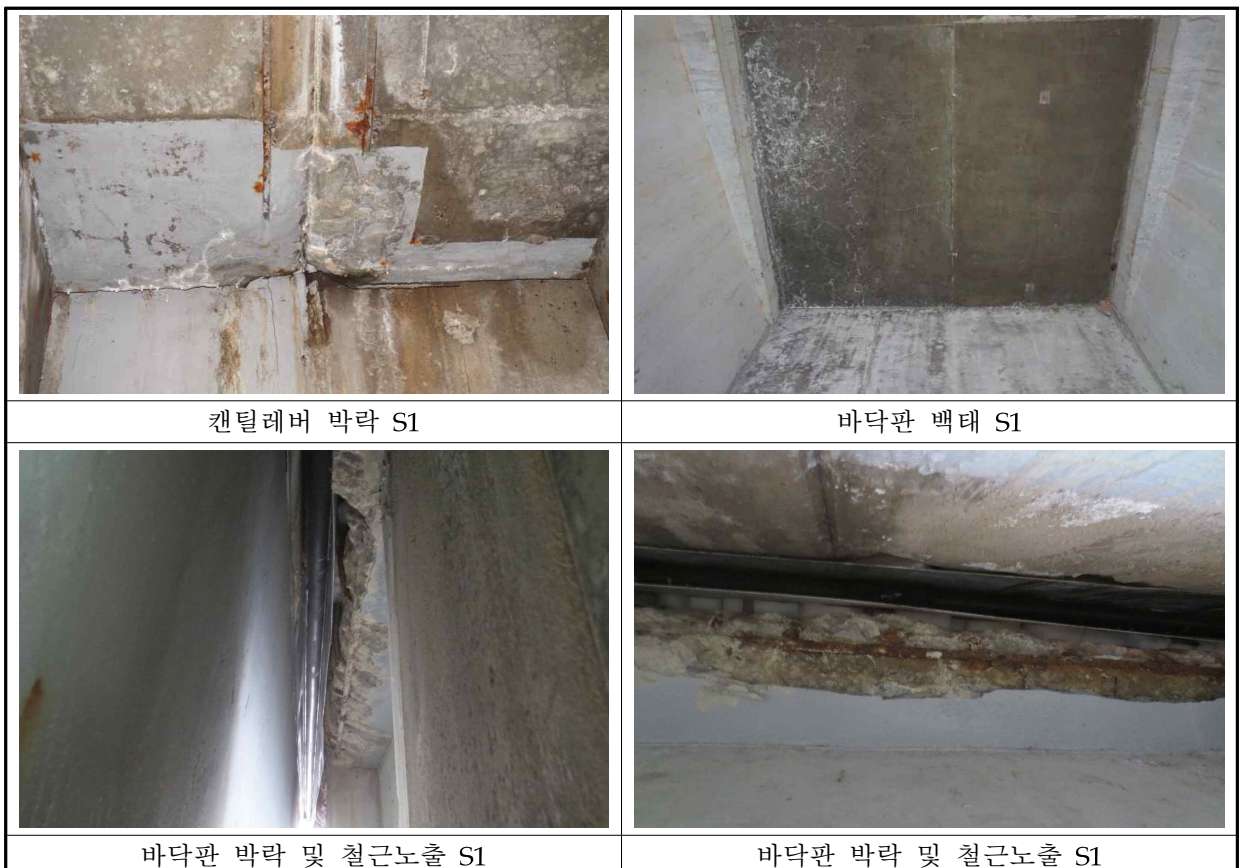
외관조사 결과 균열(0.3mm미만), 망상균열/백태, 백태, 박리, 박락, 박락 및 철근노출, 열화가 조사되었다.

- 금남IC Ramp-A 바닥판에 발생한 손상 대부분은 방수층 파손에 의해 교면수가 유입되며 발생한 손상으로, 수분접촉과 반복적인 동결융해가 원인으로 판단되며, 국부적인 균열(0.3mm미만), 망상균열/백태, 콘크리트 열화가 조사되었다.
- 박리 및 박락의 경우 신축이음 하부 단부 측에 발생한 손상들로 신축이음 누수에 의한 수분접촉과 반복적인 신축거동이 주요원인이며, 일부 손상의 경우 박락에 의한 피복 부족으로 철근노출이 동반된 것으로 조사되었다.
- 누수흔적의 경우 중 조인트에 발생한 손상으로 교면포장과 중앙분리대 이음부 사이로 유입된 교면수가 원인으로 추정되며, 물끓기 흠(Noth)에 의한 우수차단으로 손상의 범위가 경미하고 바닥판에 미치는 영향은 없는 것으로 판단된다.
- 금회 조사된 손상들의 경우 결함발생 주요원인에 대한 보수가 이루어진 상태로 조사되었으나, 철근노출의 경우 대기 중 탄산접촉 등에 의한 부식우려가 있으므로 단면보수(방청)가 필요한 것으로 판단되며, 보수 시 인접주변에 발생한 박리, 박락에 대한 병행보수를 권장한다.

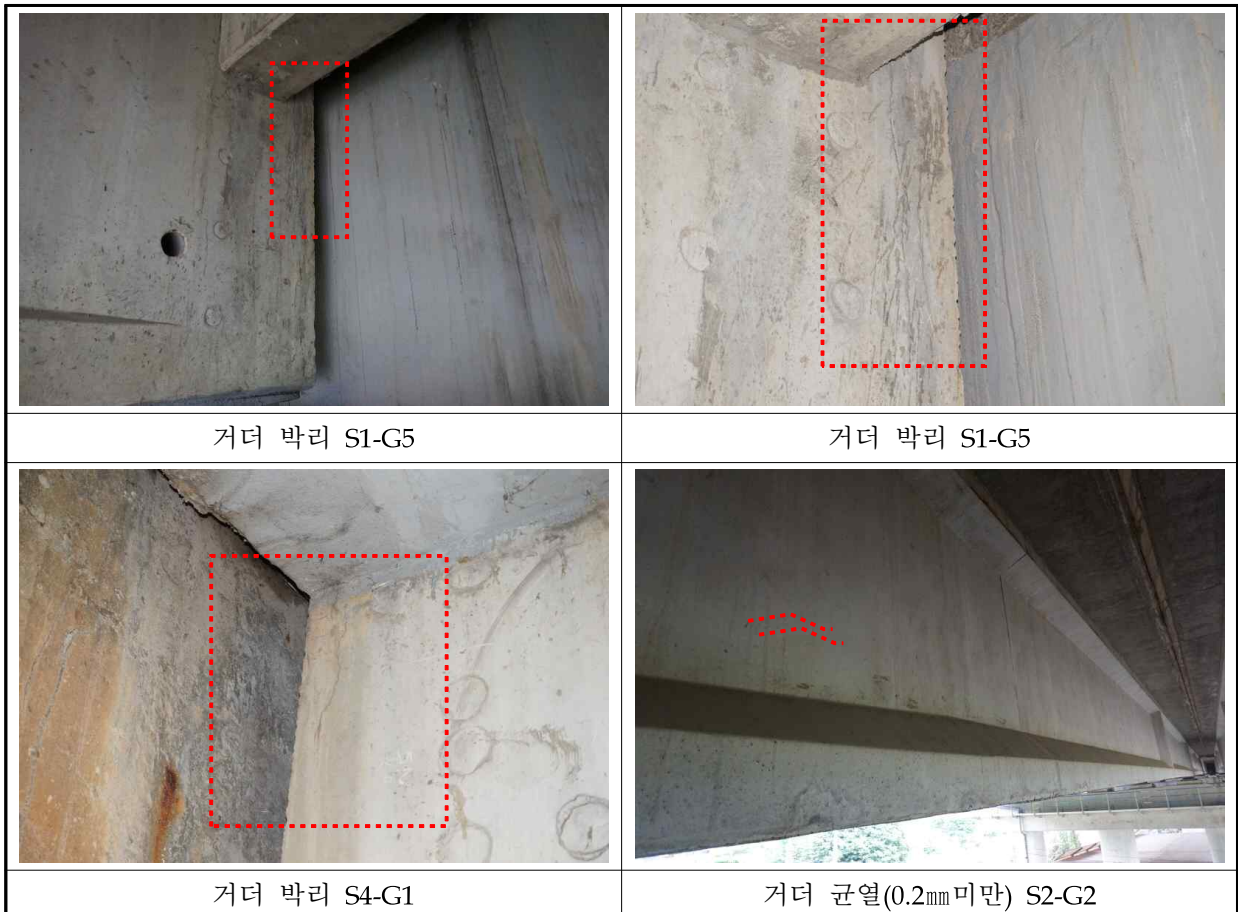
외관조사 결과 거더 균열(0.2mm이상), 균열(0.2mm미만), 망상균열, 박리가 조사되었고 일부 손상에 대한 보수가 이루어진 상태로 확인되었다.

- 거더에 발생한 균열(0.2mm미만), 균열(0.2mm이상), 망상균열은 표면부에 발생한 미세균열로 수화열 및 내·외부 구속력에 의한 균열이 아닌 표면부에 소량의 수분이 이동되며 발생한 표면손상으로 판단되며, 기 점검 자료와 현장조사결과를 비교·검토한 결과 손상의 진행성과 구조적인 문제는 없는 상태로 조사되었다.
- 박리의 경우 손상의 위치와 주변 환경에 대한 조사결과 시공초기 받침장치 설치 이후 열응력에 의한 손상부(균열, 공극)에 신축이음 누수와 환경적 요인에 의한 수분접촉이 주요 원인으로 판단된다. 현장조사 당시 일부 손상부에 대한 보수가 이루어진 상태로 확인되었으며, 미 보수된 손상의 경우 보수 작업 시 누락된 손상으로 판단된다.

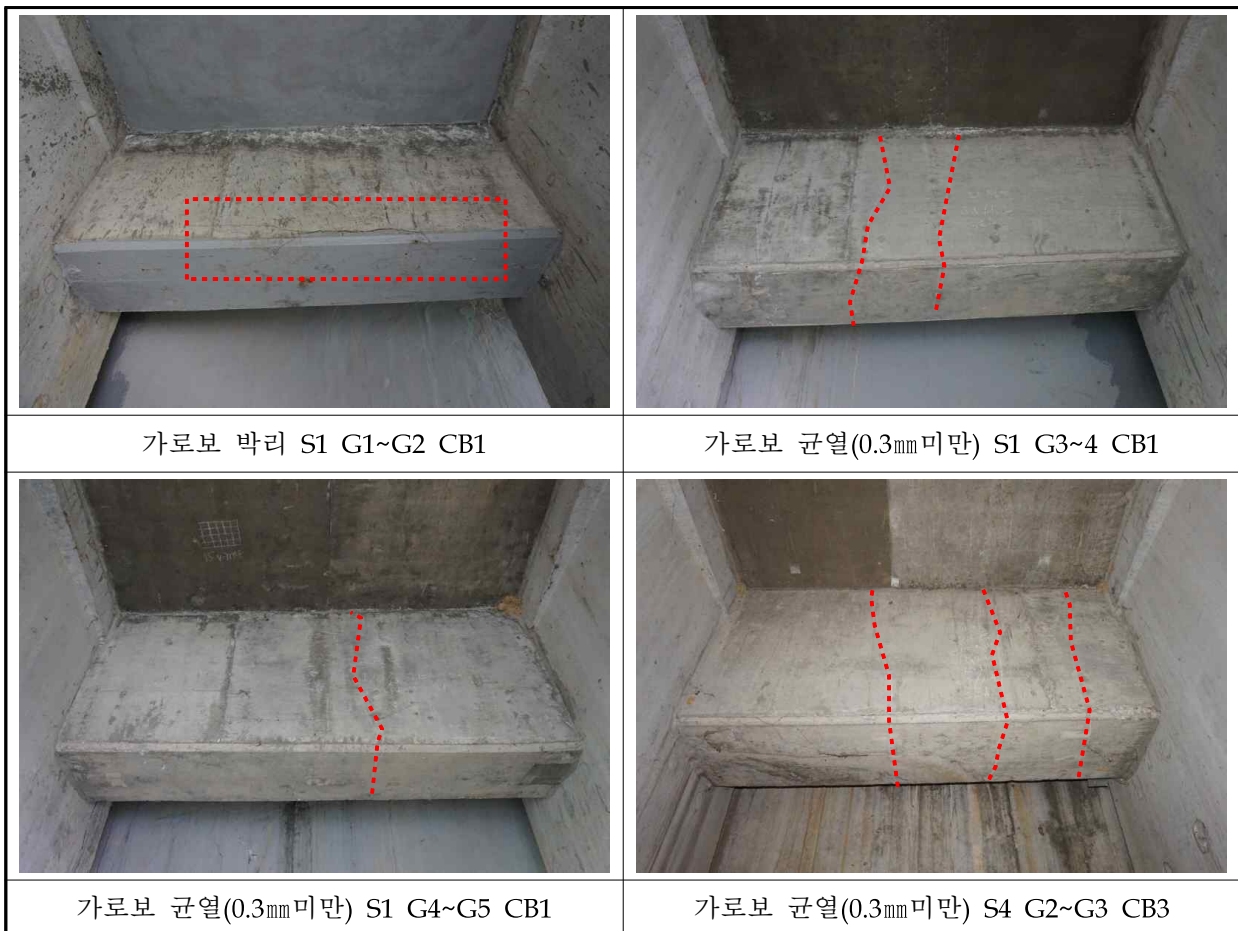
외관조사 결과 균열(0.3mm미만), 백태, 박리, 박락이 조사되었다.

- 균열(0.3㎜미만)의 경우 현장타설 이후 건조수축 및 온도변화에 따른 손상이며, 교면포장과 신축이음을 통한 유입수로 백태가 조사되었다. 기 점점자료와 현장조사 결과를 비교·검토한 결과 손상의 진전은 없으며 경미한 손상으로 현 시점에서 보수는 필요치 않은 상태로 판단된다.
- 박리의 경우 신축이음 누수로 균열부에 수분접촉이 이루어지며 발생한 손상이며, 현장 조사당시 박리에 의한 철근노출은 확인되지 않았으나 공용 중 손상진전 우려가 있으므로 단면보수를 통한 보수가 적합할 것으로 판단된다.

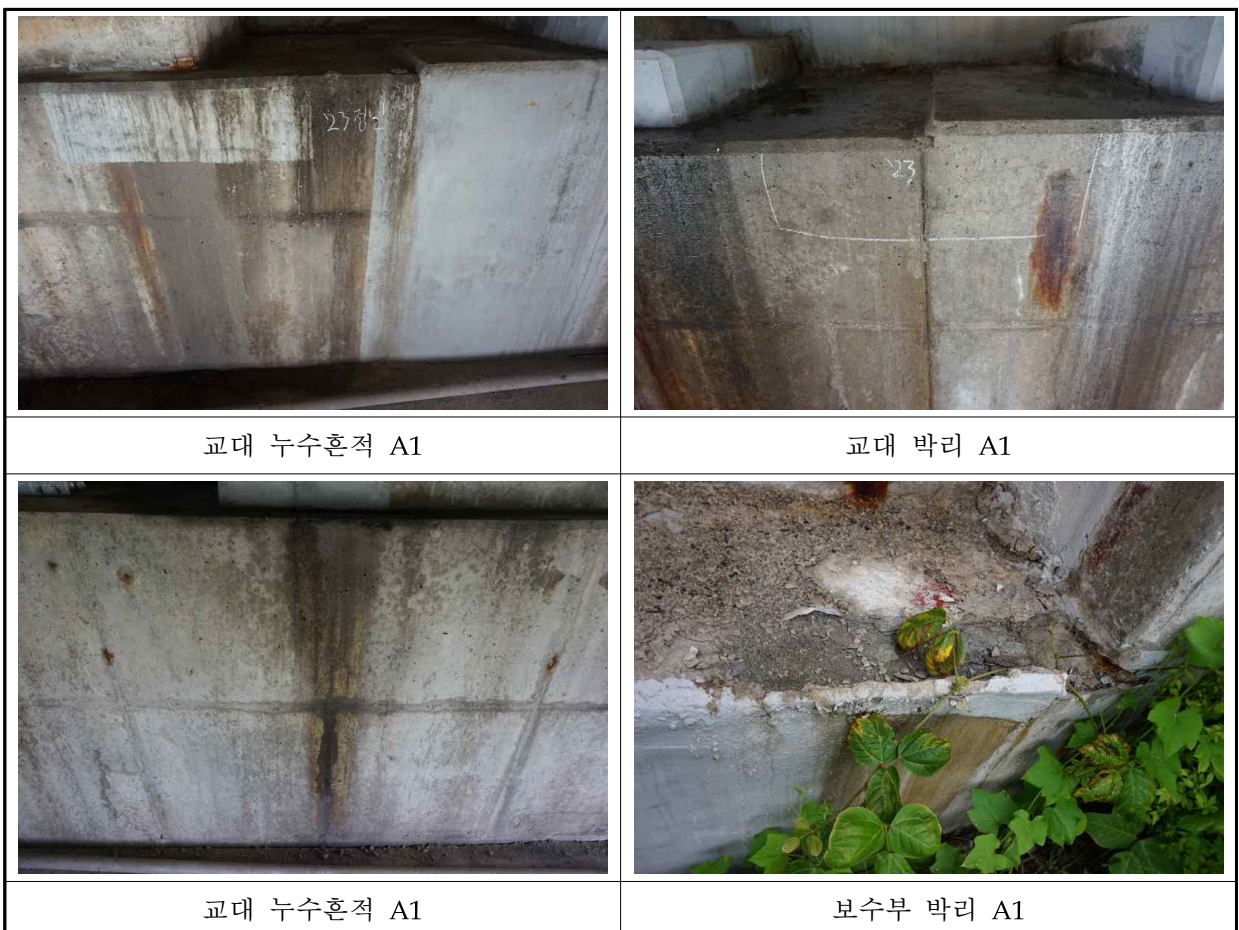
외관조사 결과 균열(0.3mm미만), 균열(0.3mm이상), 망상균열, 백태, 누수흔적, 녹발생, 박리 등의 손상이 조사되었으며, 일부손상에 대한 보수가 이루어진 것으로 확인되었다.

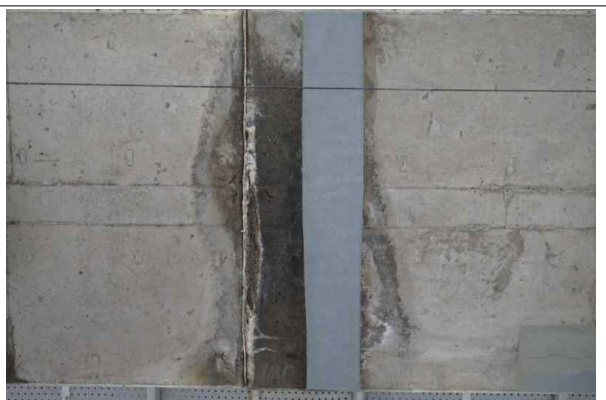
교각 코핑부 박리 P2

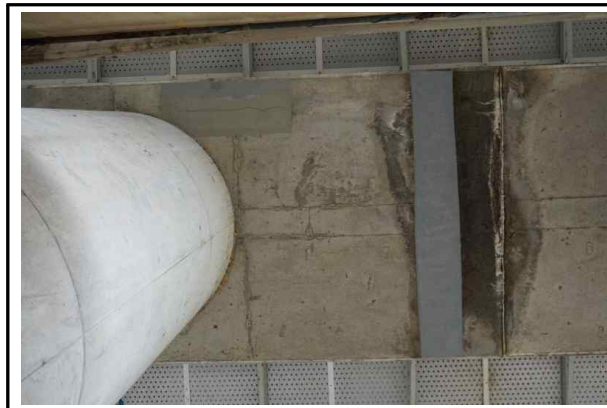
교각 코핑부 박리 P2

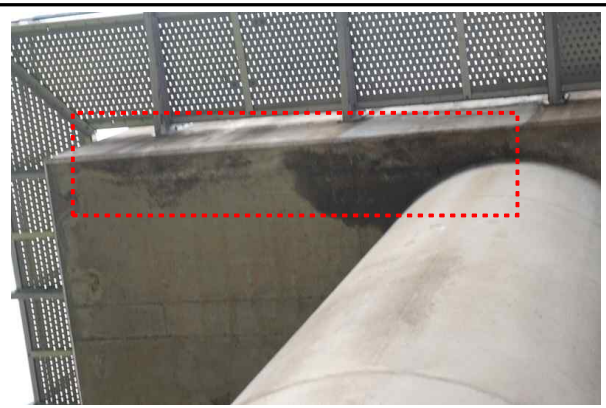
교각 코핑부 박리 P2

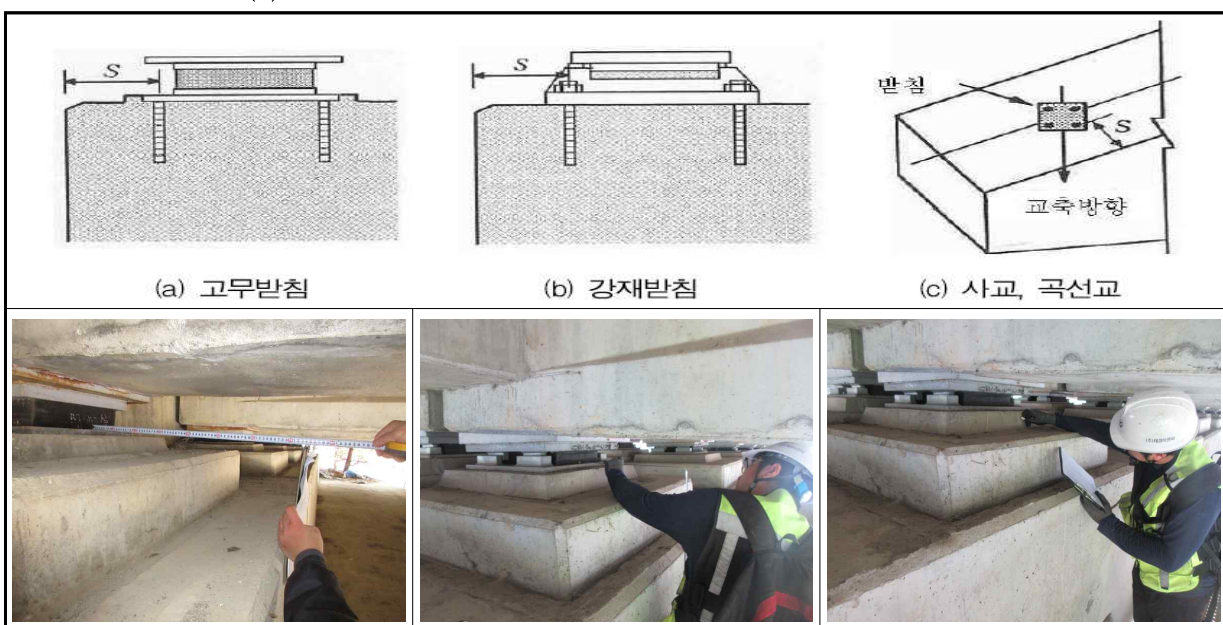
[그림 3.2] 금남IC Ramp-A교(상) 교량받침 연단거리 측정

- 거더의 경간길이 100m이하 :  $S = 200 + 5L$
- 거더의 경간길이 100m이상 :  $S = 300 + 4L$
- 여기서, S : 연단거리(mm), L : 경간길이(m)
- 최소(필요) 연단거리 계산

$$\text{연단거리}(S) = 200 + 5 \times 30.0 = 350.0\text{mm}$$

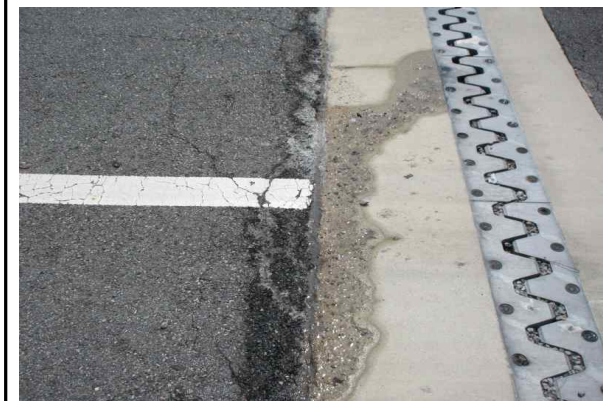
후타재 박리 Exp.Joint-A1

- 신축이음 누수의 경우 2022. 06에 교체가 이루어진 것으로 확인되었으며, 교체시기를 고려한 결과 시공미흡에 의한 누수로 판단된다. 공용 중 손상증진 우려가 있으므로 하자보수가 필요한 것으로 판단된다.
- 유간토사퇴적의 경우 방호벽 하단부 박락에 의한 시멘트 및 골재유출에 의한 손상으로 신축거동 확보를 위한 청소가 필요하며 방호벽 보수를 통한 퇴적물 유출차단이 필요한 것으로 판단된다.
- 후타재 박리의 경우 2022. 06에 교체가 이루어진 것으로 확인되었으며, 교체시기를 고려한 결과 시공미흡에 의한 품질저하로 판단된다. 공용 중 손상증진 우려가 있으므로 하자보수가 필요한 것으로 판단된다.

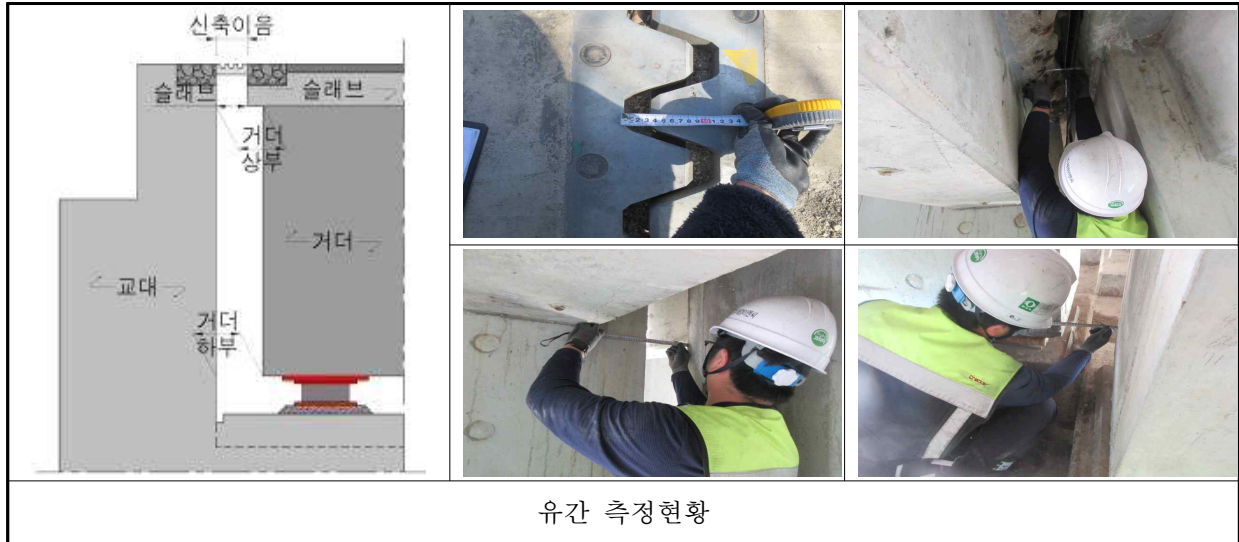
신축이음 이동량 검토를 위해 신축이음(상부), 바닥판, 거더 상부 및 하부 유간을 측정 하였으며, 측정 결과는 다음과 같다.

- 조사일시 : 2023. 3. 2
- 평균온도 : 5.5 °C
- 선팽창계수( $\alpha$ ) :  $1.0 \times 10^{-5}$  PSC교
- 온도변화량( $\Delta T$ ) : -15 ~ 35 °C 한랭지방, PSC교
- 온도변화에 의한 이동량( $\Delta l = \alpha \cdot \Delta T \cdot l$ )

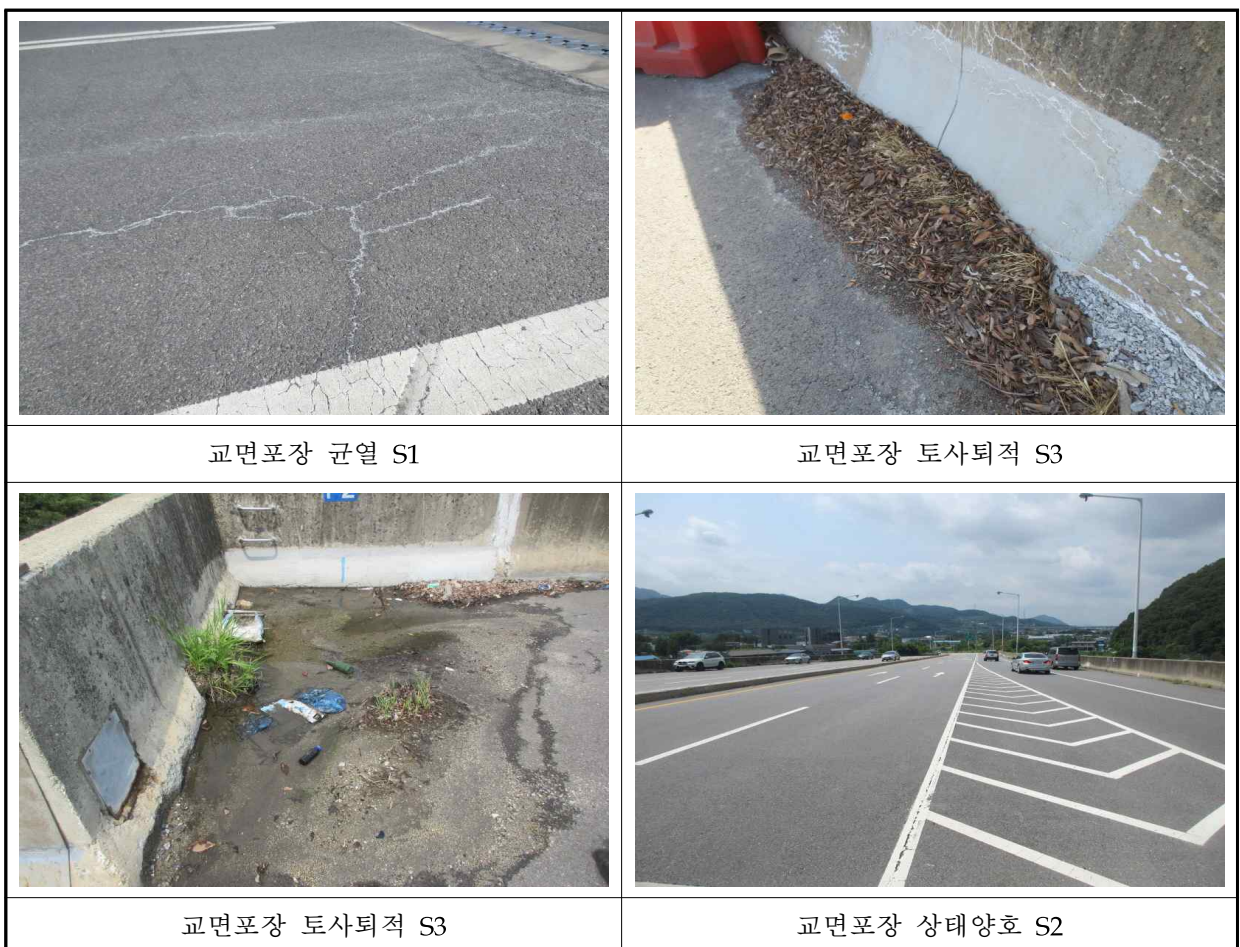
외관조사 결과 교면포장 망상균열, 토사퇴적이 조사되었다.

- 포장망상균열의 경우 공용 중 발생하는 반복하중과 탄성거동에 의한 손상이며 기 점검 시 조사된 포장균열이 진전된 손상으로 확인되었다.
- 토사퇴적의 경우 공용 중 우수에 포함된 토사가 퇴적되며 발생한 손상이며, 현장조사 당시 손상의 위치가 차량주행에 영향을 미치지 않으나 배수구 막힘과 신축이음 유간 토사퇴적을 유발하는 손상으로 청소를 통한 보수가 필요한 것으로 판단된다.

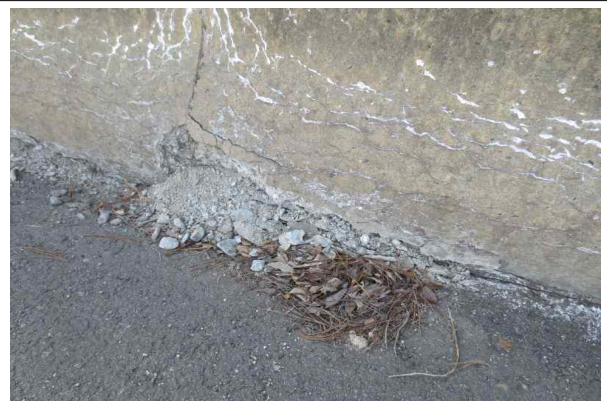
방호벽 박락 S2

- 교면포장과 방호벽 이음부 사이로 교면수가 유입되어 망상균열, 백태, 박리, 박락 등의 손상이 발생하였으며, 방호벽 하단에 발생한 박락부에 지속적인 우수가 유입되며 골재, 모래 등의 재료가 유실된 상태로 조사되었다.
- 유실된 재료에 의한 배수구 막힘, 신축이음 유간 토사퇴적 등의 2차 손상이 발생하였으며, 내구성 저하에 의한 기능발휘가 어려운 상태로 판단되어 보수를 통한 내구성 회복이 필요한 것으로 판단된다.
- 손상별 부분보수는 보수의 효과를 보기 어렵다 판단되어, 방호벽 전체에 대한 일괄적 보수와 갓길차로 측 부분재포장(시트방수)이 필요한 것으로 판단된다.

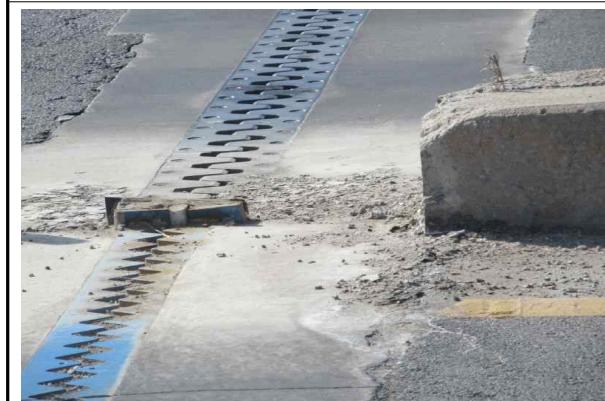
중앙분리대 상행 박락 S1

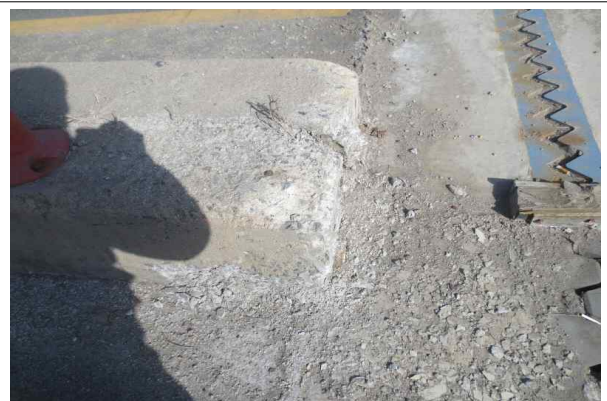
중앙분리대 하행 박락 S1

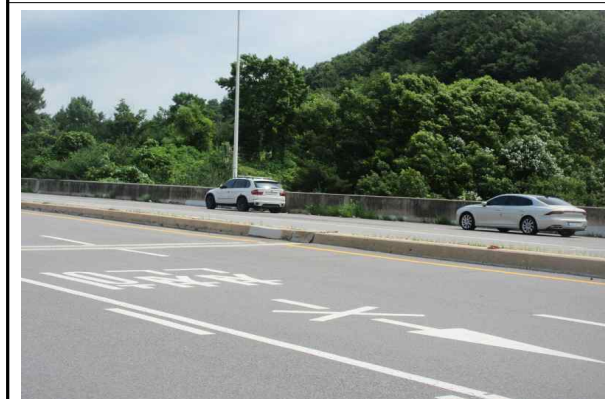
중앙분리대 차선 규제봉 탈락 S2~3

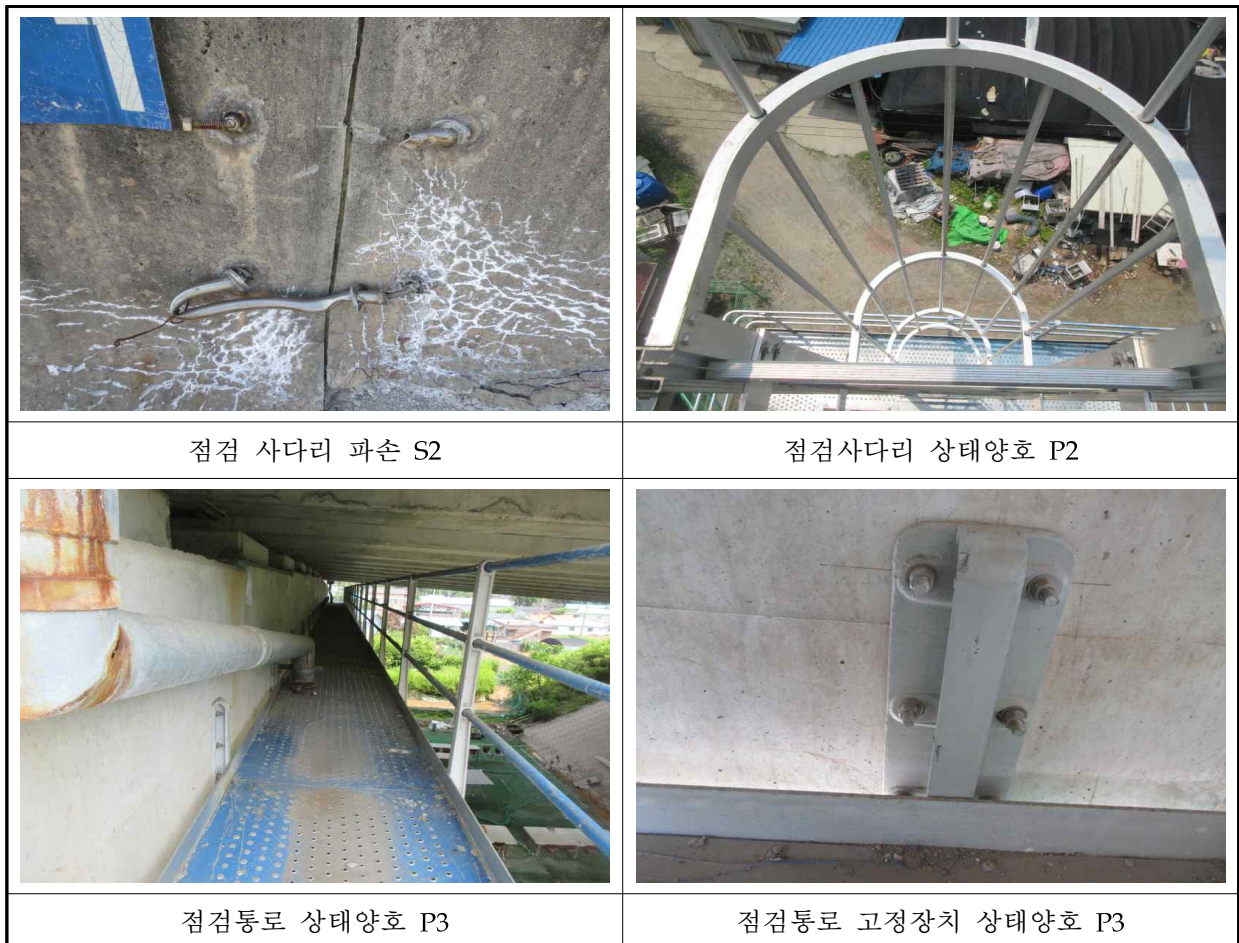
외관조사 결과 교대 점검계단 파손이 조사되었다.

- S2에 발생한 점검사다리 파손은 차량충돌 등의 외부충격에 의한 손상이며, 구조물에 미치는 영향은 없으나 점검자의 작업을 원활하게 하고 안전사고를 예방할 수 있는 시설물로 재설치를 통한 보수가 적합한 것으로 판단된다.

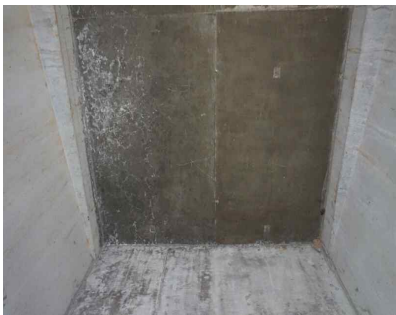
| 중점 점검내용 및 유지관리 사항_교면포장, 방호벽, 바닥판 | | |
|---|---|---|
| <ul style="list-style-type: none"> <li>◦ 교면포장 및 방호벽 이음부 사이 교면수가 유입되며 바닥판 하면에 백태가 발생</li> <li>◦ 교면수 유입에 의한 방호벽 박락 발생</li> <li>◦ 교면포장 방수층 파손 우려</li> <li>◦ 교면수 차단을 위한 <b>재포장</b>이 실시되어야 하며, 보수이후 지속적인 점검을 통한 확인필요</li> </ul> | | |
| 바닥판 백태 | 방호벽 박락 | 방호벽 박락 |
