# 제5장 금남IC Ramp-C교

## 5.1 서론

본 과업 대상 시설물인 금남IC Ramp-C교는 국도46호선 상에 위치한 총 연장 L=120.0m, 폭 B=10.0m의 도로교량으로 행정구역상 경기도 남양주시 화도읍에 위치하며, 2005년 12월 20일에 준공되어 약 18년간 공용중인 구조물이다.

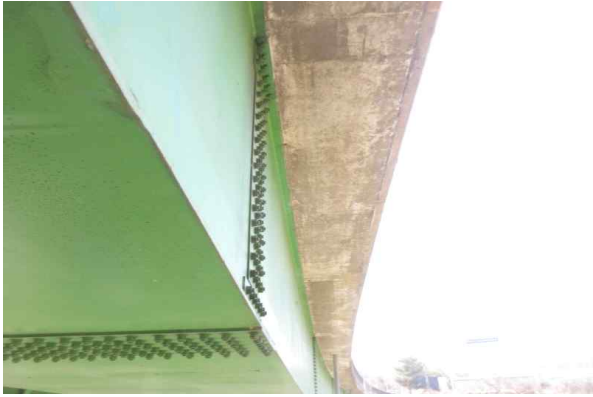
외관조사 결과 Deck Plate 백태, 캔틸레버 백태, 파손 및 철근노출, 박리가 조사되었다.

| 캔틸레버 백태 S2 | Deck Plate 백태 S2 |

- Deck Plate백태의 경우 S2에 발생한 손상으로 다짐불량 구간에 교면수가 유입되며 발생한 손상으로 현장조사 당시 재포장을 통한 보수가 이루어진 상태로 확인되었다. 신규손상 및 손상의 진전 또한 없는 상태로 조사되어 방수층에 문제는 없는 것으로 판단된다.
- 백태의 경우 재포장 이전 교면포장과 방호벽 이음부를 통한 교면수 유입에 의한 손상이며, 현장조사 당시 손상의 형태가 유종을 띄지 않고 백화에 가까운 경미한 손상으로 지속적인 점검을 통한 주의관찰이 적합할 것으로 판단된다.
- 박리의 경우 Deck Plate와 동일한 S2측에 발생하였으며, 다짐불량에 의한 공극부에 교면수가 유입되고 온도변화에 따른 팽창력에 의한 손상으로 판단된다. A1 단부 측에 발생한 박락 및 철근노출은 신축이음 누수와 반복적인 신축작용에 의한 손상이며, 철근부식 방지를 위한 단면보수(방청)이 필요한 것으로 판단된다.

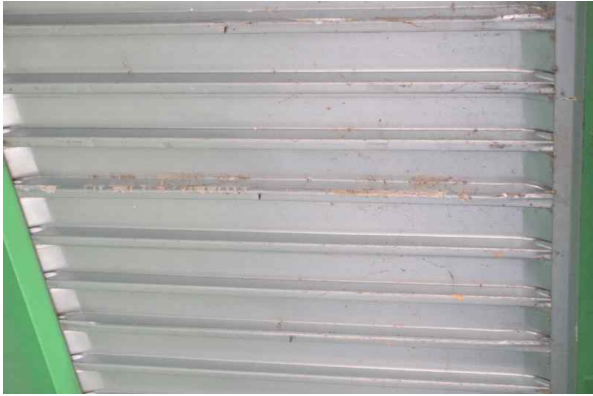
| Deck Plate 백태 S2 | 캔틸레버 백태 S3 |

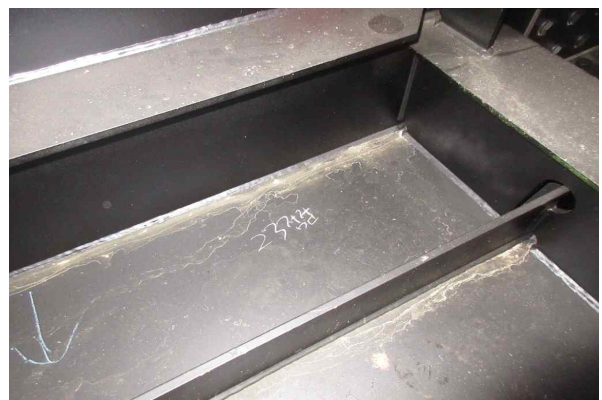
우수유입 흔적 S2-G1-LF

- 스플라이스 이음부 실링미처리에 의한 우수유입으로 누수흔적이 발생하였으며, 우수 유입부위에 도장박리와 부식과 같은 손상은 조사되지 않은 상태로 실링보수를 통한 우수차단 시 수분접촉에 의한 2차손상 우려는 없을 것으로 판단된다.
- 도장불량의 경우 시공미흡에 의한 손상으로 현장조사 당시 도장불량에 의한 부식발생은 없는 것으로 조사되었다.
- 부식의 경우 보강재 용접부 주변에 발생한 상태로 시공초기 용접불량에 의한 도장손상이 발생된 것으로 판단되며, 부식 방지를 위한 재도장이 필요할 것으로 판단된다.

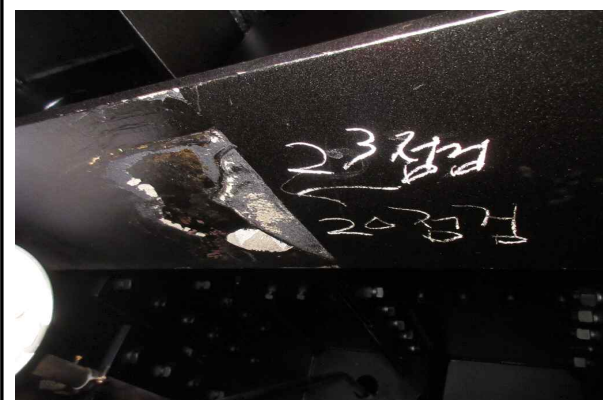
도장불량 S2-G2-UF

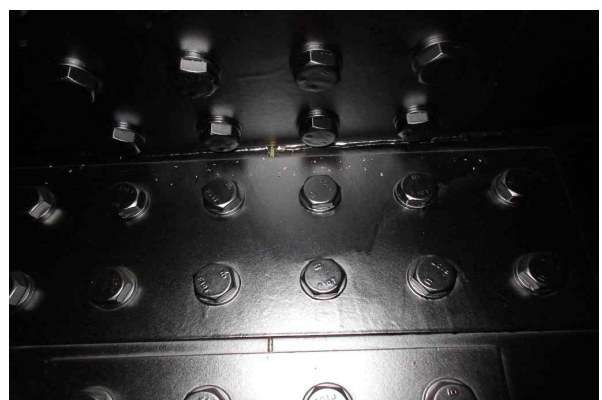
실링재 미처리 S2-G2-RW

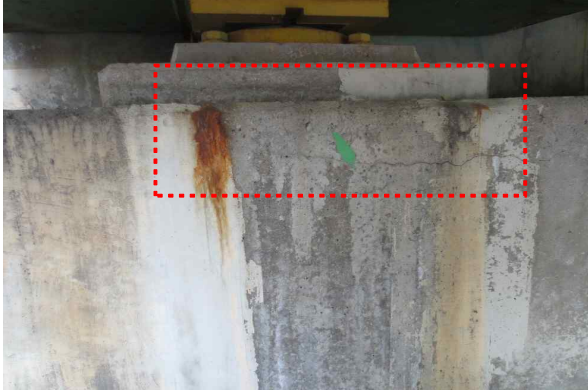
| 교대 박리 A1 | 교대 백태 A1 |

- 교대에 발생한 손상은 신축이음 누수에 의한 손상들로 손상부에 유입된 우수가 온도 변화에 따른 동결융해 작용으로 들뜸, 박리, 박락 등의 단면손상이 발생하였으며, 박락 발생시 단면손실에 의한 피복부족으로 철근노출이 동반되어 발생한 상태로 판단된다.
- 신축이음 누수에 의한 교대 누수흔적과 수분접촉에 의한 백태가 발생하였으며, 백태의 경우 유종의 형태를 가지지 않고 표면에 발생한 상태로 콘크리트 내구성에 문제는 없을 것으로 판단된다.
- 현장조사 당시 “국도6호선 팔당터널(상) 등 시설물보수공사(2022.06)”실시를 통한 신축이음 교체로 추가적인 누수는 확인되지 않았으며, 손상원인에 대한 보수가 이루어진 만큼 교대에 대한 보수를 실시할 경우 건전한 상태로 유지 관리할 수 있을 것으로 판단된다.

| 구 분 | | 물량 | 단위 | 개소 | 손상원인 | 보수방안 |
|---|---|---|---|---|---|---|
| 교대 | 박리 | 5.28 | m <sup>2</sup> | 9 | 신축이음 누수 | 단면보수 |

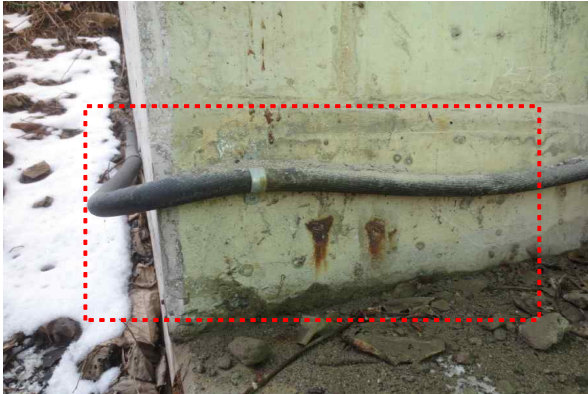
| 교대 들뜸 A2 | 교대 박락 및 철근노출 A2 |

| 구 분 | | 물량 | 단위 | 개소 | 손상원인 | 보수방안 |
|---|---|---|---|---|---|---|
| | 들뜸 | 0.15 | m <sup>2</sup> | 1 | 신축이음 누수 | 단면보수 |

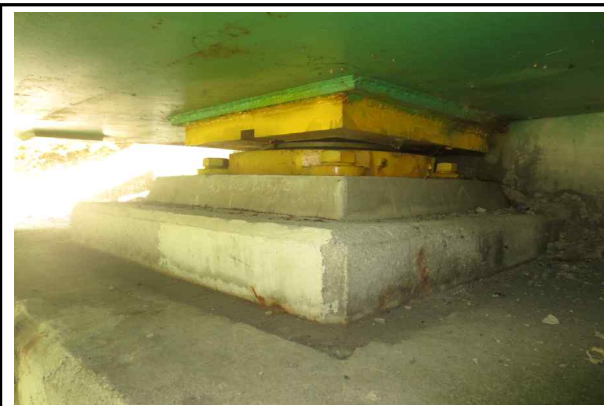
| 받침 도장상태 양호 A1-SH1 | 받침 도장상태 양호 A1-SH2 |

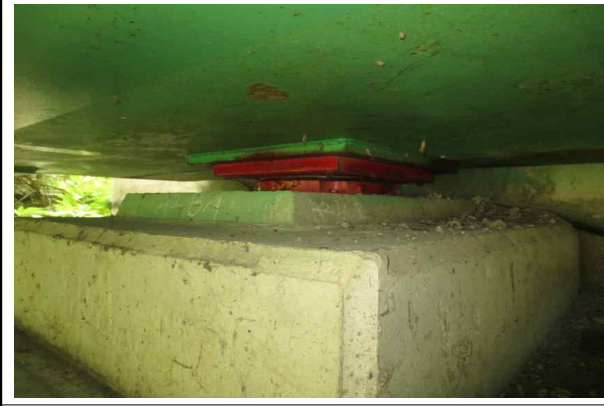
| 받침 도장상태 양호 A2-SH1 | 받침 도장상태 양호 A2-SH2 |

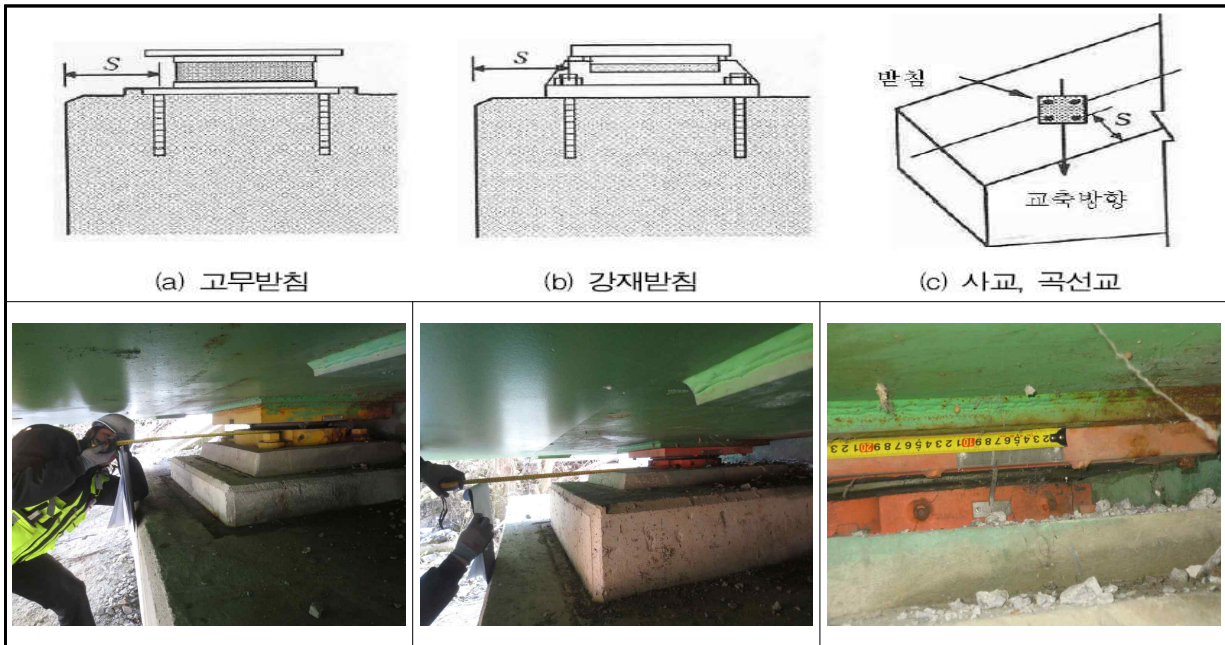
[그림 5.12] 금남IC Ramp-C교 교량받침 연단거리 측정

- 거더의 경간길이 100m이하 :  $S = 200 + 5L$
- 거더의 경간길이 100m이상 :  $S = 300 + 4L$   
여기서, S : 연단거리(mm), L : 경간길이(m)
- 최소(필요) 연단거리 계산  
연단거리(S) =  $200 + 5 \times 35.0 = 375.0\text{mm}$   
연단거리(S) =  $200 + 5 \times 50.0 = 450.0\text{mm}$
