## 제6장

### 금남IC Ramp-H교

## 제6장 금남IC Ramp-H교

본 과업 대상 시설물인 금남IC Ramp-H교는 국도46호선 상에 위치한 총 연장 L=120.0m, 폭 B=10.0m의 도로교량으로 행정구역상 경기도 남양주시 화도읍에 위치하며, 2005년 12월 20일에 준공되어 약 18년간 공용중인 구조물이다.

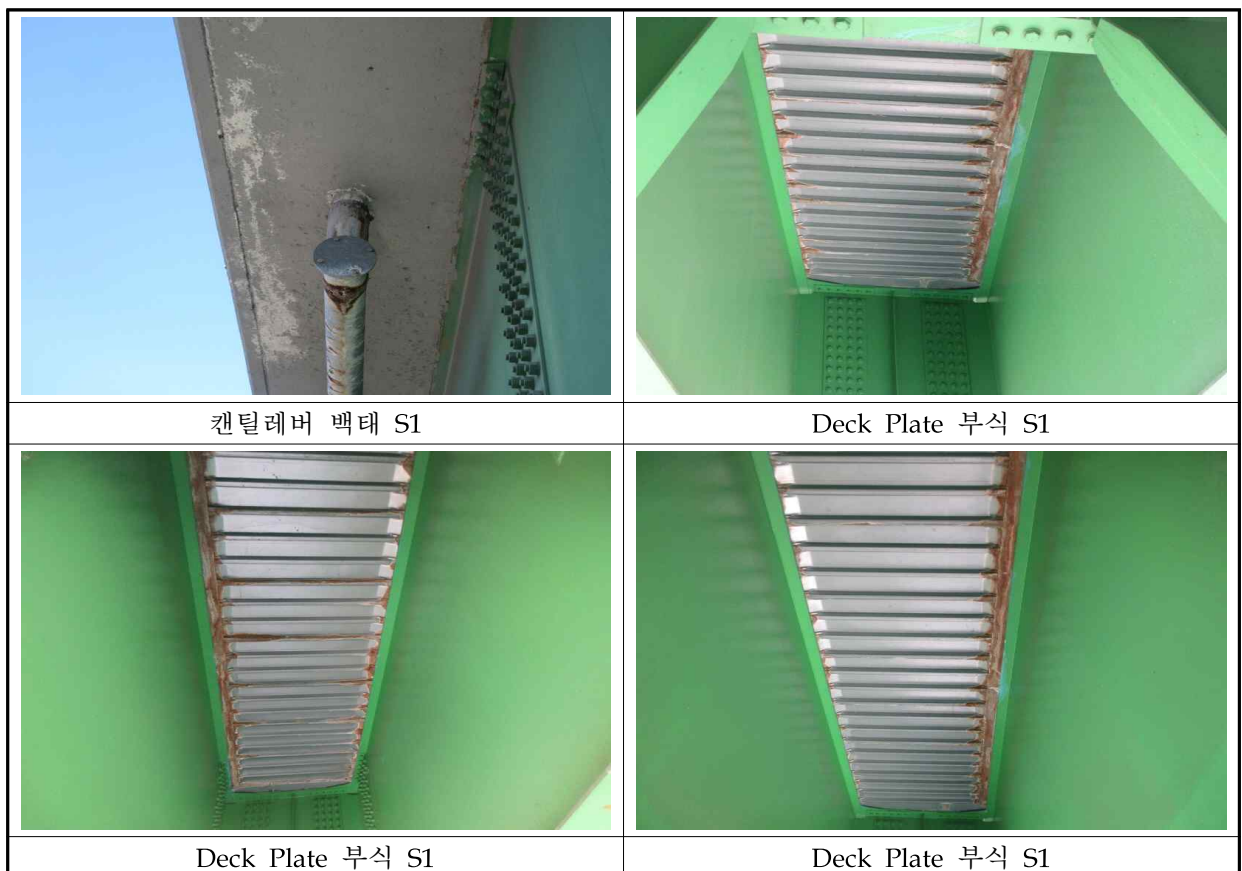
| 캔틸레버 백태 S2 | Deck Plate 부식 S2 |
| Deck Plate 부식 S2 | Deck Plate 부식 S2 |
| 캔틸레버 백태 S3 | Deck Plate 부식 S3 |
| Deck Plate 부식 S3 | Deck Plate 부식 S3 |

- Deck Plate 부식의 경우 방수층 파손에 의한 교면수 유입으로 전 경간에 발생한 상태로 조사 되었으며, 현장조사 당시 “국도46호선 금남IC Ramp-H교 등 시설물 보수공사(2021.06.10.)”를 통한 재포장을 실시한 상태로 누수 및 손상의 진전은 확인되지 않았다.
- 기 점검 이후 누수흔적과 백태부에 대한 표면보수가 이루어진 상태로 조사되었으나, 교면포장과 방호벽 이음부 사이로 교면수가 유입되어 백태가 재 발생된 상태로 확인 되었다. 교면포장 내·외측 갓길에 대한 재포장으로 교면수 유입 차단이 필요한 상태로 판단된다.
- 재료분리 및 철근노출의 경우 시공초기 다짐불량에 의한 재료분리가 발생하였으며, 공용 중 우수접촉, 신축거동 등에 의한 손상확대로 철근노출이 동반된 상태로 판단된다. 공용 중 손상진전에 따른 철근부식 우려가 있으므로 단면보수를 통한 보수가 필요한 상태로 판단된다.

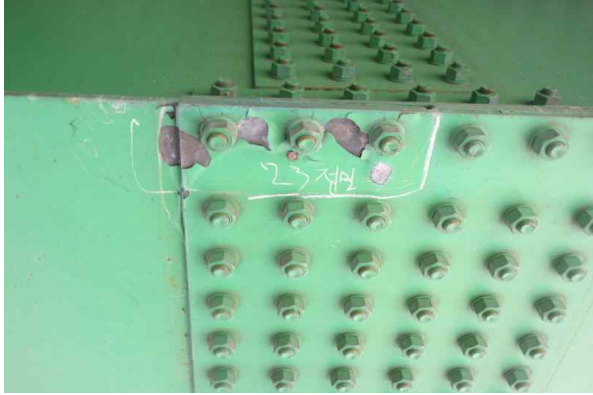
| 거더 도장박리 S2-G3-SP.6 | 거더 굽힘 S2-G3-LF |

- 굽힘의 경우 시설물에 대한 유지관리 중 점검차량 등의 충돌에 의한 손상으로 판단되며, 현장조사 당시 손상부에 부식은 동반되지 않은 상태로 확인되었다.
- 도장박리의 경우 S2-G3 거더 하면 SP.6에 단독 발생한 손상으로 시공미흡에 의한 도장 불량률이 주요원인으로 판단된다.
- 부식의 경우 거더 하면 전 경간에 국부적으로 발생하였으며, 공용기간 증가에 따른 노후화와 하천을 횡단하는 환경적 요인에 의한 손상으로 판단된다. 현장조사 검토결과 조사된 부식의 정도가 점 부식 정도의 경미한 손상으로 부식진전 방지 및 유지관리 차원의 재도장이 적합할 것으로 판단된다.

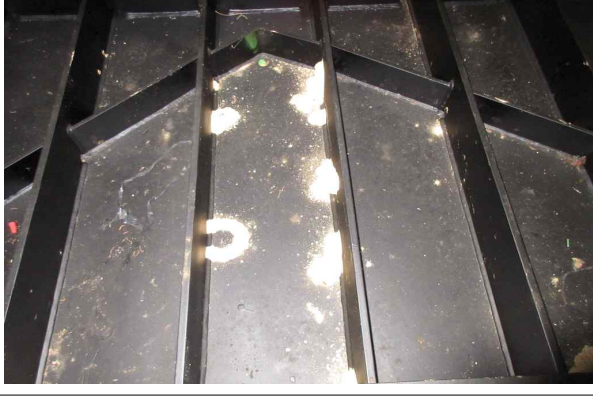
| 토사퇴적 S3-G2-LF | 도장박리 S3-G3-LF |

- 누수흔적의 경우 실링 미처리에 의한 스플라이스 이음부로 우수가 유입되며 발생한 손상이며, 불순물이 우수와 함께 유입되어 토사퇴적이 동반된 상태로 조사되었다. 현장 조사당시 스플라이스 부에 국부적인 볼트부식이 조사되어 실링보수를 통한 우수차단 이후 재도장을 통한 보수가 적합할 것으로 판단된다.
- 실내등의 경우 준공 이후 별도의 설치가 이루어지지 않은 것으로 조사되었고, 시설물의 유지관리를 위한 점검과 보수작업에 용이하게 이용될 수 있으나 사용빈도와 유지비용을 감안할 경우 현 시점에서의 실내등 설치는 필요하지 않은 것으로 판단된다.
- 도장박리 및 강재변형의 경우 손상의 형태와 발생 위치를 고려할 경우 시공초기 자재 등의 충돌에 의한 손상으로 판단되며, 재도장을 통한 부식방지와 지속적인 점검을 통한 강재변형에 대한 추적관리 필요한 것으로 판단된다.
- 환기구 볼트체결 불량률의 경우 작업자의 시공미흡과 공용 중 발생하는 지속적인 진동에 의한 손상으로 판단되며, 환기구 조류 방지망 탈락 시 조류의 출입 우려가 있으므로, 재체결을 통한 보수가 적합한 것으로 판단된다.
- 조류 배설물 퇴적의 경우 조류출입에 의한 손상으로 공용 중 배설물에 의한 부식발생 우려가 있으므로 청소를 통한 보수가 필요한 것으로 판단된다. 보수 이후 유지관리를 위한 작업자의 출입이 필요할 경우 출입구 개폐 여부에 대한 확인이 철저히 이루어져야 할 것으로 판단된다.

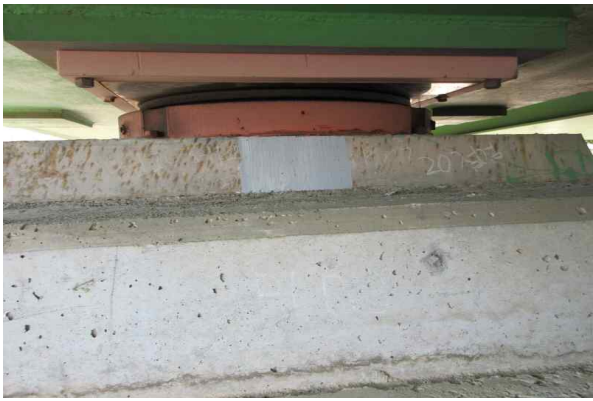
| 받침물탈 보수상태양호 P1-SH1 | 받침 상태양호 P1-SH2 |

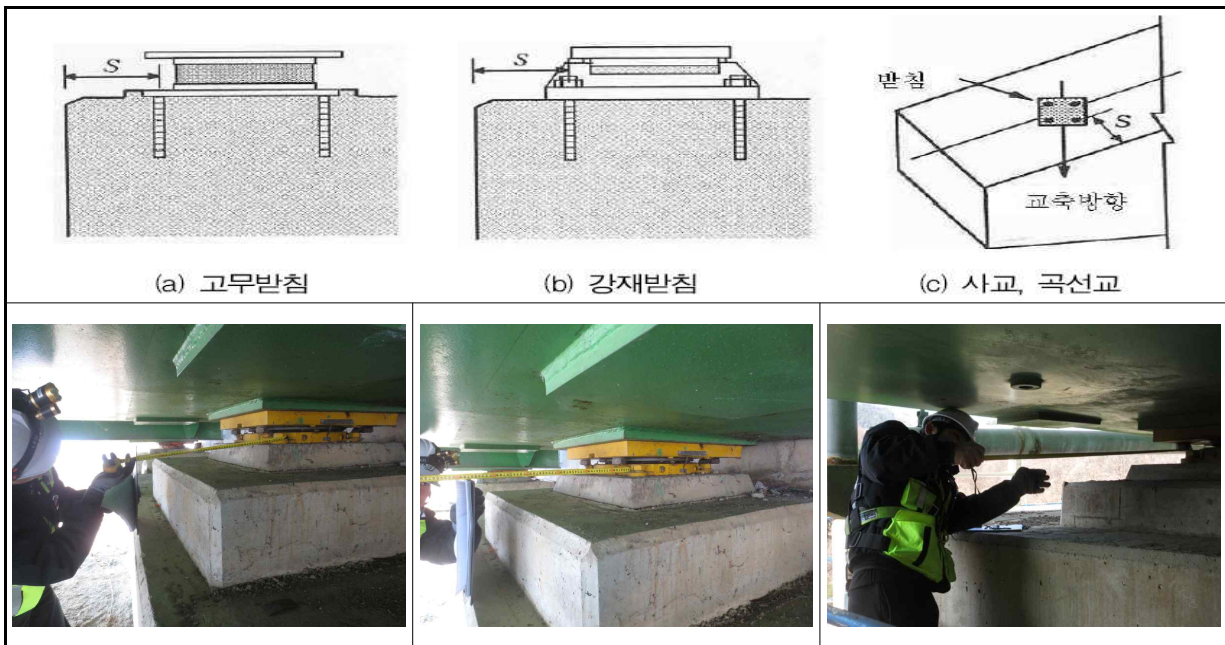
[그림 6.12] 금남IC Ramp-H교 교량받침 연단거리 측정

- 거더의 경간길이 100m이하 :  $S = 200 + 5L$
  - 거더의 경간길이 100m이상 :  $S = 300 + 4L$
- 여기서,  $S$  : 연단거리(mm),  $L$  : 경간길이(m)
- 최소(필요) 연단거리 계산
- $$\text{연단거리}(S) = 200 + 5 \times 50.0 = 450.0\text{mm}$$

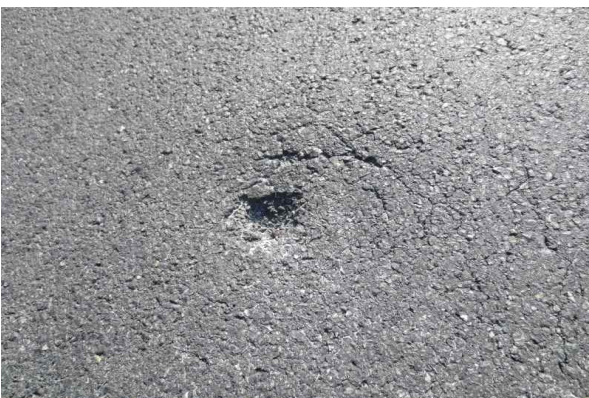
외관조사 결과 포장 망상균열, 포트홀이 조사되었다.

| 포장 망상균열 S1 | 포트홀 S1 |

- 금남IC Ramp-H교 교면포장의 경우 “국도46호선 금남IC Ramp-H교 등 시설물 보수공사 (2021. 06)”를 통한 전면재포장이 이루어진 상태이며, 현장조사 당시 일부 다짐불량에 의한 망상균열과 포트홀이 조사되었다.
- 포장에 발생한 손상의 경우 우천 시 우수유입에 의한 백화가 동반된 상태로 조사되었으며, 현장조사 당시 방수층 파손에 의한 바닥판 손상은 확인되지 않았으나, 공용 중 방수층 파손 우려가 있으므로 소파보수를 통한 보수가 필요한 것으로 판단된다.
- 포장부에 대한 보수 시 여유면적을 충분히 확보한 상태의 보수가 권장된다.

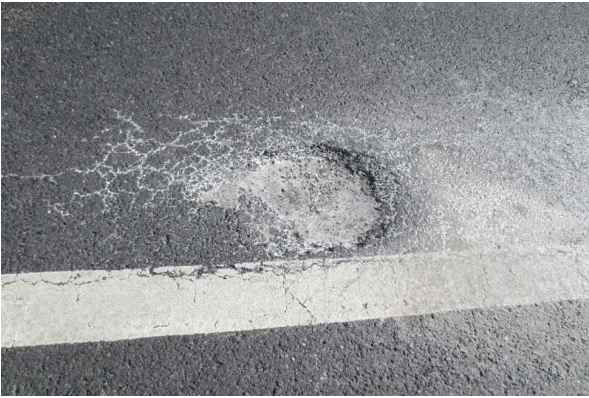
| 포장 망상균열 S3 | 포트홀 S3 |

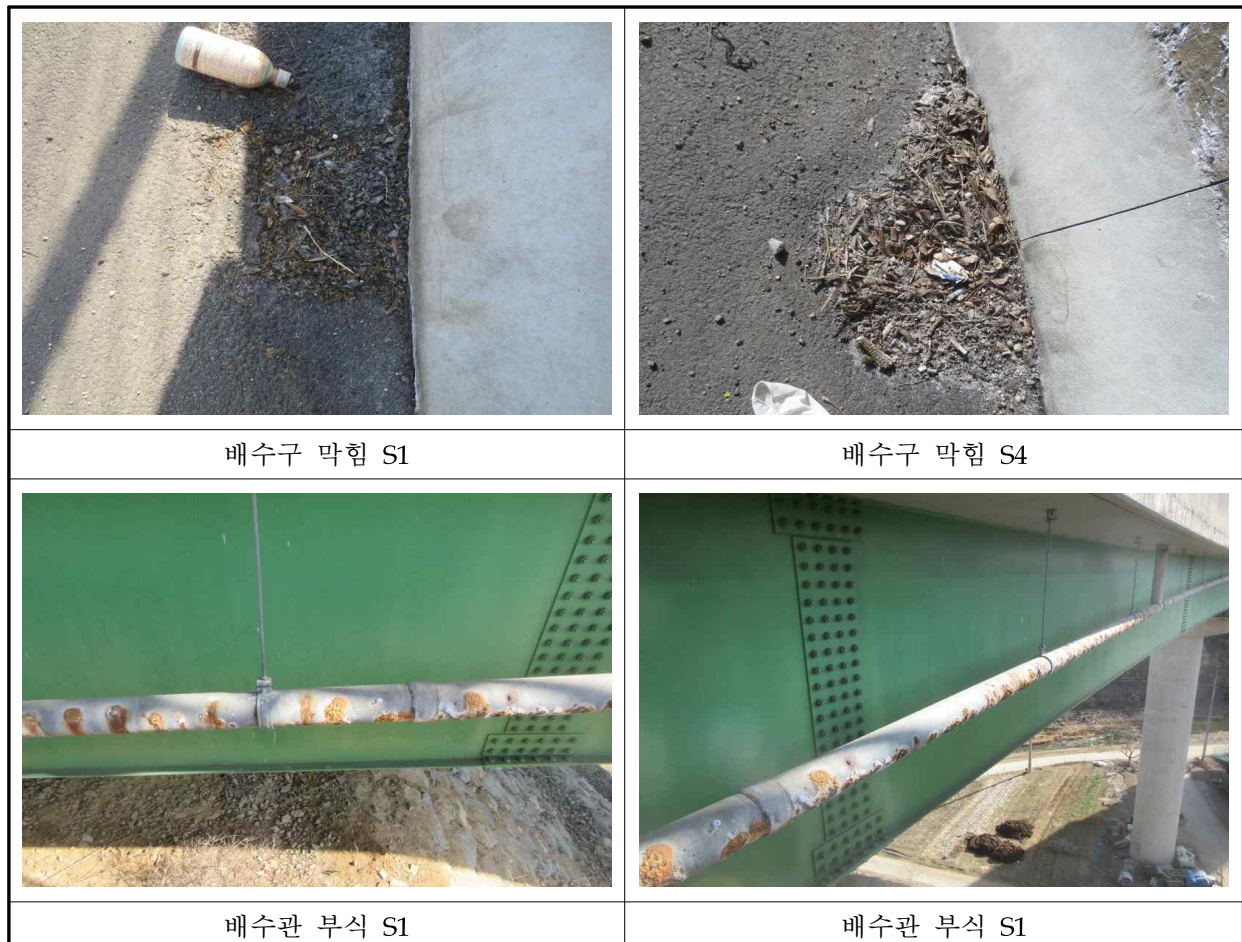
외관조사 결과 배수구 막힘, 배수관 길이부족, 부식이 조사되었다.

- 배수구 막힘의 경우 공용 중 차량통행 및 우수에 포함된 침전물이 퇴적되며 발생한 손상으로 판단되며, 원활한 배수를 확보하지 못할 경우 체수에 의한 사고발생 우려가 있으므로 청소를 통한 보수와 주기적인 관리가 이루어져야 할 것으로 판단된다.
- 배수관 부식의 경우 배수관 내부 퇴적된 이물질에 의한 물고임이 발생하고 온도변화에 따른 동결작용과 동절기 제설제에 의한 영향으로 판단된다.
- 기 점검 자료와 비교·검토한 결과 부식의 진전이 빠르며 원활한 배수기능이 어려울 것으로 판단되어 배수관 재설치를 통한 보수가 필요한 것으로 판단된다.

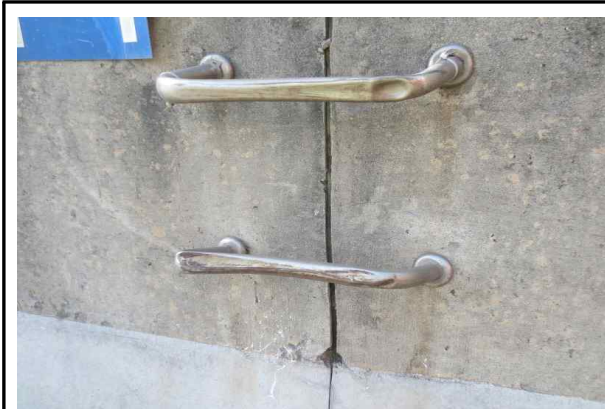
점검 사다리 파손 S2

- 점검 사다리 변형의 경우 공용 중 외부충격에 의한 손상으로 판단되며, 구조물에 미치는 영향은 없으나 작업자의 안전을 위한 재설치가 필요한 것으로 판단된다.
- 점검로 고정 장치 탈락의 경우 시공미흡에 의한 고정 불량발생 이후 반복적인 신축 거동에 의해 탈락된 손상으로 추정되며, 유지관리 시 작업자의 안전성 확보를 위한 재설치가 필요한 상태로 판단된다.
- 점검계단 파손의 경우 공용 중 지속적인 우수접촉과 온도변화에 따른 손상으로 판단되며, 구조물에 미치는 영향은 없으나 유지관리 시 작업자의 접근을 위한 통로로 안전사고 예방차원의 재설치가 적합할 것으로 판단된다.

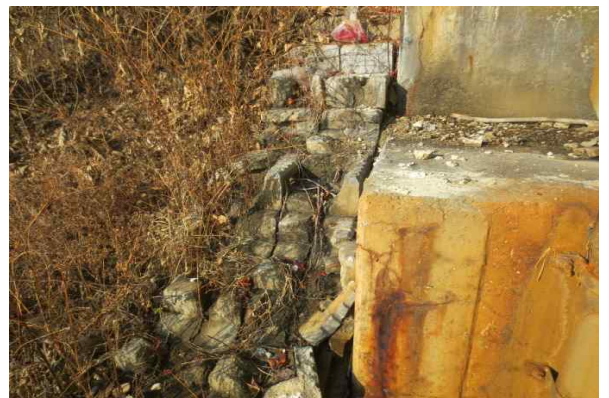
점검계단 파손 A1

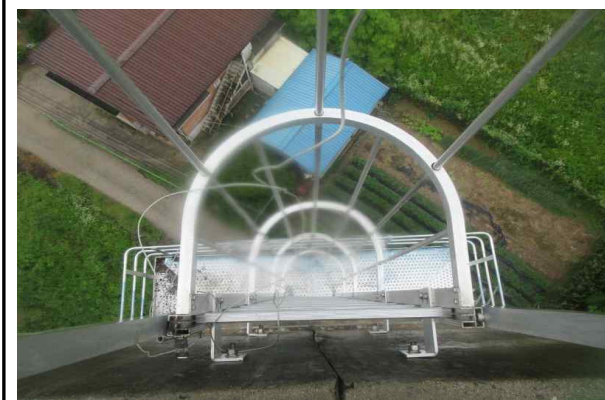
점검사다리 상태양호 P1

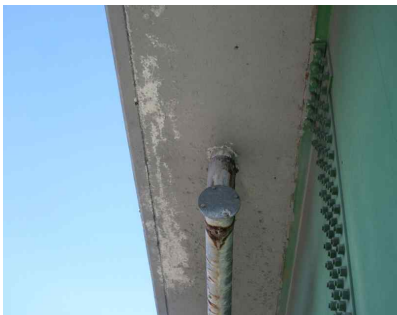
| 중점 점검내용 및 유지관리 사항_교면포장, 방호벽, 바닥판 | | |
|---|---|---|
| <ul style="list-style-type: none"> <li>◦ 교면포장 및 방호벽 이음부 사이 교면수가 유입되며 바닥판 하면에 백태가 발생</li> <li>◦ 교면수 유입에 의한 방호벽 박락 발생</li> <li>◦ 교면포장 방수층 파손 우려</li> <li>◦ 교면수 차단을 위한 <b>재포장</b>이 실시되어야 하며, 보수이후 지속적인 점검을 통한 확인필요</li> </ul> | | |
| 바닥판 백태 | 방호벽 박락 | 방호벽 박락 |

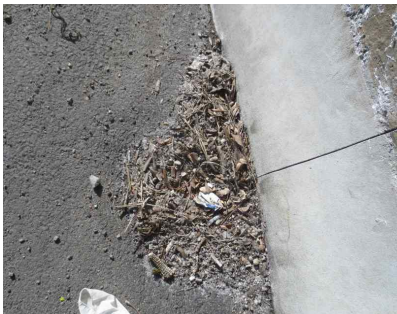
| 중점 점검내용 및 유지관리 사항_배수시설 | | |
|---|---|---|
| <ul style="list-style-type: none"> <li>◦ 배수구 막힘에 의한 체수발생 우려</li> <li>◦ 유도배수관 미설치에 따른 교대 누수흔적 발생</li> <li>◦ 배수관 부식에 의한 파손우려 및 기능성 저하</li> <li>◦ 2차손상 방지 및 원활한 배수기능 확보를 위해 <b>배수시설에 전체에 대한 정비</b>가 필요한 상태</li> </ul> | | |
| 배수구 막힘 | 유도배수관 미설치 | 배수관 부식 |

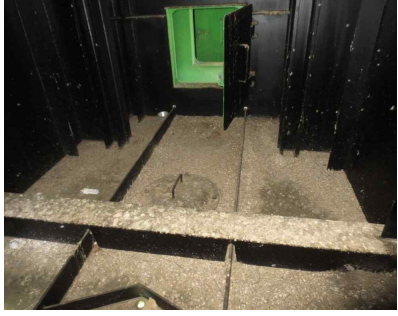
| 중점 점검내용 및 유지관리 사항_거더내부 | | |
|---|---|---|
| <ul style="list-style-type: none"> <li>◦ 조류 배설물에 의한 강재부식 우려</li> <li>◦ 실링 미처리에 의한 우수유입 발생</li> <li>◦ 환기구 볼트체결 불량에 의한 환기구 탈락 발생우려</li> <li>◦ 강재부식 방지를 위한 청소가 필요하며, 우수 및 조류출입 차단을 위한 지속적인 관리가 요구됨</li> </ul> | | |
| 조류 배설물 퇴적 | 실링 미처리 | 환기구 볼트 미체결 |

| 부재 | 구분 | 검토의견 |
|---|---|---|
| | 손상원인 및 대책방안 | <ul style="list-style-type: none"> <li>조류 배설물 퇴적의 경우 조류출입에 의한 손상으로 공용 중 배설물에 의한 부식발생 우려가 있으므로 청소를 통한 보수가 필요한 것으로 판단된다. 보수 이후 유지관리를 위한 작업자의 출입이 필요할 경우 출입구 개폐 여부에 대한 확인이 철저히 이루어져야 할 것으로 판단된다.</li> </ul> |
