# 금남IC 2교 시설물 전경(1)

# 손상현황(1)

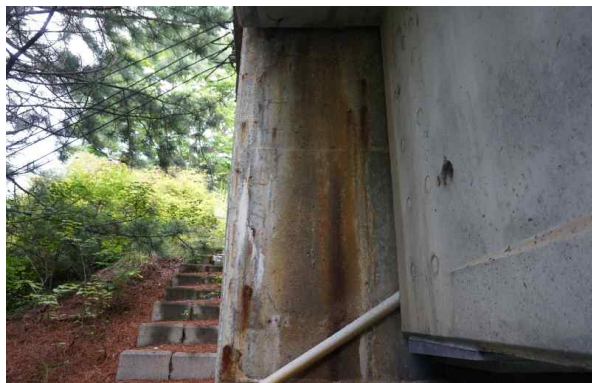
교대 망상균열 및 백태 A2
