: 2016년도 중부내륙선 김천JCT(내서)등 11개교 정밀안전진단 용역

# 제 1장 김천JCT교(내서,여주)

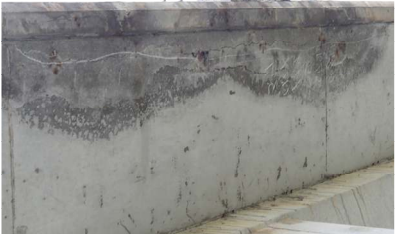
| 부재 | 중 점 점 검 내 용 | 주요사진 |
|---|---|---|
| 바닥판 | <ul style="list-style-type: none"> <li>·바닥판 하면 횡방향 균열(0.1~0.2mm) 진전여부</li> <li>·캔틸레버하면 백태, 철근부식 및 박락 진전여부 및 추가손상발생 여부</li> <li>·바닥판 하면 백태(건조)와 캔틸레버 하면의 백태와 비교 후 진전유무</li> <li>·지점부(신축이음부) 철근부식에 의한 박락 진전여부</li> </ul> | <p>&lt;캔틸레버 하면 박락, 부식&gt;</p> |

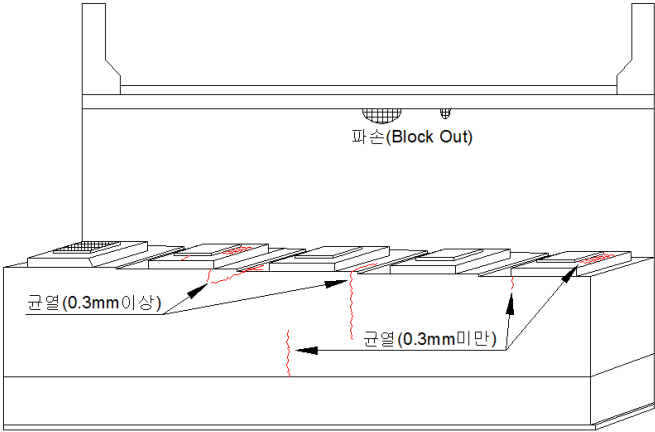
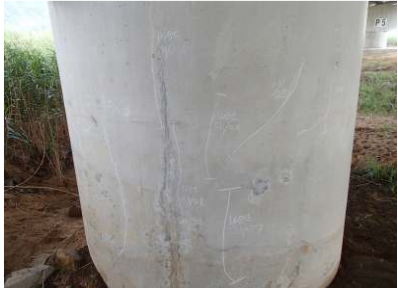
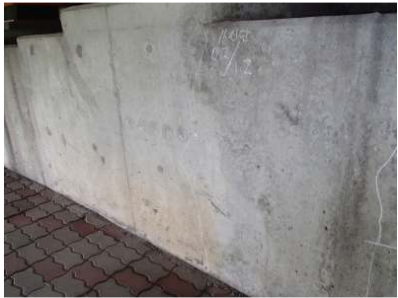
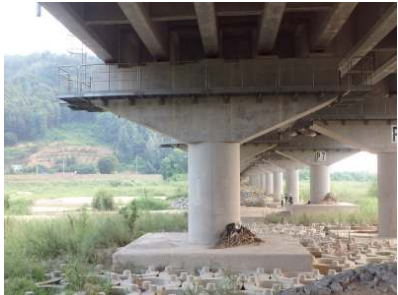
| 부재 | 중 점 점 검 내 용 | 주요사진 |
|---|---|---|
| 하부 구조 | <p>·코핑부 및 기둥부 균열 폭0.2mm이하의 미세균열 진전 여부 및 추가손상발생 여부</p> <p>·교대 신축이음장치 누수로 인한 하부구조 열화 진전여부</p> <p>·장마철 및 우기후 하천 교각부 침식 및 세굴발생 여부</p> <p>·교각 점검로 시건장치 확인 후 재설치 여부</p> | |

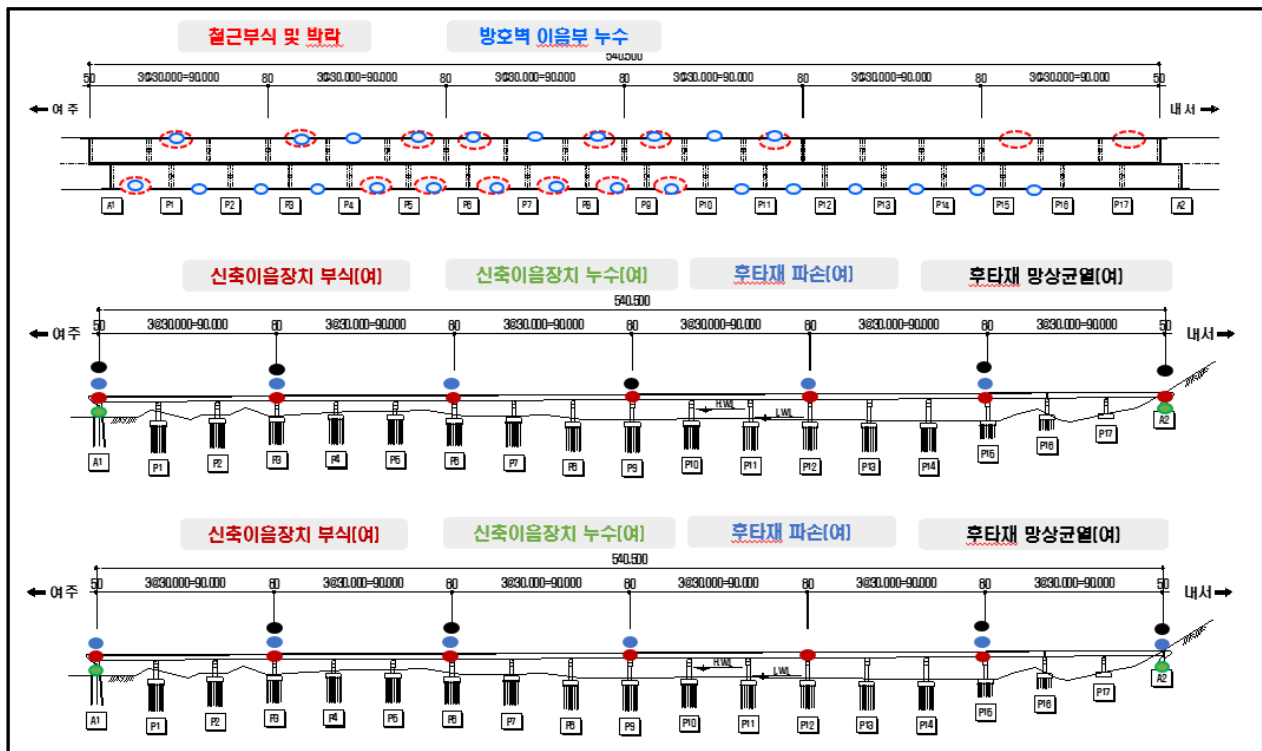
<중점유지관리 사항 모식도>

- 1) 캔틸레버 하면 철근부식에 의한 박락 발생
  - 발생 원인 : 방호벽 이음부 누수로 인한 내부 철근부식 후 콘크리트 박락 진전
  - 대책 : 단면보수
- 2) 방호벽 이음부 누수
  - 발생 원인 : 이음부 처리불량
  - 대책 : 방호벽 이음부 방수, 주입보수
- 3) 신축이음장치 손상 및 결함
  - ① 신축이음장치 본체(강재) 부식
  - ② 신축이음장치 고무재 파손에 의한 하부로 누수 발생
  - ③ 후타재 국부적 파손 발생
  - ④ 후타재 망상균열 발생
    - 발생 원인 : 공용 장기화, 유간부 토사적치, 중차량 통행, 재료열화 등
    - 대책 : 신축이음 교체 필요성 검토

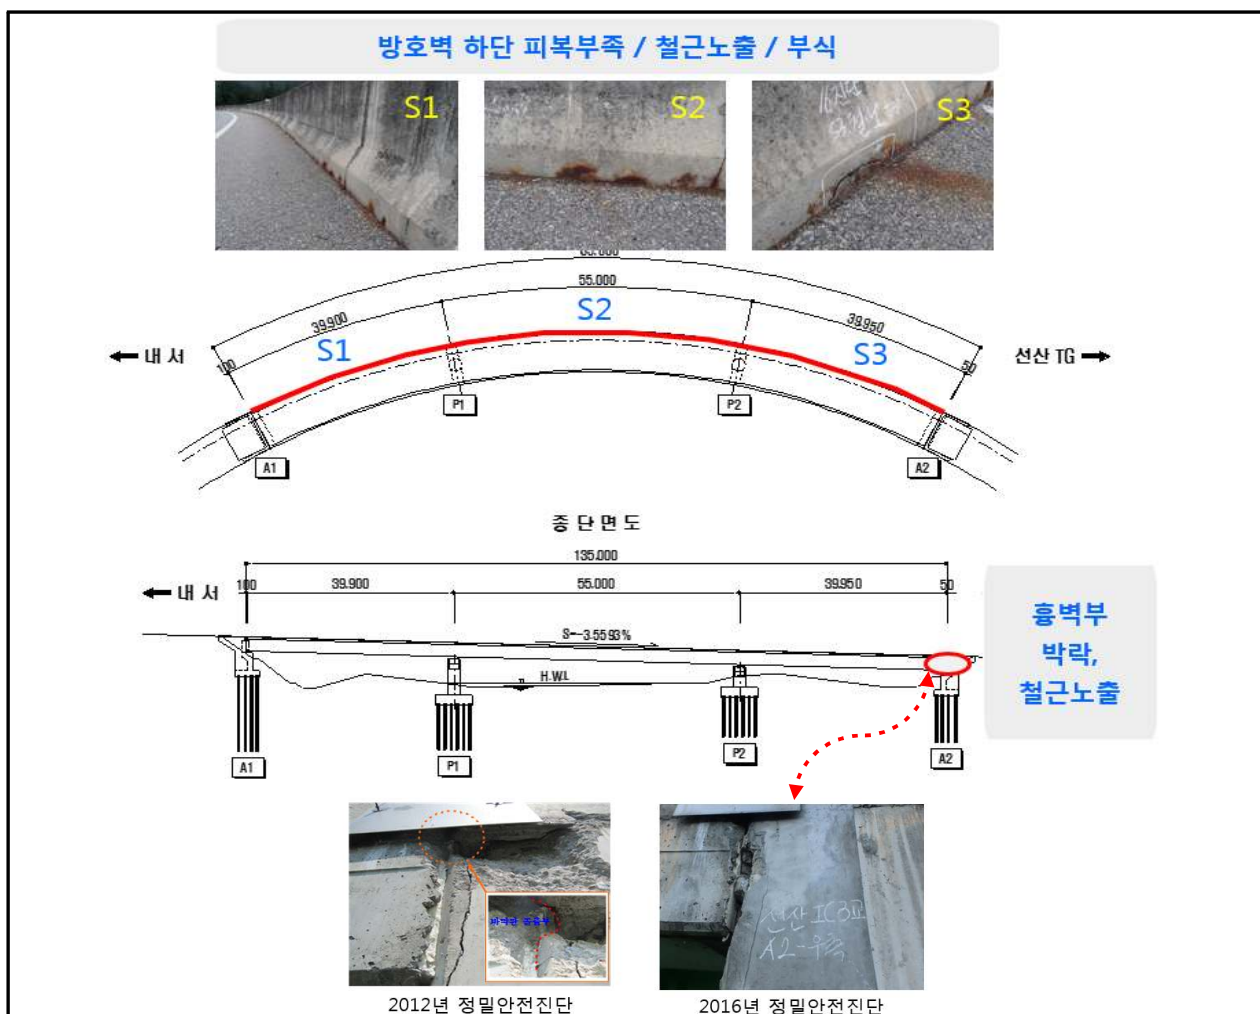
선산IC교 현장조사사결과, 좌측 방호벽 하단에는 피복부족에 의한 콘크리트 피복박락이 진행되면서 우수 등이 침투하여 철근부식에 의한 녹물이 외부로 나타나고 있는 상태이다.

철근이 부식된 철근은 배력철근으로 단면복원에 의한 보수로 건전성이 확보될 것으로 판단된다. 보수시 국부적인 보수보다는 전 연장에 걸쳐 보수함이 바람직할 것으로 판단된다. 또한, A2(교대) 우측옹벽부에 발생한 피복부족에 의한 철근부식 및 박락은 전회차 정밀안전진단 이후 몰탈에 의한 보수가 시행된 상태이나, 내부철근의 방청미흡, 보수재 부착불량, 신축이음부 차량통과에 의한 진동영향 등에 의한 재손상이 발생한 상태이다. 재발생 방지방안으로는 철근부식부 콘크리트 파취후 철근방청 후 보수재 부착성 확보를 위해 앵커 매입후 단면복원이 필요할 것으로 판단된다. 상기 언급된 손상들에 대해서는 결함의 진전여부 및 재발생 여부를 주기적으로 관찰하는 등 중점 유지관리항목으로 선정하여 구조물의 유지관리를 실시하는 것이 타당할 것으로 판단된다.

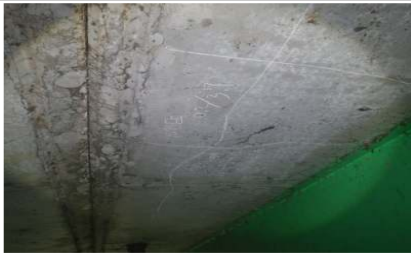
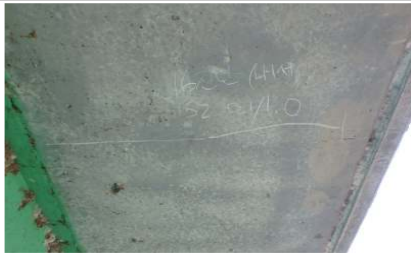
| 부재구분 | 중 점 점 검 내 용 | | |
|---|---|---|---|
| 바닥판 | ·캔틸레버 하면 종,횡방향 균열 진전여부 | | |
| | <p>&lt; 캔틸레버 하면 횡균열 &gt;</p> | <p>&lt; 캔틸레버 하면 횡균열 &gt;</p> | |

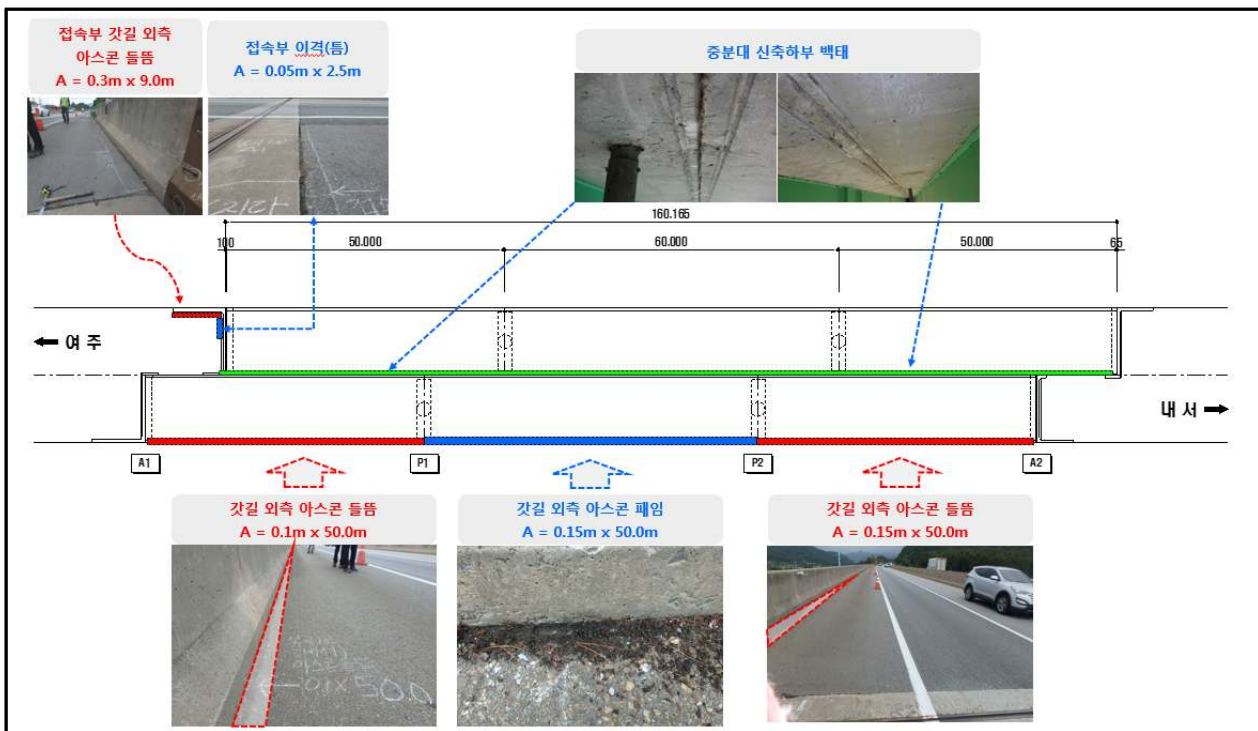
#### ④ 중분대 하면 백태

- 발생 원인 : 종방향 신축이음부 백태 발생
- 대책 : 향후 누수 발생으로 인한 균열부 노면수 침투 방지를 위해 유도배수관 설치

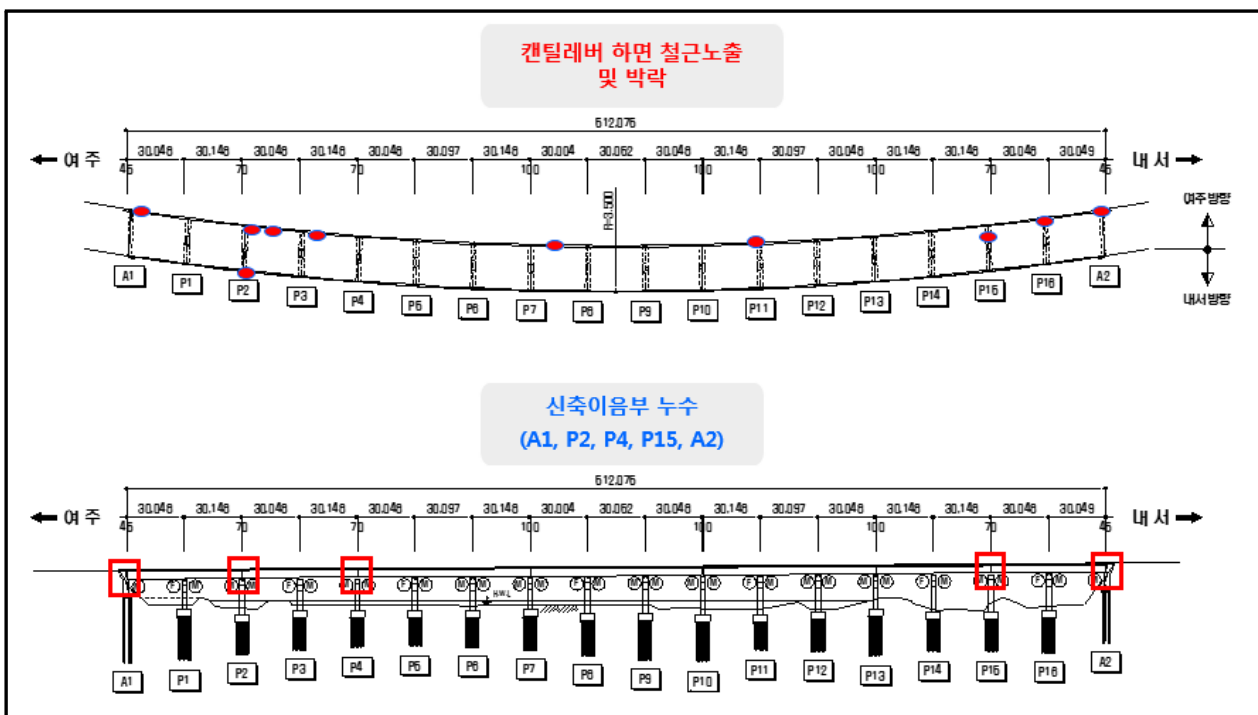
캔틸레버부 측면 및 하면에 발생한 백태, 철근부식 및 박락, 박락은 공용 중 우수, 바닥판과 방호벽 시공이음부로의 노면수 유입에 의해 발생한 것으로 판단된다. 상기 손상에 대해서는 내구성 저하 방지를 위해 철근부식 및 박락(단면보수(방청)), 박락 및 파손(단면보수), 백태(표면보수)를 실시하며, 누수에 의해 발생한 손상부에 대해서는 접합부에 주입보수(발포성 우레탄)를 통한 누수방지 대책이 병행되어야 한다.

신축이음 단부에서 발생한 박리, 박락, 철근노출 등은 A1, P2, P4, P15 지점에서 발생하였는데, 상기 지점은 기 점검 및 진단 시부터 신축이음누수로 인한 2차손상이 발생되고 있는 것으로 확인되었으며, 금회 진단 시 다소 손상의 진전이 된 것으로 판단된다. 상기 손상은 제설염수의 유입으로 인한 열화이며, 현재 손상이 진행되고 있는 상태로, 내구성 확보를 위해 신축이음장치의 차수방안과 연계하여 단면보수(방청)를 실시하는 것이 바람직하다.

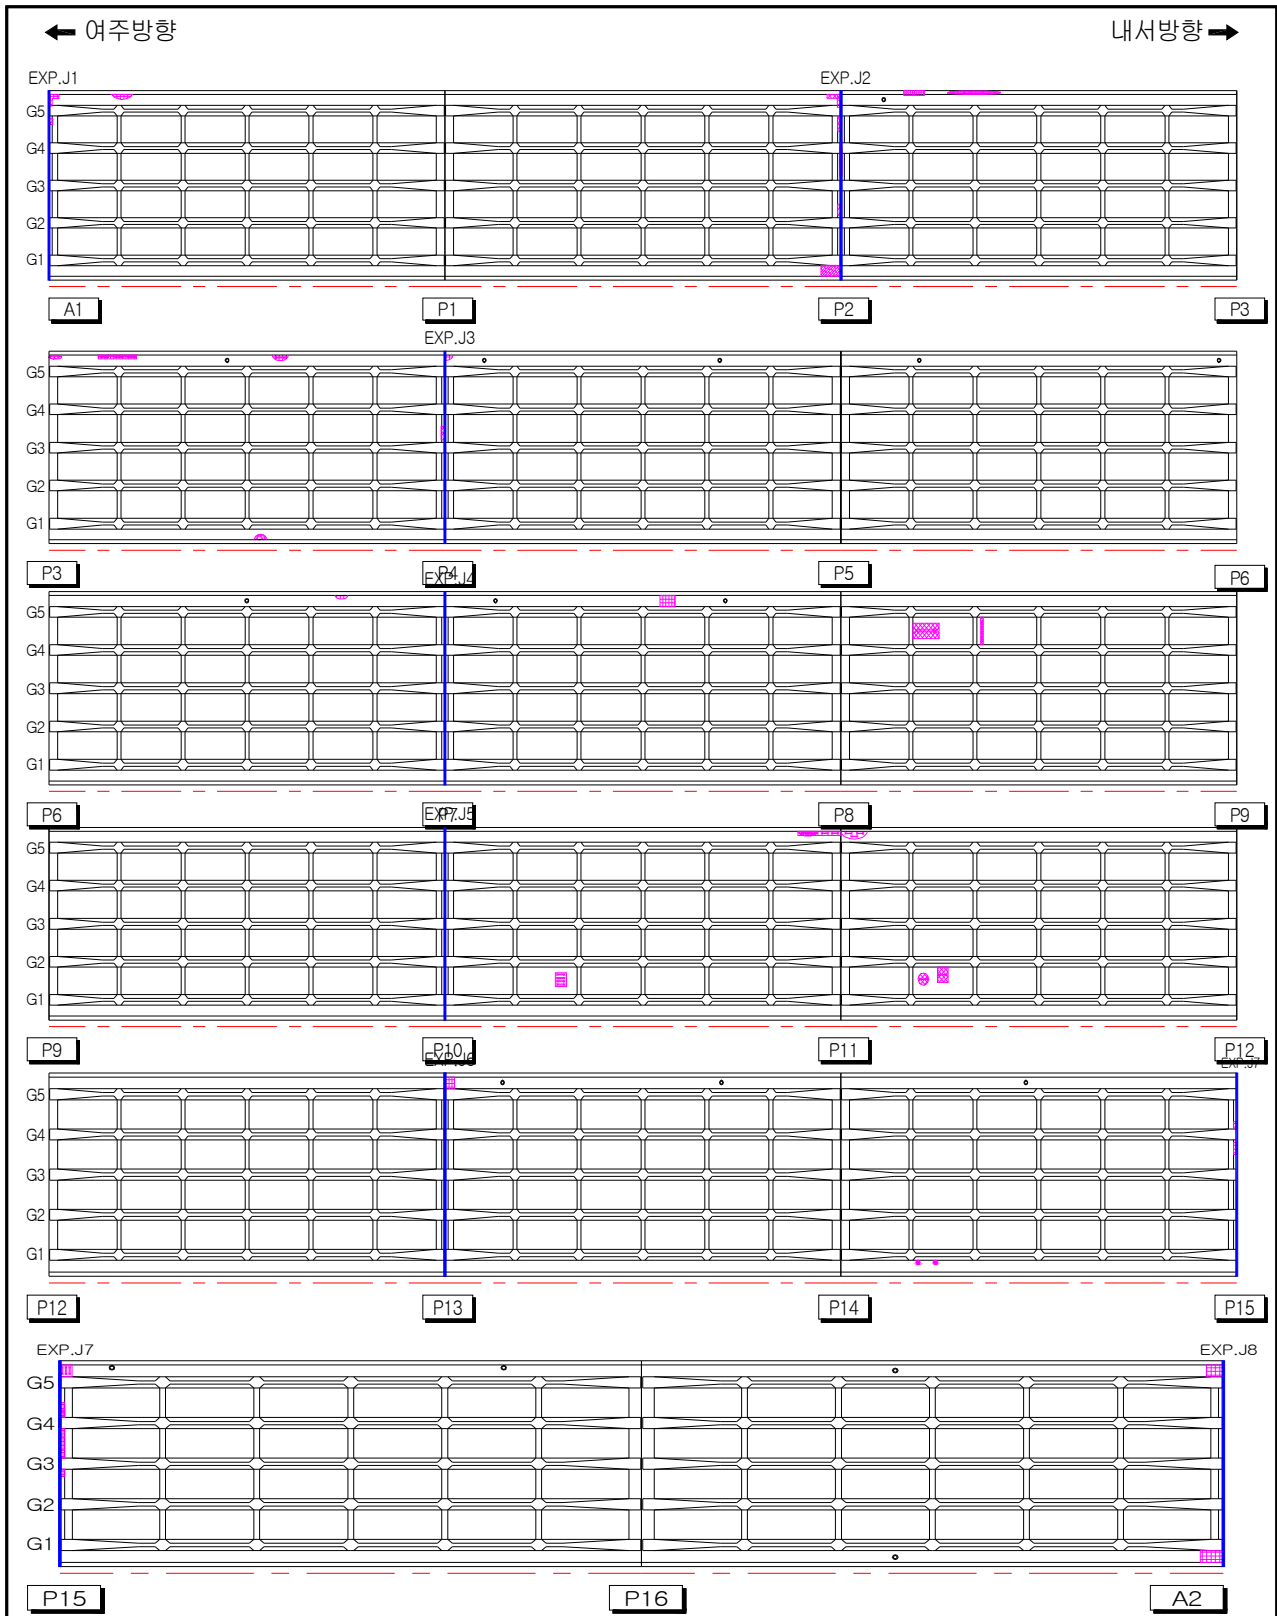
③ 바닥판 하면 단면결함 현황

- 캔틸레버 하면 철근부식에 의한 콘크리트 박락이 발생되어 내구성 저하가 우려되므로 우선적으로 보수가 필요한 상태임
- 발생원인이 상부의 방호벽 하단 이음부에서 노면수가 유입되어 발생한 상태로 정기 및 정밀점검시 범위확대 및 철근부식 증대, 신규 손상 발생에 대해 지속적인 유지관리가 필요할 것으로 판단됨.
- 이음부 누수에 대한 보수범위는 현재 발생한 부위에 국한하지 말고 전연장에 대해 주입 보수하는 방안이 적극적인 보수대책일 것으로 사료됨.
