## 제 3 장 현장조사 및 시험

3.2 백운4교(부산) 외관조사

3.3 백운4교(춘천) 외관조사

##### 가. 백운4교(부산)

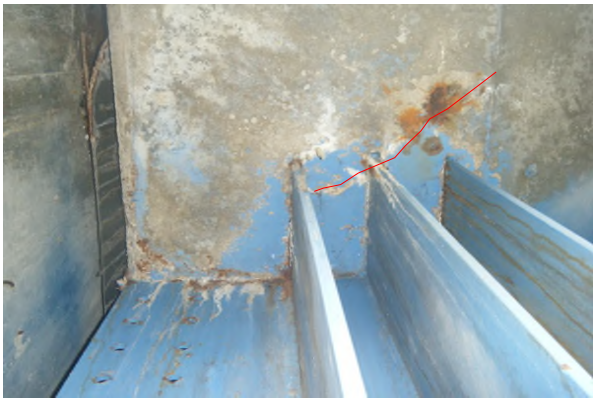
| 현 황 | ◦ S5-A2지점 좌측 캔틸레버 백태균열( $C_w=0.2\text{mm}$ , $L=0.2\text{m}$ ) | 현 황 | ◦ S5-A2지점 바닥판측면 들뜸, 백태 및 녹물 ( $A=0.70\text{m}^2$ ) |
| 원 인 | ◦ 수직보강재 응력집중 및 수분접촉 | 원 인 | ◦ 점검로 설치시 외부충격 및 우수접촉 |

균열 틈으로 수분이 접촉되어 발생한 결함으로 구조물의 안전성에 미치는 영향은 없으나 향후 손상진전이 우려되므로 표면처리 보수가 필요할 것으로 판단된다.

| 대 책 | ◦ 표면처리 | 대 책 | ◦ 단면복구 |

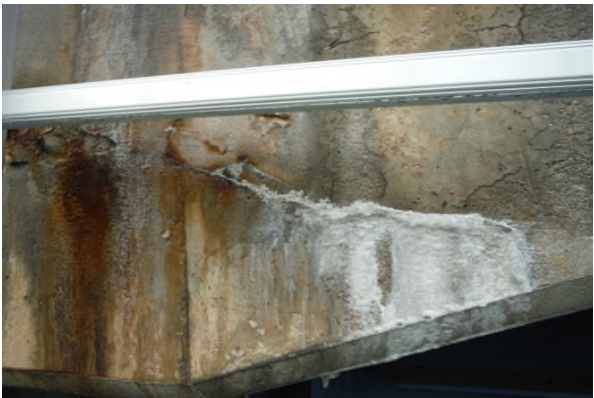
점검로 설치 시 외부충격에 의한 들뜸 및 미세균열부 수분접촉에 의한 백태가 발생하였으며, 부분적으로 녹물이 발생한 상태로 철근부식이 우려되므로 내구성 확보를 위해 단면복구가 적합할 것으로 판단된다.

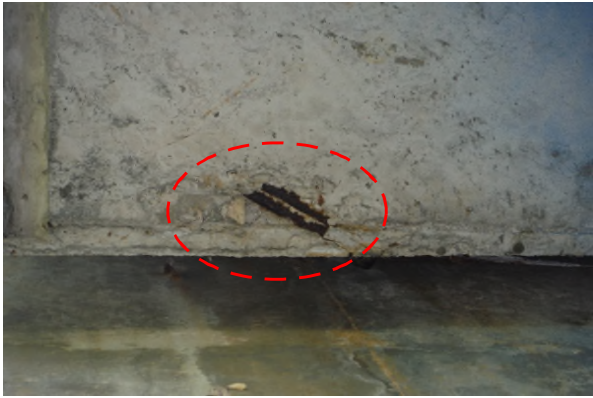
| 현 황 | ◦ S1 우측 캔틸레버하면 잡철근노출 ( $A=0.03\text{m}^2$ ) | 현 황 | ◦ S1 우측 캔틸레버하면 거푸집 미제거 ( $A=0.15\text{m}^2$ ) |
| 원 인 | ◦ 시공 시 협재 | 원 인 | ◦ 시공 시 협재 |

잡철근노출은 시공 시 협재된 철근이 노출되어 발생한 결함으로 구조적인 문제점은 없으나 내구성 확보를 위해 제거 및 단면복구가 적합할 것으로 판단되며, 거푸집 미제거는 시공미흡에 의한 결함으로 내구성 저하 영향은 없는 결함이므로 주의관찰이 바람직할 것으로 판단된다.

| 대 책 | ◦ 제거 및 단면복구 | 대 책 | ◦ 주의관찰 |

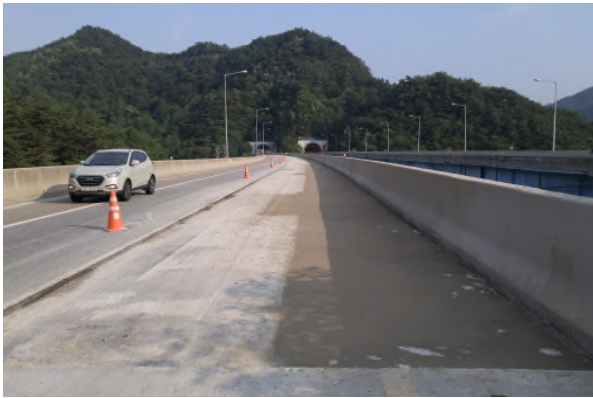
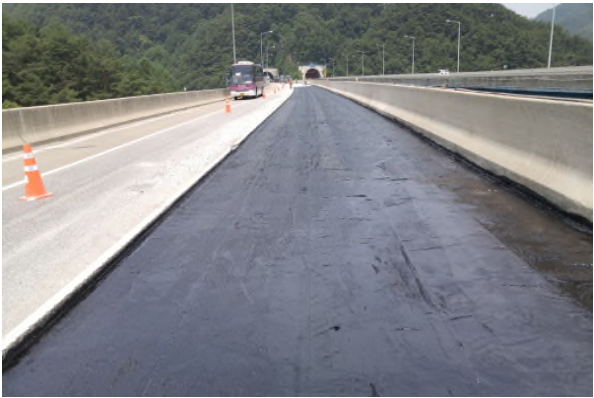
| 현 황 | ◦ S1~S5 바닥판 상면 단면보수 현황(2016년) | 현 황 | ◦ S1~S5 재포장 전 방수층 시공 현황(2016년) |
| 평 가 | ◦ 바닥판 하면의 테크플레이트는 전 구간 부식이 없는 양호한 상태로 누수에 의한 결함은 발생치 않았으며, 바닥판 상면은 단면보수를 실시한 후 재포장(방수층 도포)을 실시하였다. 따라서 본 교량의 바닥판은 양호하며, 누수에 의한 영향은 없는 것으로 판단된다. | | |

데크플레이트는 바닥판 누수에 의한 부식의 결함이 없는 양호한 상태이며, 교면 방수층도 양호한 것으로 조사되어 공용기간 증가에 따른 바닥판 누수는 없는 것으로 판단된다.

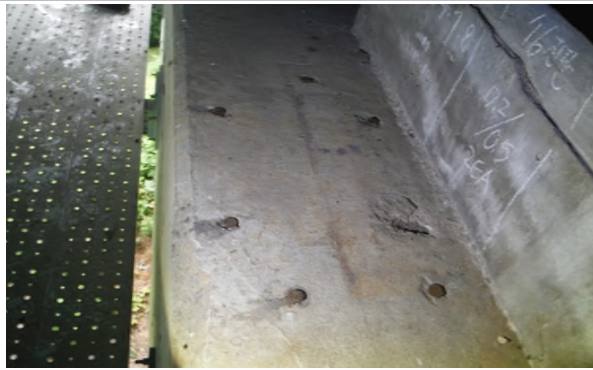
| <b>현 황</b> ◦ A2/교좌면 앵커볼트노출(A=0.06m <sup>2</sup> ) | <b>현 황</b> ◦ 현장가이드 및 롤러 설치 개요도 |
| <b>원 인</b> ◦ 현장가이드 및 롤러 설치시 앵커 제거 후 마감불량 | |

| <b>대 책</b> ◦ 주의관찰 | |

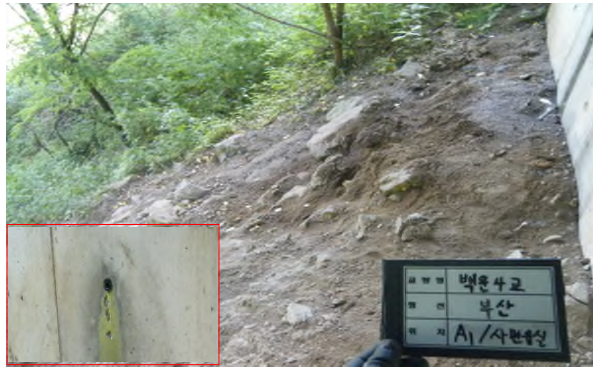
| <b>현 황</b> ◦ A1/압성토 사면유실(A=8.00m <sup>2</sup> ) | <b>현 황</b> ◦ A2/좌측면 사면유실(A=0.50m <sup>2</sup> ) |
| <b>원 인</b> ◦ 거푸집 흙 마감미흡 및 배면수 유출 | <b>원 인</b> ◦ 오랜 공용중 지표수에 의한 유실 |

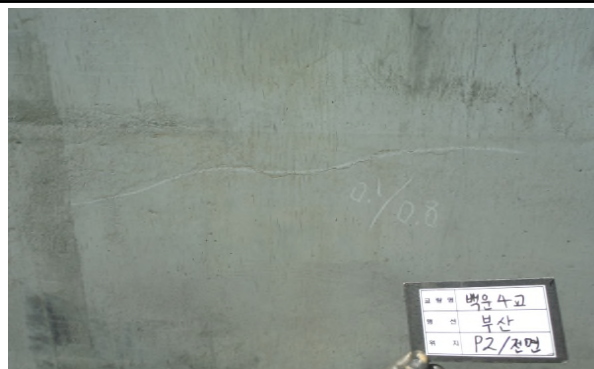
| 현황 | ◦ P2/전면 균열(Cw=0.1mm L=0.8m) | 현황 | ◦ P1/배면 백태(A=0.24m <sup>2</sup> ) |
| 원인 | ◦ 시공초기 건조수축 | 원인 | ◦ 미세균열부 수분접촉 |

| 대책 | ◦ 주의관찰 | 대책 | ◦ 주의관찰 |

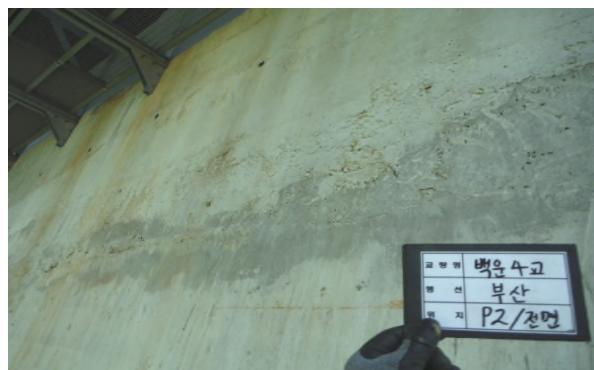
| 현황 | ◦ P2/전면 표면불량(A=4.80m <sup>2</sup> ) | 현황 | ◦ P1/우측면 보수재 박리(A=0.02m <sup>2</sup> ) |
| 원인 | ◦ 시공불량 | 원인 | ◦ 바탕처리 및 시공불량 |

| 대책 | ◦ 주의관찰 | 대책 | ◦ 주의관찰 |

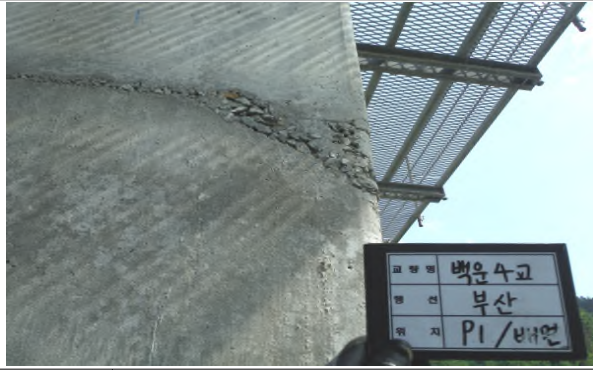
| 현 황 | ◦ P1/배면 재료분리(A=0.15m <sup>2</sup> ) | 현 황 | ◦ P1/상면 박락(A=0.48m <sup>2</sup> ) |
| 원 인 | ◦ 시공불량 | 원 인 | ◦ 시공초기 외부충격 |

| 대 책 | ◦ 주의관찰 | 대 책 | ◦ 단면복구 |

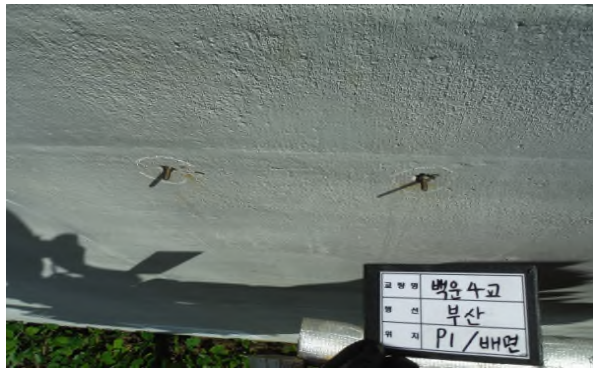
| 현 황 | ◦ P1/배면 잡철근노출(A=0.02m <sup>2</sup> ) | 현 황 | ◦ P2/상면 앵커볼트노출(A=0.18m <sup>2</sup> ) |
| 원 인 | ◦ 시공미흡 | 원 인 | ◦ 앵커 제거 후 마감불량 |

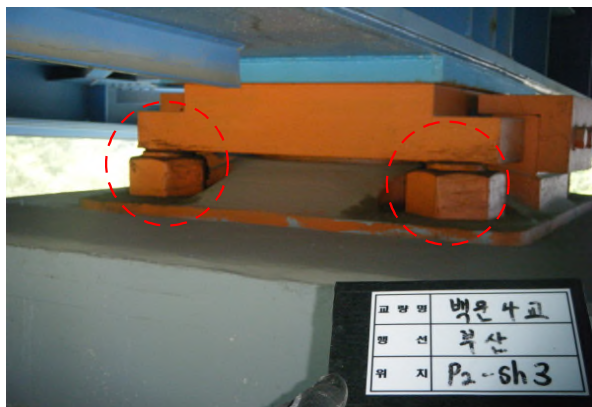
| <b>현황</b> ◦ P2/SH3 볼트간섭(4EA) | <b>현황</b> ◦ P2/SH1 볼트길이부족(1EA) |
| <b>원인</b> ◦ 시공불량 | |

| <b>대책</b> ◦ 고정단이므로 가동량이 없으며, 길이부족에 의한 결함은 없으므로 주의관찰토록 함 | |

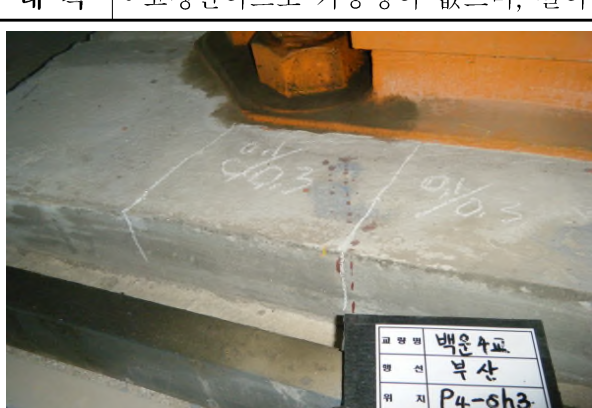
| <b>현황</b> ◦ P4/SH3 균열(Cw=0.1mm L=0.3m) 2EA | <b>현황</b> ◦ P1/SH1 재균열(Cw=0.1mm L=0.5m) |
| <b>원인</b> ◦ 시공초기 건조수축 | |

| <b>대책</b> ◦ 주의관찰 | |

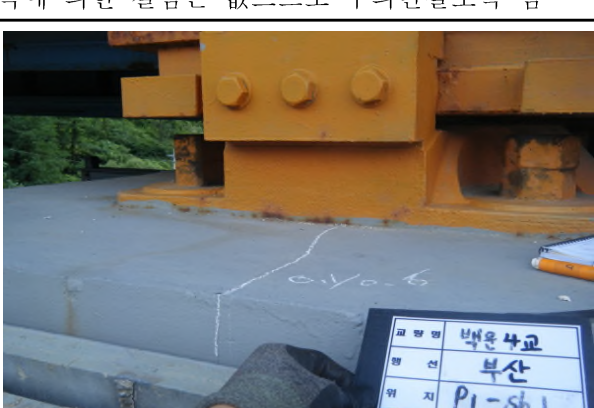
| <b>대책</b> ◦ 보수불량 | |

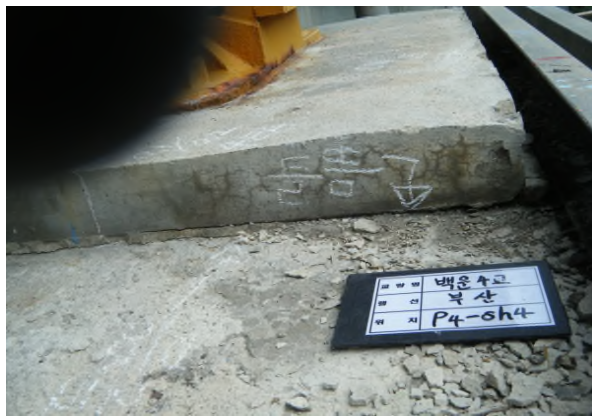
| <b>현 황</b> ◦ P4/SH4 물탈들뜸(A=0.34m <sup>2</sup> ) | <b>현 황</b> ◦ P4/SH1 물탈박리(A=0.05m <sup>2</sup> ) |
| <b>원 인</b> ◦ 시공미흡 | <b>원 인</b> ◦ 시공초기 외부충격 |

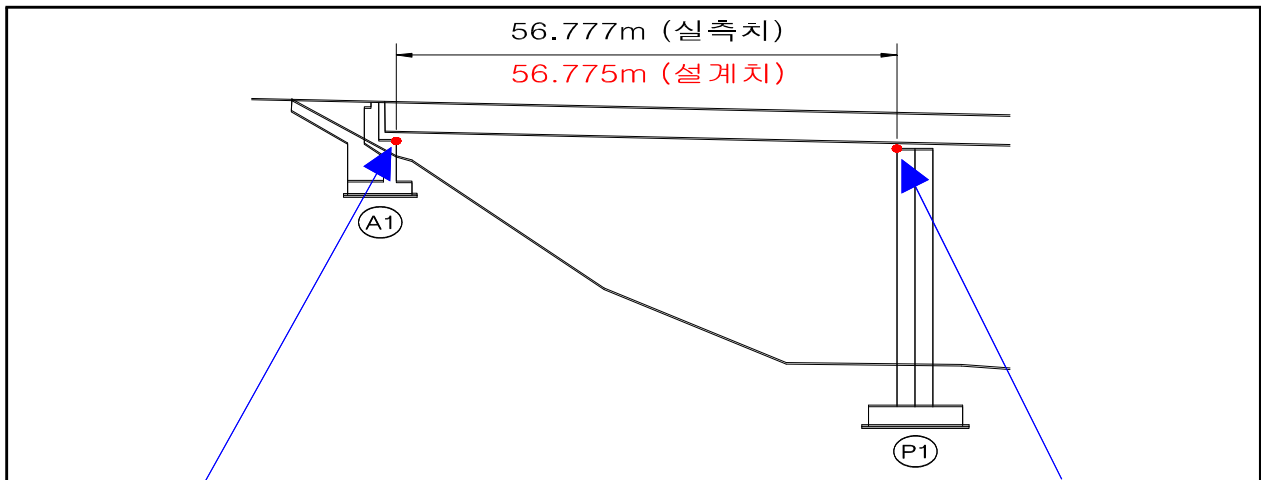
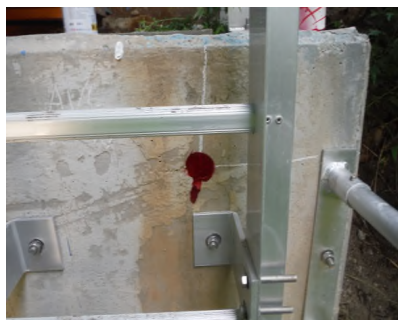
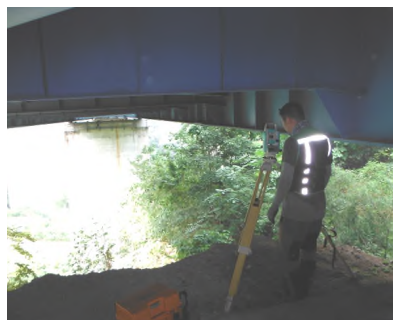
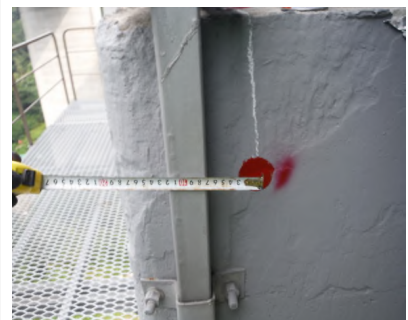
광파기 측량을 통해 교대(A2)와 교각(P4)의 거리를 측정할 결과, 실측치는 56.777m이며, 설계치는 56.775m로 +0.002m의 미소한 오차로 교대변위는 없는 것으로 검토되었다.

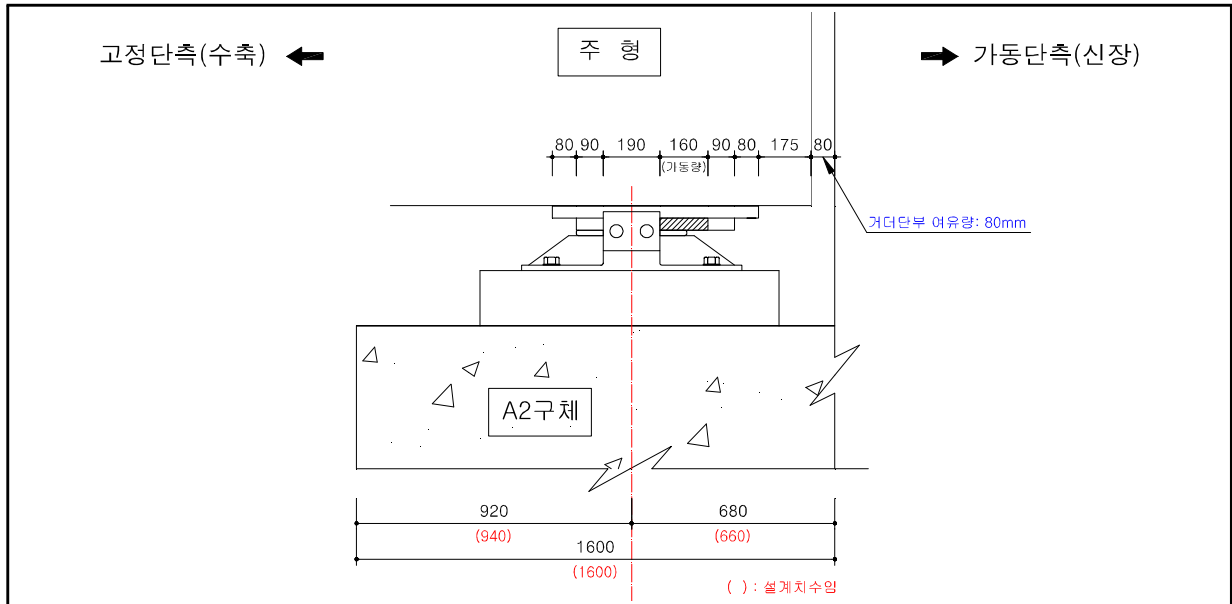
【그림 3.1】 A2-SH1 제원 실측 개요도

A2-SH1에 대한 받침장치 제원 검토결과, 받침장치 중심은 교대(A2) 흉벽에서 660mm에 설계되어 있으나 실측치는 680mm로 측정되어 20mm 고정단측으로 시공된 것으로 검토되었다.

교대(A2)측의 받침장치 가동여유량 부족의 원인은 시공초기 받침배치 및 Upper Shoe 시공오류에 의해 발생된 것으로 판단되며, 현장조사 시 거더 단부는 【그림 3.1】과 같이 80mm의 가동 여유량을 확보하고 있고, 가동여유량 부족에 의한 구조적인 결함이나 교량 신축거동에 문제가 될만한 손상은 관찰되지 않으므로 보수방안보다는 현 상태에서 주의관찰토록 하며, 향후 받침 교체 계획 시 온도변화량을 고려하여 교체하는 것이 바람직할 것으로 판단된다.

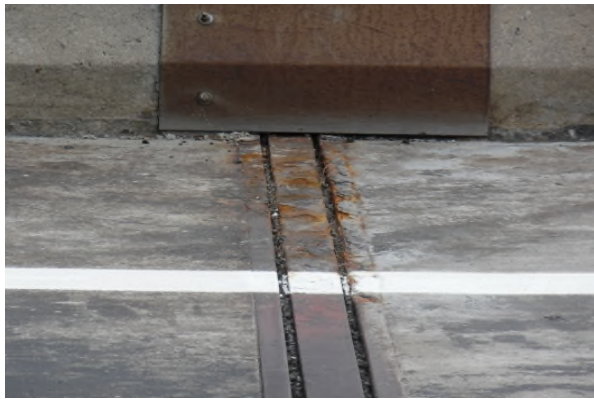
| 현 황 | ◦ A2 신축이음 본체부식(A=0.15m <sup>2</sup> ) | 현 황 | ◦ A1 신축이음 토사퇴적(A=0.28m <sup>2</sup> ) |
| 원 인 | ◦ 우수접촉 | 원 인 | ◦ 공용중 우수 등에 의해 퇴적 |

신축이음 본체부식은 오랜 공용중 우수접촉 및 체수에 의해 발생한 손상으로 부식에 의한 기능 저하 영향은 없기에 보수방안보다는 현 상태에서 주의관찰이 바람직할 것으로 판단된다.

| 대 책 | ◦ 주의관찰 | 대 책 | ◦ 청소 |

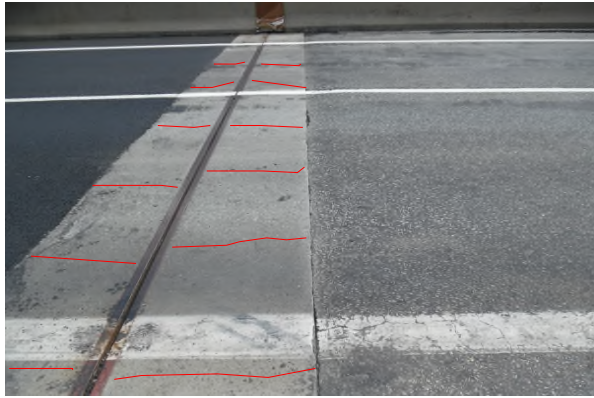
| 현 황 | ◦ A1 신축이음 후타재균열(Cw=0.2mm)<br>: 0.50m~0.70m 간격으로 발생 | 현 황 | ◦ A2 신축이음 후타재파손<br>(A=0.11m <sup>2</sup> ) |
| 원 인 | ◦ 긴조수축 및 차량반복 하중 | 원 인 | ◦ 재포장 시 외부충격 및 중차량통행 |

후타재균열은 공용중 차량반복 하중에 의해 발생한 결함으로 신축이음장치의 신축 거동에 미치는 영향은 없으나 동절기 제설재 살포 등에 의한 염화물 침투가 우려되므로 표면처리가 필요할 것으로 판단되며, 파손은 채포장 시 장비에 의한 외부충격 및 중차량 통행에 의해 발생한 결함으로 통행차량의 안전성 확보를 위해 단면복구가 필요할 것으로 판단된다.

| 대 책 | ◦ 표면처리 | 대 책 | ◦ 단면복구 |

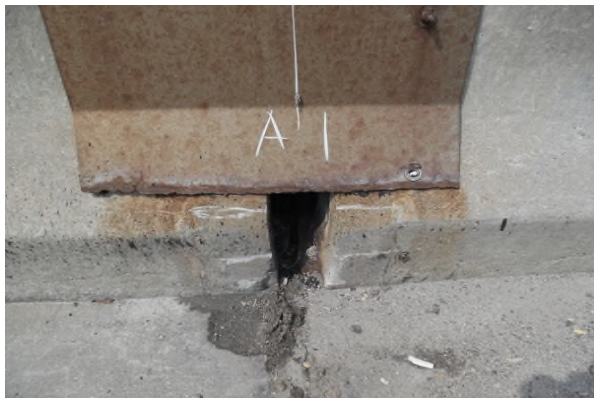
| 현 황 | ◦ A1 신축이음 덮개판 길이부족(1EA) | 현 황 | ◦ A1 신축이음 덮개판 변형(1EA) |
| 원 인 | ◦ 인위적 절단 | 원 인 | ◦ 외부충격 |

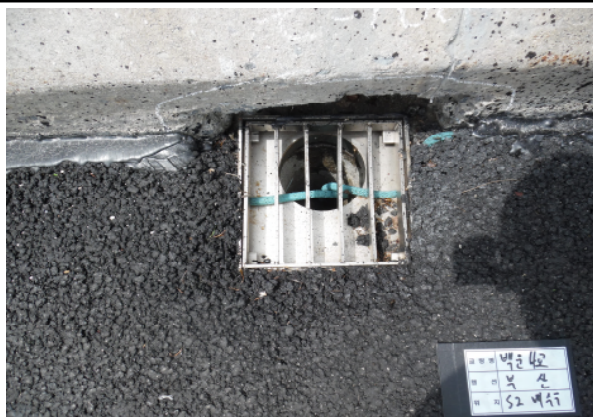
| 현황 | ◦ S2 배수구 상태양호 | 현황 | ◦ S4 배수구 상태양호 |

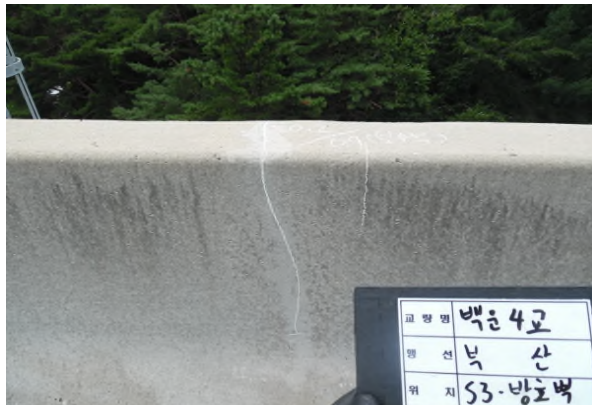
| <b>현 황</b> ◦ S3/방호벽 균열( $Cw=0.2mm$ , $L=0.9m$ ) | <b>현 황</b> ◦ S5/방호벽 백태균열( $Cw=0.1mm$ , $L=0.7m$ ) |
| <b>원 인</b> ◦ 건조수축 | <b>원 인</b> ◦ 미세균열부 우수접촉 |

방호벽에서 발생한 균열, 보수부 재균열은 건조수축 및 보수미흡에 의한 균열로 판단되며, 폭0.3mm미만의 미세균열이나 동절기 제설재 살포 등에 의한 염화물 침투가 우려되므로 표면처리하는 것이 적합할 것으로 판단된다.

| <b>대 책</b> ◦ 표면처리 | <b>대 책</b> ◦ 표면처리 |

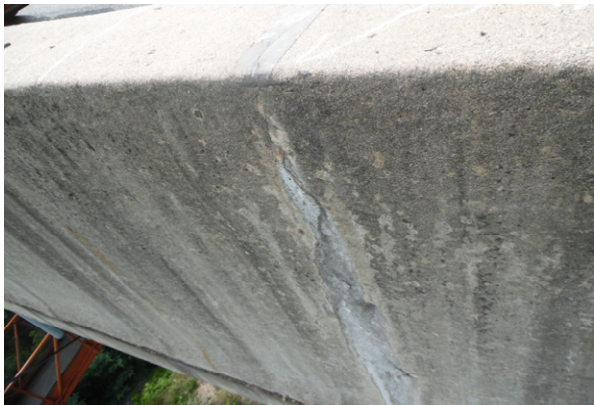
백태는 미세균열부 틈새로 우수가 접촉되어 발생한 결함으로 구조적인 문제점은 없으나 내구성 확보를 위해 표면처리 보수가 바람직할 것으로 판단된다.

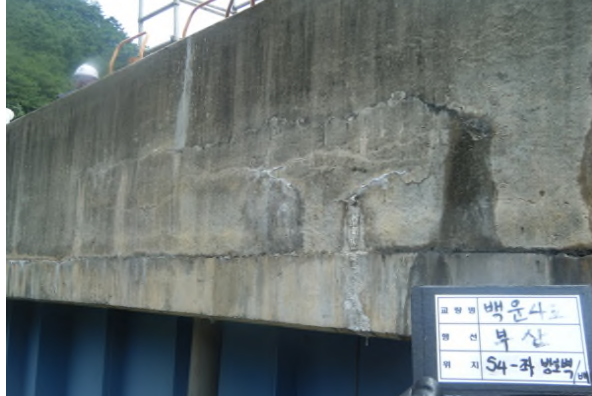
| <b>현 황</b> ◦ S4/방호벽 배면 들뜸( $A=1.10m^2$ ) | <b>현 황</b> ◦ S3/방호벽 배면 들뜸( $A=1.50m^2$ ) |
| <b>원 인</b> ◦ 시공불량 및 피복부족 | |

들뜸은 방호벽 배면에서 발생한 결함으로 시공미흡 및 피복부족에 의한 결함으로 판단되며, 탈락의 우려가 있으므로 단면복구가 필요할 것으로 판단된다.

| <b>대 책</b> ◦ 단면복구 | |

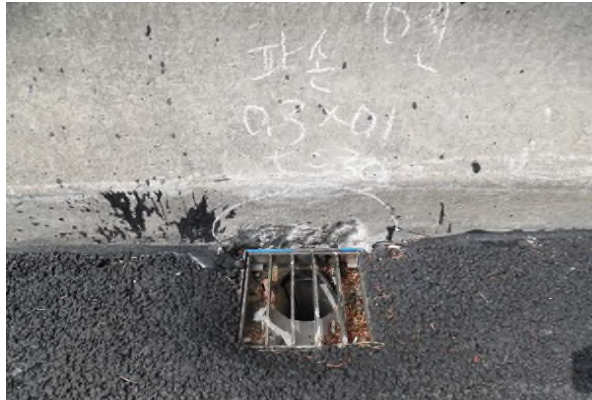
| <b>현 황</b> ◦ S5/방호벽 파손( $A=0.03m^2$ ) | <b>현 황</b> ◦ S2/방호벽 전선덮개판 탈락(1EA) |
| <b>원 인</b> ◦ 배수구 설치 시 외부충격 | <b>원 인</b> ◦ 시공미흡 |

파손은 배수구 설치 시 외부충격 등에 의한 결함으로 손상규모가 경미하여 내구성 저하 영향이 미미하므로 보수방안보다는 주의관찰이 바람직할 것으로 판단된다.

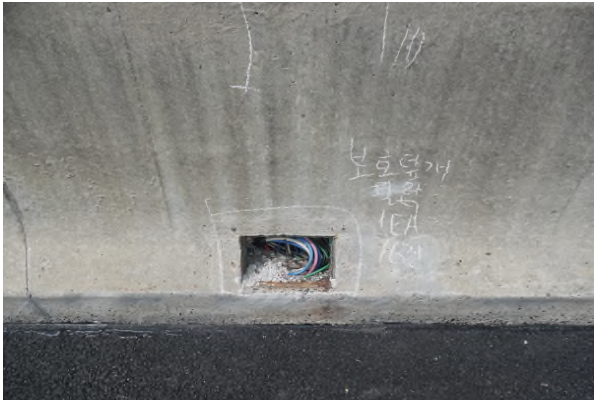
전선덮개판은 가로등 배선연결부에 설치된 기타시설물로 시공초기 설치불량 및 관리미흡에 의한 결함으로 판단되며, 우수 차단을 위해 덮개재설치가 바람직할 것으로 판단된다.

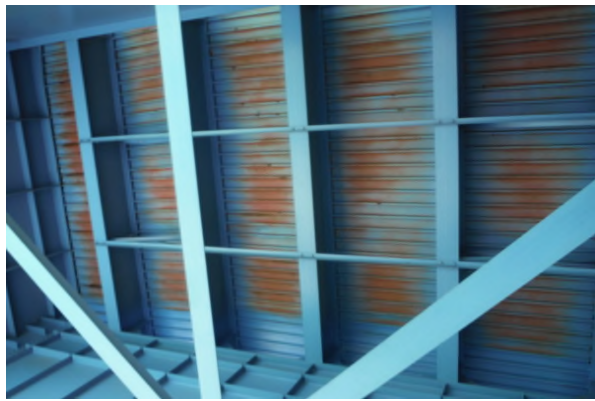
| 현 황 | ◦ S4/내측 바닥판 데크플레이트 부식(A=504.00m <sup>2</sup> ) | 현 황 | ◦ S1/A1지점 내측 바닥판 데크플레이트 도장보수 - 상태양호 |
| 원 인 | ◦ 시공시 도장 미실시 및 오랜 공용중 수분접촉 ⇒ 바닥판 누수의 영향은 아님 | | |

바닥판하면의 데크플레이트는 전체적으로 부식이 발생한 상태이나 이는 시공시 도장미실시 및 오랜 공용중 수분점착에 의한 원인으로 바닥판 누수의 영향은 없는 것으로 판단되며, 데크플레이트 부재는 비구조적 부재로 구조물의 안전성과는 무관한 부재이므로 주의관찰이 적합할 것으로 판단된다.

| 대 책 | ◦ 비구조적 부재이며, 바닥판 누수의 영향이 아니므로 주의관찰토록 함 | | |

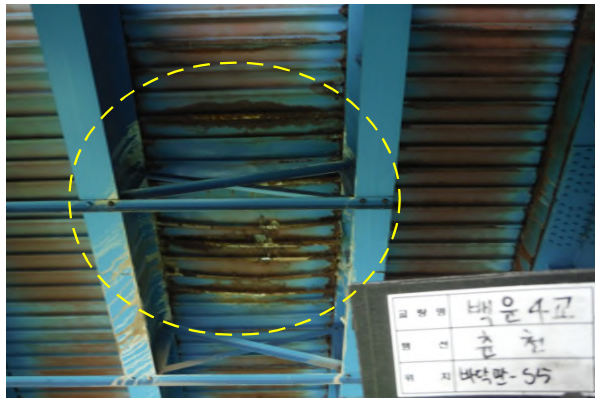
| 현 황 | ◦ S5/내측 바닥판 데크플레이트 처짐 (A=3.00m <sup>2</sup> ) | 현 황 | ◦ S5/내측 바닥판 데크플레이트 처짐부 교면포장 보수현황 |
| 원 인 | ◦ 교면포장 및 바닥판 손상부 단면보수를 위한 치핑 작업 시 관통 손상이 발생하였으며, 단면보수 시 관통부를 통한 일부 콘크리트 유입에 의한 처짐 | | |

테크플레이트 처짐은 공용중 S5에서 발생한 포장 및 바닥판 단면복구 작업 중 발생한 결함으로 구조적인 영향은 없는 상태이다. 따라서 보수방안보다는 주의관찰이 바람직할 것으로 판단된다.

| 대 책 | ◦ 인접 거더의 변형 및 처짐은 발생치 않은 상태이므로 주의관찰 | | |

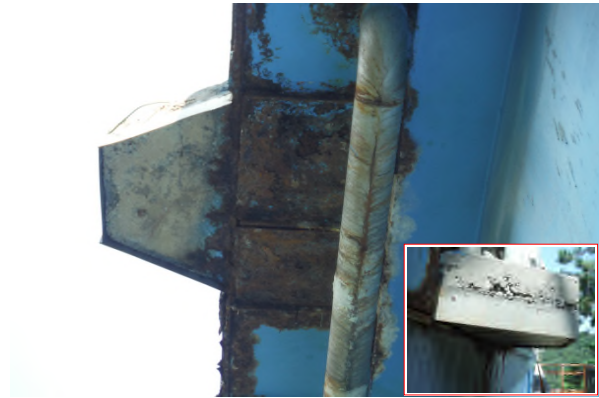
| 현 황 | ◦ S1/우측 캔틸레버 강판 부식 ( $A=1.80m^2$ ) | 현 황 | ◦ S1/A1지점 바닥판 우측면 강판 부식 ( $A=18.00m^2$ ) |
| 원 인 | ◦ 가로등 기초를 통한 우수접촉 | 원 인 | ◦ 오랜공용중 외측부 우수접촉 |

외측 캔틸레버 및 측면의 강판부식 및 도장박리는 공용장기화에 따른 도장열화 및 외측 부 우수접촉에 의해 발생한 결함으로 일부 강판을 절단하여 내부 콘크리트 열화 여부를 검토한 결과, 콘크리트는 양호한 상태로 조사되었다. 따라서 강판부식 및 도장박리에 의한 바닥판 내구성 저하는 없는 것으로 판단되므로 주의관찰이 적합할 것으로 판단된다.

| 대 책 | ◦ 가로등 기초에 대한 우수차단 강판 설치된 상태이며, 비구조적 부재이므로 주의관찰 | | |

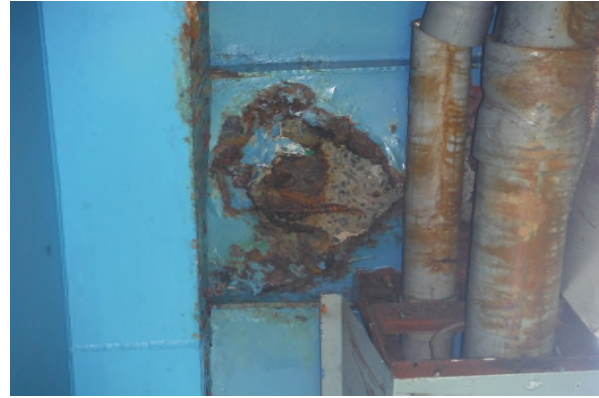
| 현 황 | ◦ S1/우측 캔틸레버하면(가로등 기초부) 강판 파손 및 콘크리트 박락( $A=0.25m^2$ ) | 현 황 | ◦ S2/우측 캔틸레버하면(가로등 기초부) 강판 파손 및 콘크리트 박락( $A=0.60m^2$ ) |
| 원 인 | ◦ 가로등 기초를 통해 우수유입 및 체수 (열화 및 박락 깊이: $t=20\sim30mm$ ) | | |

콘크리트 박락은 【그림 3.4】와 같이 가로등 기초를 통해 유입된 우수가 강판과 바닥판 틈새에 오랜기간 체수되면서 발생된 결함으로 판단되며, 현장조사 시 가로등 기초부 우수 유입 차단 강판이 설치된 상태이나 내구성 확보를 위해 콘크리트 박락부는 강판 제거, 콘크리트 단면복구 및 물끓기 홈 설치가 바람직할 것으로 판단된다.

| 대 책 | ◦ 강판 제거 및 단면복구, 물끊기 홈 설치 | | |

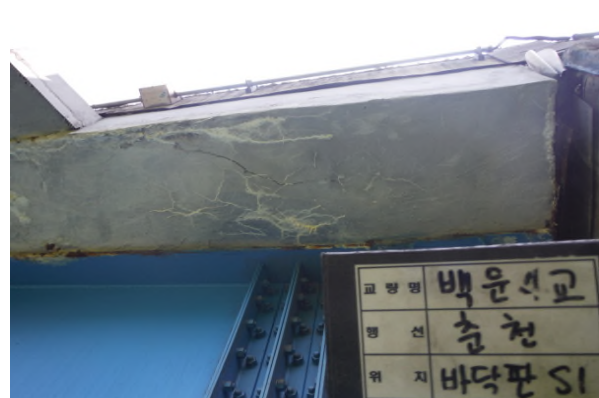
| 현 황 | ◦ S1/A1지점 우측 캔틸레버하면 망상균열 및 백태( $A=2.40m^2$ ) | 현 황 | ◦ S2/우측 캔틸레버하면 전선 보호덮개 탈락( $L=2.00m$ ) |
| 원 인 | ◦ 보수부 우수접촉 | 원 인 | ◦ 우수접촉에 의한 부식파손 |

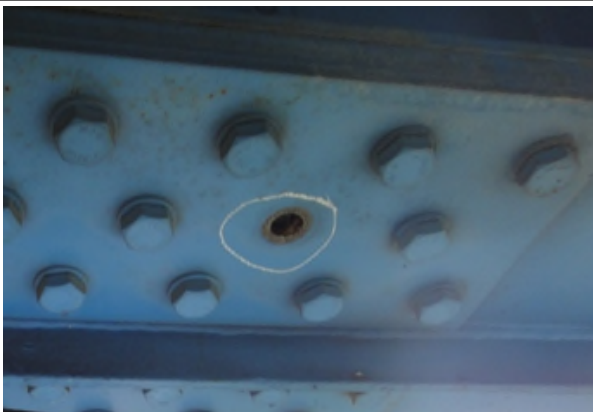
| 현 황 | ◦ S4-G2-SP2 볼트누락(1EA) | 현 황 | ◦ S1-G2-P1지점 수직보강재 변형(1EA) |
| 원 인 | ◦ 시공불량 | 원 인 | ◦ 시공초기 외부충격 |

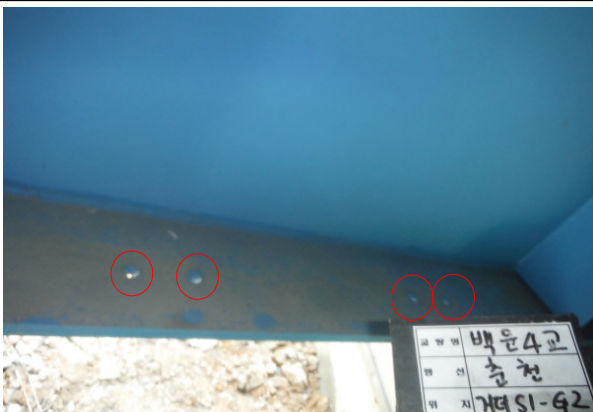
| 현 황 | ◦ S1-G2-LF 천공홀(4EA) | 현 황 | ◦ S1-G2-P1지점 용접부 기공(4EA) |
| 원 인 | ◦ 거더 설치에 따른 인위적 천공 | 원 인 | ◦ 용접불량 |

거더의 하부플랜지에서 발생한 천공홀은 시공 과정에서 인위적으로 발생한 결함으로 판단되며, 거더의 안전성 및 내구성 저하 영향은 없는 손상이므로 주의관찰이 바람직하겠다.

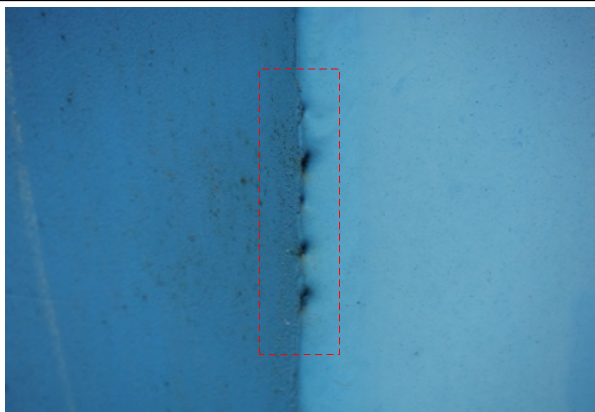
거더의 수직리브 용접연결 시 용접불량에 의해 발생한 결함으로 손상규모가 경미하므로 주의관찰이 적합할 것으로 판단된다.

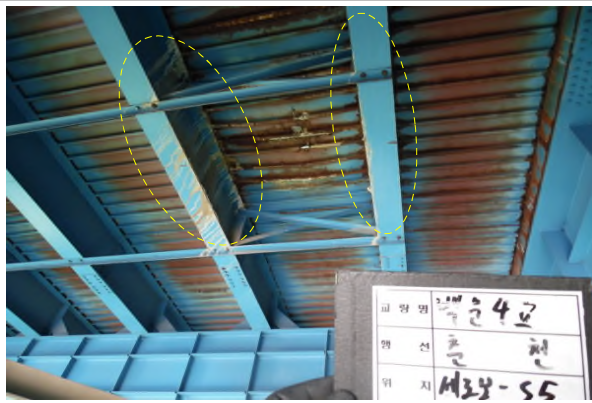
| <b>현 황</b> ◦ S5-ST1~2 누수오염(A=3.20㎡) | <b>현 황</b> ◦ S3-CB11-전면(P3지점) 볼트풀림(1EA) |
| <b>원 인</b> ◦ 상부 바닥판 보수 시 물탈수 누수 | <b>원 인</b> ◦ 시공초기 볼트체결 불량 |
| <b>대 책</b> ◦ 주의관찰 | <b>대 책</b> ◦ 주의관찰 |

세로보에서 조사된 누수오염은 S5의 상부 바닥판 보수 시 물탈수가 흘러내려 발생된 결함으로 바닥판 누수의 영향은 없는 것으로 조사되어 주의관찰이 바람직할 것으로 판단된다.

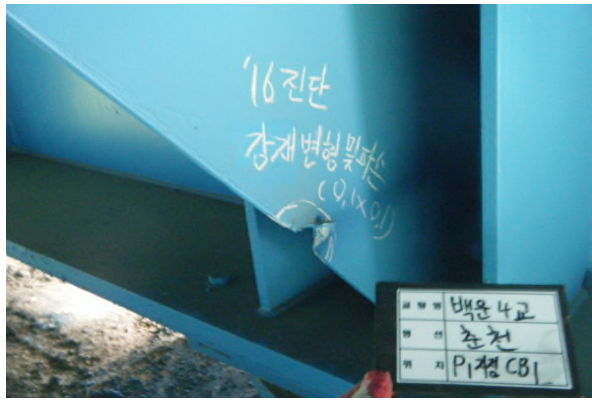
| <b>현 황</b> ◦ S1-CB11-P1지점 변형 및 파손(1EA) | <b>현 황</b> ◦ S5-CB11-전면(A2지점) 변형(1EA) |
| <b>원 인</b> ◦ 시공초기 외부충격 | |

2차 부재에서 발생된 변형은 시공초기 외부충격에 의한 결함으로 구조적인 영향은 없는 것으로 조사되었다. 따라서 보수방안보다는 주의관찰이 적합할 것으로 판단된다.

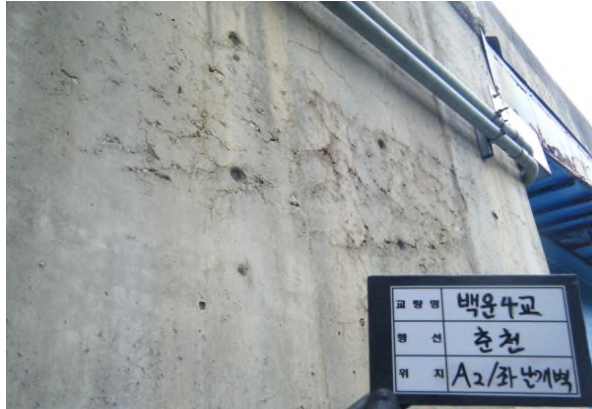
| <p><b>현 황</b> ◦ A2/좌측 날개벽 재료분리(A=0.72m<sup>2</sup>)</p> <p><b>원 인</b> ◦ 시공불량</p> <p><b>대 책</b> ◦ 주의관찰</p> | <p><b>현 황</b> ◦ A2/홍벽 파손(A=0.35m<sup>2</sup>)</p> <p><b>원 인</b> ◦ 신축이음 설치 시 외부충격</p> <p><b>대 책</b> ◦ 단면복구</p> |

재료분리는 콘크리트 타설 시 다짐불량에 의해 발생한 결함으로 손상규모가 경미하며, 단면력 저하 영향은 미미한 상태이므로 보수방안보다는 주의관찰이 바람직할 것으로 판단된다.

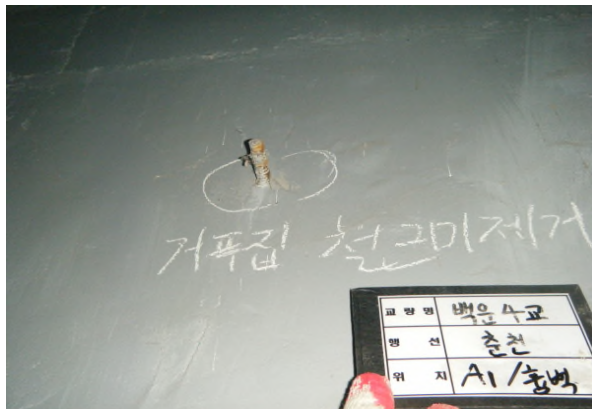
| <p><b>현 황</b> ◦ A1/홍벽 잡철근노출(A=0.01m<sup>2</sup>)</p> <p><b>원 인</b> ◦ 거품집 제거시 마감불량</p> <p><b>대 책</b> ◦ 주의관찰</p> | <p><b>현 황</b> ◦ A2/교좌면 체수(A=17.00m<sup>2</sup>)</p> <p><b>원 인</b> ◦ 외측부 우수유입 및 신축이음 누수</p> <p><b>대 책</b> ◦ 주의관찰</p> |

잡철근 노출은 시공 시 협재된 비배근 철근 및 거푸집 결속철근이 노출된 결함으로 내구성 저하 및 단면손상이 없는 상태이며, 내구성 저하 영향이 미미한 결함이므로 보수방안보다는 주의관찰이 바람직할 것으로 판단된다.

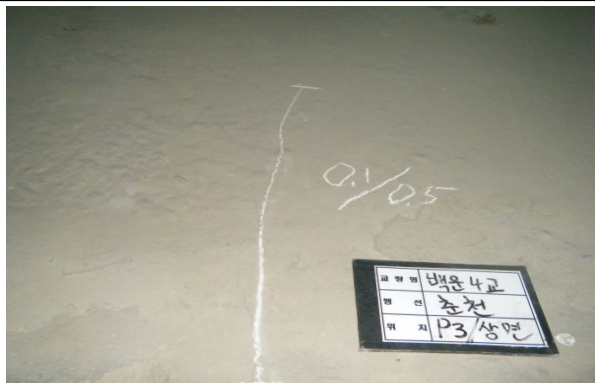
| 현황 | ◦ P3/상면 균열(Cw=0.1mm, L=0.5m) | 현황 | ◦ P2/배면 균열(Cw=0.4mm, L=1.5m) |
| 원인 | ◦ 시공초기 건조수축 | 원인 | ◦ 시공초기 건조수축 및 수화열 |
| 대책 | ◦ 주의관찰 | 대책 | ◦ 주입보수 |

교각에서 조사된 균열 및 망상균열은 시공초기 건조수축 및 수화열에 의한 비구조적 균열로 구조적인 영향은 없으나 내구성 확보를 위해 폭 0.3mm이상의 균열에 대해서는 주입보수를 실시하고, 폭 0.3mm미만의 균열은 주의관찰이 바람직할 것으로 판단된다.

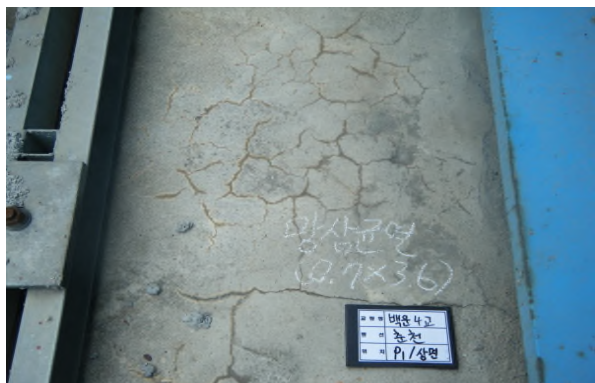
| 현황 | ◦ P1/상면 망상균열(A=2.52m²) | 현황 | ◦ P1/배면 파손(A=0.06m²) |
| 원인 | ◦ 시공초기 건조수축 | 원인 | ◦ 외부충격 |
| 대책 | ◦ 주의관찰 | 대책 | ◦ 단면복구 |

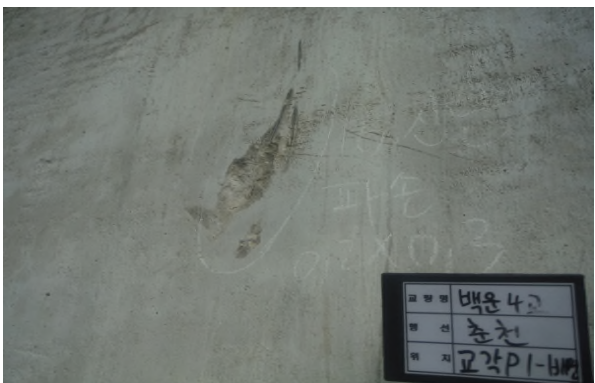
교각에서 발생된 파손은 외부충격, 표면불량은 시공미흡에 의해 발생된 결함으로 판단되며, 손상 규모가 경미하여 구조물의 안전성에 미치는 영향은 미미하나 피복두께 확보를 위해 단면복구가 적합할 것으로 판단된다.

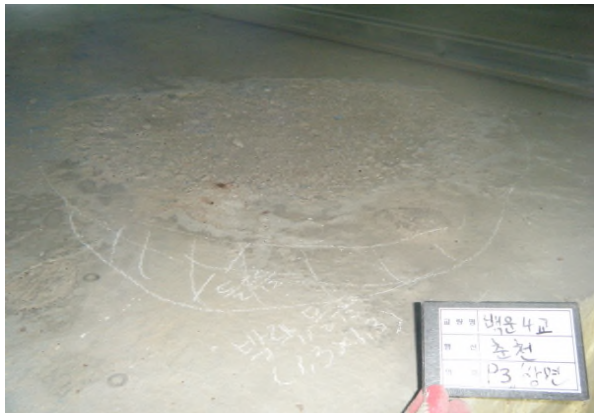
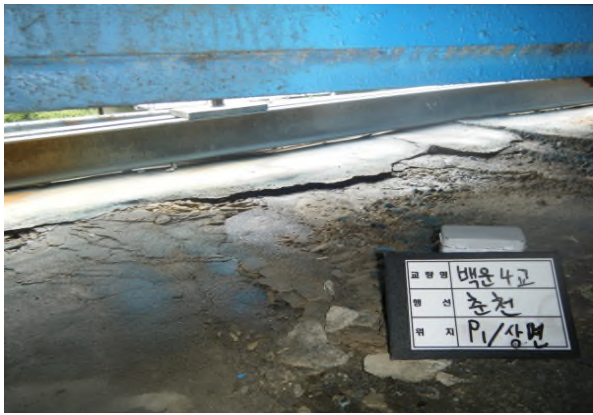
| 현 황 | ◦ P3/상면 몰탈 들뜸, 박락(A=1.69m <sup>2</sup> ) | 현 황 | ◦ P1/상면 몰탈 들뜸, 박락(A=0.80m <sup>2</sup> ) |
| 원 인 | ◦ 교각 상면 몰탈 표면처리부 시공미흡 | | |
| 대 책 | ◦ 몰탈보수 | | |

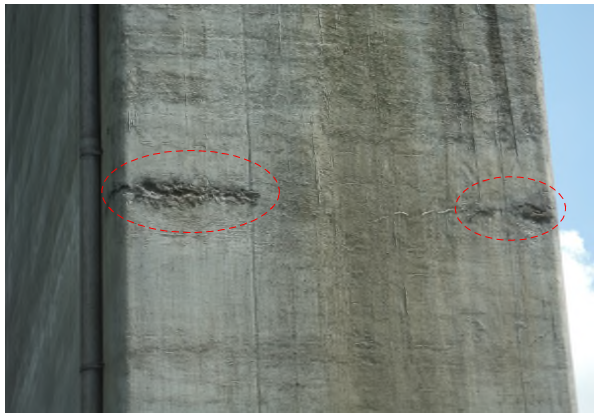
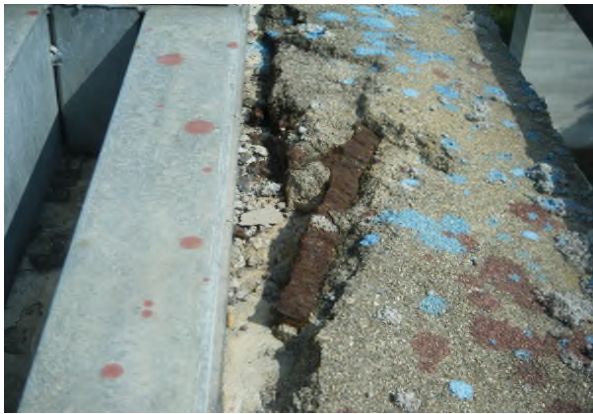
| 현 황 | ◦ P3/좌측면 표면불량(A=0.42m <sup>2</sup> ) | 현 황 | ◦ P3/상면 잡철근노출(A=0.02m <sup>2</sup> ) |
| 원 인 | ◦ 시공미흡 | 원 인 | ◦ 시공미흡 |

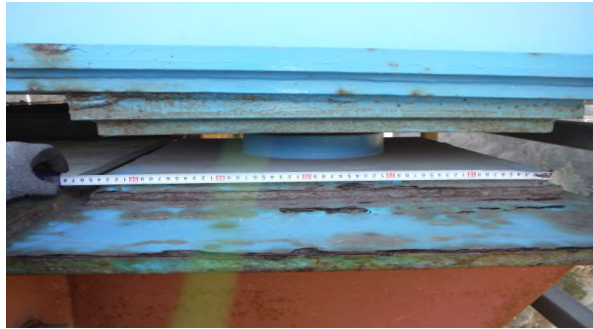
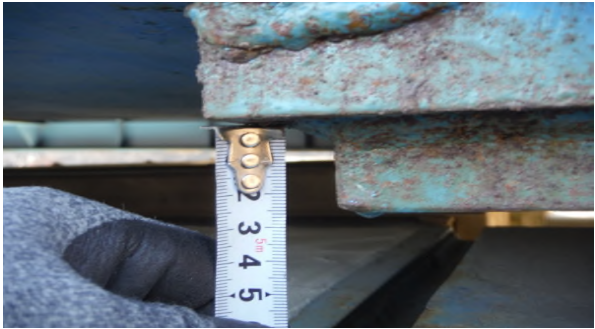
내진 전단키에 대한 조사 결과, 외관상 특이사항이 없고, 제원은 설계도면과 일치하며, 상·하부 간의 이격거리를 확보하는 것으로 검토되어 내진 전단키의 기능성은 확보된 것으로 판단된다.

| <p>하부 플랜지 길이(540mm) = 설계(540mm)</p> | <p>상부 플랜지 두께(25mm) ≧ 설계(24mm)</p> |

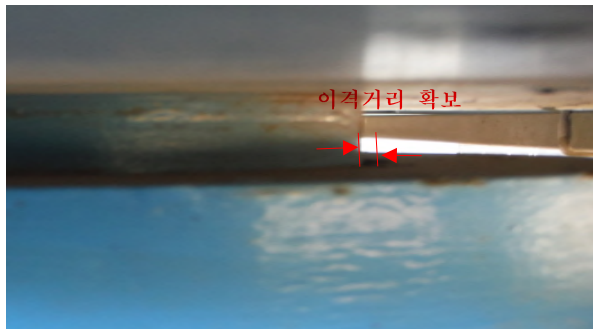
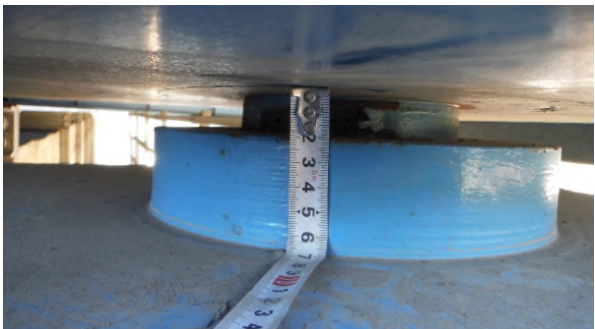
| <p>상판 원형 강재와 하판 원형 강재 간 이격거리 확보</p> | <p>상부 플랜지와 하판 원형강재 간 이격(20mm)</p> |

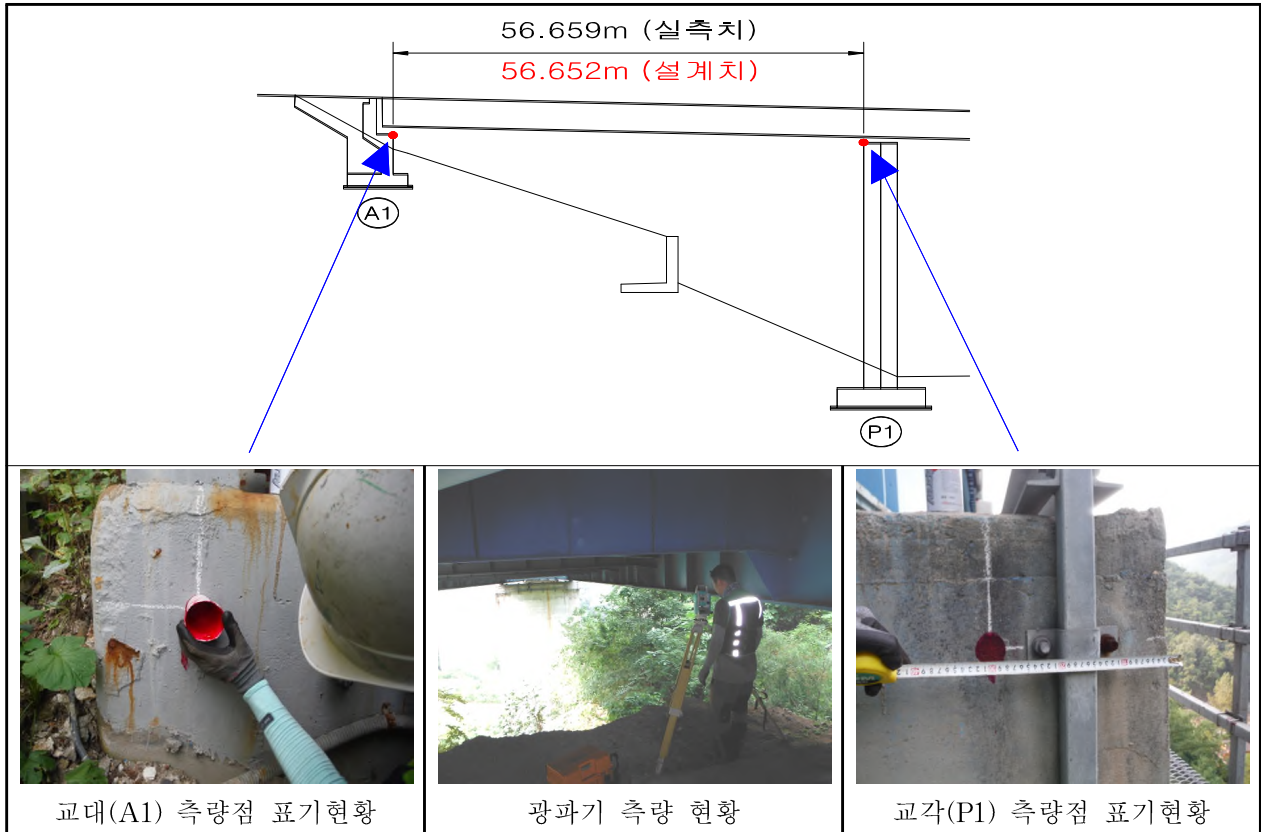
광파기 측량을 통해 교대(A1)와 교각(P1)의 거리를 측정할 결과, 실측치는 56.659m이며, 설계치는 56.652m로 +0.007m의 미소한 오차로 교대변위는 없는 것으로 검토되었다.

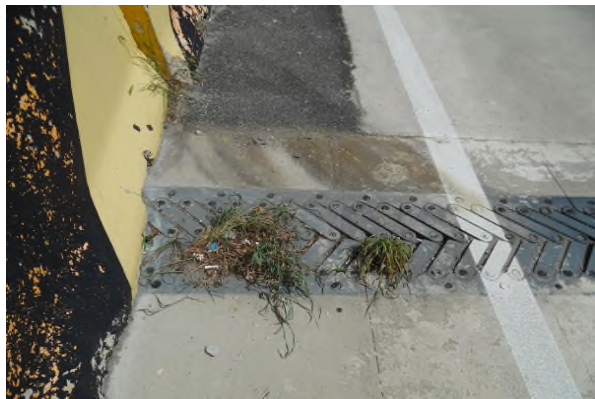
| 현황 | ◦ A2 신축이음 토사퇴적(L=3.00m) | 현황 | ◦ A1 신축이음 후타재균열(Cw=0.2mm)<br>: 0.30m~0.50m 간격으로 발생 |
| 원인 | ◦ 공용중 우수 등에 의해 퇴적 | 원인 | ◦ 건조수축 및 차량반복 하중 |
| 대책 | ◦ 청소 | 대책 | ◦ 표면처리 |

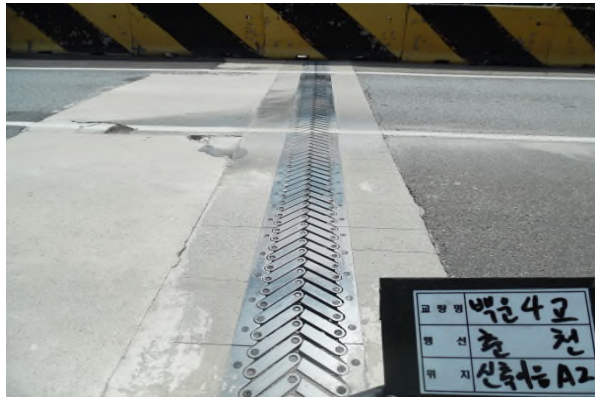
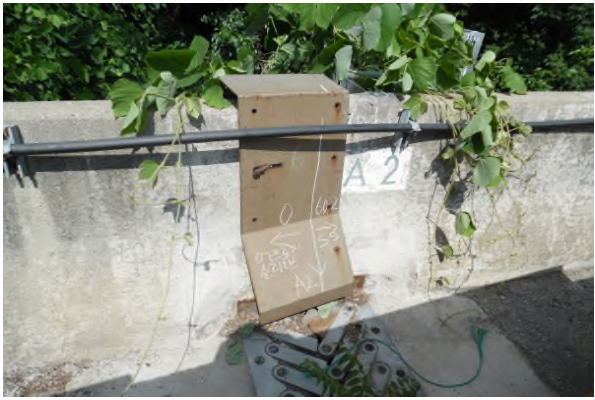
| 현황 | ◦ A2 신축이음 후타재균열(Cw=0.2mm)<br>: 0.50m~0.70m 간격으로 발생 | 현황 | ◦ A2 신축이음 덮개판 볼트탈락<br>(7EA) |
| 원인 | ◦ 건조수축 및 차량반복 하중 | 원인 | ◦ 제설작업 시 외부충격 및 교량진동 |

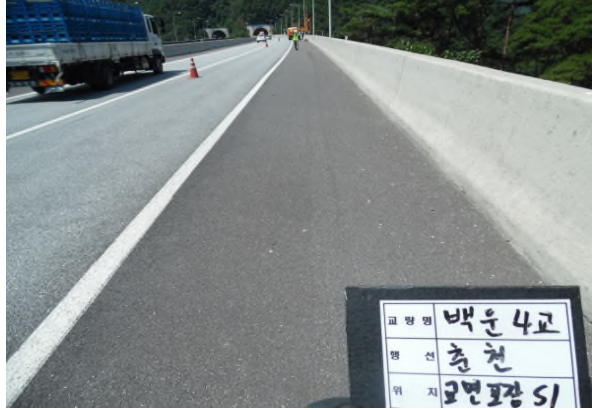
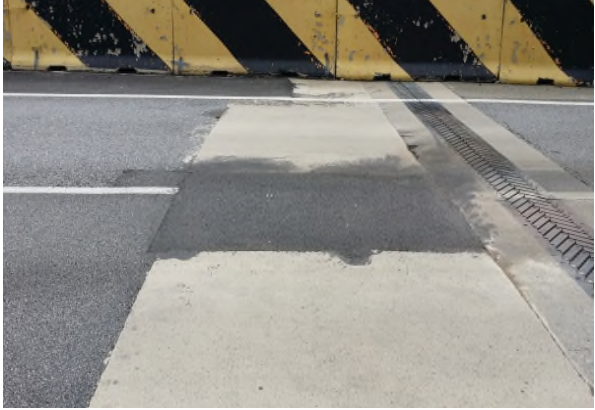
| <p>현황</p> <ul style="list-style-type: none"> <li>◦ S1/갓길 아스콘 재포장 실시<br/>⇒ 상태양호</li> </ul> | <p>현황</p> <ul style="list-style-type: none"> <li>◦ S5/2차선 포장 파손부 보수완료<br/>⇒ 상태양호</li> </ul> |

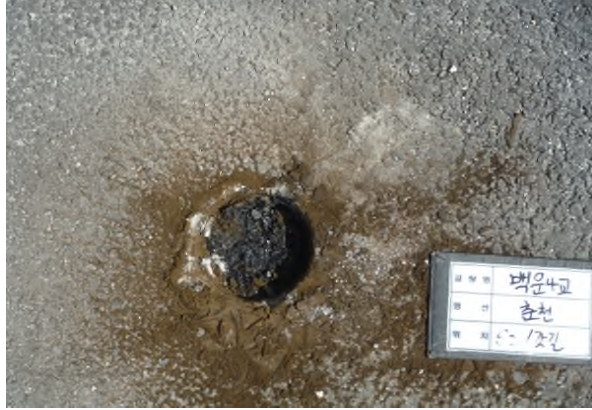
| <p>현황</p> <ul style="list-style-type: none"> <li>◦ S2/갓길 포장 보수부 코어채취를 통한 방수층 조사결과: 상태양호</li> </ul> | <p>현황</p> <ul style="list-style-type: none"> <li>◦ S5/갓길 포장 미보수부 코어채취를 통한 슬래브 상면 조사결과: 상태양호</li> </ul> |

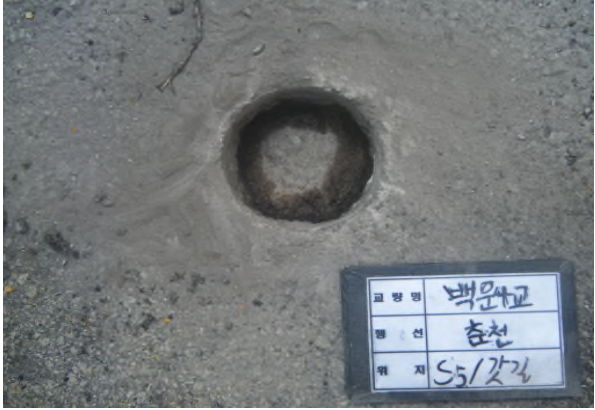
길어깨 및 갓길측은 기 진단 결과에 따른 아스콘 재포장 보수가 실시되었으며, 아스콘 표면상태는 결함이 없는 양호한 상태이며, 코어채취를 통한 방수층 확인 결과도 양호하여 누수의 영향은 없을 것으로 판단되고, S5/갓길측 재포장 미실시 구간의 코어채취를 통한 슬래브 표면상태는 누수에 의한 열화가 없는 것으로 조사되었다. 따라서 바닥판 상면의 열화에 대한 보수는 완료된 것으로 판단된다.

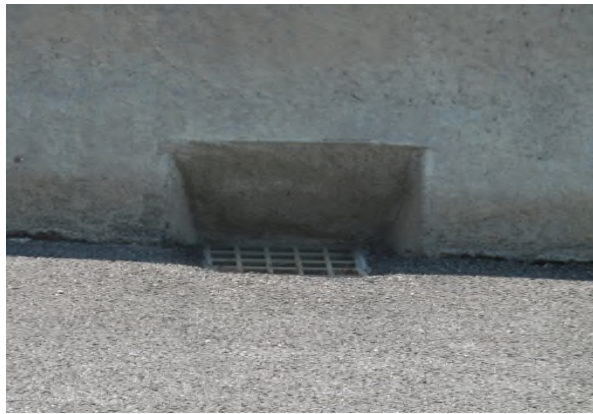
| 현황 | ◦ S1 배수구 상태양호 | 현황 | ◦ S1 배수구 이물질퇴적 (1EA) |

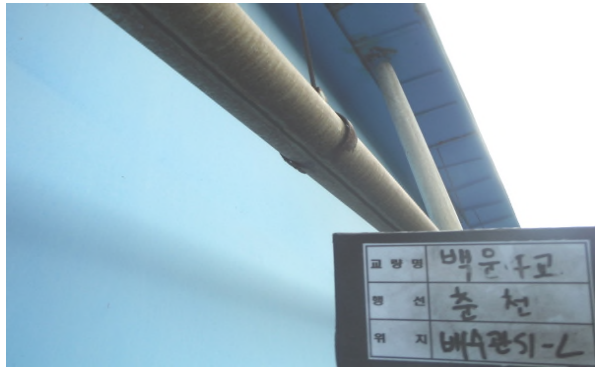
| 현황 | ◦ S1/좌측 캔틸레버 배수관 고정핀 부식 및 파손(1EA) | 현황 | ◦ S4/좌측 캔틸레버 배수관 고정핀 탈락(1EA) |
| 원인 | ◦ 오랜 공용중 우수접촉 | 원인 | ◦ 오랜 공용중 우수접촉 및 시공불량 |

배수관 고정핀 부식은 오랜 공용중 배수관 누수에 의한 교면수 및 우수 접촉에 의한 결함으로 판단되며, 일부 부식이 심한 구간은 파손되어 탈락된 상태이므로 고정핀 재설치하는 것이 바람직할 것으로 판단된다.

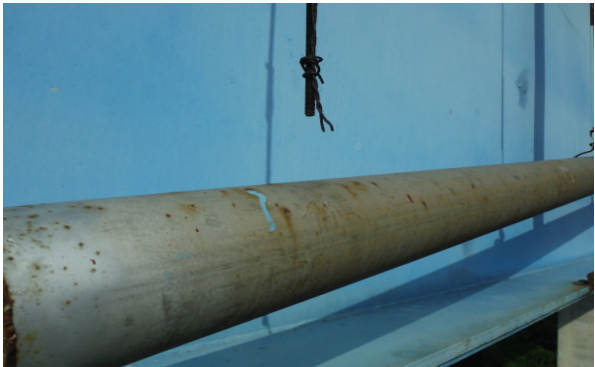
배수관 고정핀 탈락은 원활한 배수를 위해 배수관은 종방향으로 구배가 형성된 상태이나 시공미흡에 의한 고정핀 길이가 부족하거나 부식에 의한 파손이 원인으로 판단되며, 향후 배수관 탈락의 우려가 있으므로 고정핀 재설치하는 것이 적합할 것으로 판단된다.

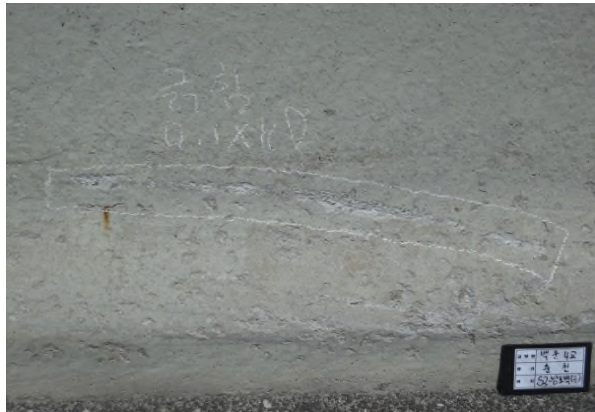
| 현 황 | ◦ S3/방호벽 파손(A=0.10m <sup>2</sup> ) | 현 황 | ◦ S2/방호벽 표면박리(A=18.00m <sup>2</sup> ) |
| 원 인 | ◦ 외부충격 | 원 인 | ◦ 시공미흡 |

파손은 시공초기 및 제설작업 중 외부충격에 의한 결함으로 손상규모가 경미하여 내구성 저하 영향이 미미하므로 보수방안보다는 주의관찰이 바람직할 것으로 판단된다.

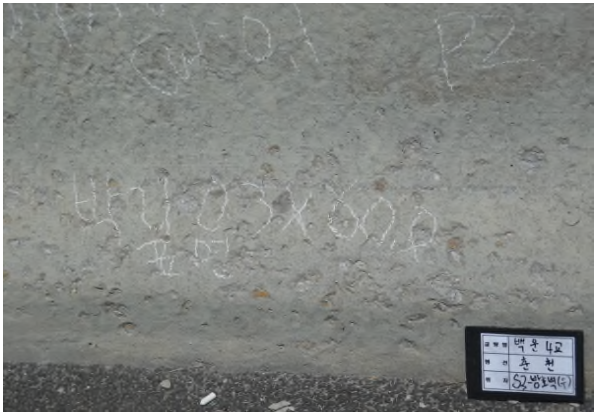
표면박리는 시공미흡에 의한 결함으로 판단되며, 손상규모가 경미하여 내구성에 미치는 영향이 미미하므로 주의관찰이 적합할 것으로 판단된다.

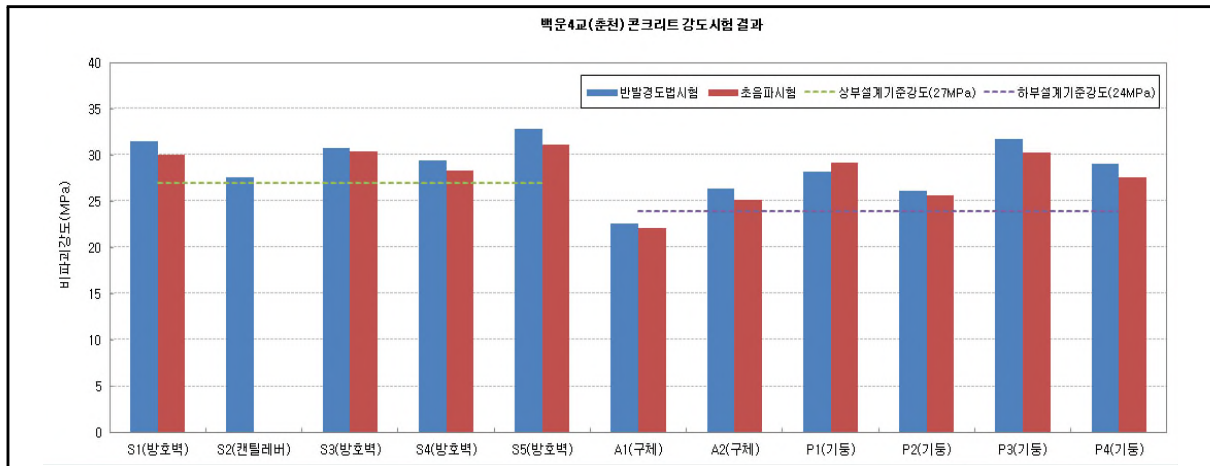
【그림 3.13】 콘크리트 강도시험 결과(춘천)

주) 상부구조는 내측 바닥판 및 외측 캔틸레버부가 데크플레이트 및 강판이 설치되어 콘크리트 비파괴강도 측정이 불가능한 상태이나 S2구간에서 1개소 강판 절취 후 반발경도시험을 측정 및 평가하였고, 나머지구간은 방호벽에서 반발경도 및 초음파시험을 측정 및 평가하였음
