## 제 3 장 현장조사 및 시험

3.1 개요

##### 가. 백운1교(부산)

##### 나. 백운1교(춘천)

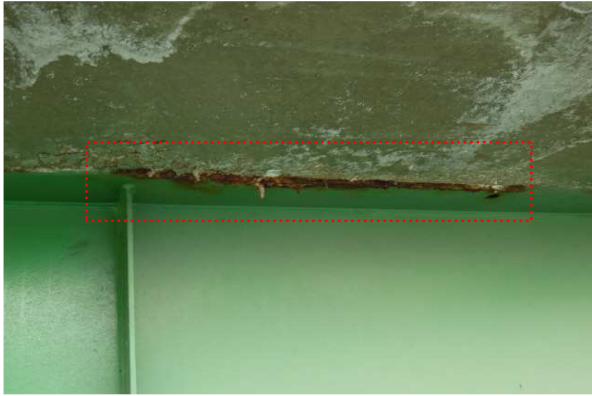
| 현 황 | • S3 우측 캔틸레버하면 박리(A=0.20m <sup>2</sup> ) | 현 황 | • S3 좌 캔틸레버하면 백태(A=4.00m <sup>2</sup> ) |
| 원 인 | • 우수 유입 표면열화 | 원 인 | • 우수 유입 |

| 대 책 | • 단면보수 | 대 책 | • 표면처리 |

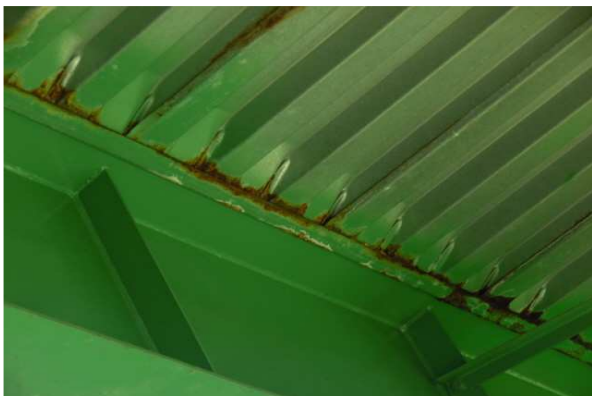
| 현 황 | • S3 바닥판 하면 부식(A=4.00m <sup>2</sup> ) | 현 황 | • S2 바닥판 하면 부식(A=0.30m <sup>2</sup> ) |
| 원 인 | • 우수 유입 | 원 인 | • 우수 유입 |

바닥판 하면 캔틸레버를 타고 강우 시 유입된 우수에 의해 발생한 부식은 내구성 확보를 위한 부식 제거 후 도장보수가 적합할 것으로 판단된다.

| 대 책 | • 재도장 | 대 책 | • 재도장 |

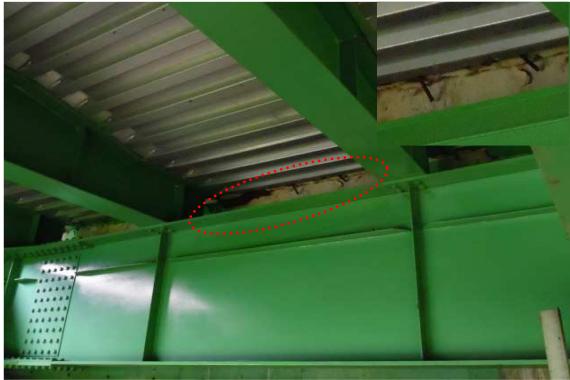
| 현 황 | • S1 바닥판 하면 철근노출(A=0.08m²) | 현 황 | • S3 바닥판 하면 파손(A=0.16m²) |
| 원 인 | • 시공 미흡 | 원 인 | • 우수 유입 후 동결융해 |

S1 바닥판 하면에 조사된 철근노출은 피복부족 또는 파손에 의한 손상이 아닌 시공 시 마감미흡에 의한 손상으로 구조적인 문제점은 없으나 내구성 확보를 위해 제거 및 단면보수가 바람직할 것으로 판단된다.

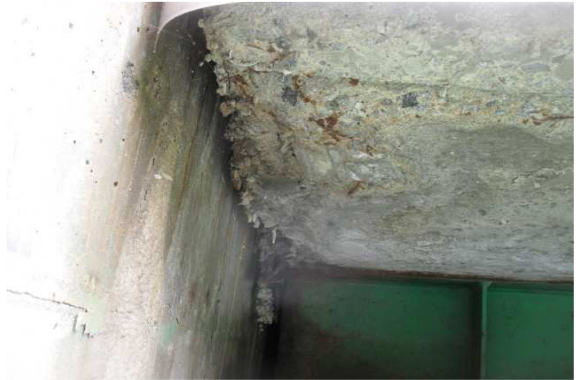
S3 바닥판 하면 캔틸레버측 콘크리트가 신축이음부 누수에 의한 반복적인 우수유입 및 동절기 동결융해를 거치면서 파손 된 것으로 조사되었으며 내구성 확보를 위한 단면보수 및 근본원인인 신축이음부 누수에 대한 신축이음 교체 또는 신축이음하부 유도배수를 통한 우수유입을 차단하여야 할 것으로 판단된다.

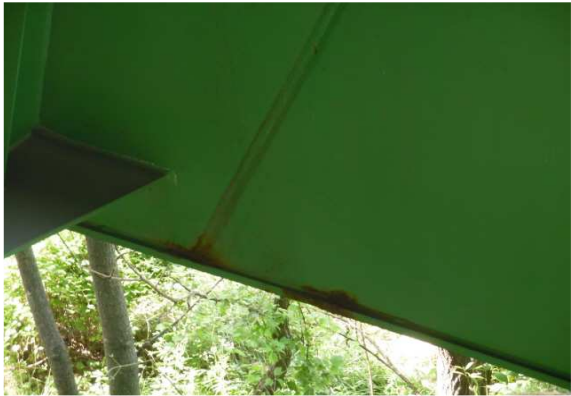
| 현 황 | • S3-G1-외부 좌측면(내측) 부식( $A=0.10m^2$ ) | 현 황 | • S2-2-G1 외부 우측면(외측) SP볼트 부식( $A=0.40m^2$ ) |
| 원 인 | • 장기공용, 우수접촉 | 원 인 | • 장기공용, 우수접촉 |

| 대 책 | • 재도장 | 대 책 | • 재도장 |

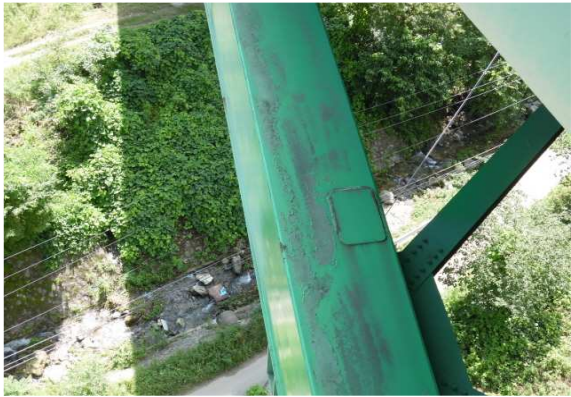
| 현 황 | • S2-2-G1 우측면(외측) 도장박리( $A=2.50m^2$ ) | 현 황 | • S2-G2 외부 볼트부식( $A=0.03m^2$ ) |
| 원 인 | • 장기공용, 우수접촉 | 원 인 | • 장기공용, 우수접촉 |

| 대 책 | • 재도장 | 대 책 | • 재도장 |

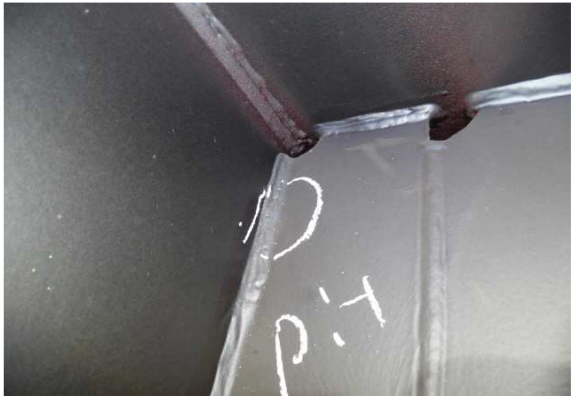
| 현 황 | • S1-3-G1(아치리브) 내부 PIT(1개소) | 현 황 | • S1-3-G1(아치리브) 내부 언더컷( $L=0.10m$ ) |
| 원 인 | • 용접불량 | 원 인 | • 용접불량 |

| 대 책 | • 유지관리 | 대 책 | • 유지관리 |

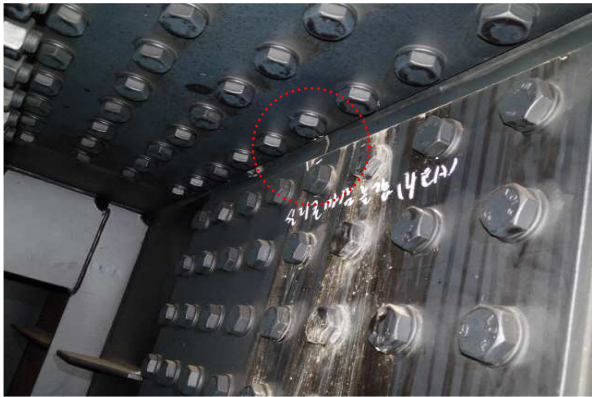
| 현 황 | • S2-3-G2(보강거더) 내부 실리콘 마감불량(4개소) | 현 황 | • S1-3-G1(아치리브) 내부 이물질 퇴적(A=1.50m²) |
| 원 인 | • 시공불량 | 원 인 | • 환기구 유입 |

| 대 책 | • 실링재 보수 | 대 책 | • 청소 |

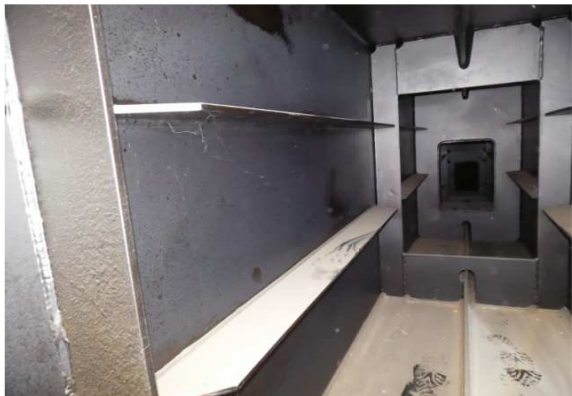
| 현 황 | • 종리브 및 수평 보강재 양호 | 현 황 | • 스킵 상태 양호 |

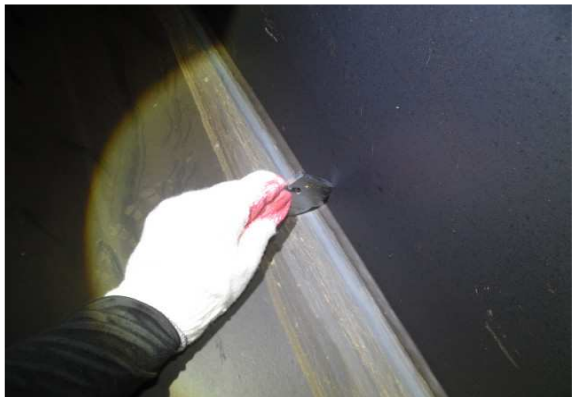
| 현 황 | • 용접부 목두께 측정 (준공도와 전반적 일치) | 현 황 | • 볼트 체결부 타격 조사(양호) |

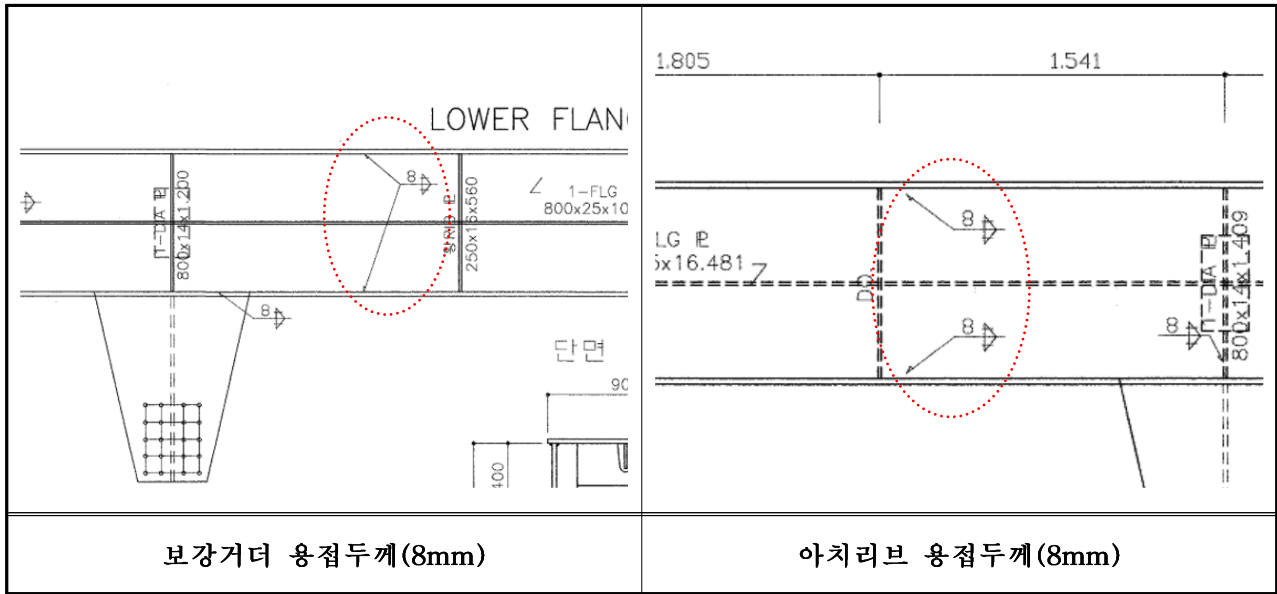
【그림 3.3】 백운1교(부산) 보강거더 및 아치리브 용접두께

보강거더 및 아치리브 내부 외관조사 시 용접각장게이지를 활용하여 용접부 목두께를 측정하였으며, 그 결과를 “중앙고속도로 제천-원주간 4차로 확장공사 제16공구(판부-원주)

준공도“의 용접두께와 비교·검토 한 결과 전반적으로 양호한 것으로 나타났다.

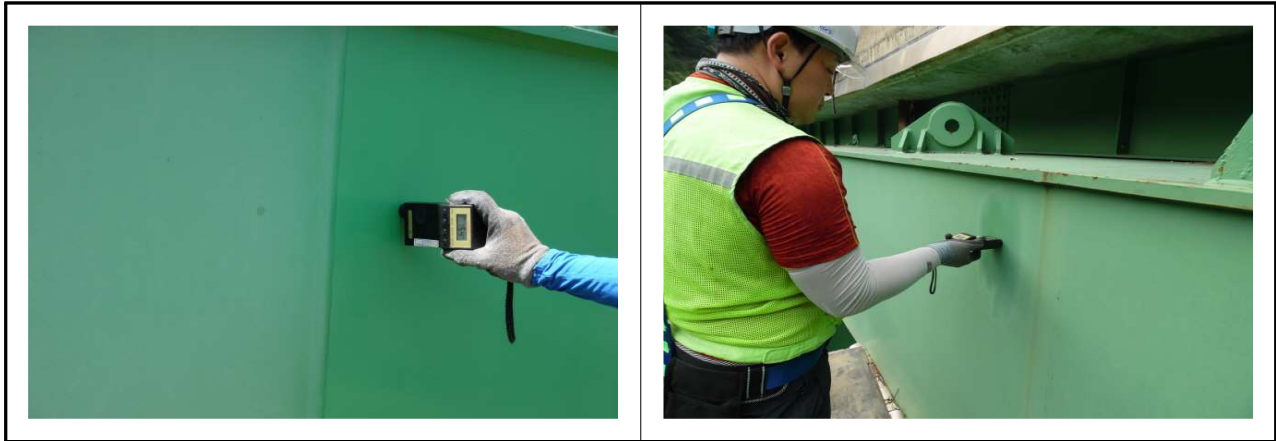
【사진 3.10】 백운1교(부산) 도막두께 측정 전경

교량 외부의 도막두께 측정위치는 책임기술자 판단하에 임의의 위치를 선정하여 실시하였으며, 측정결과 도막두께가 측정개소 모두 도로교 표준시방서의 기준 값을 상회하는 것으로 조사되어 도장상태는 양호한 것으로 판단된다.

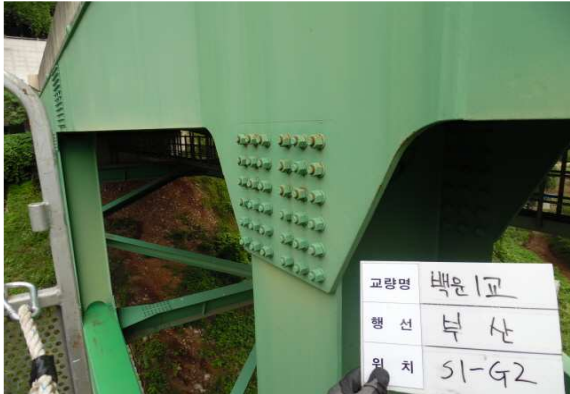
| 현 황 | • S1-G2 행거 볼트 부식(A=0.48m <sup>2</sup> ) | 현 황 | • S3 상부브레이싱 볼트 부식(A=0.05m <sup>2</sup> ) |
| 원 인 | • 장기공용, 우수접촉 | 원 인 | • 장기공용, 우수접촉 |

현장이음부는 전반적으로 양호한 상태이나 일부 볼트부식이 발생한 상태로 이는 바탕처리 및 도장불량에 의한 결함으로 판단되며, 재도장이 적합할 것으로 판단된다.

| 대 책 | • 재도장 | 대 책 | • 재도장 |

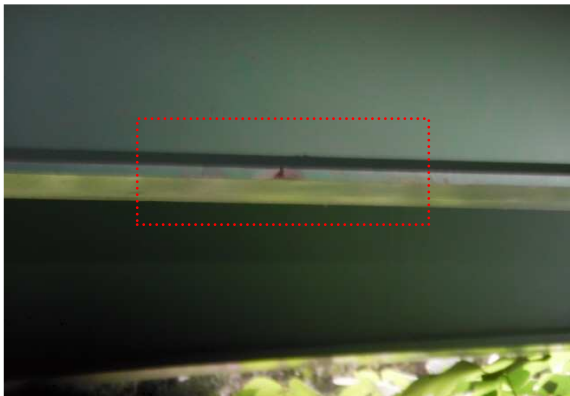
| 현 황 | • S1 상부브레이싱 도장박리(A=0.02m <sup>2</sup> ) | 현 황 | • S2-2-U6 행거 부식(A=1.60m <sup>2</sup> ) |
| 원 인 | • 장기공용, 우수접촉 | 원 인 | • 장기공용, 우수접촉 |

금회 조사된 강재의 부식 및 도장박리는 장기간의 공용기간 중 우수접촉에 의해 발생한 결함으로 판단되는 부분으로 내구성 유지를 위해서 원천적으로 우수의 접촉을 차단하는 것이 바람직하나 교량의 위치한 곳이 계곡부로 바람이 심하게 부는 곳임을 감안한 대책이 필요하다.

이에 관할지사 및 지역본부 담당자와 효율적인 유지관리방안을 모색한 결과, 해당 교량의 설치 위치가 바람이 심한 계곡부임을 감안하고, 미관을 고려하여 방수막 설치 보다는 밀실하게 채도장 하는 것이 유리할 것이라 판단하여 채수로 인한 부식 발생부위에 밀실한 채도장을 실시하는 것으로 판단하였다. 이에 금회 외관조사 결과 발생한 부식 및 도장박리에 대해서도 별도의 부속시설을 설치하는 것 보다는 손상부위에 대한 녹제거 및 채도장이 바람직할 것으로 판단된다.

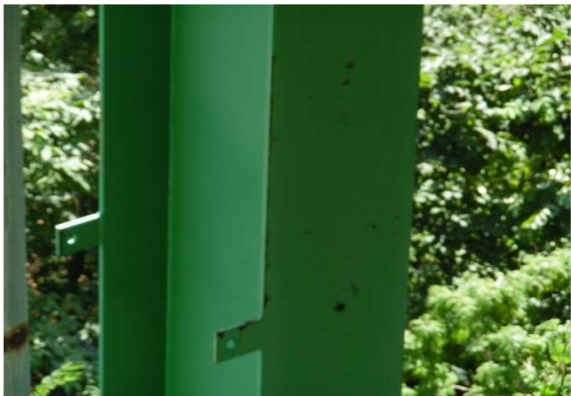
부식은 장기공용 및 공용 중 우수접촉 등에 의해 발생한 결함으로 판단되며, 부식에 따른 단면 감소는 없는 것으로 조사되었다. 따라서 내구성 확보를 위한 도장보수가 적합할 것으로 판단된다.

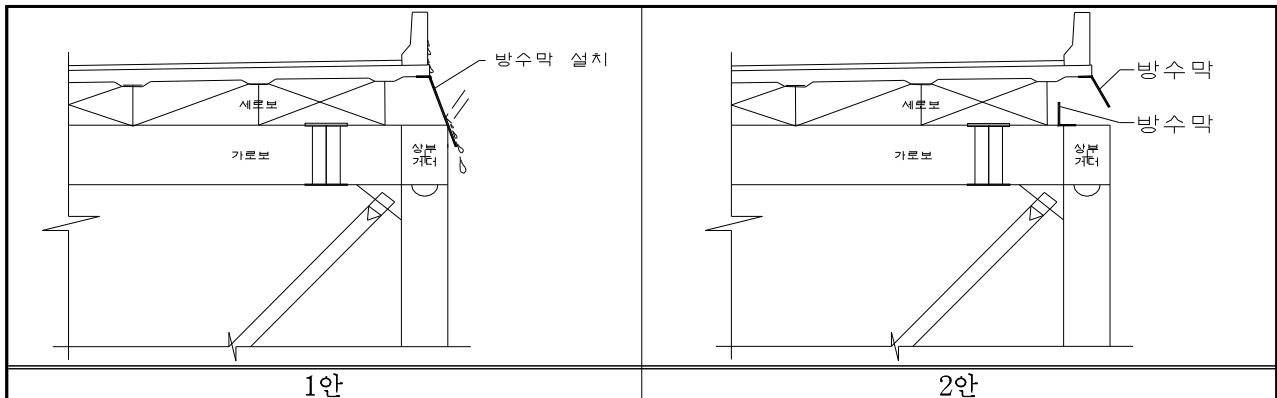
【그림 3.6】 백운1교(부산) 강재부 우수유입 차단 제안사항(2011년도)

2011년 실시한 정밀안전진단 시 우수 차단 대책으로 당초 제안사항으로 바닥판 하면 및 상부거더 상단에 가림막을 설치하여 우수를 차단하는 것으로 제안하였었다.

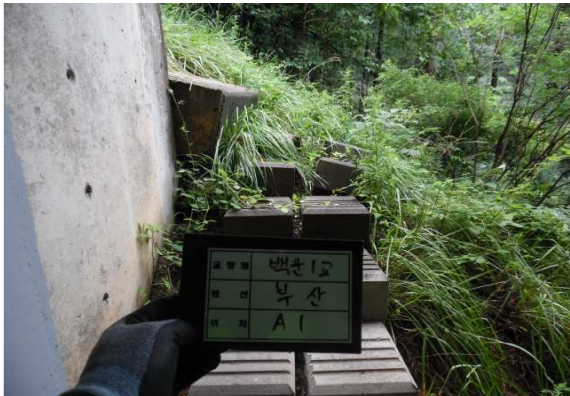
| 현 황 | • A1/계단침하(A=1.00m <sup>2</sup> ) | 현 황 | • A1/홍벽 균열(cw=0.1mm, L=0.9m) |
| 원 인 | • 시공 후 사면 안정화 | 원 인 | • 건조수축 |

교대에서 상부 포장부로 접근이 가능하게 설치된 점검계단이 교량 준공 후 사면의 안정화 단계에서 일부 침하되어 발생한 손상으로 현 상태에서의 주의관찰을 통한 유지관리가 바람직할 것으로 판단된다.

| 대 책 | • 유지관리 | 대 책 | • 유지관리 |

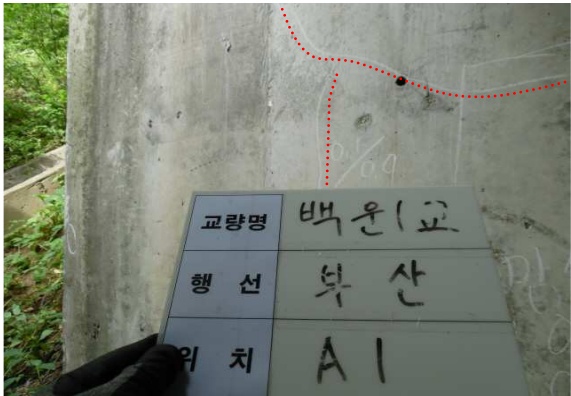
교대에서 조사된 균열 및 망상균열의 형상 및 발생 위치 등을 검토한 결과, 건조수축에

의한 비구조적 균열로 구조적인 영향은 없으나 내구성 확보를 위해 균열폭 0.3mm 이상의 균열에 대해서는 주입보수를 실시하고, 균열폭 0.2mm 이하의 균열 및 망상균열은 주의관찰이 바람직할 것으로 판단된다.

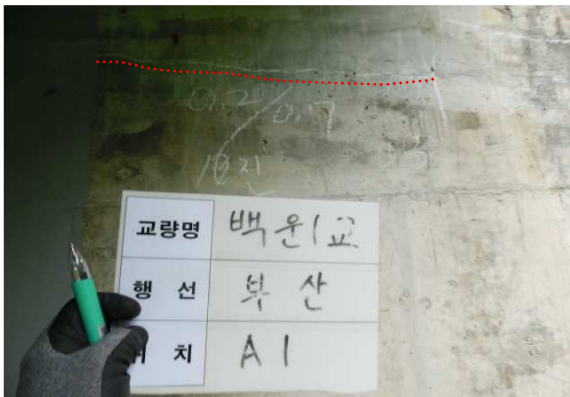
| 현 황 | • A1/균열(cw=0.2mm, L=0.7m) | 현 황 | • A1/망상균열(A=4.20m <sup>2</sup> ) |
| 원 인 | • 건조수축 | 원 인 | • 건조수축 |

| 대 책 | • 유지관리 | 대 책 | • 유지관리 |

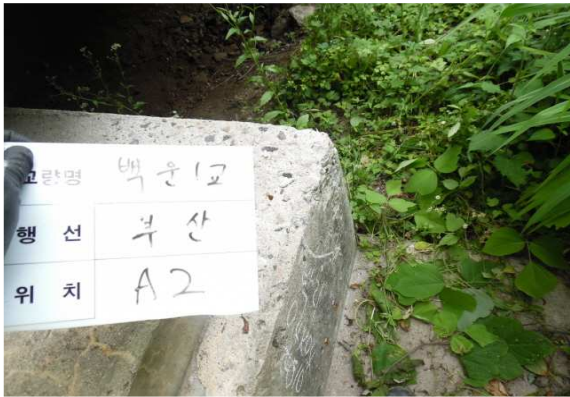
| 현 황 | • A2/박리(A=0.16m <sup>2</sup> ) | 현 황 | • A1/홍벽 백태(A=0.80m <sup>2</sup> ) |
| 원 인 | • 시공미흡 및 공용 중 열화 | 원 인 | • 신축이음부 누수 |

박리는 시공 시 마감불량 또는 공용 중 열화에 의해 발생한 손상으로 손상깊이가 깊지 않아 보수보다는 주의관찰이 바람직 할 것으로 판단된다.

| 대 책 | • 유지관리 | 대 책 | • 표면처리 |

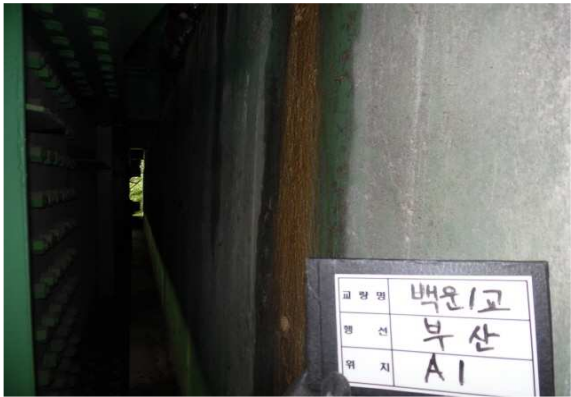
교대 흉벽부에서 조사된 백태는 신축이음부 누수로 유입된 우수가 미세균열부 틈새로 침투하여 수산화칼슘 용해로 발생한 결함으로 내구성 확보를 위해 표면처리 보수가 필요할 것으로 판단된다.

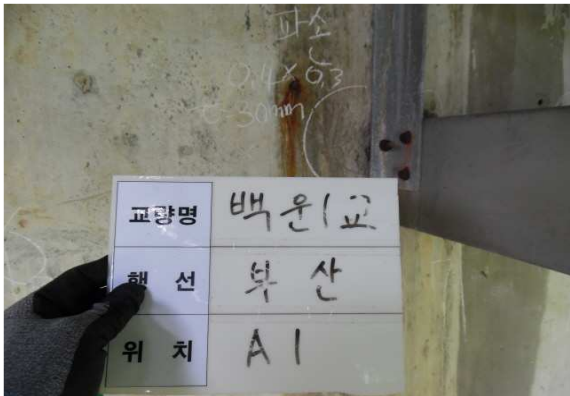
| 현 황 | • A1/파손(A=0.12m <sup>2</sup> ) | 현 황 | • A2/홍벽 재료분리(A=0.09m <sup>2</sup> ) |
| 원 인 | • 점검로 설치시 충격 | 원 인 | • 점검로 설치시 충격 |

교대 구체에서 조사된 파손은 바닥판 하면의 종방향 점검통로의 고정용 앵커볼트 설치과정에서 발생한 손상으로 판단되며, 내구성 확보를 위해 단면보수 보수방안이 바람직 할 것으로 판단된다.

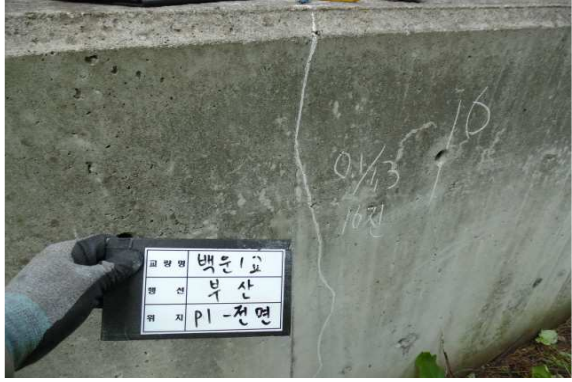
| 현 황 | • P1/균열(cw=0.1mm, L=1.30m) | 현 황 | • P1/망상균열(A=0.25m²) |
| 원 인 | • 시공초기 건조수축 | 원 인 | • 시공초기 건조수축 |

교각에서 조사된 균열 및 망상균열은 건조수축 및 수화열에 의해 발생한 비구조적 균열로 구조적인 영향은 없으며, 균열폭도 0.1mm이하의 미세균열로 허용균열폭( $C_w=0.3\text{mm}$ ) 미만이므로 표면처리 또는 주의관찰이 바람직할 것으로 판단된다.

| 대 책 | • 유지관리 | 대 책 | • 유지관리 |

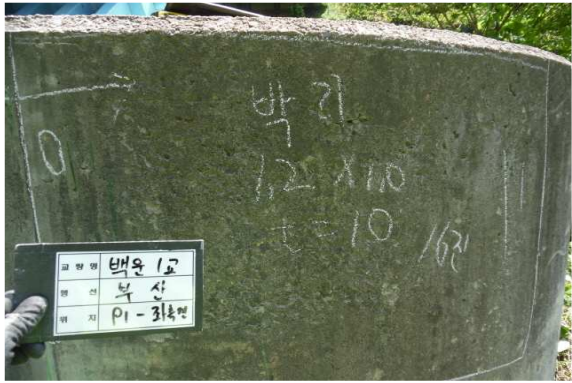
| 현 황 | • P1/박리(A=0.12m²) | 현 황 | • P1/박리(보수재)(A=4.80m²) |
| 원 인 | • 공용 중 열화 | 원 인 | • 공용 중 열화 |

박리는 시공 시 마감불량 또는 공용 중 열화에 의해 발생한 손상으로 손상깊이가 깊지 않아 보수보다는 주의관찰이 바람직 할 것으로 판단된다.

| 대 책 | • 유지관리 | 대 책 | • 유지관리 |

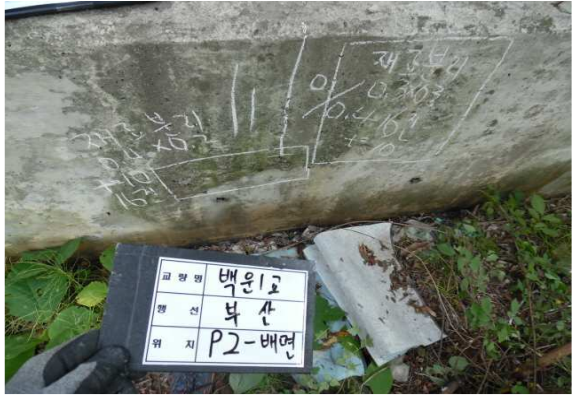
| <b>현 황</b> • P2/재료분리(A=0.09m <sup>2</sup> ) | <b>현 황</b> • P2/파손(A=0.06m <sup>2</sup> ) |
| <b>원 인</b> • 시공불량 | <b>원 인</b> • 시공초기 외부충격 |

재료분리는 콘크리트 타설 시 다짐불량에 의해 발생한 결함으로 판단되며, 그에 따른 단면감소 및 내구성 저하 영향은 미미한 상태이므로 보수방안보다는 주의관찰이 적합할 것으로 판단된다.

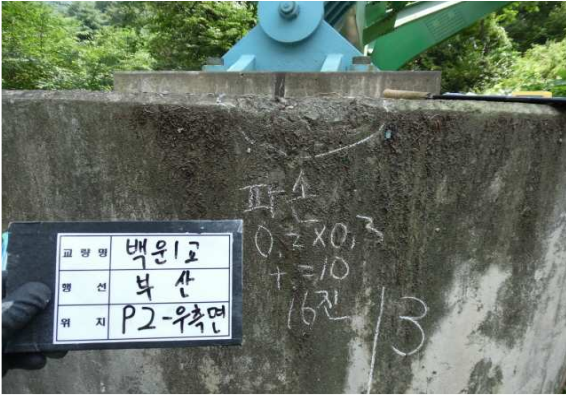
파손은 외부충격, 거푸집 제거 시 탈락 및 마감불량 등에 의해 발생한 결함으로 판단되며, 그에 따른 단면감소 및 내구성 저하 영향은 미미한 상태이므로 보수방안보다는 주의관찰이 적합할 것으로 판단된다.

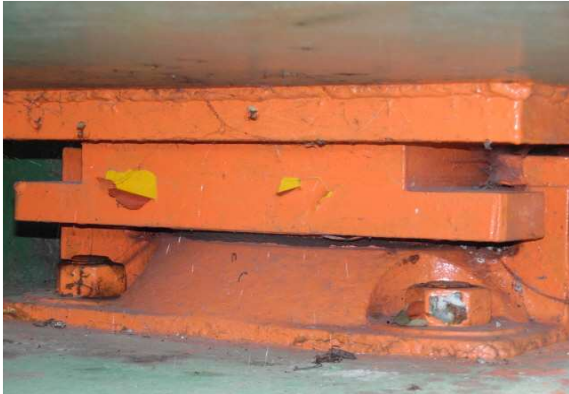
| 현 황 | • A2/SH1 본체부식(A=0.49㎡) | 현 황 | • A2/SH2 본체부식(A=0.09㎡) |
| 원 인 | • 도장열화 및 외측부 우수접속 | 원 인 | • 도장열화 및 외측부 우수접속 |

| 대 책 | • 도장보수 | 대 책 | • 도장보수 |

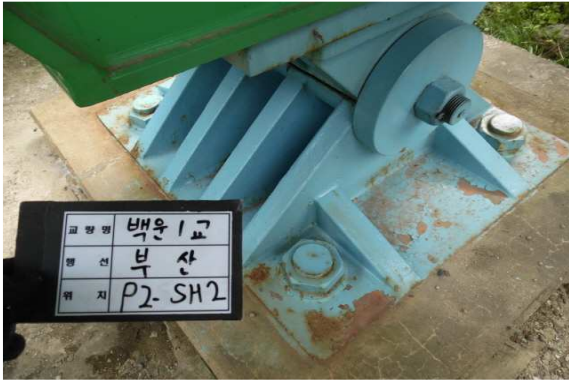
| 현 황 | • P2/SH2 부식(A=0.72m <sup>2</sup> ) | 현 황 | • P1/SH1 부식(A=0.98m <sup>2</sup> ) |
| 원 인 | • 도장열화 및 외측부 우수접속 | 원 인 | • 도장열화 및 외측부 우수접속 |

| 대 책 | • 재도장 | 대 책 | • 재도장 |

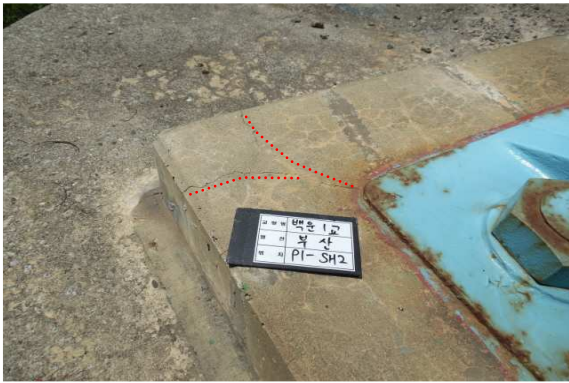
| 현 황 | • P1/SH2 균열(cw=0.1mm, L=0.80m) | 현 황 | • P1/SH1 균열부 백태(cw=0.1mm, L=0.20m) |
| 원 인 | • 시공초기 건조수축 | 원 인 | • 건조수축 및 수분접촉 |

| 대 책 | • 유지관리 | 대 책 | • 표면처리 |

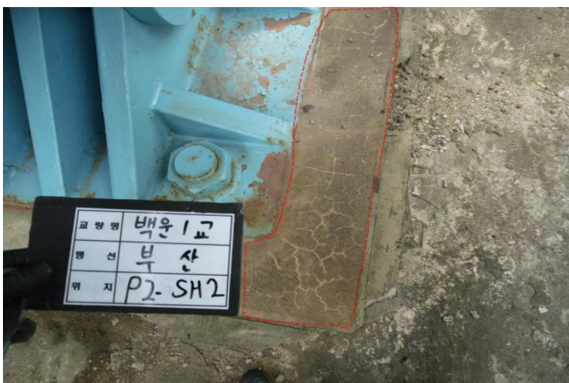
| 현 황 | • P2/SH2 망상균열(A=) | 현 황 | • A1/SH1 거푸집 미제거(A=0.60m <sup>2</sup> ) |
| 원 인 | • 시공초기 건조수축 | 원 인 | • 시공미흡 |

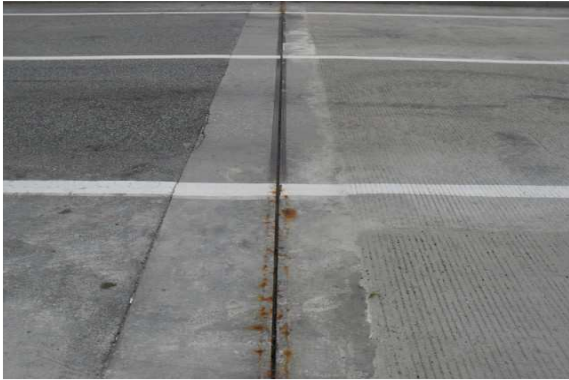
| 현 황 | • A2 신축이음 본체부식(A=0.18m <sup>2</sup> ) | 현 황 | • A2 신축이음 백태(A=1.50m <sup>2</sup> ) |
| 원 인 | • 우수접촉 | 원 인 | • 아스콘과 바닥판 상면 침출수 유출 |

신축이음 본체부식은 공용기간 중 우수접촉 및 채수에 의해 발생한 손상으로 부식에 의한 기능저하 영향은 없기에 보수보다는 현 상태에서 지속적인 관리가 바람직할 것으로 판단된다.

| 대 책 | • 유지관리 | 대 책 | • 유지관리 |

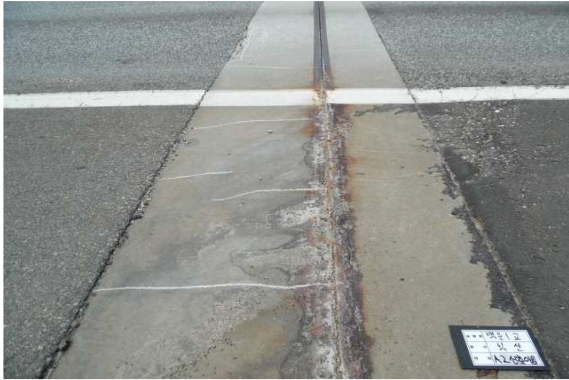
백태는 기존 아스콘 포장과 바닥판 사이로 침투한 우수가 신축이음부로 유출되면서 발생한 손상으로 판단되며, 별도도의 보수보다는 금회 실시한 재포장 공사 후 후타재 백태의 손상 진전여부를 지속적인 관리를 하는 것이 적합할 것으로 판단된다.

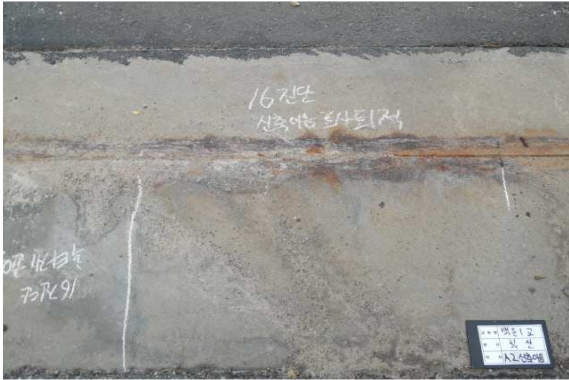
| 현 황 | • A2 신축이음 토사퇴적(A=0.18m <sup>2</sup> ) | 현 황 | • A1 신축이음 후타재균열(Cw=0.2mm) |
| 원 인 | • 공용중 우수 등에 의해 퇴적 | 원 인 | • 건조수축 및 차량반복 하중 |

| 대 책 | • 청소 | 대 책 | • 유지관리 |

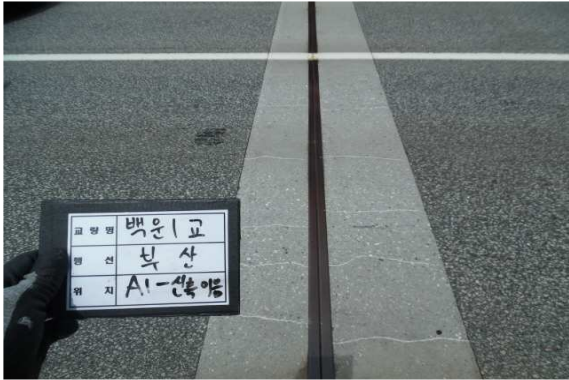
후타재 균열은 공 용중 차량반복 하중에 의해 발생한 결함으로  $cw=0.3mm$  미만으로 주의 관찰토록 하며, 파손은 재포장 시 장비에 의한 외부충격 및 중차량 통행에 의해 발생한 결함으로 통행차량의 안전성 확보를 위해 단면보수가 필요할 것으로 판단된다.

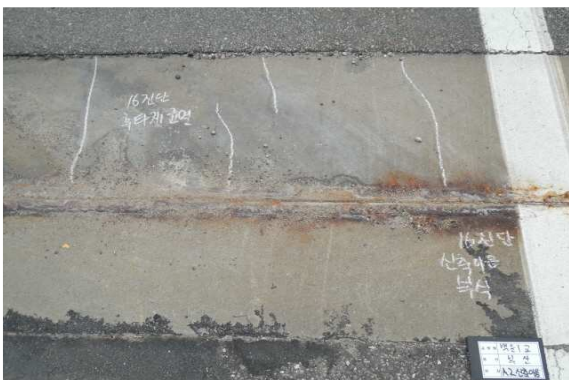
| 현 황 | • A1 신축이음 후타재균열(Cw=0.2mm) | 현 황 | • A2 신축이음 후타재파손(A=0.05m <sup>2</sup> ) |
| 원 인 | • 건조수축 및 차량반복 하중 | 원 인 | • 재포장 시 외부충격 및 중차량통행 |

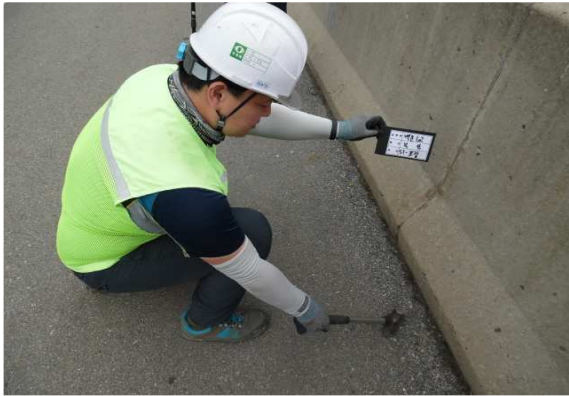
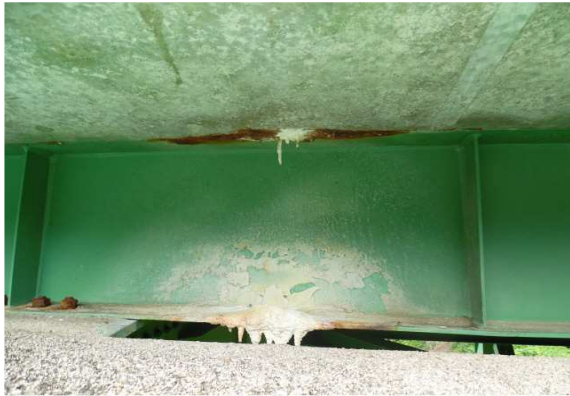
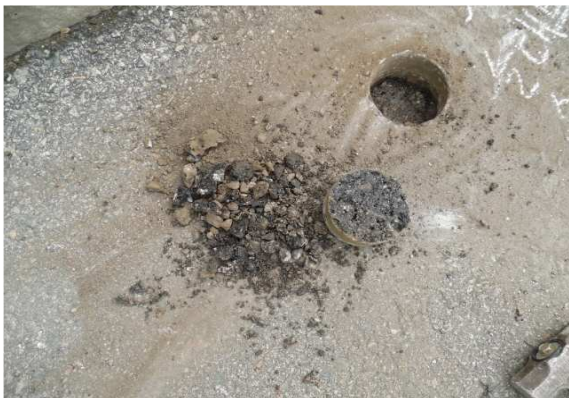
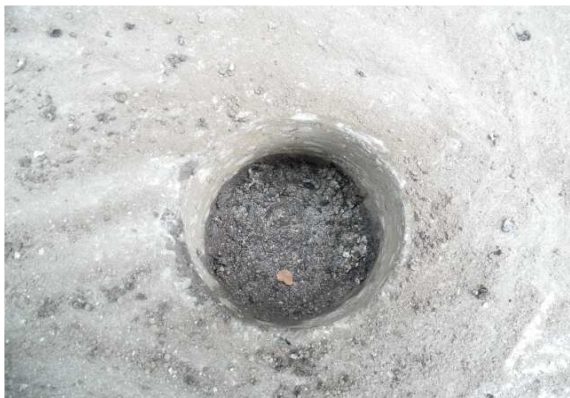
【사진 3.26】 백운1교(부산) 포장코어 채취 전경

재포장 공사 이전 2016년 07월 13일 교통통제 후 기존 아스팔트 포장부 외관조사 결과, 소성변형, 균열, 들뜸, 마모, 망상균열, 백태, 파손 등의 포장부 손상이 조사되었다. 현장조사 시 일부 포장부에 백태를 동반하고 있어 포장 하부 바닥판 열화손상이 우려되어, 포장부 상태, 방수층 손상여부 등을 확인하기 위하여 길어깨부 들뜸 손상부위에 포장 코어채취를 실시하

였다. 포장부 코어채취 결과 기존 아스팔트 포장두께는 약 80mm로 나타났으며, 상면으로부터 40mm 정도는 코어형성이 되었으나, 이후 약 40mm는 열화되어 코어형성이 되지 않은 것으로 조사되었다. 바닥판 상면은 별도의 방수층은 확인되지 않았으며, 습윤상태로 조사되었다.

| 길어깨 포장부 들뜸 손상 확인 | 바닥판 백태 및 강재 부식 |
| 코어채취(포장두께 약 80mm) | 바닥판 상부 습윤상태 |

이는 공용기간 장기화에 의한 전반적인 포장층의 내구성 저하와 더불어 배수구 막힘에 의한 체수 발생으로 포장열화부위를 통하여 포장 내부로 우수 및 제설염화물과 같은 유해물질의 침투가 발생하여 아스팔트 콘크리트와 콘크리트 바닥판의 경계면에 장기체류하면서 동결기동간 동결융해를 거쳐 바닥판 콘크리트의 열화손상을 유발시키고 있는 것으로 판단된다.

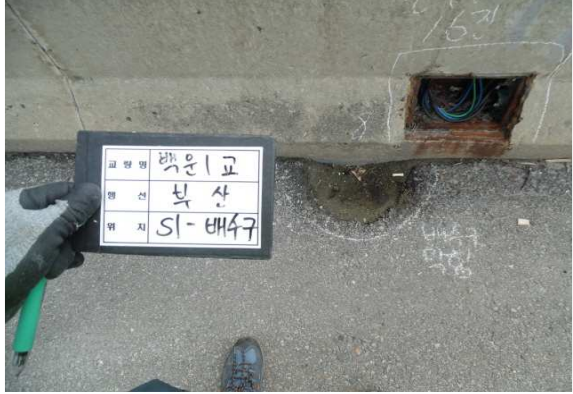
| 현 황 | • S1 배수구 막힘(1개소) | 현 황 | • S2 배수관 부식(A=0.01㎡) |
| 원 인 | • 공용장기화 | 원 인 | • 공용장기화 |

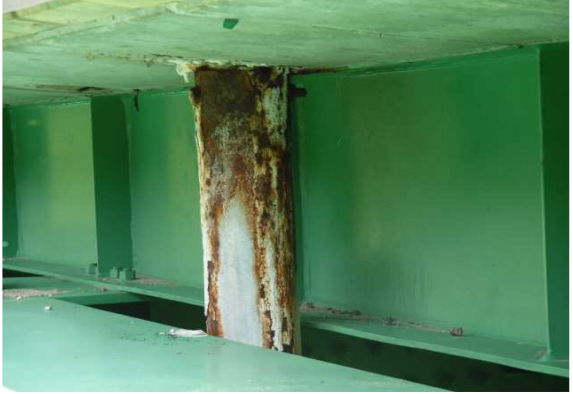
배수관 부식은 공용장기화에 의해 바닥판 접합부 및 하단 토출부에 발생된 손상으로, 배수에는 문제가 없는 상태로 별도의 보수보다는 주의관찰 후 배수기능에 문제가 발생 시 교체가 바람직 할 것으로 판단된다.

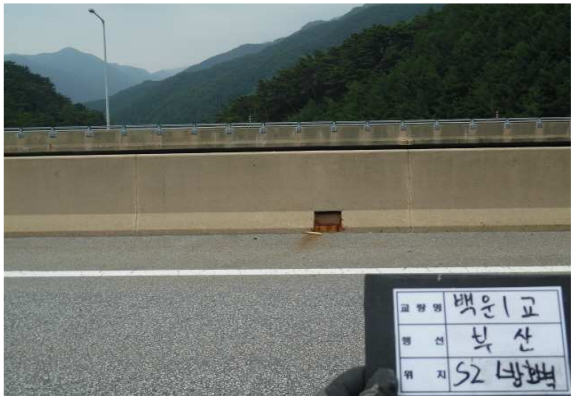
| 현황 | • S2 방호울타리 강판 부식(1개소) | 현황 | • S1 방호울타리 균열(cw=0.2mm 이하, L=1.70m) |
| 원인 | • 공용장기화 및 우수접촉 | 원인 | • 건조수축 |

강판부식은 공용 장기화에 따른 우수접촉에 의해 발생한 손상으로 사용성 확보를 위한 강재 재도장을 실시하는 것이 바람직할 것으로 판단된다.

| 대책 | • 유지관리 | 대책 | • 유지관리 |

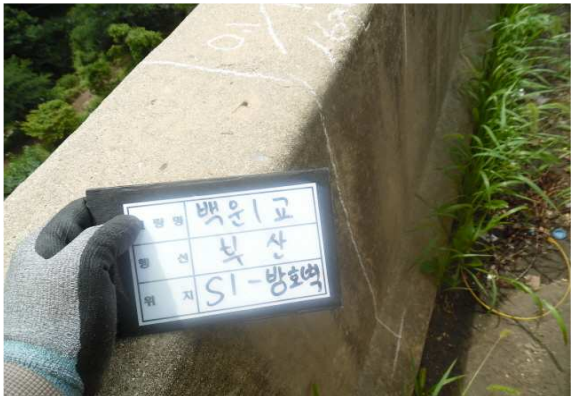
방호울타리에 발생한 균열은 시공초기 건조수축에 의해 발생한 손상으로 판단되며, 내구성 확보차원의 주입보수를 실시하는 것이 바람직할 것으로 판단된다.

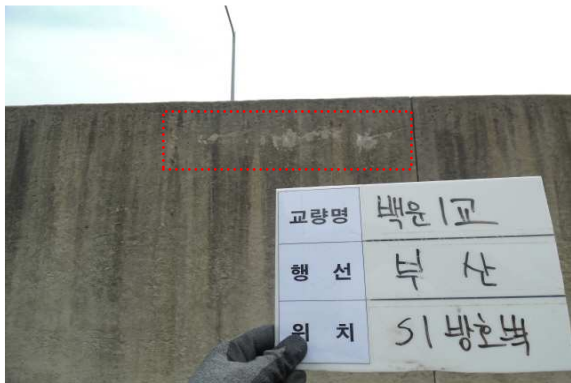
| 현 황 | • S1 방호울타리 균열부백태( $A=0.15m^2$ ) | 현 황 | • S3 접속슬래브 방호울타리 박리( $A=1.50m^2$ ) |
| 원 인 | • 건조수축 및 수분접촉 | 원 인 | • 시공미흡 및 공용 중 열화 |

균열부 백태는 균열부 틈새로 우수유입에 의한 수산화칼슘 용해로 발생한 결함으로 내구성 확보를 위한 표면처리 보수가 필요할 것으로 판단된다.

| 대 책 | • 표면처리 | 대 책 | • 단면보수 |

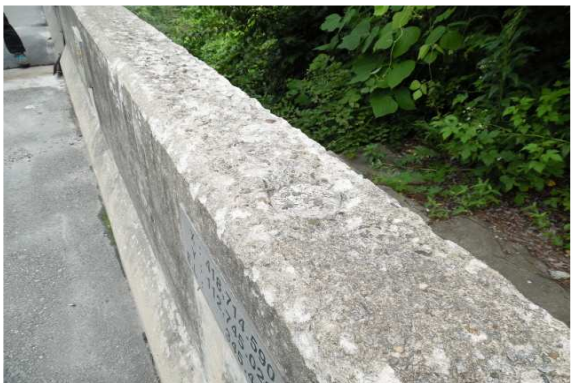
박리는 시공 시 마감불량 또는 공용 중 열화에 의해 발생한 손상으로 내구성 확보를 위한 단면보수가 필요할 것으로 판단된다.

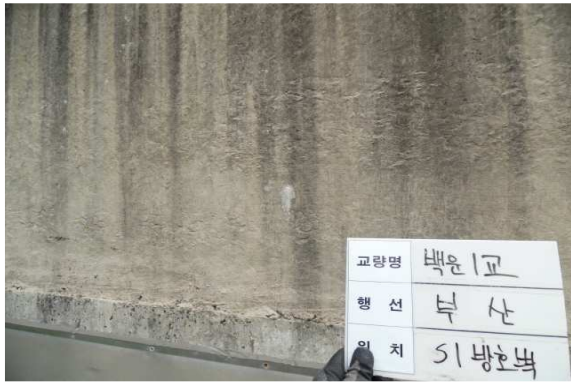
| 현 황 | • S1 방호울타리 백태( $A=0.01m^2$ ) | 현 황 | • S3 방호울타리 보호덮개 탈락(1개소) |
| 원 인 | • 미세균열부 수분접촉 | 원 인 | • 공용 중 외부충격 망실 |

공용 중 강우 시 미세균열부 틈새로 수분이 침투하여 수산화칼슘 용해로 발생한 결함으로 내구성 확보를 위해 표면처리 보수가 필요할 것으로 판단된다.

| 대 책 | • 표면처리 | 대 책 | • 재설치 |

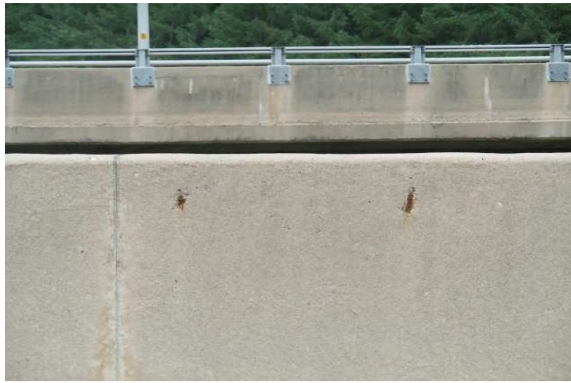
| 현 황 | • S2 방호울타리 철근노출( $A=0.01m^2$ ) | 현 황 | • S1 방호울타리 파손( $A=0.10m^2$ ) |
| 원 인 | • 시공미흡 피복부족 | 원 인 | • 공용 중 외부충격 |

철근노출은 시공미흡에 의한 피복부족에 의해 발생한 손상으로 판단되며 내구성 확보차원의 단면보수(방청)가 바람직할 것으로 판단된다.

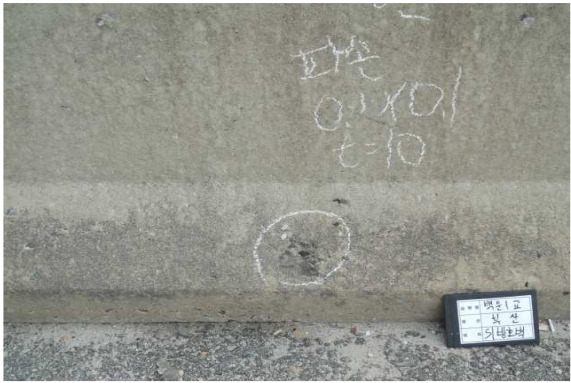
파손은 시공 시 거푸집 탈형 시 충격 또는 주행차량에 의한 충격 등으로 발생한 손상으로 판단되며, 내구성 확보를 위한 단면보수가 바람직할 것으로 판단된다.

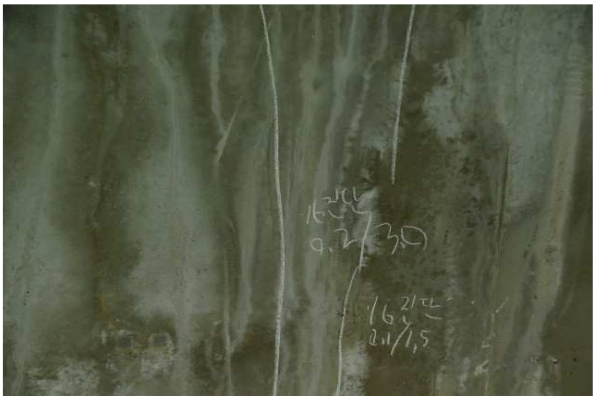
| 현 황 | <ul style="list-style-type: none"> <li>S1 캔틸레버하면 누수흔적 (<math>A=1.7m \times 25.0m=42.50m^2</math>)</li> </ul> | 현 황 | <ul style="list-style-type: none"> <li>S2 좌측 캔틸레버하면 균열(<math>cw=0.2mm</math>, <math>L=3.0m</math>)</li> </ul> |
| 원 인 | <ul style="list-style-type: none"> <li>강우 시 우수유입</li> </ul> | 원 인 | <ul style="list-style-type: none"> <li>건조수축</li> </ul> |

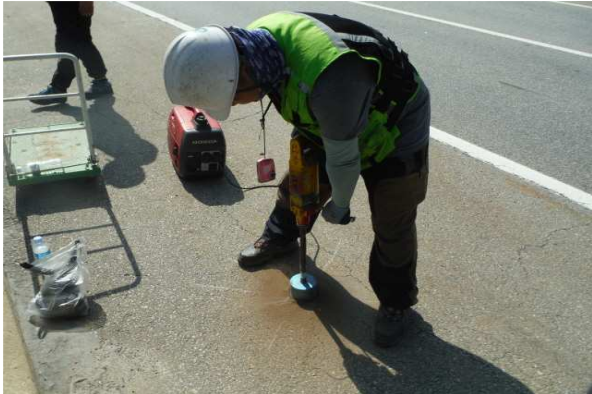
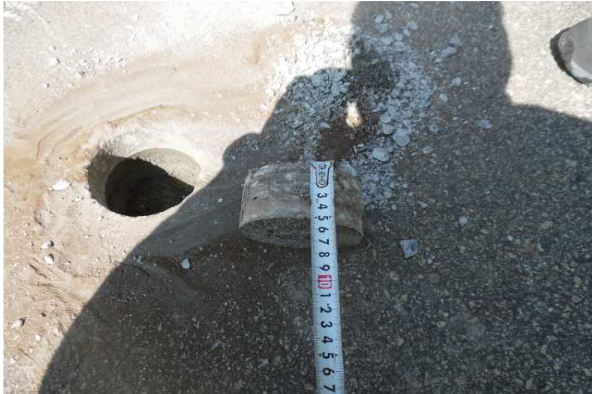
【사진 3.33】 백운1교(춘천) 포장 손상부 코어채취 현황

| S3 코어채취(포장 손상부) | 포장 일부 열화(t=50mm) |

상부 포장부 외관조사 결과 우측 길어깨부 망상균열 및 포장 들뜸 부위에 대해서 코어채취를 실시하여 포장상태 및 바닥판 상면 상태를 확인하고자 하였다. 코어채취 결과 포장 두께는 약 50mm 정도로 설계도면 상의 포장두께 50mm와 유사하며, 포장부 상태는 바닥판 콘크리트와 맞닿은 곳에서 열화되어 일부 코어 형성이 안된 상태로 나왔으며, 바닥판 상면은 표면부가 열화된 것으로 조사되었다.

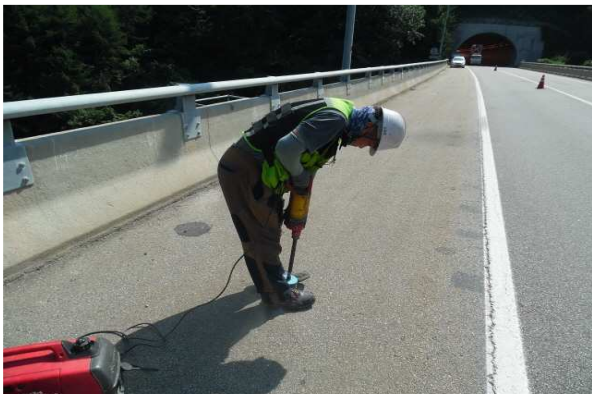
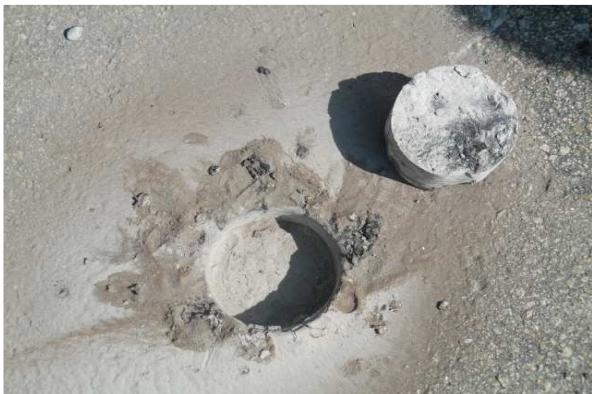
【사진 3.34】 백운1교(춘천) 포장 양호부 코어채취 현황

| S2 코어채취(포장 양호부) | 포장 및 바닥판 상태 양호 |

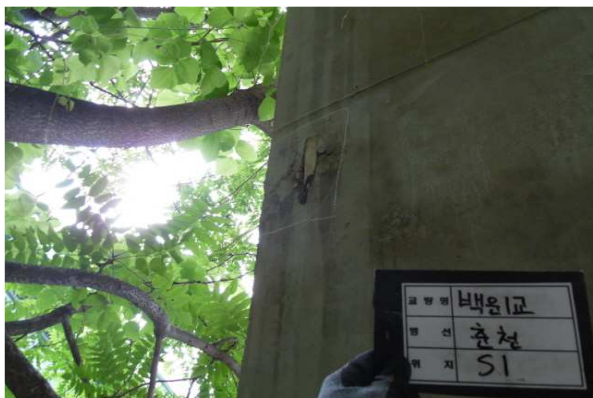
| 현 황 | • S1 G1 이물질삽입( $A=0.06\text{m}^2$ ) | 현 황 | • S2 G1 재료분리( $A=2.00\text{m}^2$ ) |

| 대 책 | • 유지관리 | 대 책 | • 단면보수 |

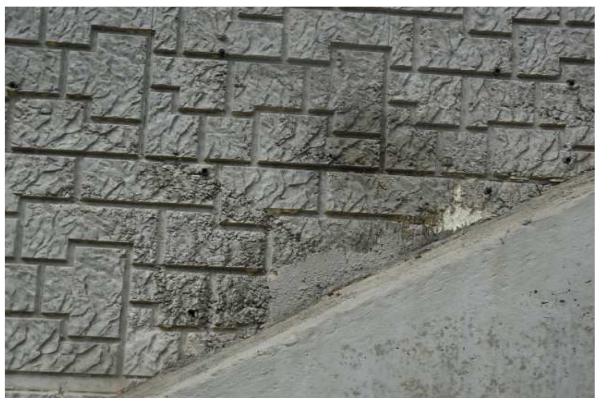
| 원 인 | • 시공미흡 | 원 인 | • 시공미흡 |

시공 시 다짐부족에 의한 손상으로 내구성 확보차원의 단면보수가 적절할 것으로 판단된다.

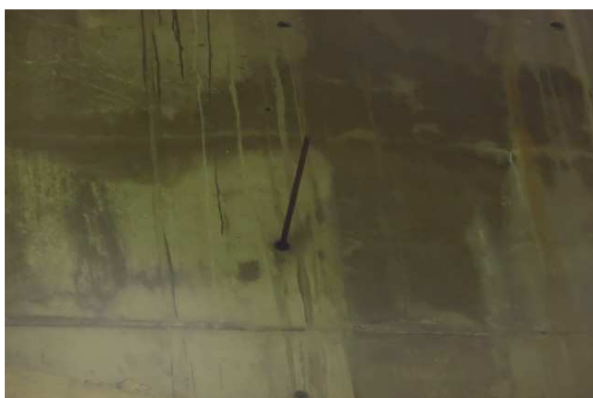
| 현 황 | • S3 G2 철근미제거 | 현 황 | • S3 G1 철근노출( $A=0.3\text{m}\times0.5\text{m}=0.15\text{m}^2$ ) |
| 원 인 | • 시공미흡 | 원 인 | • 시공미흡 |

볼트미제거 및 철근미제거는 시공미흡에 의해 발생한 손상으로 별도의 보수보다는 주의관찰을 통한 유지관리가 바람직할 것으로 판단된다.

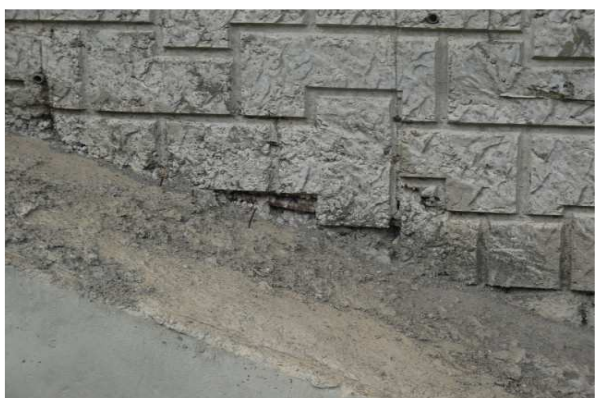
철근노출은 시공미흡에 의한 피복부족 및 간격재(스페이서) 설치 미흡에 의해 발생한 손상으로 판단되며 내구성 확보차원의 단면보수(방청)이 바람직할 것으로 판단된다.

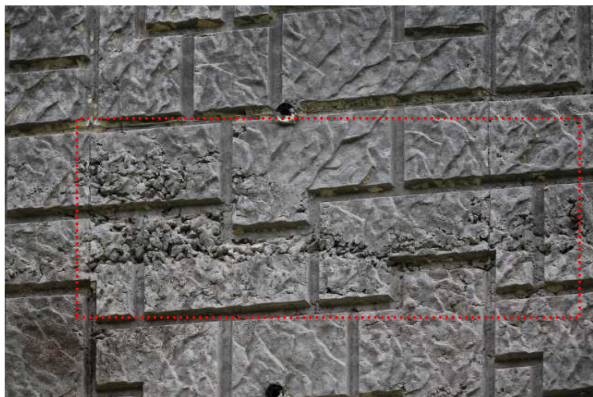
| 현 황 | • S3 G1 재료분리( $A=2.00\text{m}^2$ ) | 현 황 | • S2 G2 철근노출( $A=1.0\text{m}\times 2.0\text{m}=2.0\text{m}^2$ ) |
| 원 인 | • 시공미흡, 다짐부족 | 원 인 | • 시공미흡 |

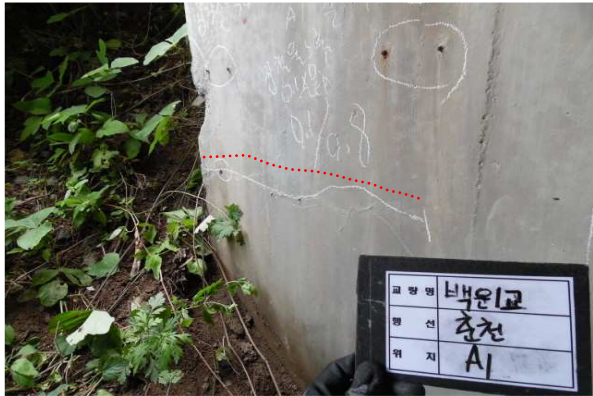
| 현 황 | • A1 균열(cw=0.1mm, L=0.8m) | 현 황 | • A2 녹물흔적(A=0.06m <sup>2</sup> ) |
| 원 인 | • 건조수축 | 원 인 | • 시공미흡(잡철물) |

교대 구체에 발생한 균열폭 0.2mm 이하 균열 및 망상균열은 시공초기 건조수축에 의해 발생한 손상으로 현상상태에서의 주의관찰을 통한 유지관리가 바람직 할 것으로 판단된다. 균열폭 0.3mm 이상 균열은 교대 전면의 점검로 바닥콘크리트에서 발생한 손상으로 내구성 확보차원의 주입보수를 실시하는 것이 적절할 것으로 판단된다.

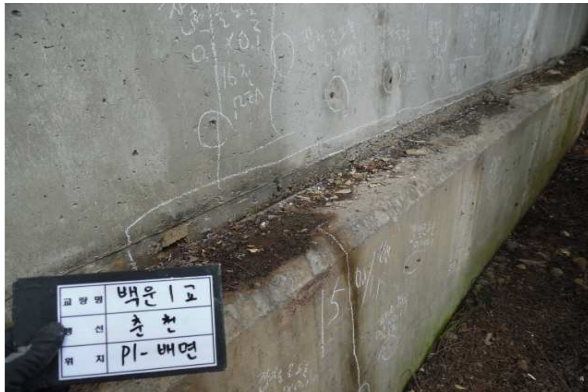
| <b>현 황</b> • P1 재료분리( $A=0.40m^2$ ) | <b>현 황</b> • P1 철근노출( $A=0.65m^2$ ) |
| <b>원 인</b> • 다짐부족 | <b>원 인</b> • 시공미흡(피복부족) |

| <b>대 책</b> • 유지관리 | <b>대 책</b> • 보수완료(2016. 12) |

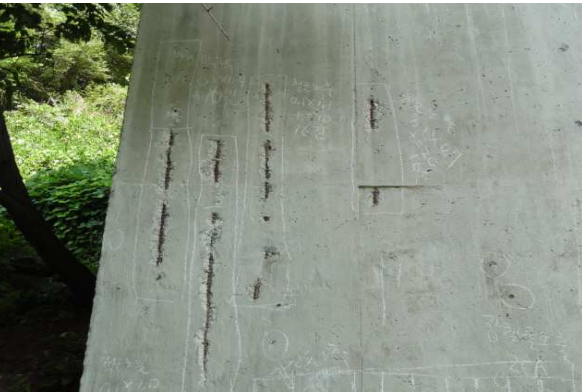
철근노출은 P1 배면에서 조사된 것으로 외관조사 시 철근배근간격과 유사한 간격으로 균열 손상이 조사되어 점검망치를 이용하여 타격 조사를 실시한 결과 피복부족 구간의 콘크리트가 탈락하여 철근이 노출된 손상이다.

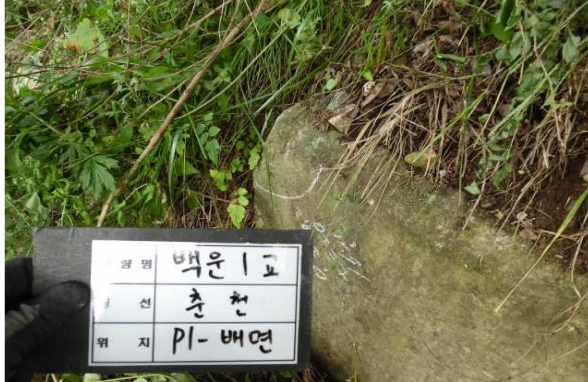
| <b>현 황</b> • P1 파손( $A=0.04m^2$ ) | <b>현 황</b> • P1 박락( $A=0.04m^2$ ) |
| <b>원 인</b> • 외부충격 | <b>원 인</b> • 시공미흡(피복부족) |

| <b>대 책</b> • 유지관리 | <b>대 책</b> • 단면보수(방청) |

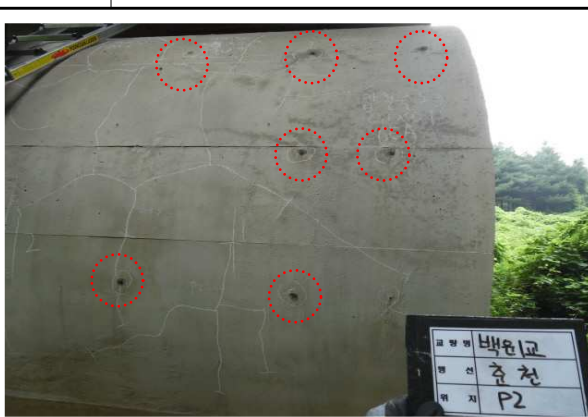
| <b>현 황</b> • P2 이물질노출(철물)( $A=0.04m^2$ ) | <b>현 황</b> • P2 재료분리( $A=0.27m^2$ ) |
| <b>원 인</b> • 시공미흡 | <b>원 인</b> • 다짐부족 |

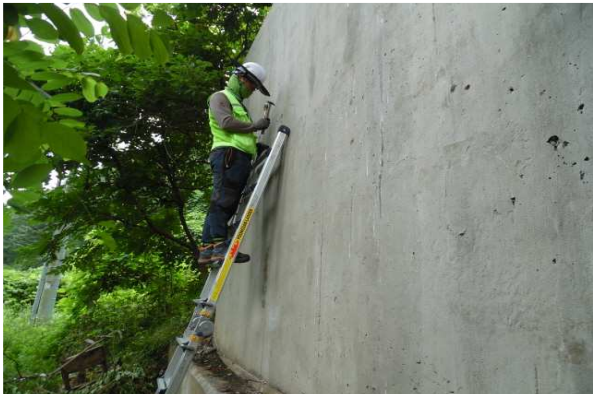
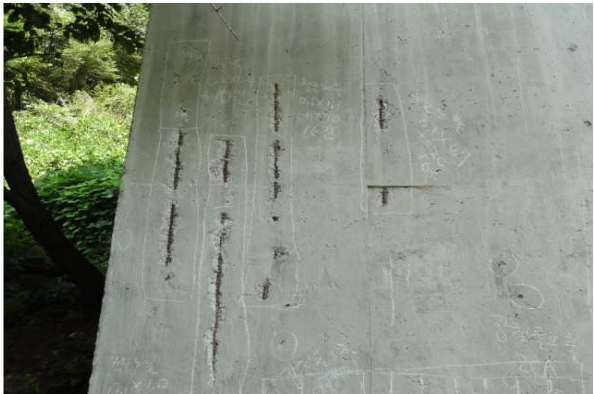
【사진 3.45】 백운1교(춘천) P1배면 철근노출 손상현황

| 점검망치 활용한 철근노출 확인 | 철근노출 현황 |

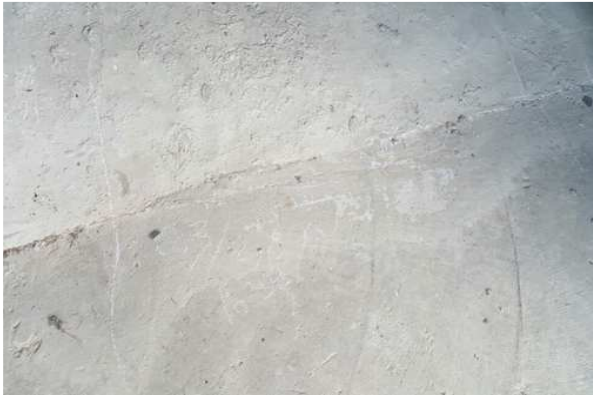
【사진 3.47】 백운1교(춘천) 교각 P1 0.3mm이상 균열 보수 현황

| 교각 P1 0.3mm이상 균열 보수전 전경 | 교각 P1 0.3mm이상 균열 보수후 전경 |

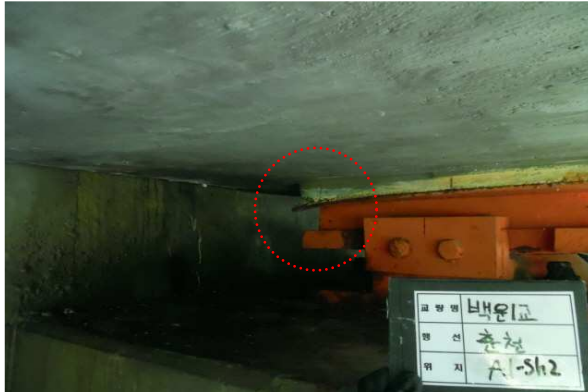
| <b>현 황</b> • A1 SH2 상부플레이트변형(1EA) | <b>현 황</b> • P2 받침콘크리트 균열 (cw=0.1mm, L=0.60m) |
| <b>원 인</b> • 시공미흡 | <b>원 인</b> • 건조수축 |

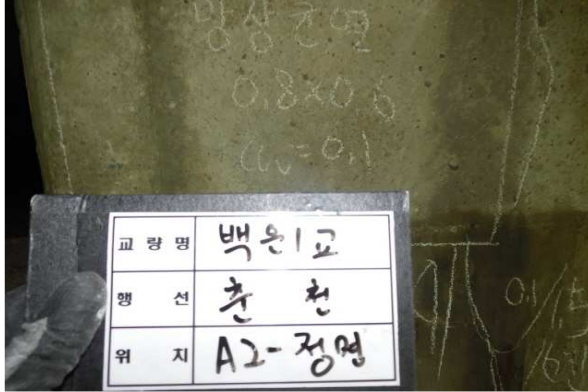
| <b>현 황</b> • A2 SH2 망상균열(A=0.48m <sup>2</sup> ) | <b>현 황</b> • P1 콘크리트 탈락(A=0.0009m <sup>2</sup> ) |
| <b>원 인</b> • 건조수축 | <b>원 인</b> • 시공미흡 |

## ③ 균열 및 망상균열

받침콘크리트 균열 및 망상균열은 시공초기 건조수축에 의해 발생한  $cw=0.2\text{mm}$ 이하의 비구조적 균열로 구조물의 안전성 미치는 영향은 없으므로, 현 상태에서의 주의관찰을 통한 유지관리가 적절할 것으로 판단된다.

| <b>대 책</b> • 유지관리 | <b>대 책</b> • 유지관리 |

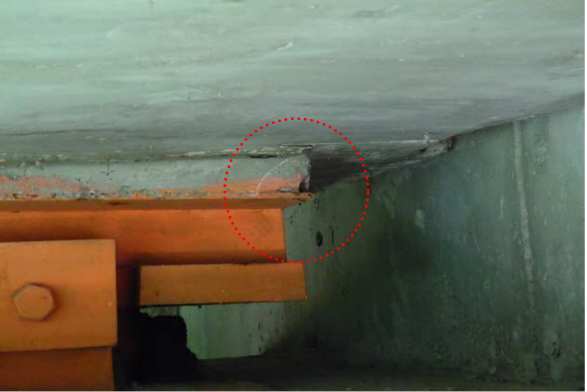
시공 시 다짐불량 등의 시공미흡으로 발생한 손상으로 손상의 정도가 경미한 수준으로 별도의 보수보다는 현 상태에서의 유지관리가 적절할 것으로 판단된다.

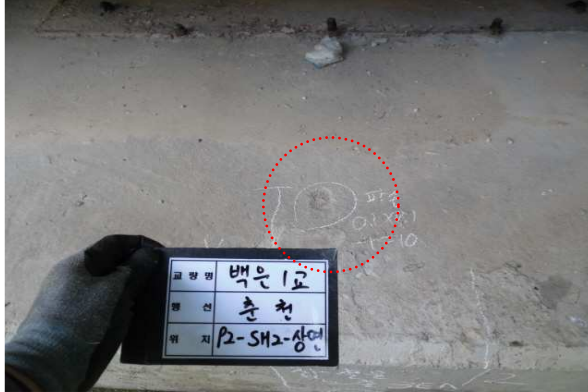
| <b>현 황</b> • P2 받침콘크리트 파손(A=0.01m <sup>2</sup> ) | <b>현 황</b> • A2 SH1 볼트부식(A=0.16m <sup>2</sup> ) |
| <b>원 인</b> • 시공미흡 및 외부충격 | <b>원 인</b> • 외측부 우수접속 |

받침거치시 시공미흡에 의한 외부 충격에 의한 손상으로 판단되며, 받침의 거동에는 문제가 없는 상태이므로, 별도의 보수보다는 현 상태에서의 유지관리가 바람직 할 것으로 판단된다.

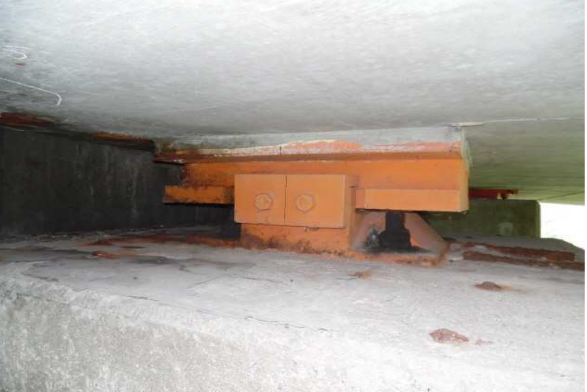
시공 시 이물질 삽입에 의해서 발생한 손상으로 내구성 확보차원의 단면보수(방청)을 실시하는 것이 적절할 것으로 판단된다.

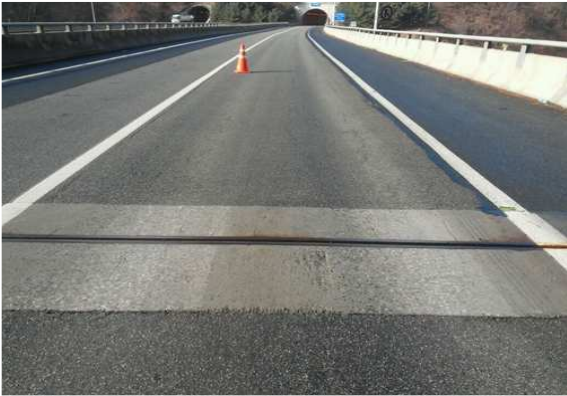
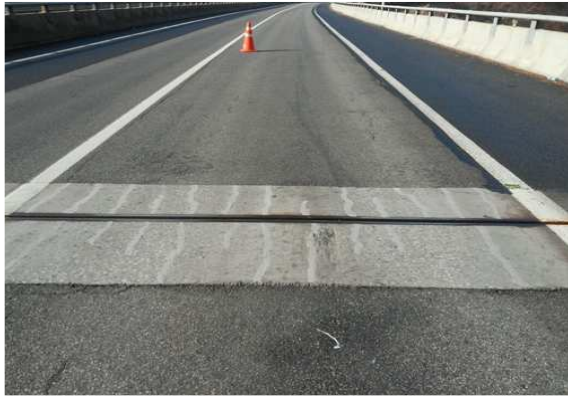
| 교대 A1 신축이음장치 후타재균열 보수전 전경 | 교대 A1 신축이음장치 후타재균열 보수후 전경 |

후타재 균열은 공 용중 차량반복 하중에 의해 발생된 결함으로  $cw=0.2mm$  이하로 주의관찰에 의한 유지관리가 적절할 것으로 판단된다.

유지관리기관인 한국도로공사 제천지사에서 2016년 12월에 관내 보수공사를 시행하면서 백운1교(춘천) 신축이음장치 A1, A2 후타재 균열, 유도배수시설 설치하는 보수를 시행하였으며, 이에 보수된 손상을 제외한 최종적인 손상현황은 다음과 같다.

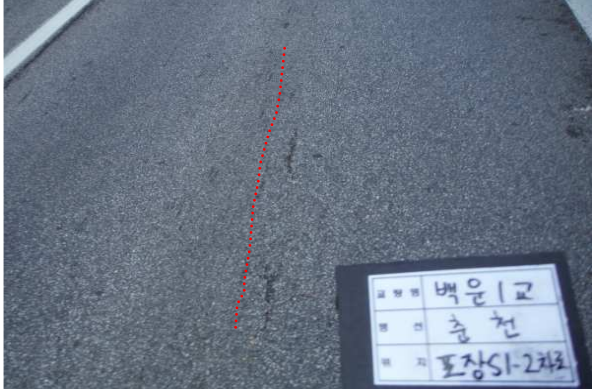
| <b>현 황</b> • S1 포장 균열(L=0.5m) | <b>현 황</b> • S1 포장 망상균열(A=35.0m <sup>2</sup> ) |
| <b>원 인</b> • 차륜하중 및 중차량 통과 | <b>원 인</b> • 차륜하중 및 중차량 통과 |

금회 조사된 포장부 균열 및 망상균열은 공용기간 장기화에 의해 차륜하중 및 중차량 반복 통과와 같은 원인에 의해 발생한 손상으로 판단된다. 주행차로의 단차, 요철, 파손과 같은 차량 주행 안전성에 문제가 될만한 손상은 아니나 1차적으로 균열부 실링보수를 통한 내구성 확보가 필요할 것으로 판단되며, 장기적으로 전면재포장 보수를 실시하는 것이 바람직 할 것으로 판단된다.

| <b>대 책</b> • 실링보수 | <b>대 책</b> • 소파보수(절삭후 오버레이) |

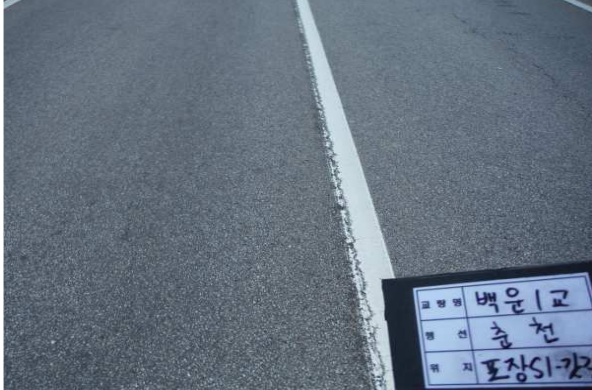
| <b>현 황</b> • S1 시공이음부 균열(L=35.60m) | <b>현 황</b> • S1 소성변형(들뜸)(A=0.90m <sup>2</sup> ) |
| <b>원 인</b> • 차륜하중 및 중차량 통과 | <b>원 인</b> • 공용기간 장기화에 의한 열화 |

공용 중인 고속도로 교량의 특성상 재포장 보수 시 교량 전체를 전면 통제 후 보수를 실시 할 수 없는 관계로 구간을 분할하여 보수를 실시하는 과정에서 시공이음부가 발생을 하게된다. 이에 공용기간이 장기화됨에 따라 시공이음부 열화에 의한 균열이 발생한 것으로 판단되며, 1차적으로 실링보수를 실시하여 내구성을 확보하고 장기적인 관점에서 재포장 보수를 실시하는 것이 바람직 할 것으로 판단된다.

| <b>대 책</b> • 실링보수 | <b>대 책</b> • 소파보수(절삭 후 오버레이)(보수완료) |

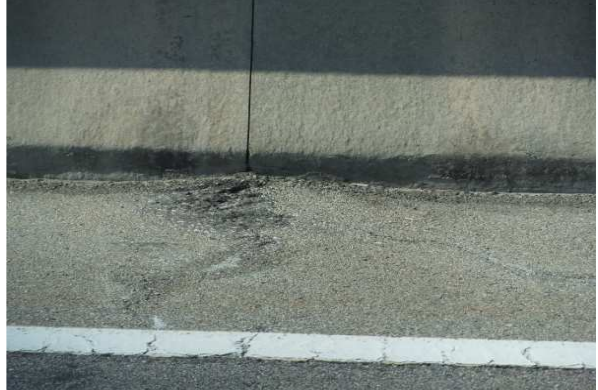
길어깨측 재포장 보수 전 조사된 손상으로 공용기간 증가에 따른 열화 손상으로 판단되며, 손상부위로의 우수 유입에 따른 바닥판 콘크리트의 열화를 의심해 볼 수 있는 상황으로 S3 포장부의 소성변형(들뜸), 망상균열 발생부위에 포장 코어를 채취하여 포장상태 및 바닥판 상면 상태를 확인하였으며, 비교·분석을 위하여 S2 포장상태 양호부위에 추가 코어채취를 실시하였다.

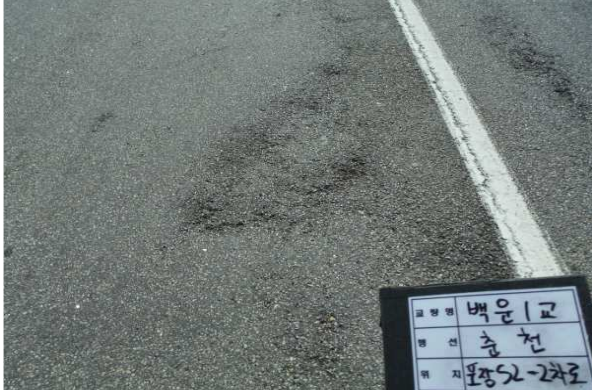
| <b>현 황</b> • S2 포장마모(A=9.00m <sup>2</sup> ) | <b>현 황</b> • S1 포트홀(A=0.01m <sup>2</sup> ) |
| <b>원 인</b> • 공용기간 장기화에 의한 열화 | <b>원 인</b> • 공용기간 장기화에 의한 열화 |

공용기간 장기화에 의해 발생한 손상으로 판단되며, 추가적인 손상의 진전을 막기 위하여 소파보수(절삭 후 오버레이)를 실시하는 것이 바람직 할 것으로 판단된다.

| <b>대 책</b> • 소파보수(절삭 후 오버레이) | <b>대 책</b> • 소파보수(절삭 후 오버레이) |

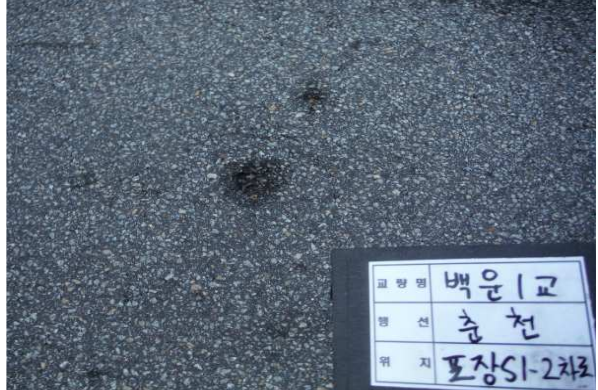
공용기간 장기화에 의한 노후화 및 차량하중에 의해 발생한 손상으로 소파보수를 실시하는 것이 바람직 할 것으로 판단된다.
