## 제 3 장 현장조사 및 시험

3.1 개요

##### 가. 백운1교(부산)

##### 나. 백운1교(춘천)

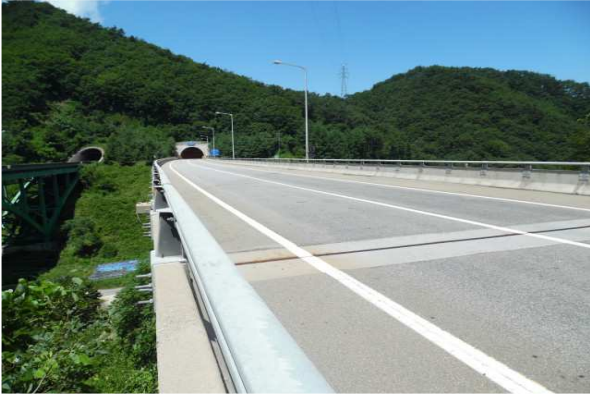
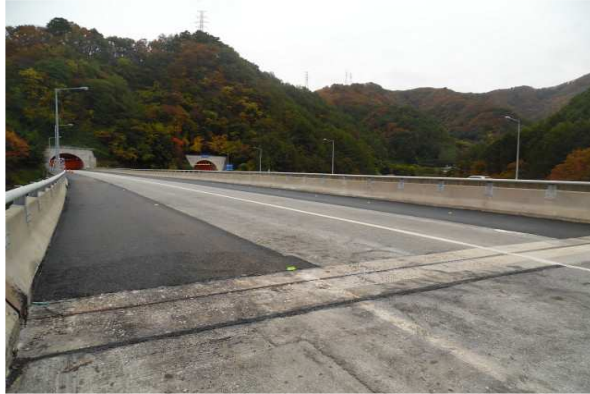
【사진 3.57】 백운1교(춘천) 재포장 공사 전·후 전경

| 기존 아스팔트 포장 | 재포장 후 상태 양호(1, 2차로 길어깨 측) |

교면포장 현장조사 결과, 포장균열, 망상균열, 시공이음부 균열, 소성변형(들뜸), 포장마모, 포트홀 결함이 조사되었으며, 2016년10월17일~21일 간 1, 2차로 길어깨 측 폭 3.00m 구간에 재포장 보수를 실시하였으며, 손상 현황은 【표 3.72】와 같다.

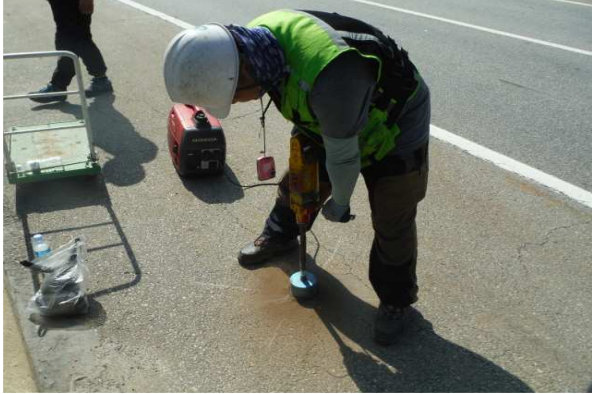
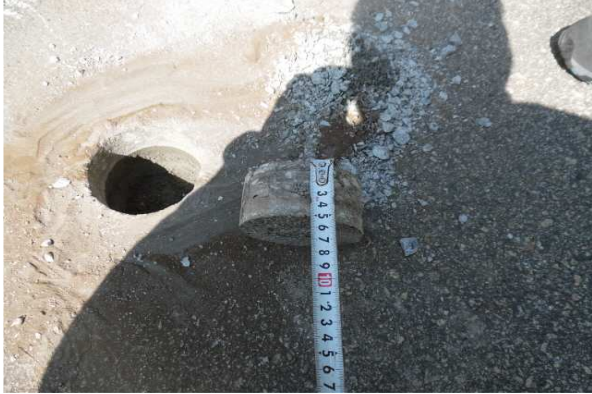
| S3 코어채취(포장 손상부) | 포장 일부 열화(t=50mm) |

포장부 코어채취 결과, S3 포장손상부는 바닥판 콘크리트 및 그와 맞닿은 아스콘포장부도 일부 열화된 것으로 조사되었으며, 바닥판은 일부 습윤상태인 것으로 나타났다. 비교·분석하기 위해 추가 코어 채취를 실시한 S2 포장 양호부는 S3 포장손상부와 비교하여 바닥판 콘크리트 및 포장 상태도 양호한 것으로 나타났다. 두 번의 포장 코어채취 결과로 보아 포장 손상부로 우수 유입 및 그에 따른 포장 열화 및 바닥판 콘크리트 열화가 발생하는 것을 확인 할 수 있었다. 본 교량은 겨울철 제설염화물이 다량 살포되는 적설한랭지역에 위치하고 있으며, 포장 손상부위로 제설제, 강우 및 강설 시 바닥판 상면의 경계면에서 장기체류하면서 동절기 동안 동결융해를 거쳐 바닥판 콘크리트의 열화손상을 유발시키고 있는 것으로 판단된다. 이는 단순히 포장 손상부위에 대한 지엽적인 소파보수 또는 실링보수 보다는 재포장 보수시 바닥판 상면의 열화부 제거 후 방수층 재설치를 통해서 포장 상면으로부터의 우수 및 제설염화물과 같은 원인인자의 유입을 차단하는 것이 바람직 할 것으로 판단된다.

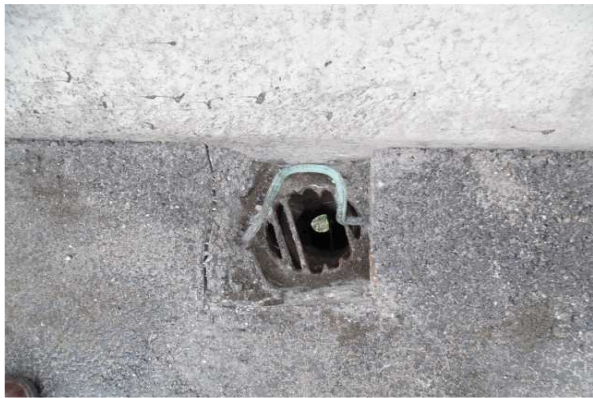
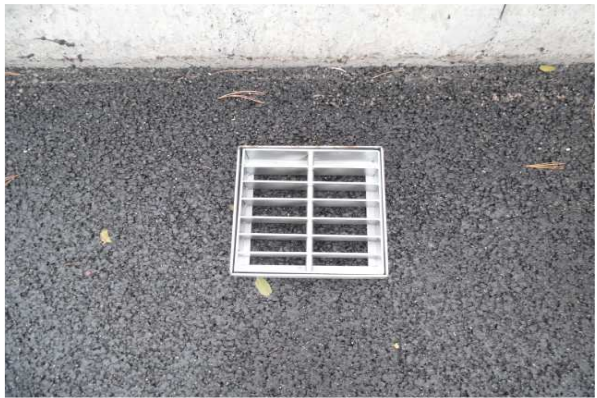
| 현황 | • 배구수 막힘 청소 | 현황 | • 그레이팅 재설치 |

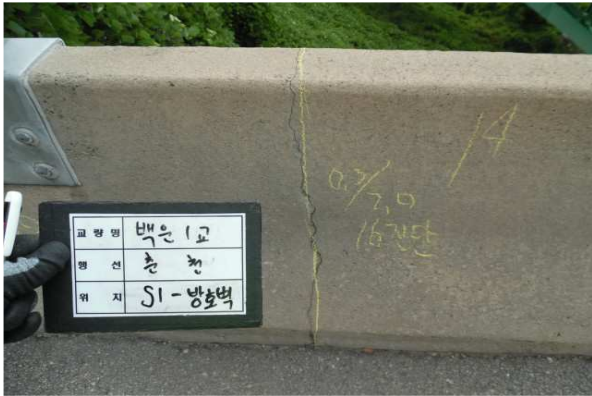
| 현황 | • S1 균열(cw=0.3mm, L=2.0m) | 현황 | • S1 균열부 백태(A=1.10m²) |
| 원인 | • 건조수축 | 원인 | • 건조수축 및 수분접촉 |

| 대책 | • 주입보수 | 대책 | • 표면처리 |

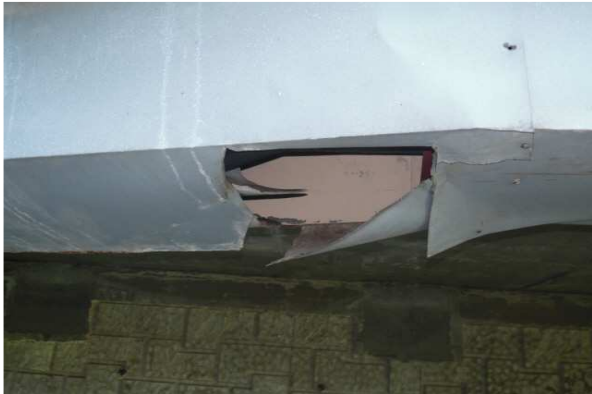
| 현 황 | • S1 전선관 보호덮개 파손(L=0.30) | 현 황 | • S3 전선관 보호덮개 부식(L=4.00) |
| 원 인 | • 공용열화 | 원 인 | • 공용열화 |
