금성교(부산) 교면포장 S1

| 용역명 | | 남조천교 등 12개소 정밀안전진단 용역 | | 도면번호 | | 00 | |

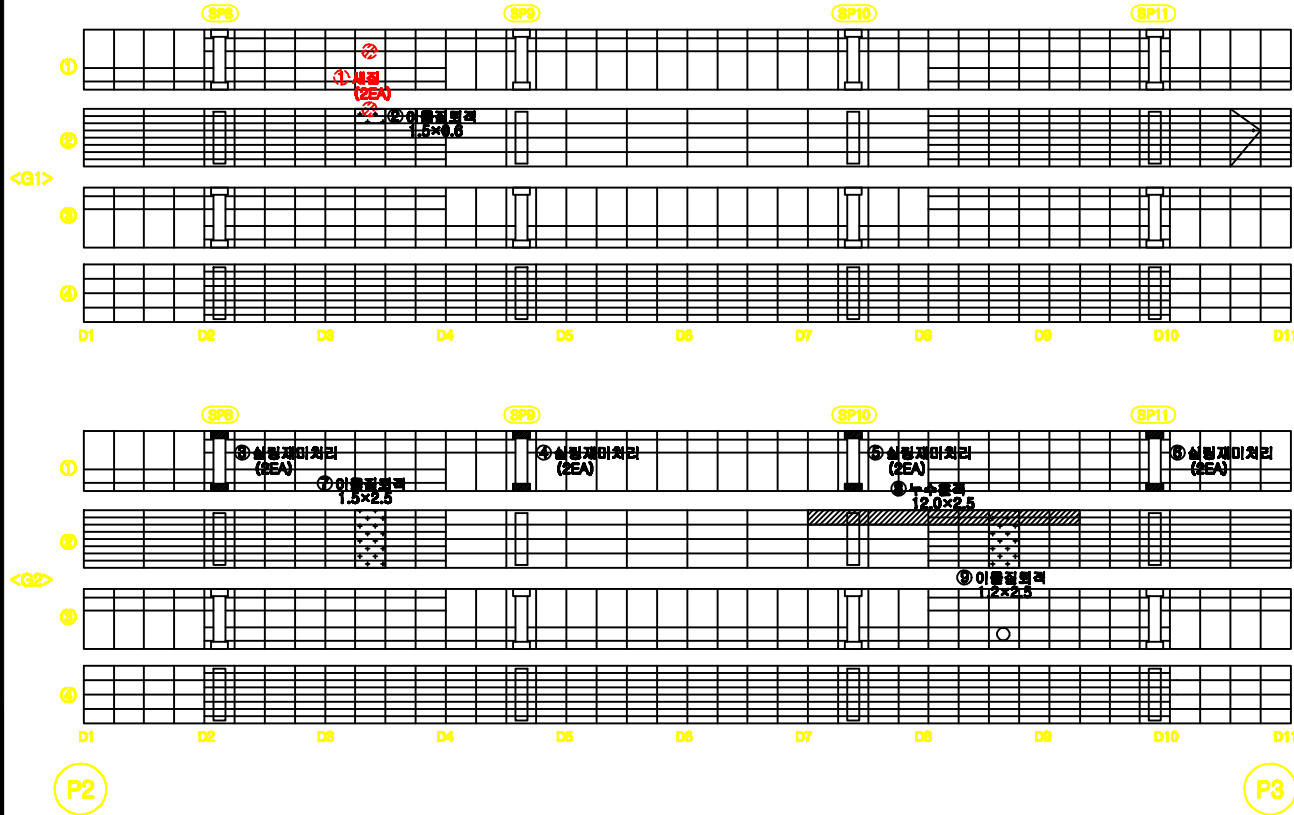
| 번호 | 구분 | 손상내용 | 결함정도 | | | | 단위 | 개수 | 보수<br>종량 | 비고 |
|---|---|---|---|---|---|---|---|---|---|---|
| 8 | 신규 | 누수관벽 | 12.0 | 2.5 | | 30.0 | m | 1 | | |

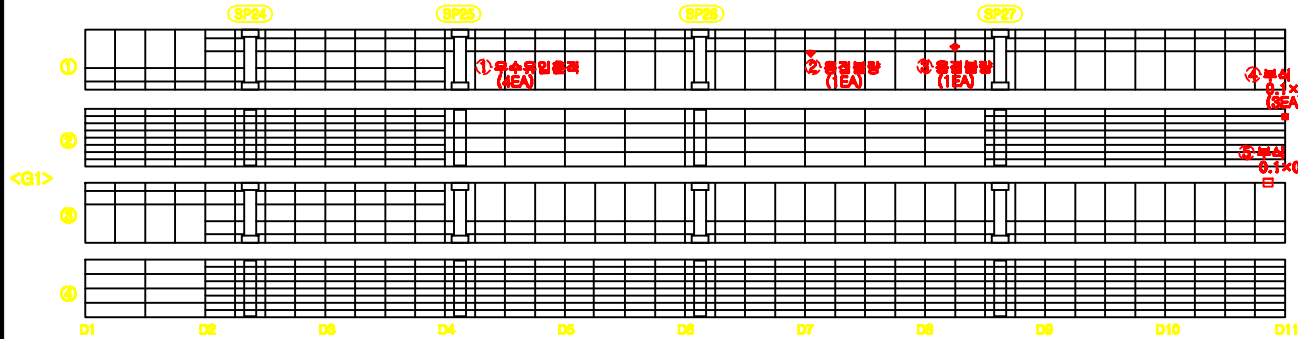
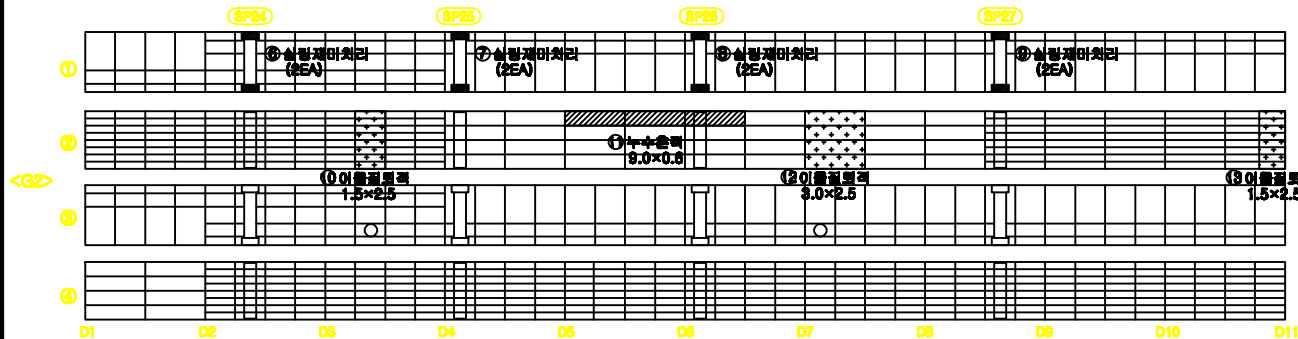
| 번호 | 구분 | 손상내용 | 결함정도 | | | | 보수<br>종량 | 비고 |
|---|---|---|---|---|---|---|---|---|
| 1 | 기판 | 누수유입층 | | | | 4 | EA | 1 |
| 4 | 기판 | 부식 | 0.1 | 0.2 | | 0.08 | m | 8 |
| 5 | 기판 | 부식 | 0.1 | 0.3 | | 0.08 | m | 1 |
| 11 | 상부 | 누수층 | 9.0 | 0.8 | | 5.40 | m | 1 |

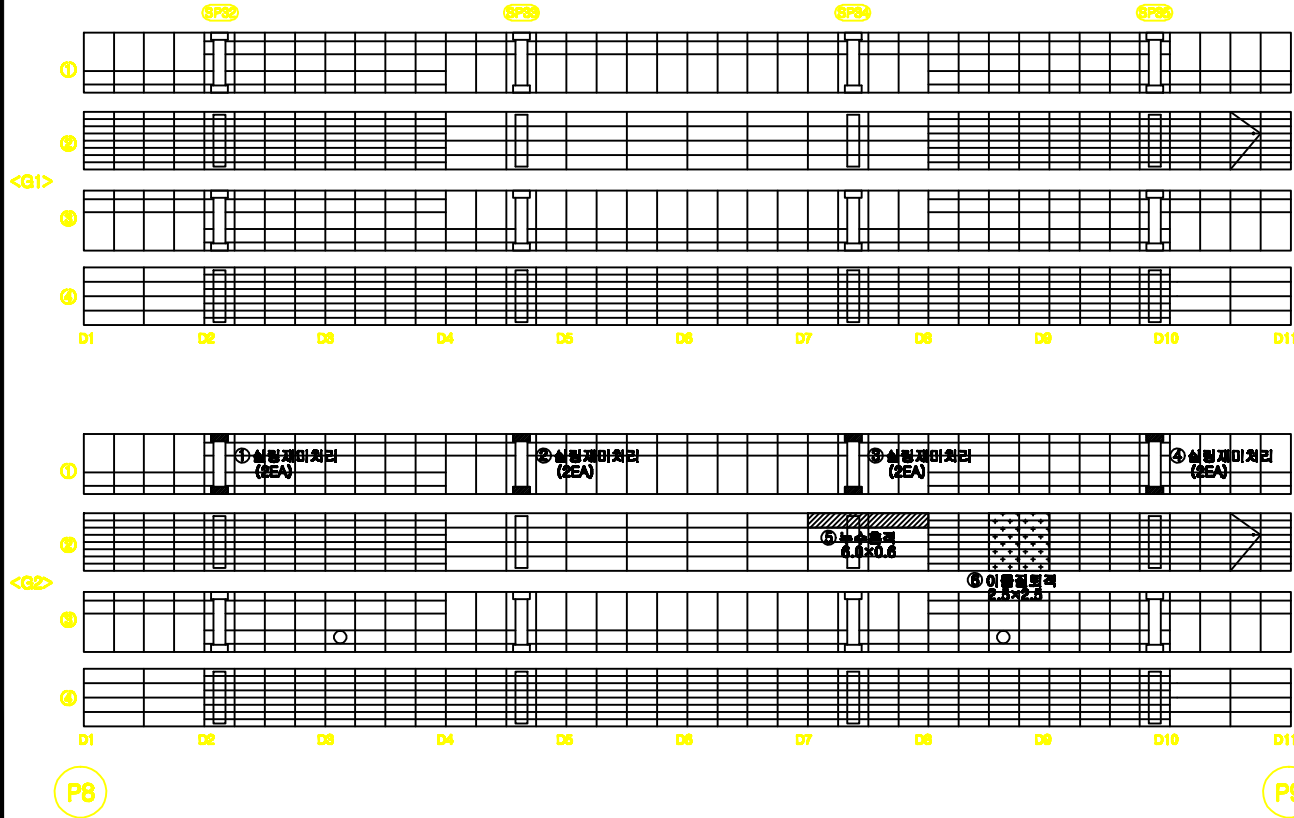
| 번호 | 구분 | 손상내용 | 결함정도 | | | | 보수<br>종량 | 비고 |
|---|---|---|---|---|---|---|---|---|
| 5 | 상부 | 누수통과 | 6.0 | 0.6 | | 3.60 | m | 1 |
| 6 | 상부 | 누수통과 | 2.5 | 2.5 | | 6.25 | m | 1 |

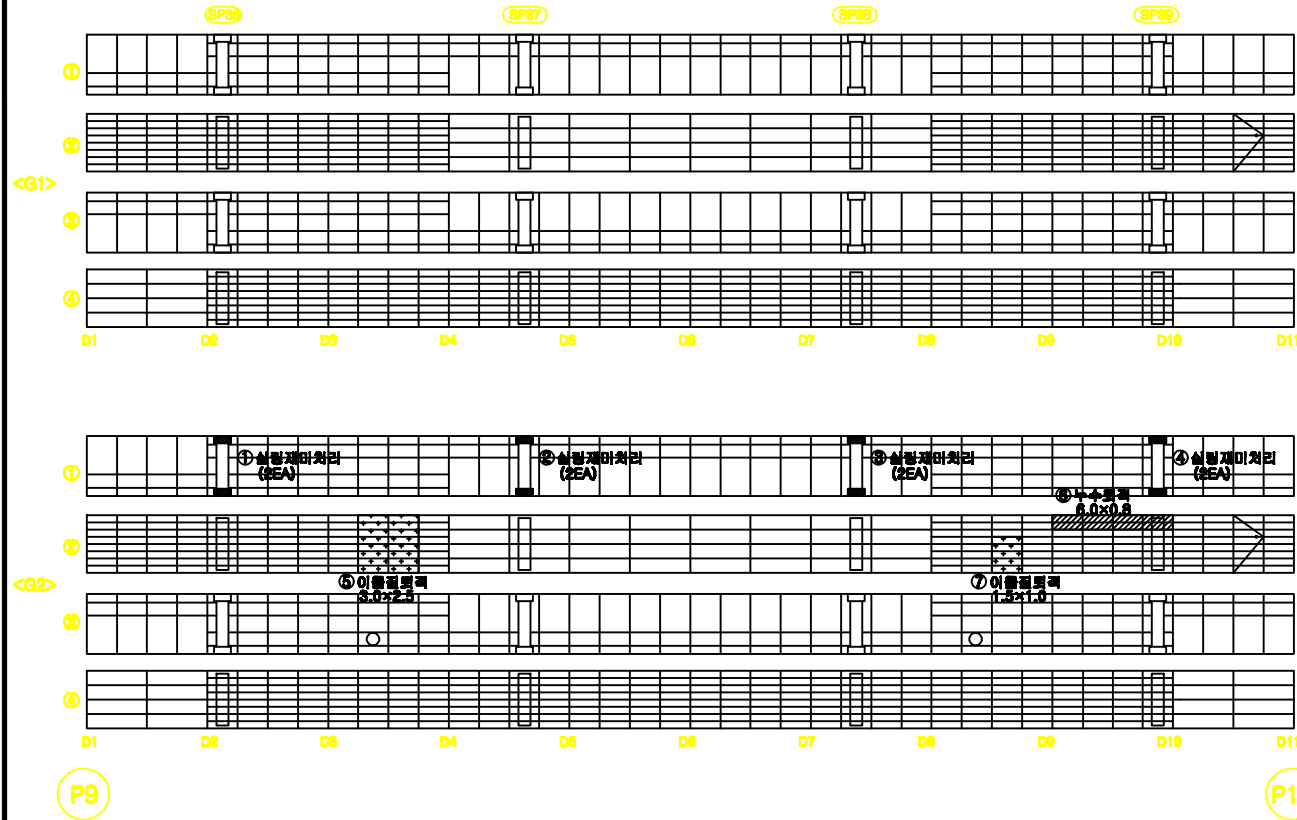
| 번호 | 구분 | 손상내용 | 결함정도 | | | | 보수<br>종량 | 비고 |
|---|---|---|---|---|---|---|---|---|
| 6 | 심방재 | 누수필트 | 8.0 | 0.8 | | 4.80 | m | 1 |

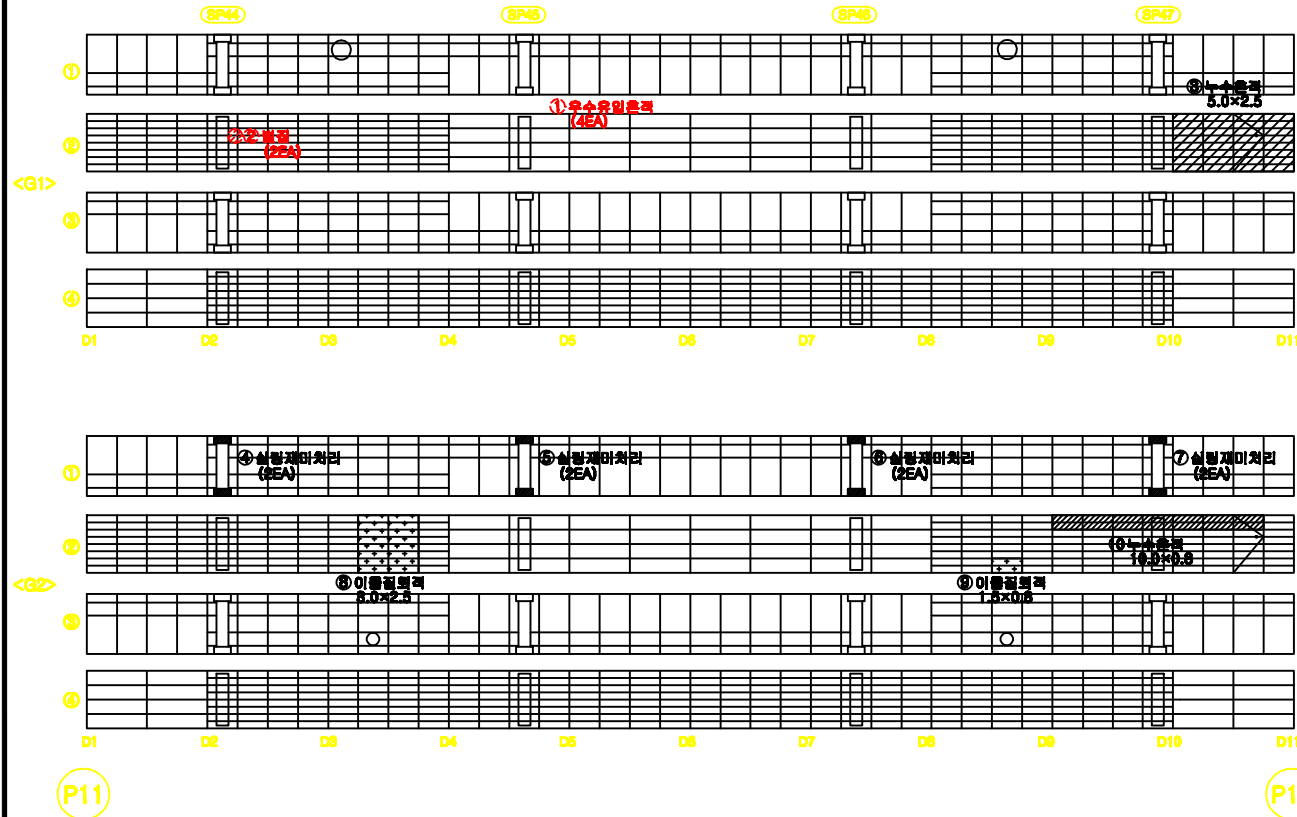
| 번호 | 구분 | 손상내용 | 결함정도 | | | | 보수<br>종량 | 비고 |
|---|---|---|---|---|---|---|---|---|
| 3 | 상판 | 누수흔적 | 5.0 | 2.5 | 12.50 | m <sup>2</sup> | 1 | |
| 10 | 상판 | 누수흔적 | 10.0 | 0.8 | 8.00 | m <sup>2</sup> | 1 | |

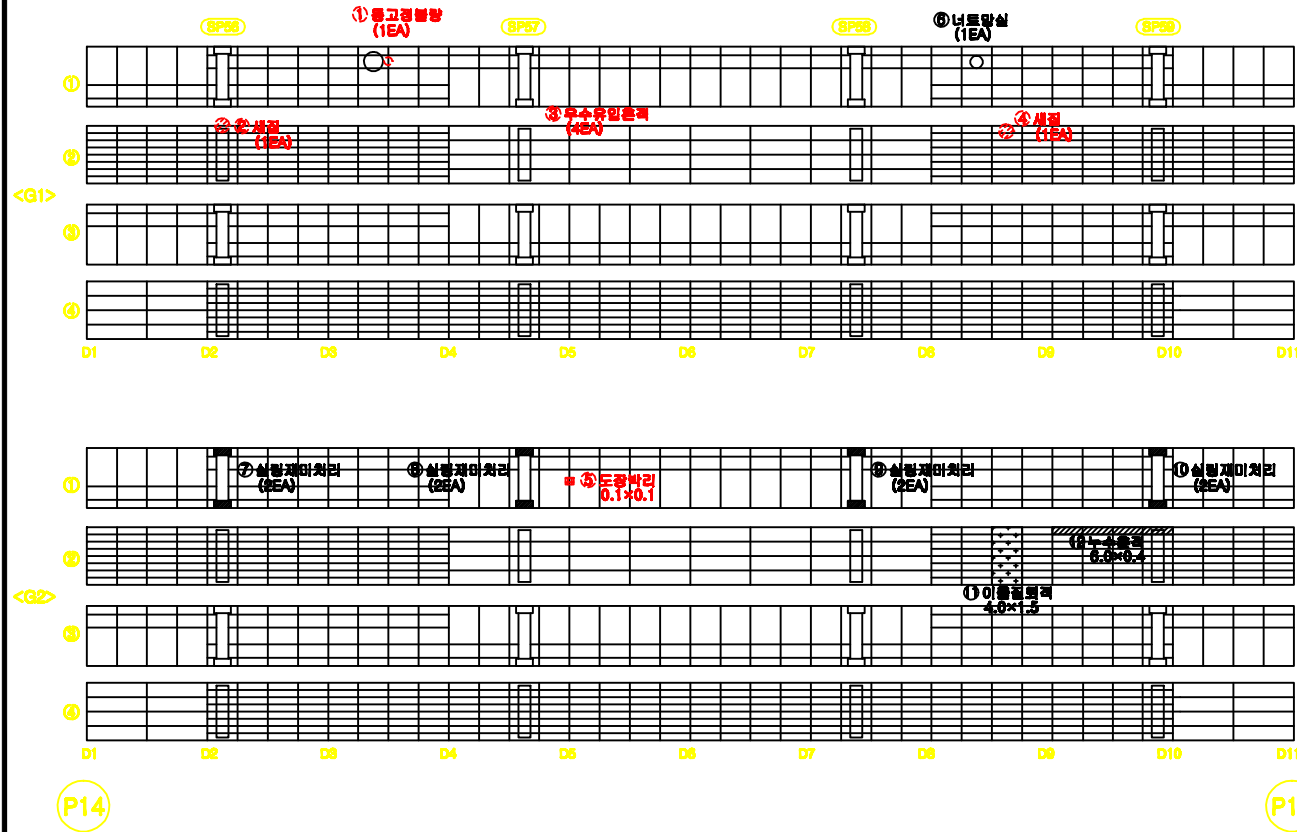
| 번호 | 구분 | 손상내용 | 결함정도 | | | | | 보수<br>종량 | 비고 |
|---|---|---|---|---|---|---|---|---|---|
| 3 | 거름 | 누수유입방지 | | | | 4 | EA | 1 | |
| 12 | 신규 | 누수유입 | 6.0 | 0.4 | | 2.40 | m² | 1 | |

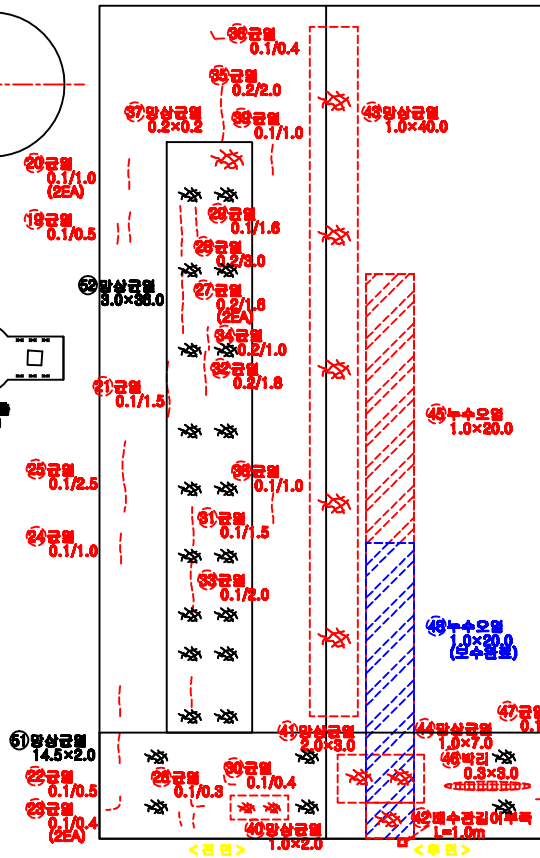
<우측면>

| 번호 | 구분 | 손상내용 | 결함정도 | | | | | 보수<br>종량 | 비고 |
|---|---|---|---|---|---|---|---|---|---|
| 7 | 기둥 | 균열 | 0.1 | 0.2 | | 0.20 | m | 1 | |
| 8 | 기둥 | 균열 | 0.1 | 0.3 | | 0.30 | m | 1 | |
| 10 | 상면 | 균열 | 0.1 | 0.7 | | 0.70 | m | 1 | |
| 11 | 기둥 | 균열 | 0.2 | 1.0 | | 1.00 | m | 1 | |
| 12 | 기둥 | 균열 | 0.1 | 0.3 | | 0.30 | m | 2 | |
| 13 | 기둥 | 균열 | 0.1 | 0.2 | | 2.20 | m | 11 | |
| 15 | 기둥 | 균열 | 0.1 | 0.3 | | 0.30 | m | 1 | |
| 16 | 기둥 | 상면균열 | 0.3 | 1.5 | | 0.45 | m | 1 | |
| 18 | 기둥 | 상면균열 | 0.5 | 0.7 | | 0.35 | m | 1 | |
| 19 | 기둥 | 균열 | 0.1 | 0.5 | | 0.50 | m | 1 | |
| 20 | 기둥 | 균열 | 0.1 | 1.0 | | 2.00 | m | 2 | |
| 21 | 기둥 | 균열 | 0.1 | 1.5 | | 1.50 | m | 1 | |
| 22 | 기둥 | 균열 | 0.1 | 0.5 | | 0.50 | m | 1 | |
| 23 | 기둥 | 균열 | 0.1 | 0.4 | | 0.80 | m | 2 | |
| 24 | 기둥 | 균열 | 0.1 | 1.0 | | 1.00 | m | 1 | |
| 25 | 기둥 | 균열 | 0.1 | 2.5 | | 2.50 | m | 1 | |
| 26 | 기둥 | 균열 | 0.1 | 0.3 | | 0.30 | m | 1 | |
| 27 | 기둥 | 균열 | 0.2 | 1.8 | | 3.20 | m | 2 | |
| 28 | 기둥 | 균열 | 0.2 | 3.0 | | 3.00 | m | 1 | |
| 29 | 기둥 | 균열 | 0.1 | 1.8 | | 1.80 | m | 1 | |
| 30 | 기둥 | 균열 | 0.1 | 0.4 | | 0.40 | m | 1 | |
| 31 | 기둥 | 균열 | 0.1 | 1.5 | | 1.50 | m | 1 | |
| 32 | 기둥 | 균열 | 0.2 | 0.8 | | 0.80 | m | 1 | |
| 33 | 기둥 | 균열 | 0.1 | 2.0 | | 2.00 | m | 1 | |
| 34 | 기둥 | 균열 | 0.2 | 1.0 | | 1.00 | m | 1 | |
| 35 | 기둥 | 균열 | 0.2 | 2.0 | | 2.00 | m | 1 | |
| 36 | 기둥 | 균열 | 0.1 | 0.4 | | 0.40 | m | 1 | |
| 37 | 기둥 | 상면균열 | 0.2 | 0.2 | | 0.04 | m | 1 | |
| 38 | 기둥 | 균열 | 0.1 | 1.0 | | 1.00 | m | 1 | |
| 39 | 기둥 | 균열 | 0.1 | 1.0 | | 1.00 | m | 1 | |
| 40 | 기둥 | 상면균열 | 1.0 | 2.0 | | 2.00 | m | 1 | |
| 41 | 기둥 | 상면균열 | 2.0 | 3.0 | | 6.00 | m | 1 | |
| 43 | 기둥 | 상면균열 | 1.0 | 40.0 | | 40.0 | m | 1 | |
| 44 | 기둥 | 상면균열 | 1.0 | 7.0 | | 7.00 | m | 1 | |
| 45 | 기둥 | 누수오염 | 1.0 | 20.0 | | 20.0 | m | 1 | |

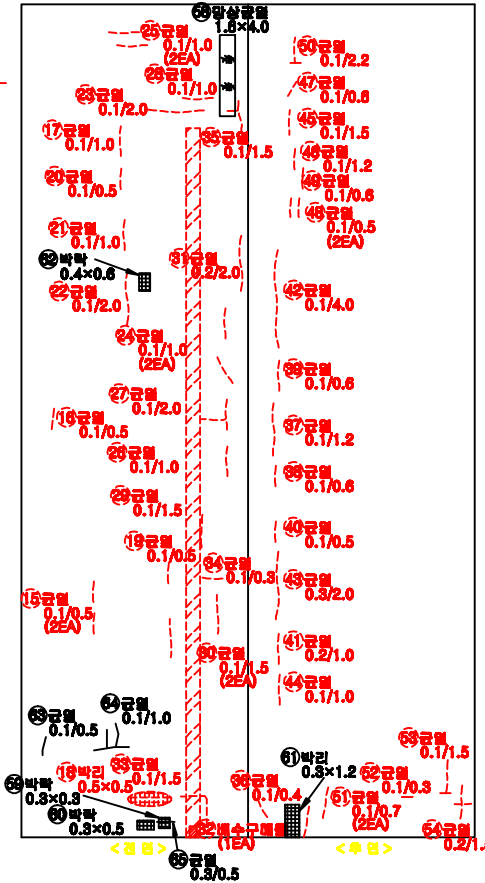
<좌측면>

| 번호 | 구분 | 손상내용 | 결함정도 | | | | | 보수<br>종량 | 비고 |
|---|---|---|---|---|---|---|---|---|---|
| 2 | 기둥 | 균열 | 0.1 | 0.2 | | 1.40 | m | 7 | |
| 6 | 기둥 | 균열 | 0.1 | 1.0 | | 1.00 | m | 1 | |
| 7 | 기둥 | 균열 | 0.1 | 0.3 | | 0.30 | m | 1 | |
| 8 | 기둥 | 균열 | 0.1 | 0.8 | | 0.80 | m | 1 | |
| 10 | 기둥 | 균열 | 0.1 | 0.3 | | 2.70 | m | 9 | |
| 11 | 기둥 | 균열 | 0.3 | 0.4 | | 0.40 | m | 1 | |
| 12 | 기둥 | 폼트부식 | | | | 3 | EA | 3 | |
| 15 | 기둥 | 균열 | 0.1 | 0.5 | | 1.00 | m | 2 | |
| 16 | 기둥 | 균열 | 0.1 | 0.5 | | 0.50 | m | 1 | |
| 17 | 기둥 | 균열 | 0.1 | 1.0 | | 1.00 | m | 1 | |
| 19 | 기둥 | 균열 | 0.1 | 0.5 | | 0.50 | m | 1 | |
| 20 | 기둥 | 균열 | 0.1 | 0.5 | | 0.50 | m | 1 | |
| 21 | 기둥 | 균열 | 0.1 | 1.0 | | 1.00 | m | 1 | |
| 22 | 기둥 | 균열 | 0.1 | 2.0 | | 2.00 | m | 1 | |
| 23 | 기둥 | 균열 | 0.1 | 2.0 | | 2.00 | m | 1 | |
| 24 | 기둥 | 균열 | 0.1 | 1.0 | | 2.00 | m | 2 | |
| 25 | 기둥 | 균열 | 0.1 | 1.0 | | 2.00 | m | 2 | |
| 26 | 기둥 | 균열 | 0.1 | 1.0 | | 1.00 | m | 1 | |
| 27 | 기둥 | 균열 | 0.1 | 2.0 | | 2.00 | m | 1 | |
| 28 | 기둥 | 균열 | 0.1 | 1.0 | | 1.00 | m | 1 | |
