## **제3장 현장조사 및 시험**

금성교(부산, 춘천)은 설계하중 DB-24(DL-24)의 고속국도 교량으로서, 2001년 12월에 준공되어 약 15년 정도 공용 중에 있으며, 충북 제천시 금성면 중전리(중앙선, 이정 274.41km)에 위치하고 있는 방향별 편도 2차로 교량이다.

본 교량은 총폭 11.70m, 총연장 830.6m [STB : 1@40 + 15@50 + 1@40]이며, 상부구조는 17경간의 STB형으로써, 교각의 형식은 T형이고 기초는 직접기초 및 말뚝기초로 이루어져 있으며, 교대의 형식은 역T형이고 기초는 말뚝기초로 시공되어 있다.

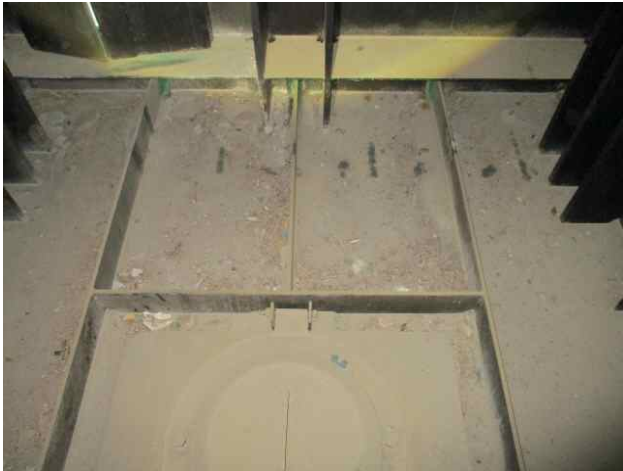
| 현 황 | ◦S7-G1 거더내부 이물질 퇴적 | 현 황 | ◦S8-G2 거더내부 강재부식 |
| 원 인 | ◦장기공용 | 원 인 | ◦장기공용 및 Splice 우수유입 |

| 대 책 | ◦주의관찰 | 대 책 | ◦표면처리 후 재도장 |

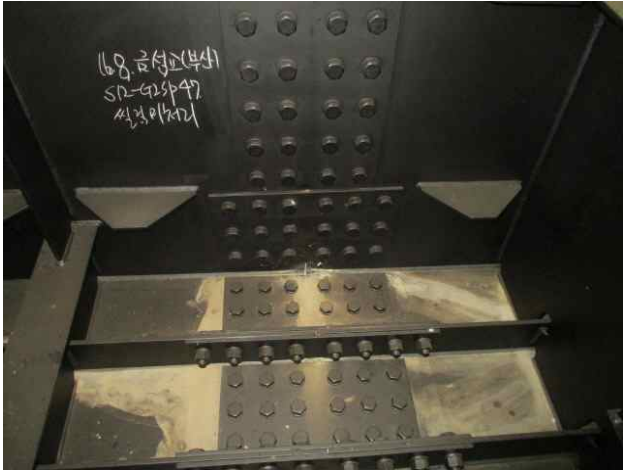
| 현 황 | ◦S12-G2 거더내부 SP7 실링재 미처리 | 현 황 | ◦S15-G2 도장박리실링불량 |
| 원 인 | ◦시공불량 | 원 인 | ◦도장전 바탕처리 불량 |

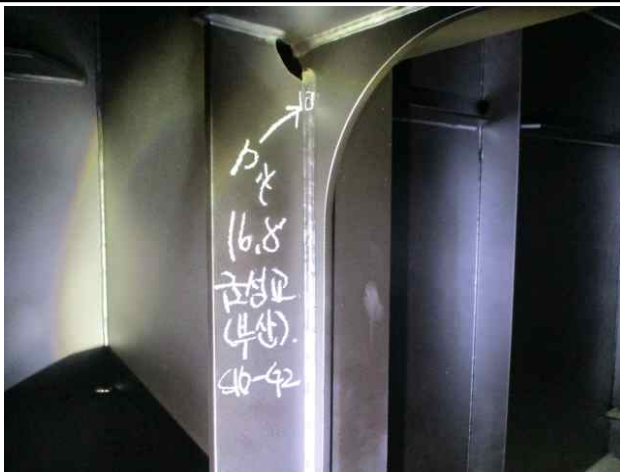
- Steel Box Girder 내부의 격벽은 전반적으로 양호한 상태로 조사되었으나, 일부 도장 박리, 강재부식, 용접불량 등의 손상이 조사되었다.
- 발생한 도장박리 및 강재부식은 장기공용 증가, 도장전 바탕처리 불량과 Splice, 하단부와 신축이음부를 통한 우수유입이 주요 원인으로 판단되며, 보수방안으로 표면처리 후 재도장이 적절할 것으로 판단된다.
- S16-G2 격벽에 용접불량 1개소가 조사되었으며, 이는 용접 시공 시 용접전류 및 용접속도 불량, 용접작업 실수 등에 의해 발생한 것으로 판단된다.

| 현 황 | ◦S16-G2 격벽 용접불량 | 현 황 | ◦S17-G1 격벽 도장박리 |
| 원 인 | ◦용접불량 | 원 인 | ◦도장전 바탕처리 불량 |

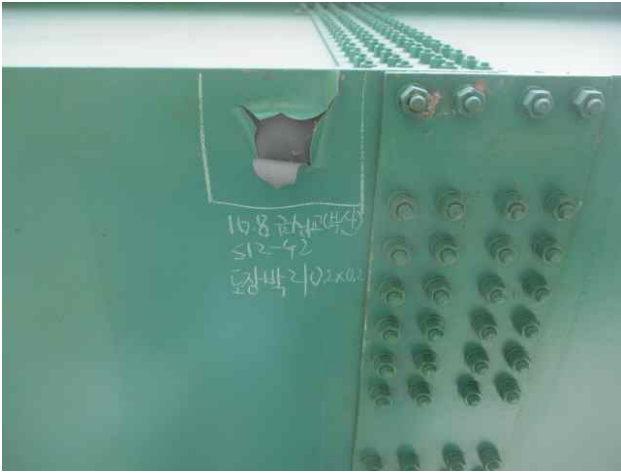
| 현 황 | ◦S11-G2 거더외부 도장박리 | 현 황 | ◦S17-G2 거더외부 부식 |
| 원 인 | ◦도장전 바탕처리 불량 | 원 인 | ◦공용기간 증가 및 외부 우수유입 |

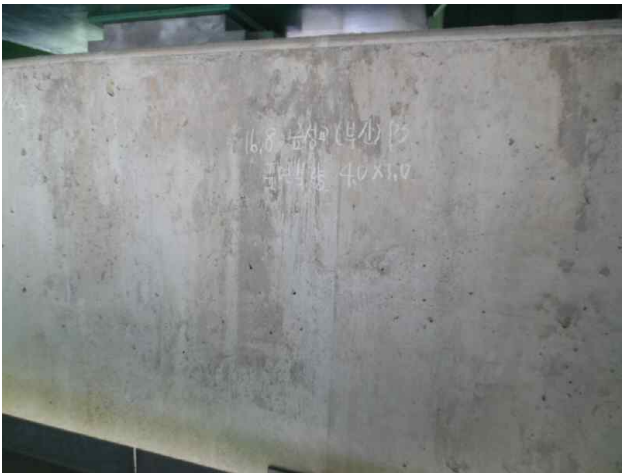
| 현 황 | ◦P4 교각 코핑부 표면불량 | 현 황 | ◦P7 교각 코핑부 박리 |
| 원 인 | ◦거푸집 조기 해체 | 원 인 | ◦외부 우수유입, 반복적인 동결융해 |

| 대 책 | ◦주의관찰 | 대 책 | ◦단면보수 |

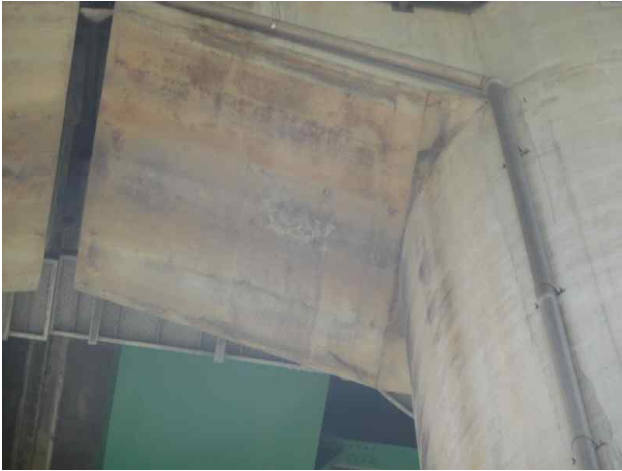
| 현 황 | ◦P7 교각 코핑부 하면 누수흔적 | 현 황 | ◦P11 교각 기둥부 망상균열 |
| 원 인 | ◦외부 우수유입 | 원 인 | ◦건조수축 및 온도변화 |

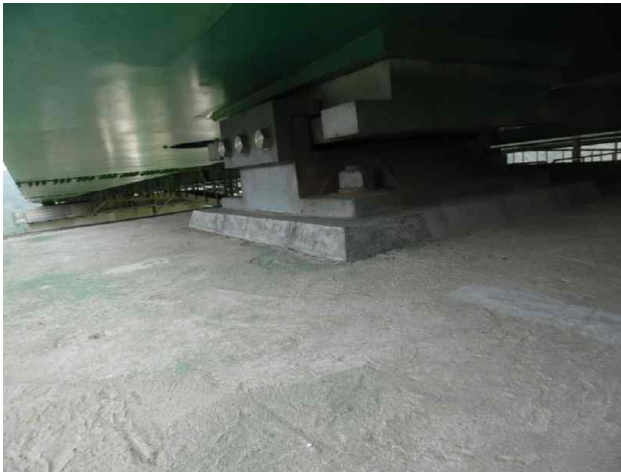
| 현 황 | ◦P4 받침장치 Sh2 받침부식 | 현 황 | ◦P7 받침장치 Sh3 받침장치 부식 |
| 원 인 | ◦공용기간 증가 및 외부 우수유입 | 원 인 | ◦공용기간 증가 및 외부 우수유입 |

| 대 책 | ◦주의관찰 | 대 책 | ◦주의관찰 |

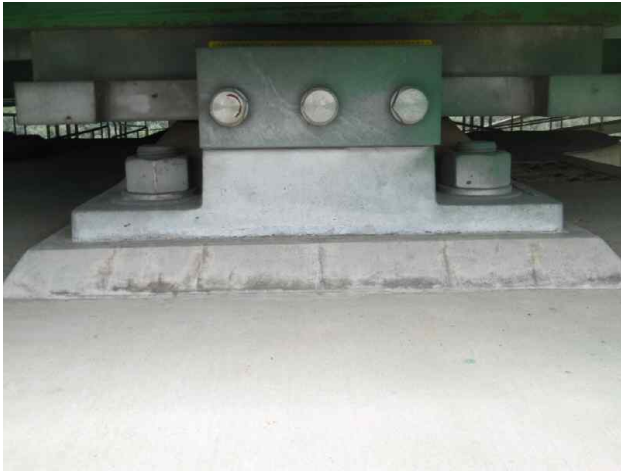
| 현 황 | ◦P9 받침장치 Sh2 물탈균열 | 현 황 | ◦P13 받침장치 Sh1 물탈균열 |
| 원 인 | ◦건조수축 및 온도변화 | 원 인 | ◦건조수축 및 온도변화 |

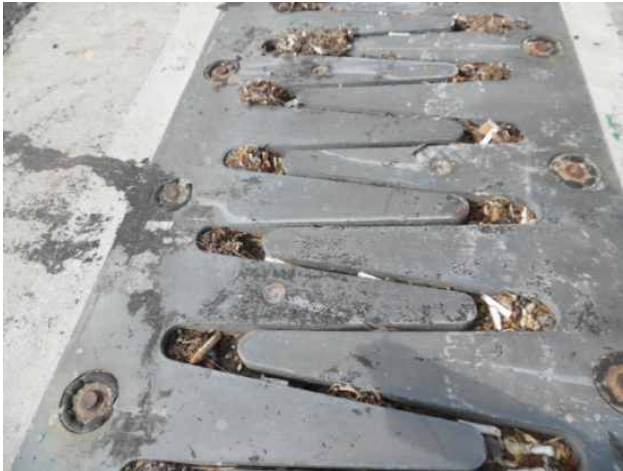
| 현 황 | ◦P7 신축이음장치 이물질퇴적 | 현 황 | ◦A2 신축이음장치 부식 |
| 원 인 | ◦장기공용 증가 | 원 인 | ◦장기공용 증가 및 외부 우수유입 |

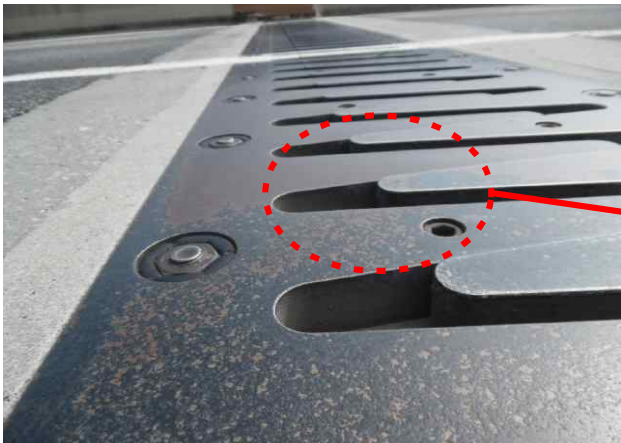
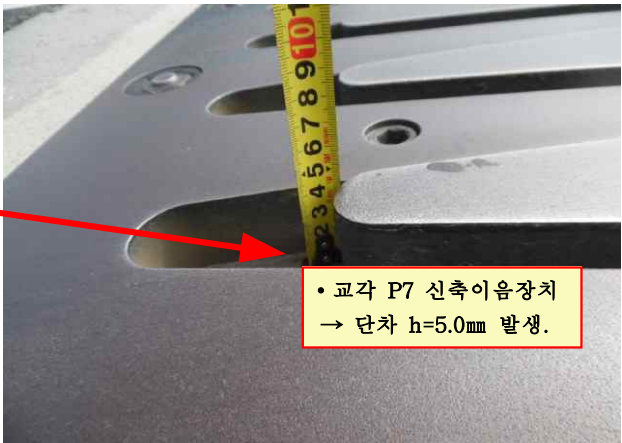
- 신축이음장치에 발생한 부식은 지속적인 주의관찰이 필요하며, 후타재 균열 중에 폭0.5mm 균열이 조사되었으며, 내구성확보를 위해 주입보수가 필요하다.
- P7 교각에 설치된 신축이음장치 본체부에서 단차  $h=5.0\text{mm}$  조사되었으며, 이는 신축이음 설치 시 레벨 오차로 판단된다. 신축이음 단차는 차량주행 중 운전자의 불편함을 줄 수 있으므로 지속적인 점검을 통해 단차의 변화 여부 확인이 필요할 것으로 판단된다.

| | | <div style="border: 1px solid red; padding: 5px; display: inline-block;"><ul style="list-style-type: none"><li>• 교각 P7 신축이음장치</li></ul>→ 단차 <math>h=5.0\text{mm}</math> 발생.</div> | |

| 현 황 | ◦지속적인 점검을 통한 주의관찰(단차의 변화여부 확인) | | |

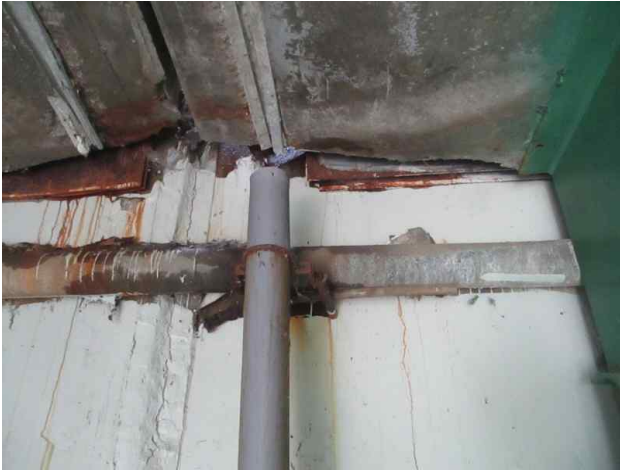
| 현황 | ◦A1 교대 홍벽 배수관탈락 | 현황 | ◦S13 교면포장부 배수구 막힘 |
| 원인 | ◦공용기간 증가에 따른 노후화 | 원인 | ◦공용기간 증가에 따른 이물질퇴적 |

| 대책 | ◦재설치 | 대책 | ◦청소 |

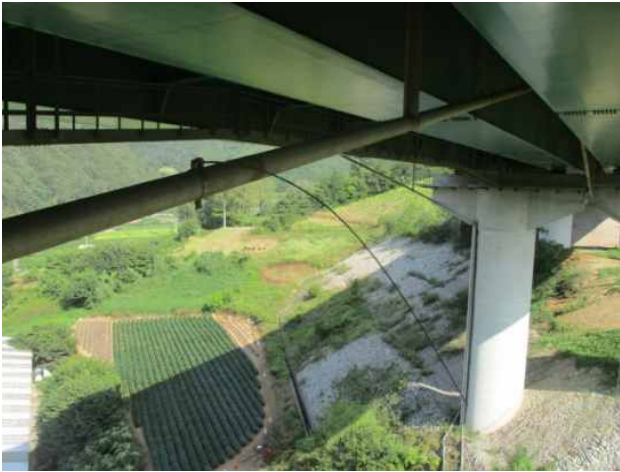
| 현황 | ◦S3 배수관 지지대 파손 | 현황 | ◦S10 배수관 부식 |
| 원인 | ◦공용기간 증가 및 중차량 진동 | 원인 | ◦공용기간 증가에 따른 노후화 |

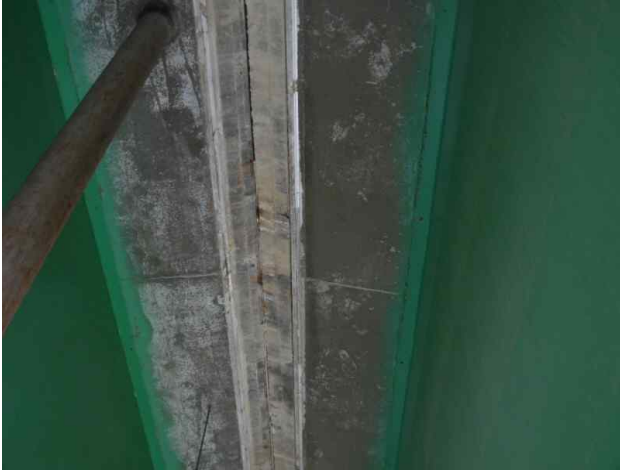
| 현 황 | ◦S4 바닥판하면 중방향 조인트부 박리 | 현 황 | ◦S8 바닥판하면 데크 플레이트 부식 |
| 원 인 | ◦물끊기홈 설치 충격 | 원 인 | ◦장기공용 증가 |

| 대 책 | ◦주의관찰 | 대 책 | ◦주의관찰 |

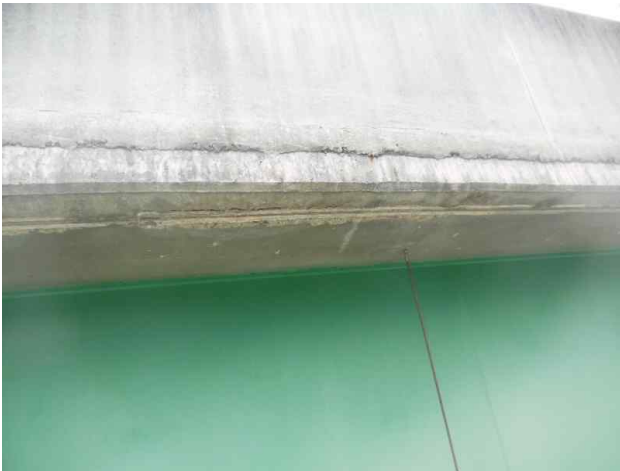
| 현 황 | ◦S8 바닥판하면 박락 | 현 황 | ◦S11 바닥판하면 철근노출 |
| 원 인 | ◦반복적인 동결융해 | 원 인 | ◦콘크리트 피복두께 부족 |

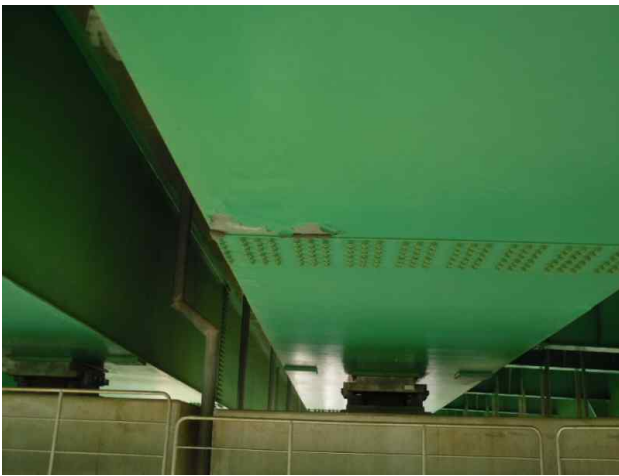
| 현 황 | ◦S9-G1 거더외부 SP8 도장박리 | 현 황 | ◦S12-G2 거더외부 도장박리 |
| 원 인 | ◦도장전 바탕처리 불량 | 원 인 | ◦도장전 바탕처리 불량 |

| 대 책 | ◦재도장 | 대 책 | ◦재도장 |

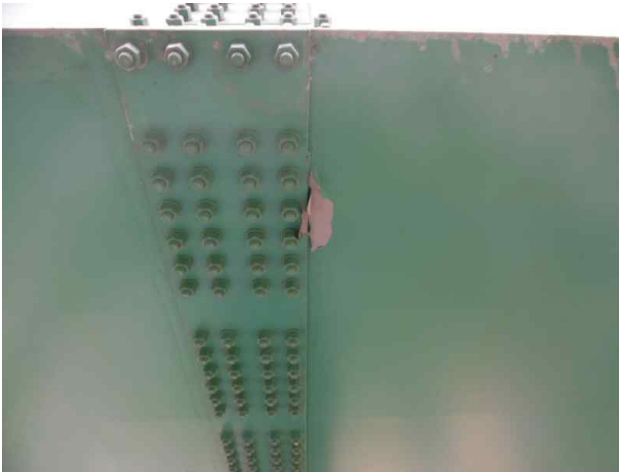
| 현 황 | ◦S15-G2 거더외부 도장박리 | 현 황 | ◦S16-G2 거더외부 변형 |
| 원 인 | ◦도장전 바탕처리 불량 | 원 인 | ◦거치 및 제작 시 외부충격 |

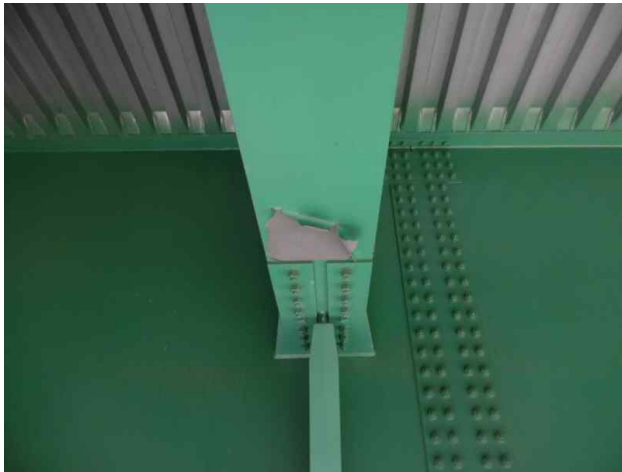
| 현 황 | ◦S6-CB8 가로보 도장박리 | 현 황 | ◦S7-ST5 세로보 도장박리 |
| 원 인 | ◦도장전 바탕처리 불량 | 원 인 | ◦도장전 바탕처리 불량 |

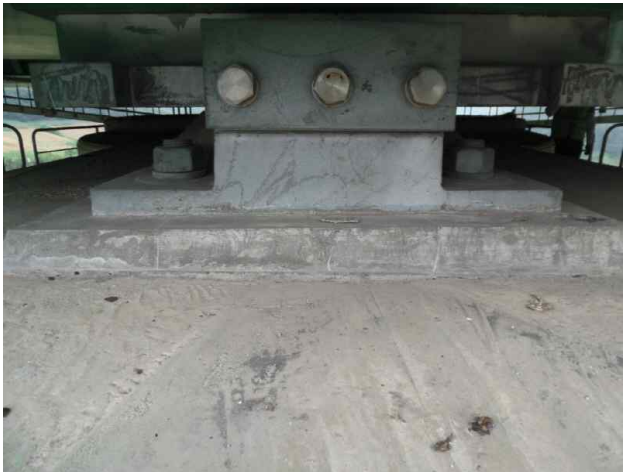
| 현 황 | ◦P6 받침장치 Sh2 몰탈균열 (0.1mm/0.2m) | 현 황 | ◦P11 받침장치 Sh1 부식 |
| 원 인 | ◦건조수축 및 온도변화 | 원 인 | ◦공용기간 증가 및 외부 우수유입 |

| 대 책 | ◦표면보수 | 대 책 | ◦주의관찰 |

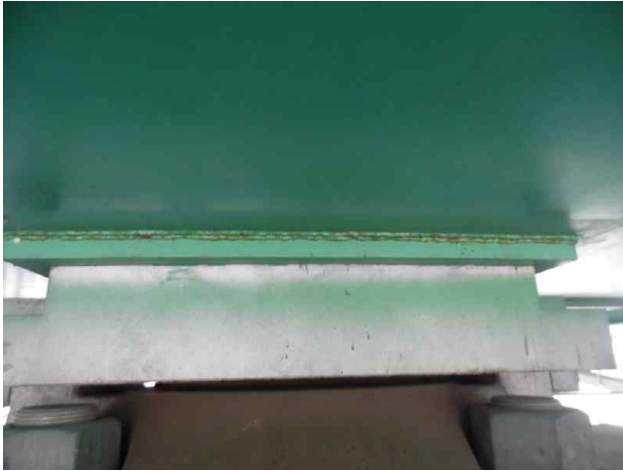
| 현 황 | ◦P13 받침장치 Sh1 부식 | 현 황 | ◦P14 받침장치 Sh1 부식 |
| 원 인 | ◦공용기간 증가 및 외부 우수유입 | 원 인 | ◦공용기간 증가 및 외부 우수유입 |

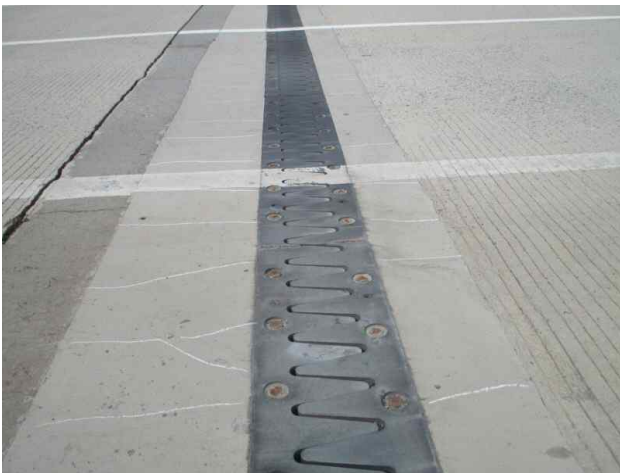
| 현 황 | ◦A1 신축이음장치 후타재 균열<br>(0.2mm/0.5m, 12EA) | 현 황 | ◦A2 신축이음장치 부식 |
| 원 인 | ◦건조수축 및 온도변화 | 원 인 | ◦장기공용 증가 및 외부 우수유입 |

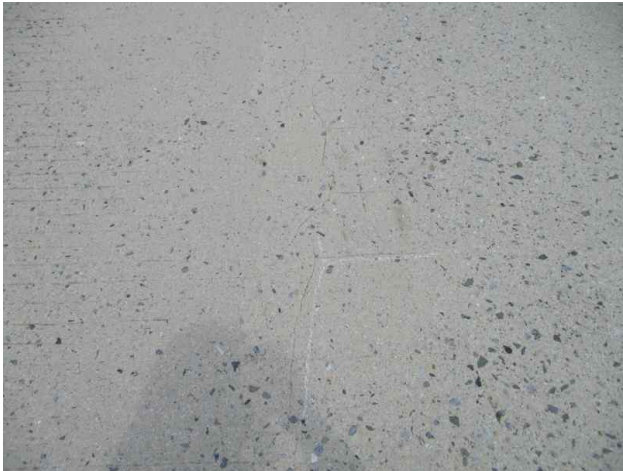
| 현 황 | ◦S10 교면포장 망상균열 | 현 황 | ◦S1 교면포장 접속부 침하(h=5.0cm) |
| 원 인 | ◦건조수축 및 온도변화 | 원 인 | ◦날개벽 뒷채움 다짐불량, 시공불량 |

| 대 책 | ◦주의관찰 후 일괄적인 균열보수 | 대 책 | ◦주의관찰 |

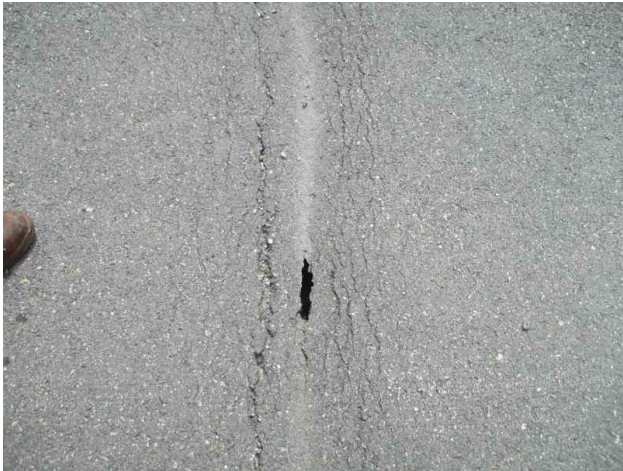
- 교면포장부에 국부적으로 발생한 균열은 시공초기에 발생한 손상으로 차량 주행성 저하는 미미한 상태이므로 지속적인 점검을 통해 손상의 변화 여부 확인이 요구된다.
- S1 교면포장 접속부에서 발생한 침하(h=5.0cm)는 날개벽 뒷채움 시 다짐불량, 아스콘 품질미흡, 시공불량, 온도영향 등 복합적인 원인으로 추정되며, 현 상태에서 추가적인 손상이 발생하지 않았다. 추후 점검 시 지속적인 유지관찰을 통해 교대 전면 및 홍벽, 날개벽에 2차적인 손상 발생 여부확인이 필요할 것으로 판단된다.

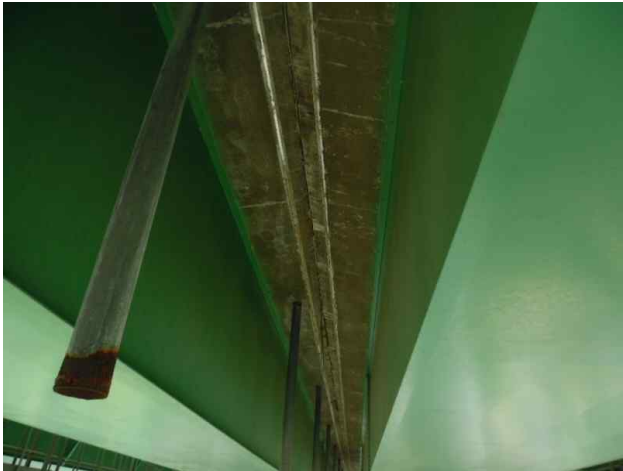
| 현 황 | ◦S6 배수관 부식 | 현 황 | ◦S13 배수관 지지대 파손 |
| 원 인 | ◦공용기간 증가, 외부환경적 영향 | 원 인 | ◦공용기간 증가, 중차량의 진동 |

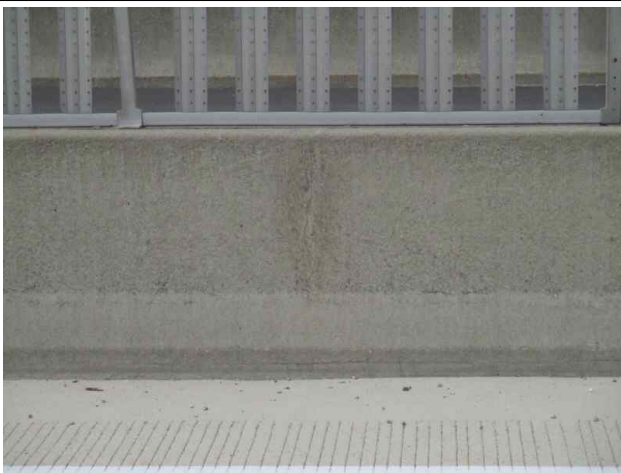
| 현 황 | ◦S1 중앙분리대 균열(0.3mm/0.8m) | 현 황 | ◦S1 중앙분리대 파손 |
| 원 인 | ◦건조수축 및 온도변화 | 원 인 | ◦외부충격(신축이음장치 설치 시) |

| 대 책 | ◦주입보수 | 대 책 | ◦단면보수 |

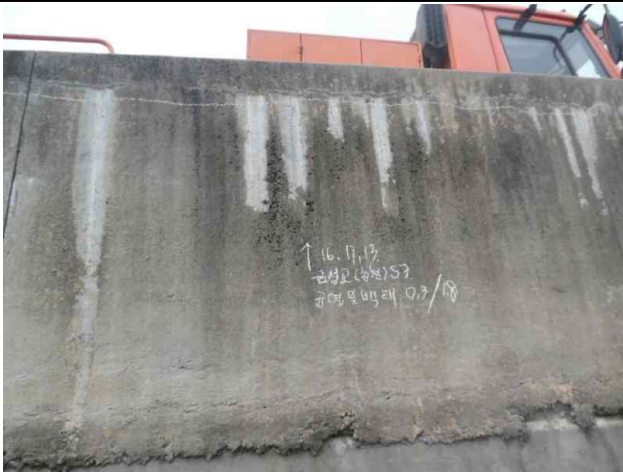
| 현 황 | ◦S3 외측 방호벽 (0.3mm/1.8m) | 현 황 | ◦S6 방호벽 재료분리 |
| 원 인 | ◦균열부 외부 우수유입 | 원 인 | ◦콘크리트 다짐불량 |

| 대 책 | ◦주입보수 | 대 책 | ◦단면보수 |

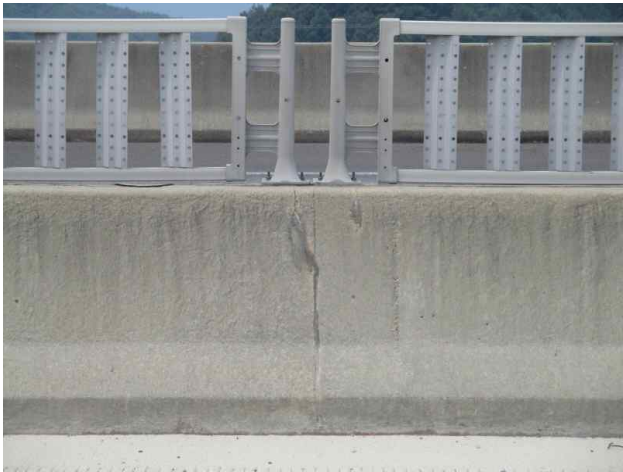
| 현 황 | ◦S10 중앙분리대 균열 (0.3mm/0.9m) | 현 황 | ◦S11 중앙분리대 굽힘 |
| 원 인 | ◦건조수축 및 온도변화 | 원 인 | ◦외부충격 |

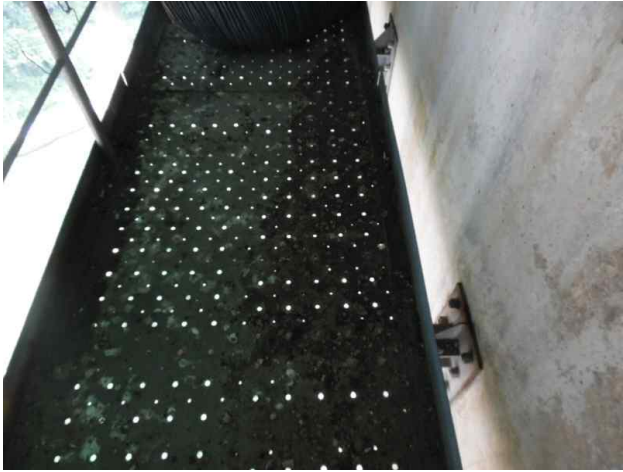
| 현 황 | ◦P7 점검로 부식 | 현 황 | ◦A2 교대 우측 점검용 계단 파손 |
| 원 인 | ◦공용기간 증가 | 원 인 | ◦외부충격 |

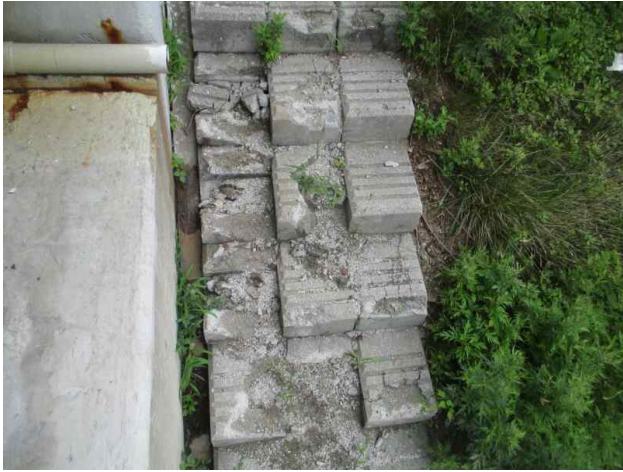
- 점검시설 외관조사 결과 교각 점검로 및 바닥판하면에 종방향으로 설치된 점검로는 고 정상태, 강재변형 및 부식 없이 전체적으로 양호한 상태로 조사되었다.
- 교대 A2 우측 날개벽 측으로 점검용 계단 설치되어 있으나, 외부충격에 의한 파손 등의 손상이 발생하였다. 점검용 계단은 교량에 미치는 영향은 작고 보수의 긴급성은 없으나, 작업자 안전성 및 편의성에 영향을 미치므로 지속적인 점검을 통해 일괄적인 보수가 필요할 것으로 판단된다,

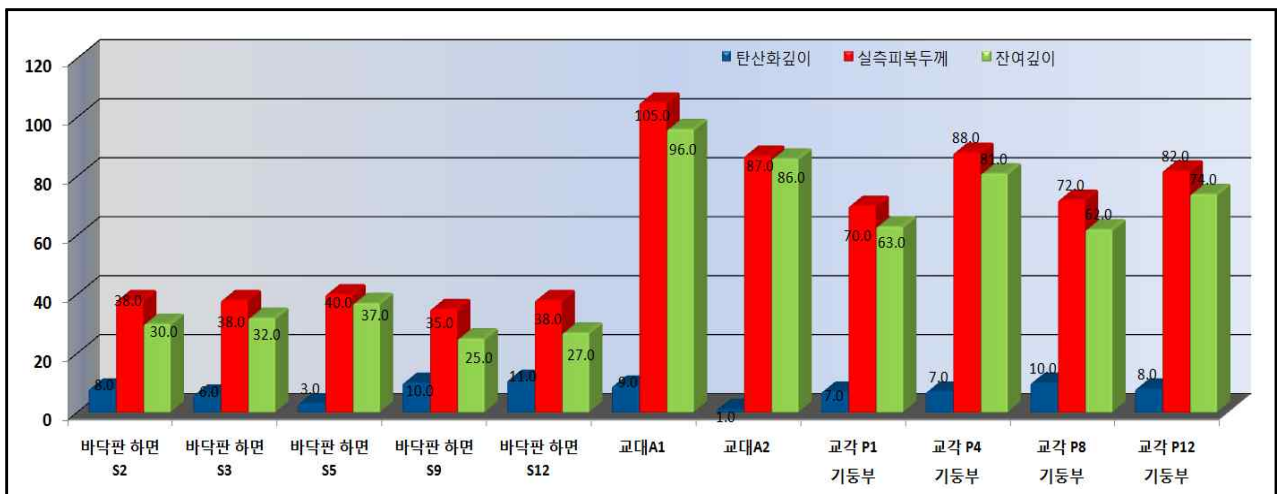
【그림 3-42】 부산방향 - 탄산화 깊이 측정결과

측정 결과, 탄산화 깊이가 상부구조에서 3.0~11.0mm, 하부구조에서 1.0~10.0mm로 나타나 측정위치에서의 철근피복두께를 고려할 때, “a”와 “b”로 평가되었다. 탄산화 잔여깊이가 대부분 30mm이상으로 나타나 탄산화에 의한 철근부식의 가능성은 적은 것으로 평가되며, 시험위치에서 실측피복두께와 탄산화 속도계수를 이용하여 탄산화가 철근위치까지 도달하는 잔여내구수명을 산정한 결과 모두 100년 이상을 확보하고 있어 현재 탄산화에 의한 철근부식의 우려는 없는 것으로 평가된다.

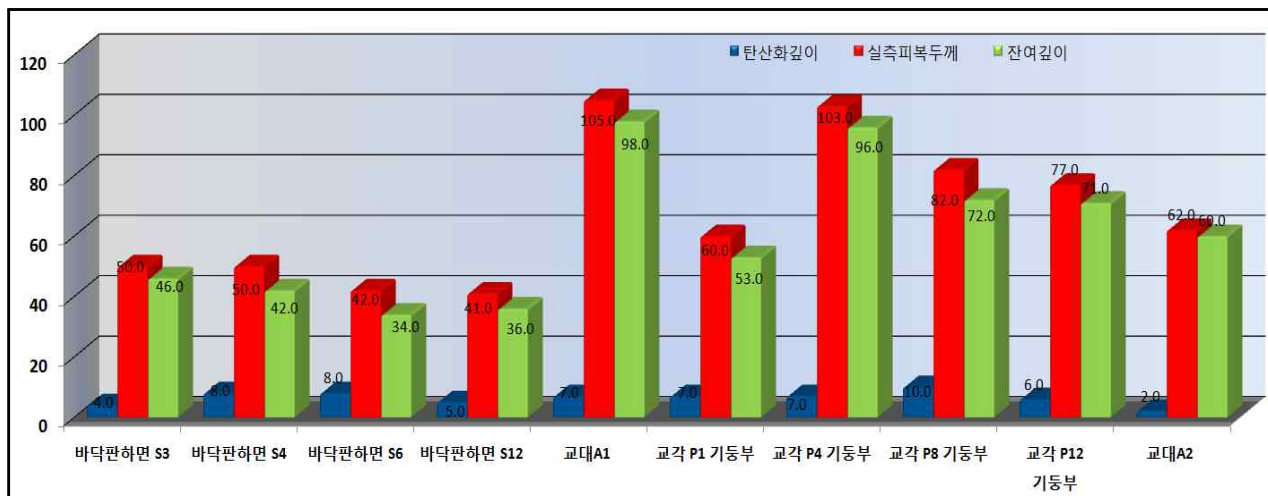
【그림 3-44】 춘천방향 - 탄산화 깊이 측정결과

측정 결과, 탄산화 깊이가 상부구조에서 4.0~8.0mm, 하부구조에서 4.0~11.0mm로 나타나 측정위치에서의 철근피복두께를 고려할 때, “a” 로 평가되어 탄산화에 의한 철근의 부식 발생 우려는 없는 것으로 분석되었으며, 전 구간에서 탄산화가 철근에 도달하는 최소시간인 계산 내구수명에서도 100년 이상으로 나타나 전 구간에서 탄산화에 의한 철근부식영향 및 콘크리트 내구성 저하의 영향은 작을 것으로 판단된다.

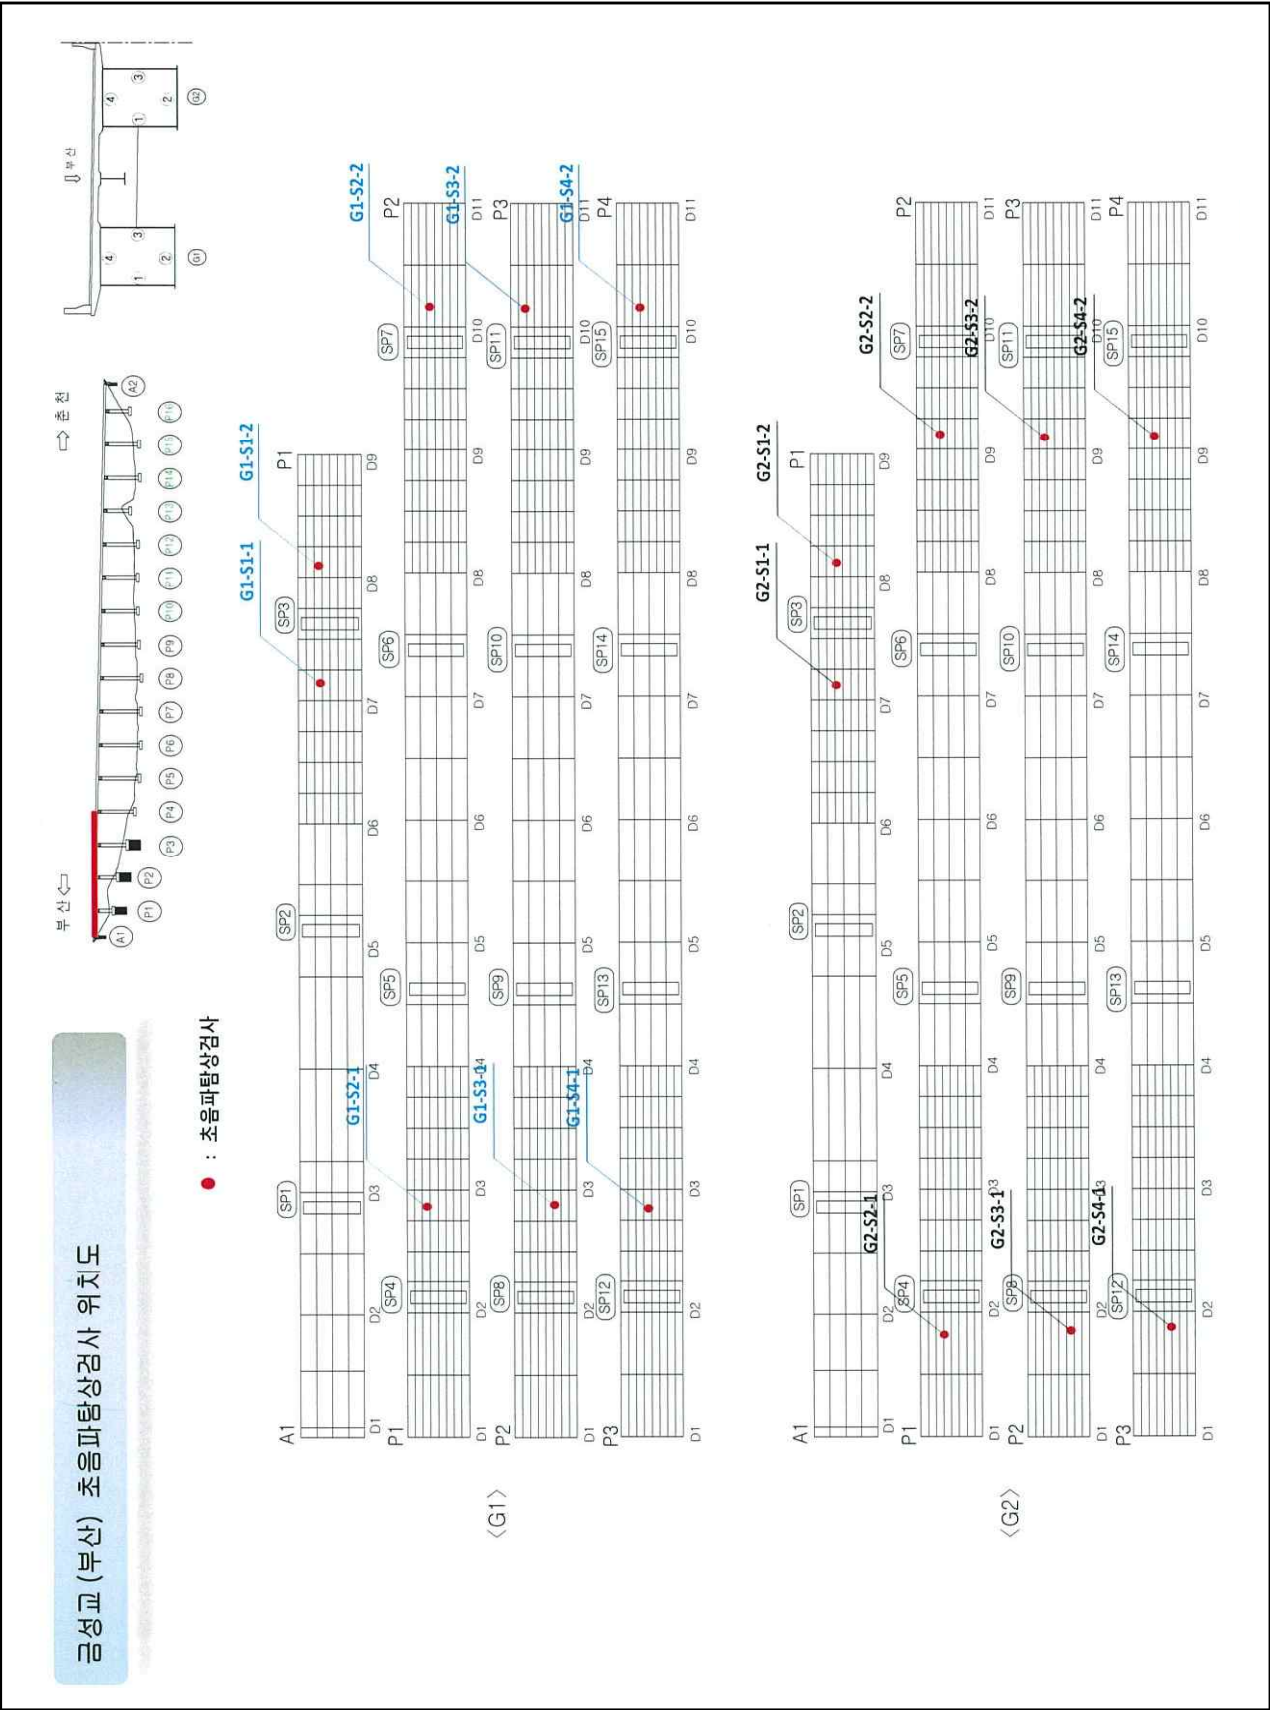
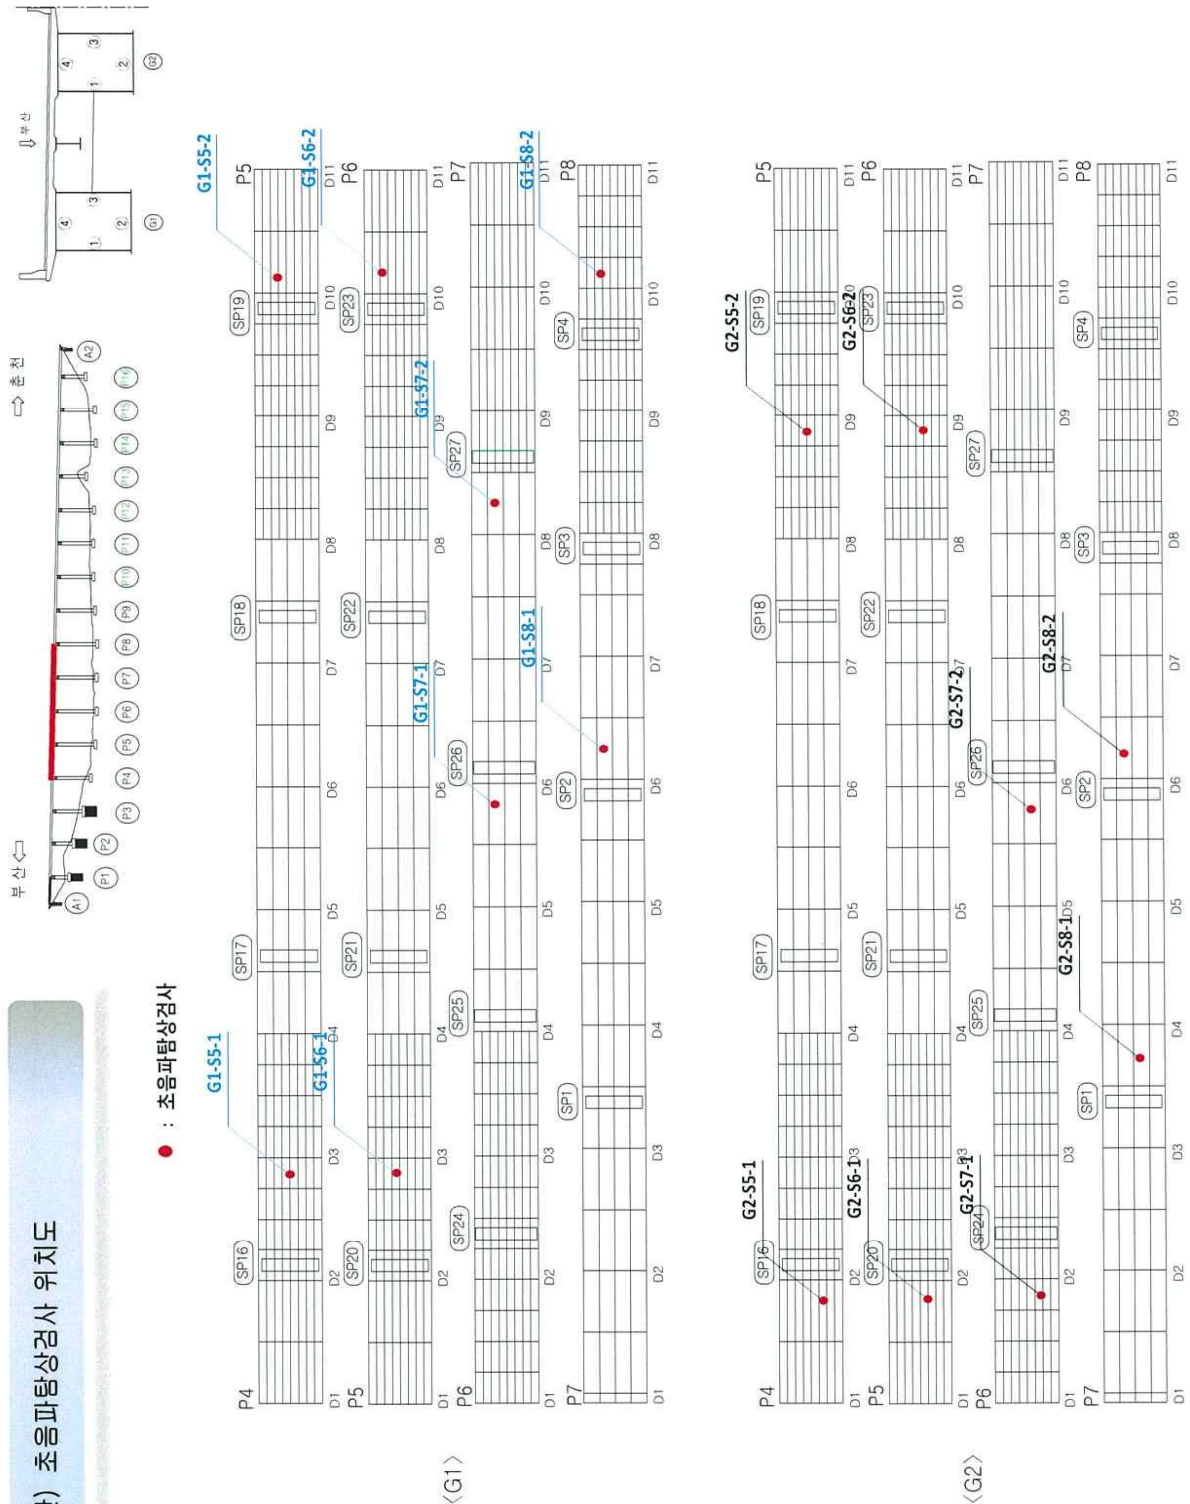
【그림 3-45】 부산방향 - 강재비파괴시험 위치도

UT 시험은 하부플랜지 맞대기 용접부 68개소에서 용접상태를 검사한 결과, 전 개소에서 균열, 기공, 슬래그 및 용입부족 등의 내부결함이 없는 1급(합격)으로 조사되었다.
