남조천교(부산) 교면포장 S1

| 용 의 명 | | 남도천교 등 12개소 정밀안전진단 용역 | | 도면번호 | 001 |

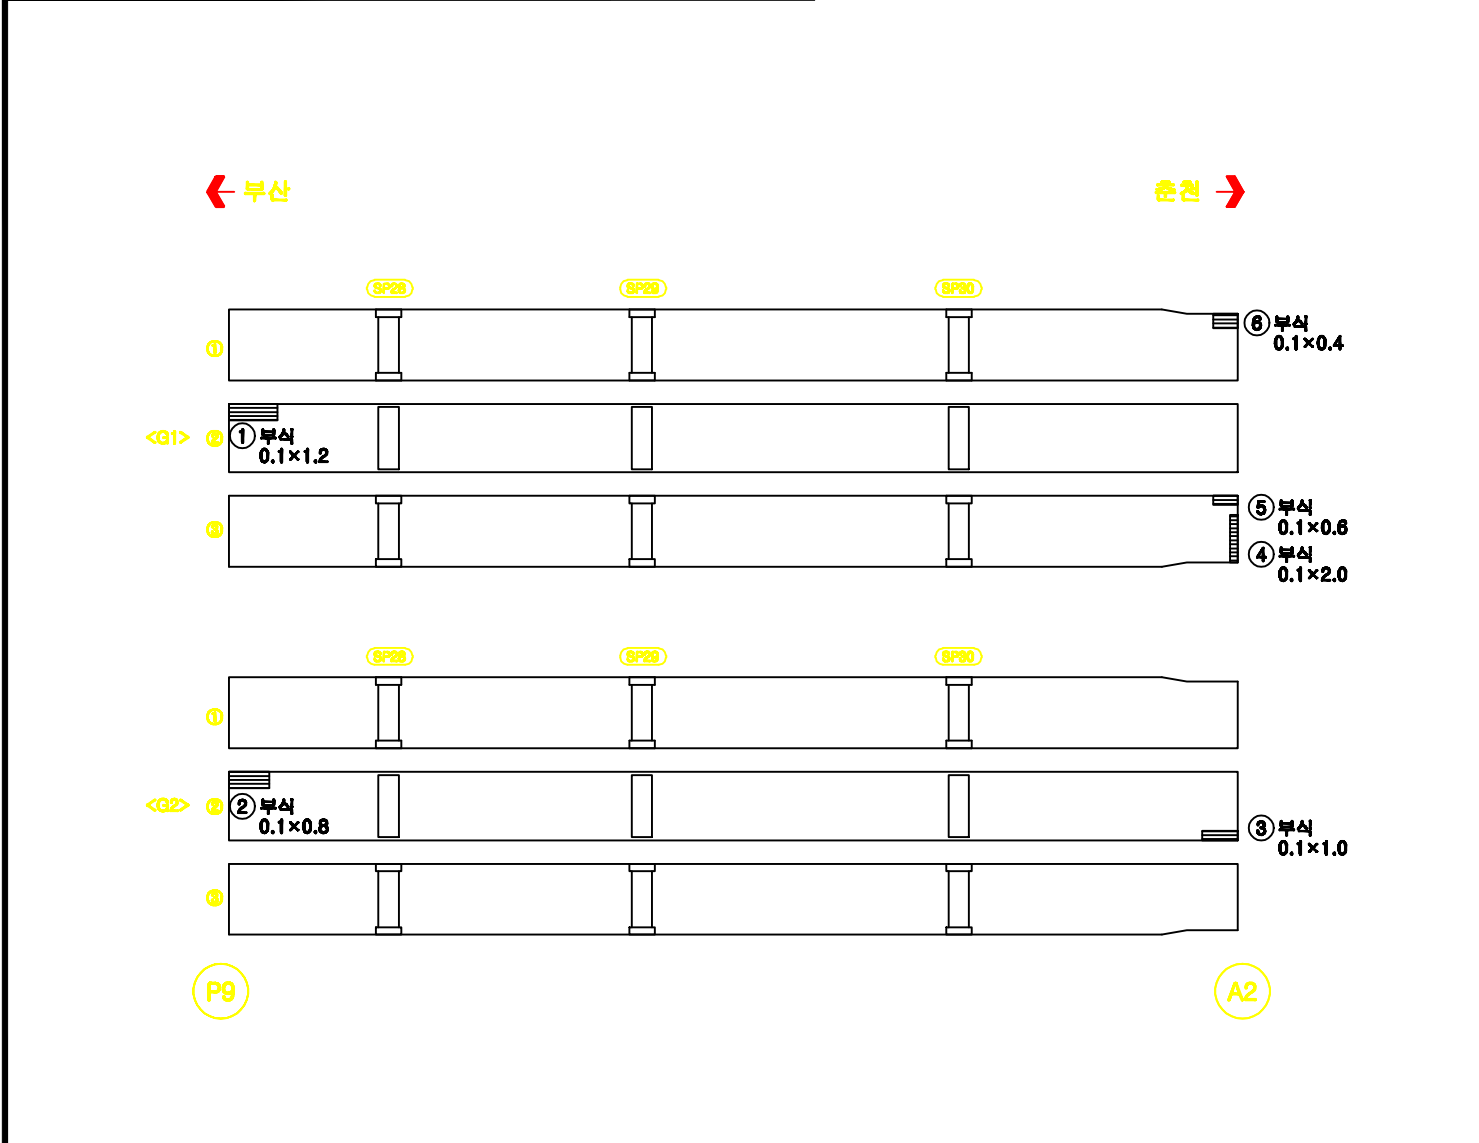
남조천교(부산) 거더외부 S8

| 번호 | 작성<br>년도 | 손상내용 | 결함정도 | | | | | 보수<br>물량 | 비고 |
|---|---|---|---|---|---|---|---|---|---|
| 9 | 2018 | 블트녹발생 | | | | 9 | EA | 9 | 신규 |
| 10 | 2018 | 블트녹발생 | | | | 5 | EA | 5 | 신규 |

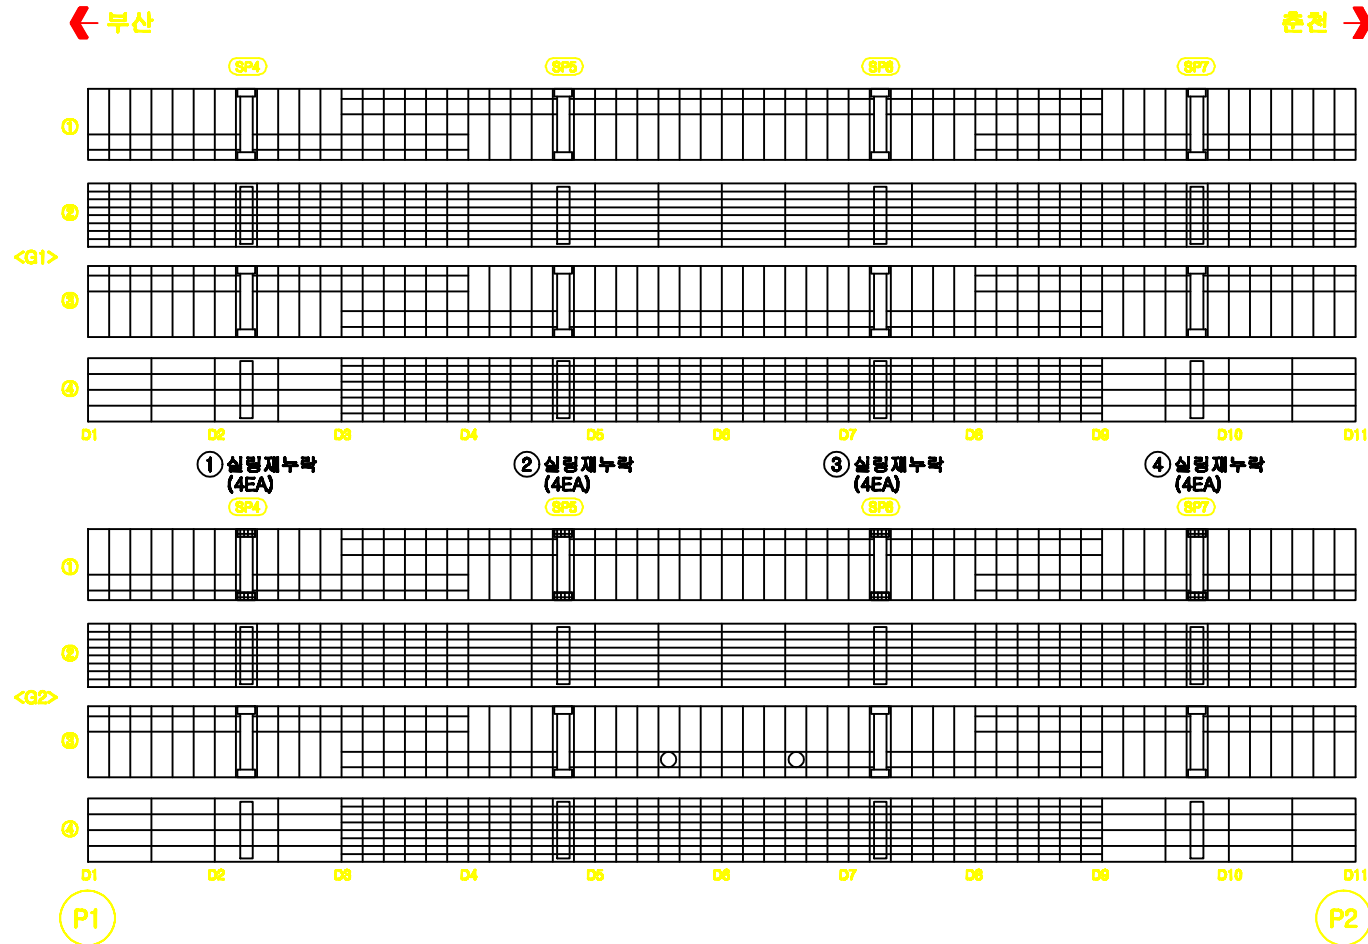
남조천교(부산) 거더내부 S2

| 번호 | 작성<br>년도 | 손상내용 | 결함정도 | | | | | 보수<br>수량 | 비고 |
|---|---|---|---|---|---|---|---|---|---|
| 5 | 2016 | 실행재누락 | | | | 4 | EA | 4 | 신규 |
| 6 | 2016 | 이물침투 | 0.5 | 0.5 | | 0.25 | ㎡ | 1 | 신규 |

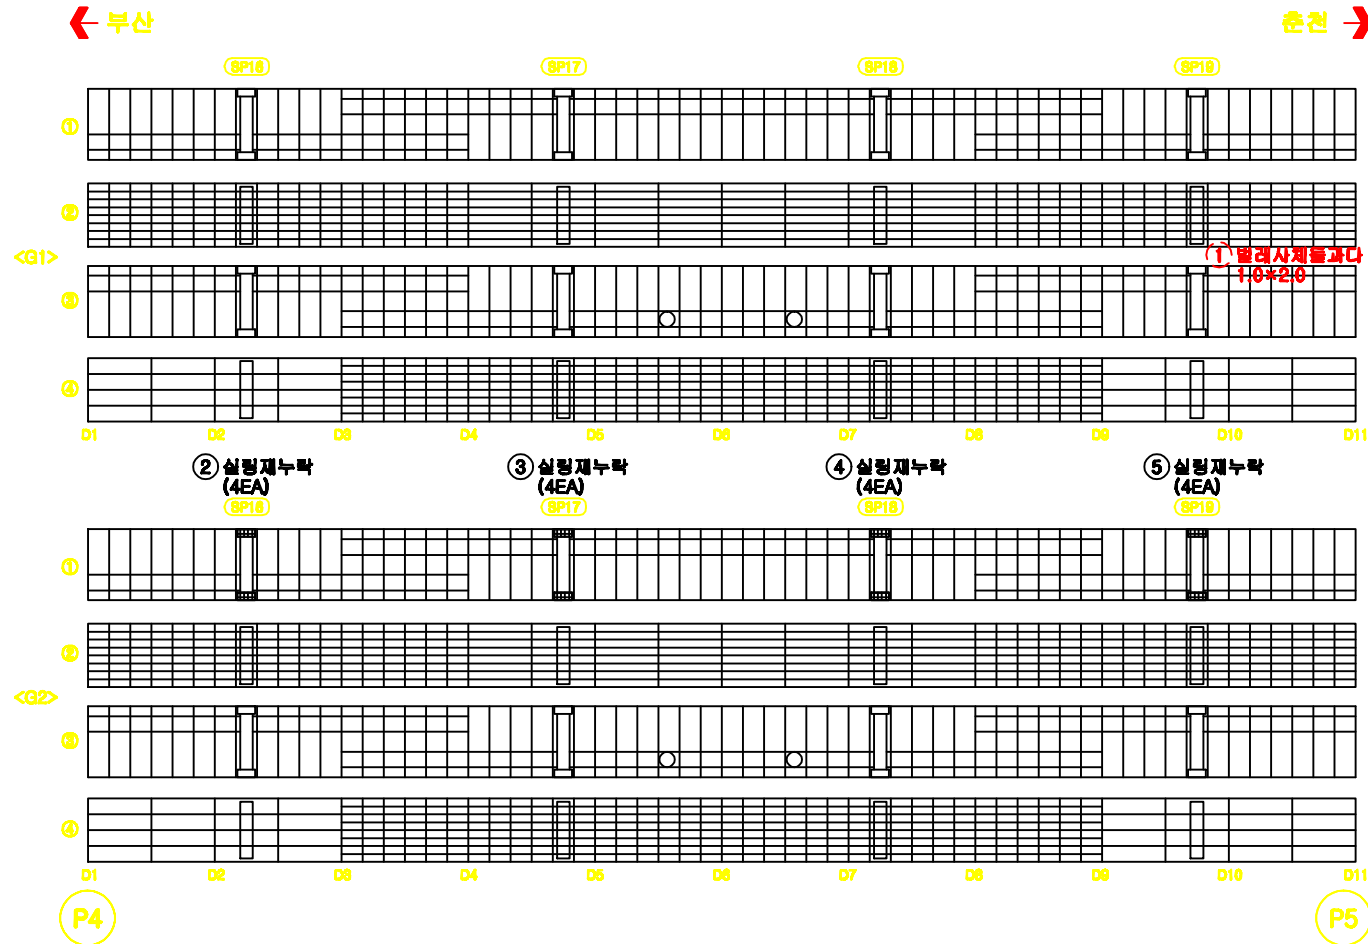
남조천교(부산) 거더내부 S5

| 번호 | 작성<br>년도 | 손상내용 | 결함정도 | | | | 보수<br>수량 | 비고 |
|---|---|---|---|---|---|---|---|---|
| 4 | 2016 | 실행재누락 | | | | 4 | EA | 4 |
| 5 | 2016 | 실행재누락 | | | | 4 | EA | 4 |
