**남조천교(춘천) 교면포장 S1**

| 용역명 | | 남포천교 등 12개소 정밀안전진단 용역 | | 도면번호 | 001 |

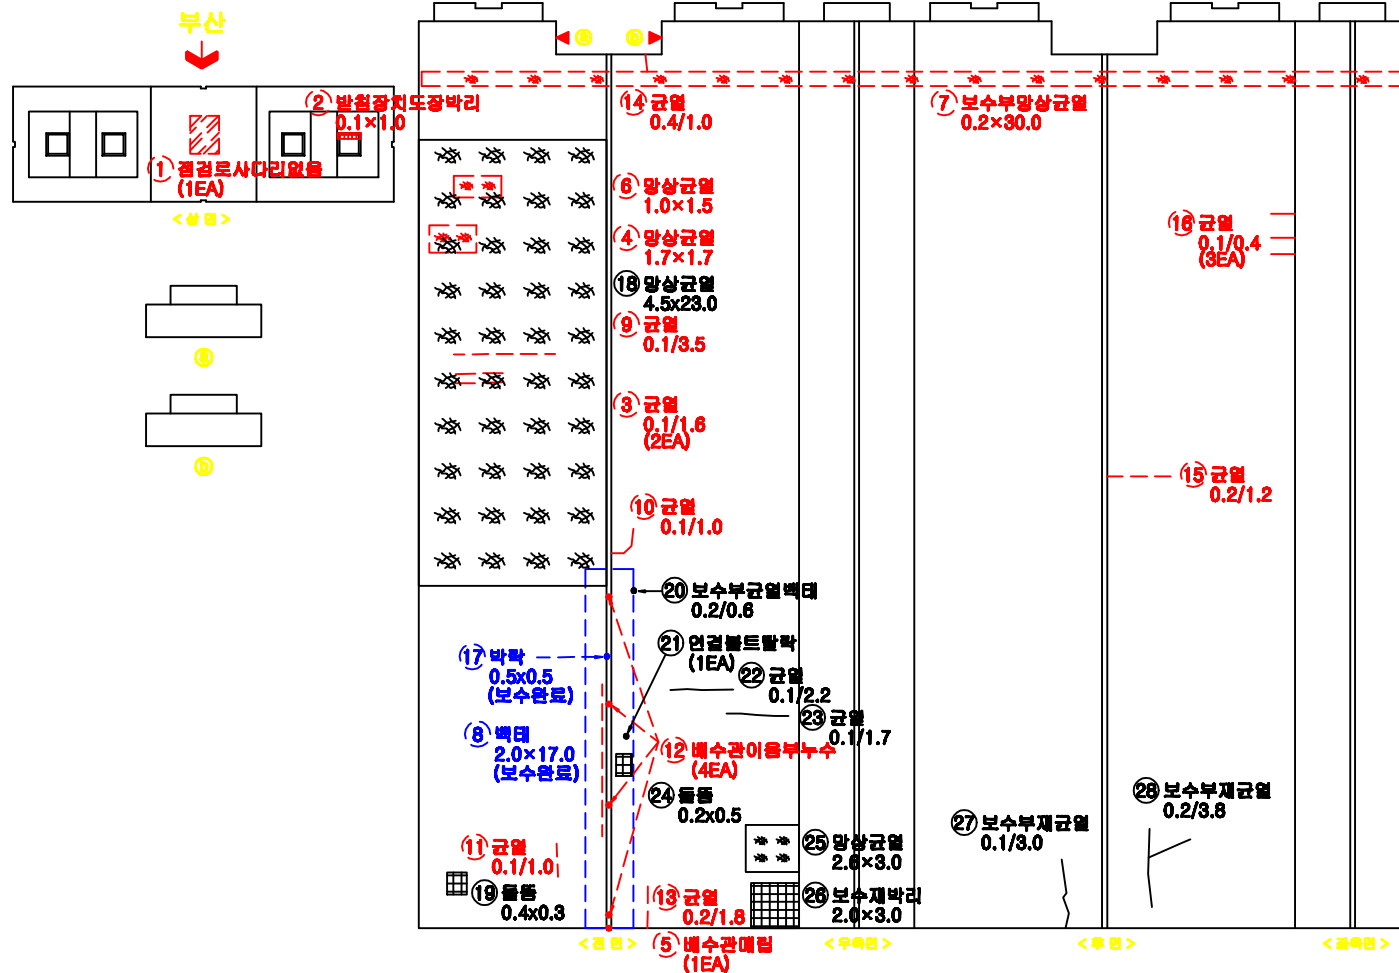
# 남조천교(춘천) 교각 P4

| 번호 | 구분 | 손상내용 | 결함정도 | | | | | 보수<br>물량 | 비고 |
|---|---|---|---|---|---|---|---|---|---|
| 3 | 기존 | 균열 | 0.1 | 1.6 | | 3.20 | m | 2 | |
| 4 | 기존 | 망상균열 | 1.7 | 1.7 | | 2.89 | ㎡ | 1 | |
| 6 | 기존 | 망상균열 | 1.0 | 1.5 | | 1.50 | ㎡ | 1 | |
| 7 | 기존 | 보수부망상균열 | 0.2 | 30.0 | | 6.00 | ㎡ | 1 | |
| 9 | 기존 | 균열 | 0.1 | 3.5 | | 3.50 | m | 1 | |
| 12 | 기존 | 보수관이음부누수 | | | | 1 | EA | 1 | |
| 13 | 기존 | 균열 | 0.2 | 1.8 | | 1.80 | m | 1 | |
| 14 | 기존 | 균열 | 0.4 | 1.0 | | 1.00 | m | 1 | |
| 18 | 신규 | 망상균열 | 4.5 | 23.0 | | 103.5 | ㎡ | 1 | |
| 20 | 신규 | 보수부균열벽터 | 0.2 | 0.8 | | 0.12 | ㎡ | 1 | |
| 25 | 신규 | 망상균열 | 2.6 | 3.0 | | 7.80 | ㎡ | 1 | |
| 27 | 신규 | 보수부재균열 | 0.1 | 3.0 | | 3.00 | m | 1 | |
| 28 | 신규 | 보수부재균열 | 0.2 | 3.8 | | 3.80 | m | 1 | |

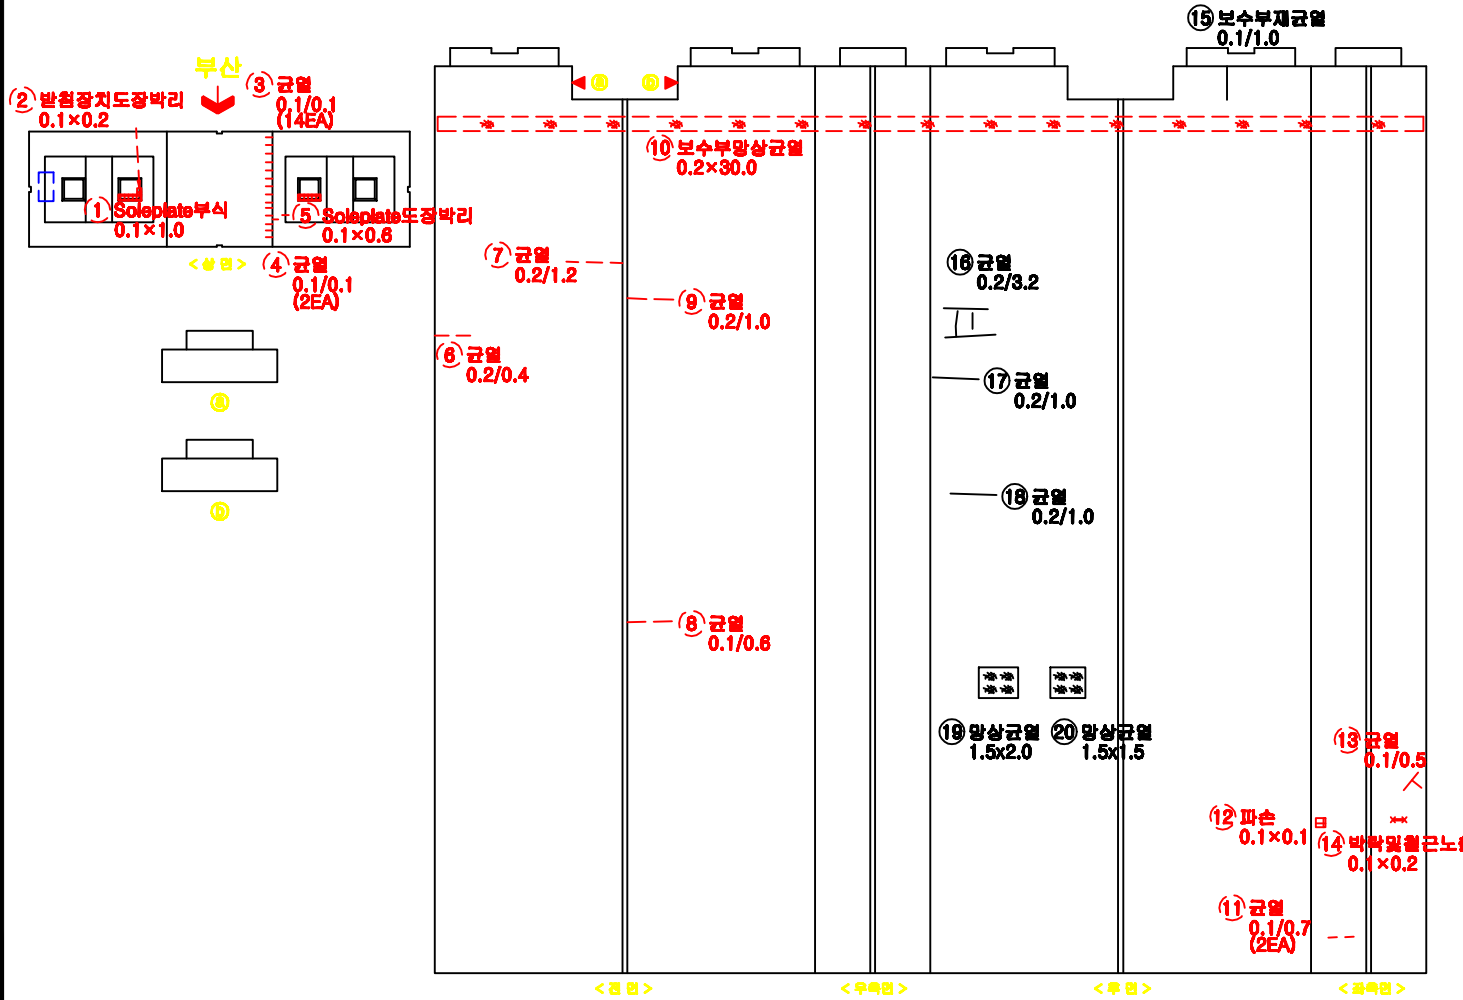
| 번호 | 구분 | 손상내용 | 결함정도 | | | | | 보수<br>물량 | 비고 |
|---|---|---|---|---|---|---|---|---|---|
| 1 | 기존 | Soleplate부식 | 0.1 | 1.0 | | 0.10 | m | 1 | |
| 3 | 기존 | 균열 | 0.1 | 0.1 | | 1.40 | m | 14 | |
| 6 | 기존 | 균열 | 0.2 | 0.4 | | 4.00 | m | 1 | |
| 19 | 신규 | 망상균열 | 1.5 | 2.0 | | 3.00 | m | 1 | |
| 20 | 신규 | 망상균열 | 1.5 | 1.5 | | 2.25 | m | 1 | |

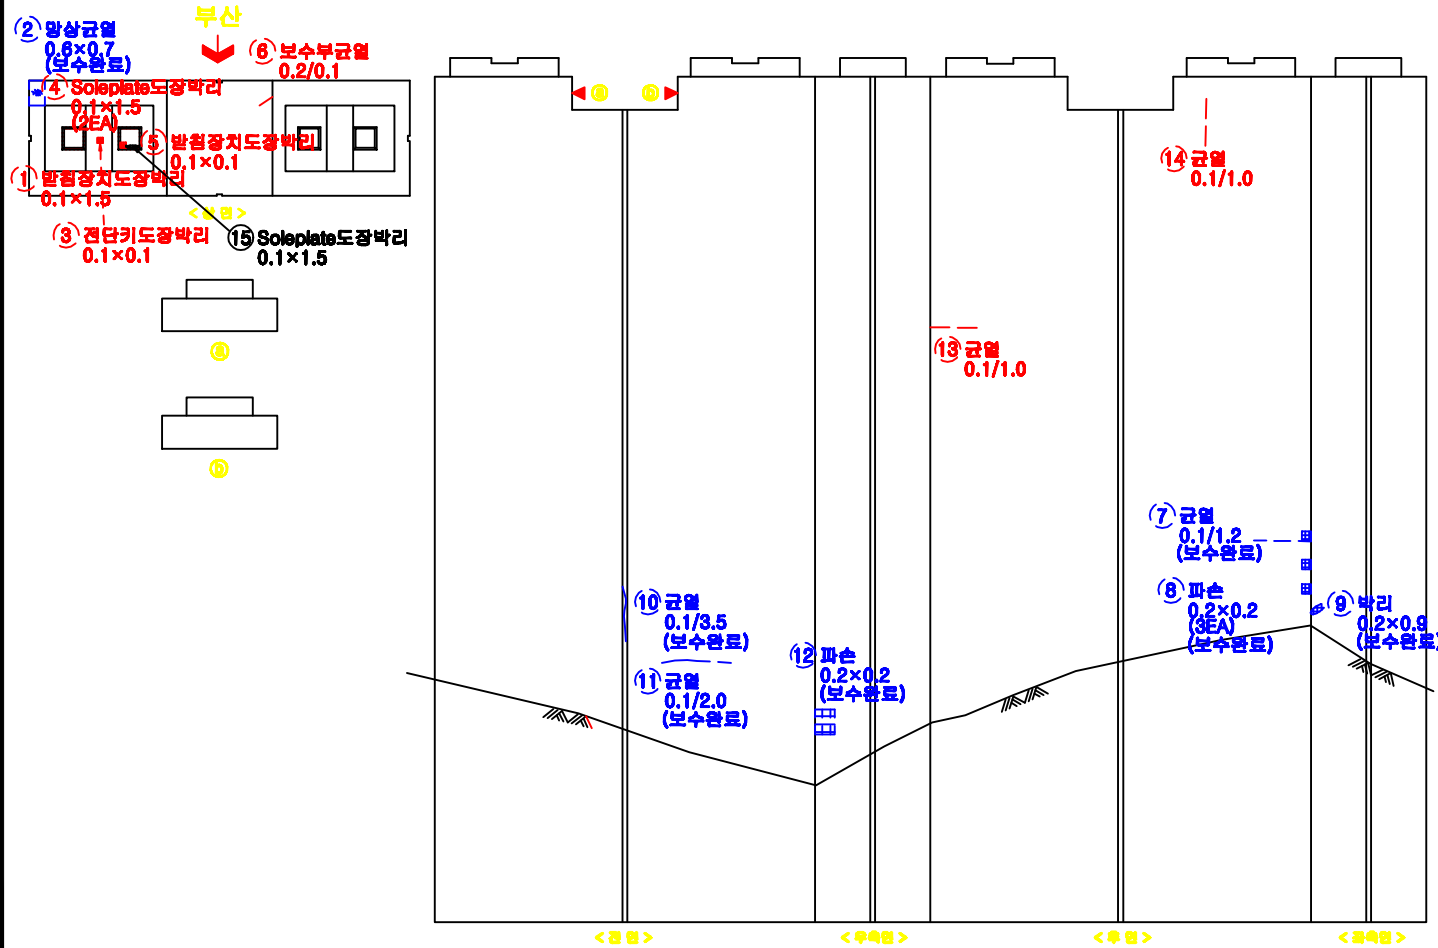
| 번호 | 구분 | 손상내용 | 결함정도 | | | | | 보수<br>비율 | 비고 |
|---|---|---|---|---|---|---|---|---|---|
| 14 | 기초 | 균열 | 0.1 | 1.0 | | 1.00 | m | 1 | |
| 15 | 신규 | Soleplate도장박리 | 0.1 | 1.5 | | 0.15 | m <sup>2</sup> | 1 | |
