## **제3장 현장조사 및 시험**

## 제3장 현장조사 및 시험

남조천교(부산, 춘천)는 설계하중 DB-24(DL-24)의 고속국도 교량으로서, 2001년 12월에 준공되어 약 15년 정도 공용 중에 있으며, 충북 제천시 대강면 당동리(중앙선, 이점 247.55km)에 위치하고 있는 방향별 편도 2차로 교량이다.

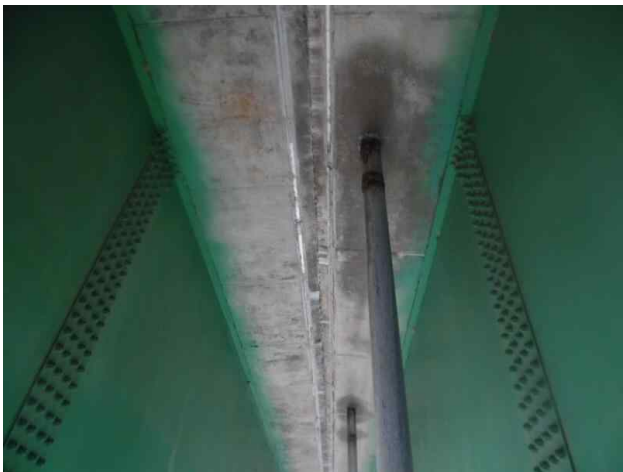
| 현 황 | ◦S3 바닥판 하면 콘크리트열화 | 현 황 | ◦S6 바닥판 측면 균열(0.3mm/0.4m) |
| 원 인 | ◦외부우수 유입 | 원 인 | ◦건조수축 및 온도변화 |

| 대 책 | ◦단면보수 | 대 책 | ◦주입보수 |

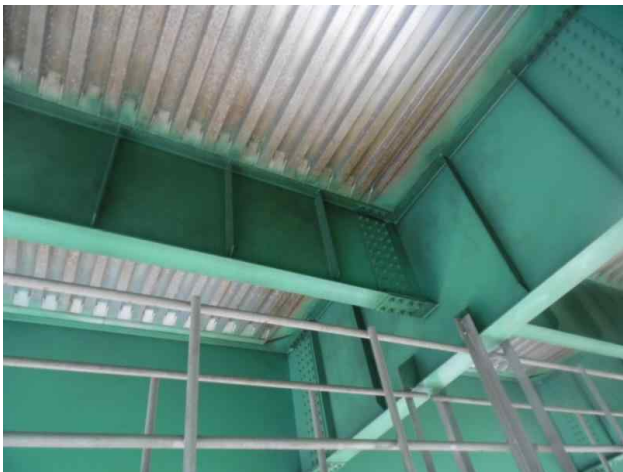
| 현 황 | ◦S6 바닥판 하면 백태 | 현 황 | ◦S6 데크플레이트 상태양호<br>(지속적인 점검을 통해 주의관찰) |
| 원 인 | ◦중조인트부에 우수유입 | | |

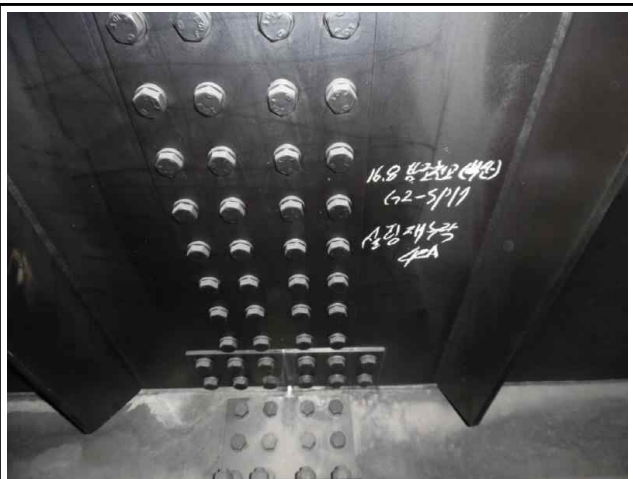
| 현 황 | ◦S4-G2 SP17 실링재 미처리 |
| 원 인 | ◦시공불량 |

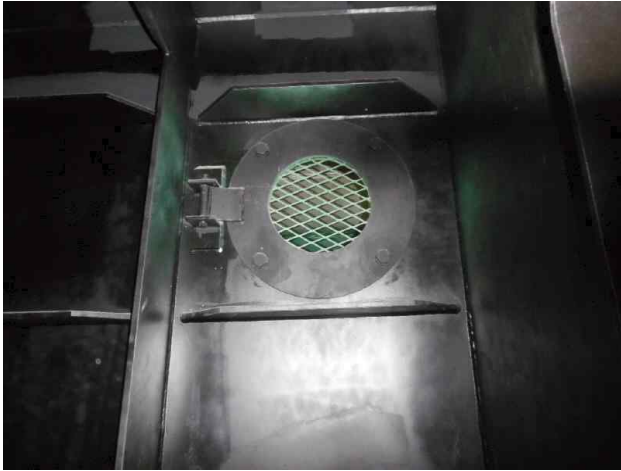
| 현 황 | ◦S8-G1 통풍구 상태양호<br>(지속적인 유지관찰) | 현 황 | ◦S8-G2 SP27 실링재 미처리 |

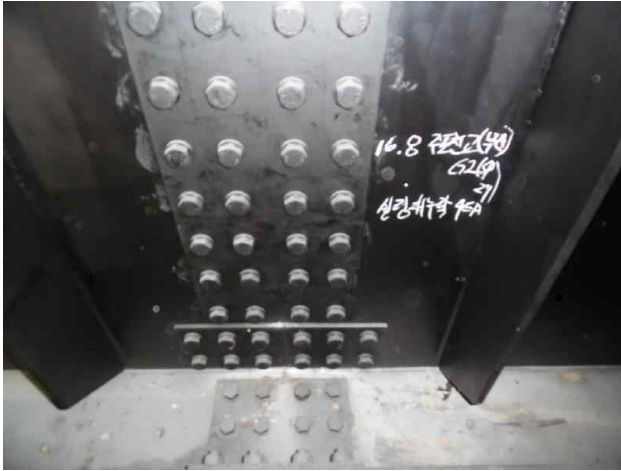
| | | 원 인 | ◦시공불량 |

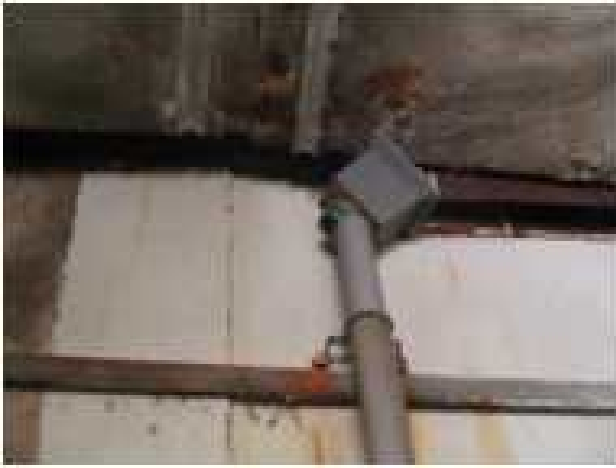
| <b>현 황</b> | ◦바닥판하면 S1 배수관 설치 불량 | <b>현 황</b> | ◦바닥판하면 S6 수직배수관 상단 부식 |
| <b>원 인</b> | ◦공용기간 증가 및 시공불량 | <b>원 인</b> | ◦공용기간 증가 |

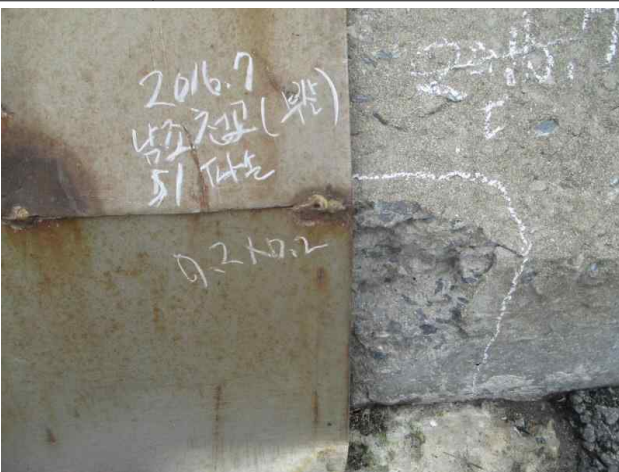
| 현 황 | ◦S5 방호벽 망상균열(백태동반) | 현 황 | ◦S1 방호벽 파손 |
| 원 인 | ◦균열부에 지속적인 우수유입 | 원 인 | ◦외부충격(차수판 설치 시) |

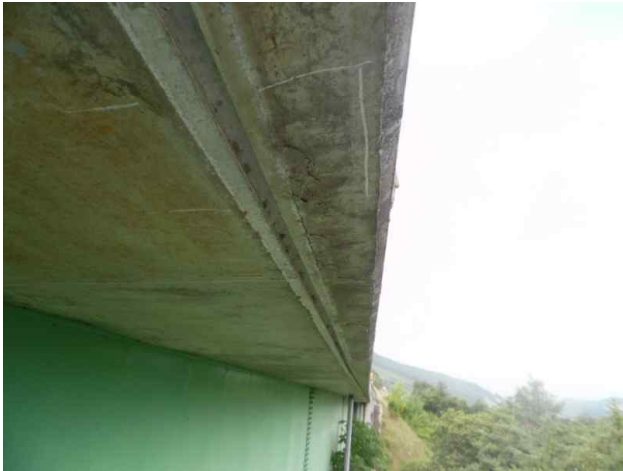
| 현 황 | ◦S7 바닥판하면 박리 | 현 황 | ◦S7 바닥판측면 재료분리 |
| 원 인 | ◦외부 우수유입으로 인해 동결융해 | 원 인 | ◦콘크리트 다짐불량 |

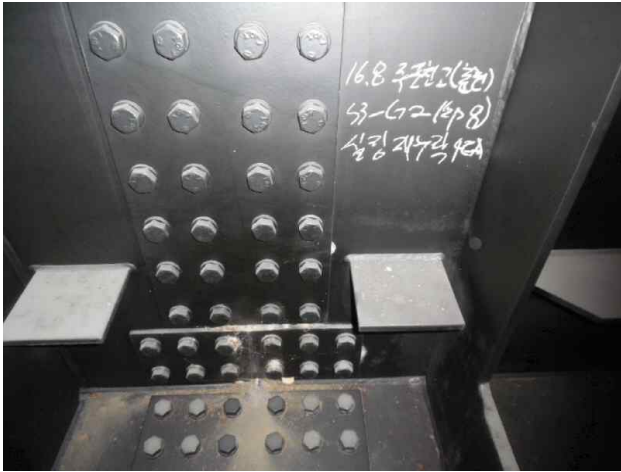
| 현 황 | ◦S3-G2 SP8 실링재 미처리 | 현 황 | ◦S5-G2 우수유입 흔적 |
| 원 인 | ◦시공불량 | 원 인 | ◦Splice측으로 우수유입 |

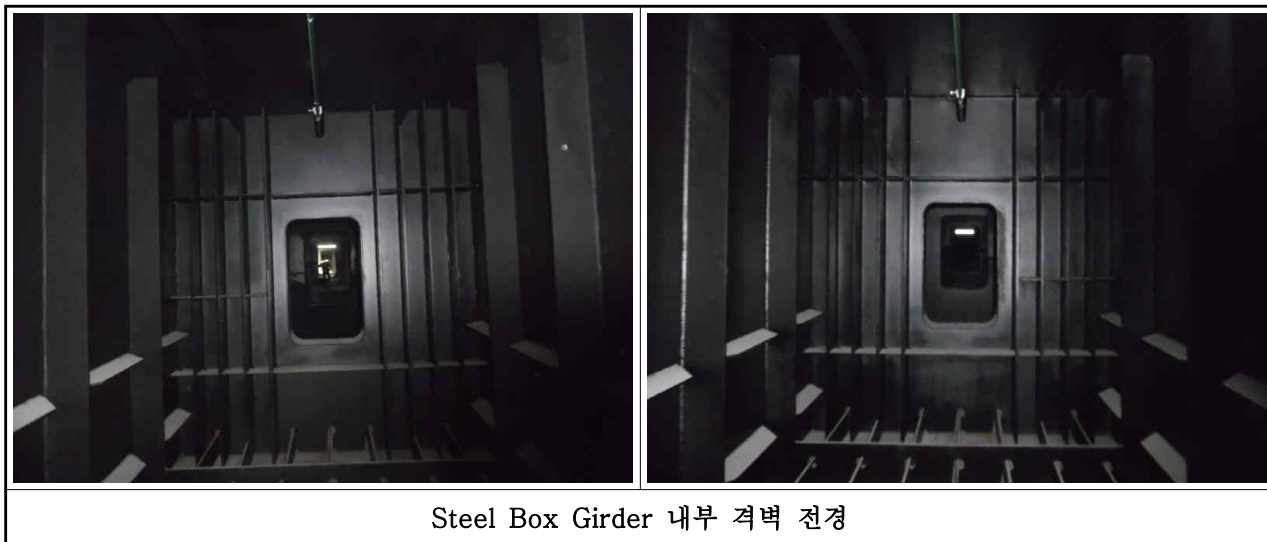
【그림 3-21】 남조천교(춘천) 거더 내부 격벽 전경

- Steel Box Girder 내부의 격벽은 특이 손상이 없이 전체적으로 손상없이 양호한 것으로 조사되었으나, 강재부식 1개소가 조사되었다.
- 발생한 강재부식은 장기공용 및 외부 우수유입이 주요 원인으로 판단되며, 보수방안으로 녹제거 후 채도장이 적절할 것으로 판단된다.

- Steel Box Girder 내부 격벽은 구조적 손상이 없는 전반적으로 양호한 상태로 조사되었으며, 일부 발생한 강재부식에 대한 녹제거 후 재도장 등이 적절하게 이루어진다면 교량의 목표 수명까지 이상이 없을 것으로 판단된다.

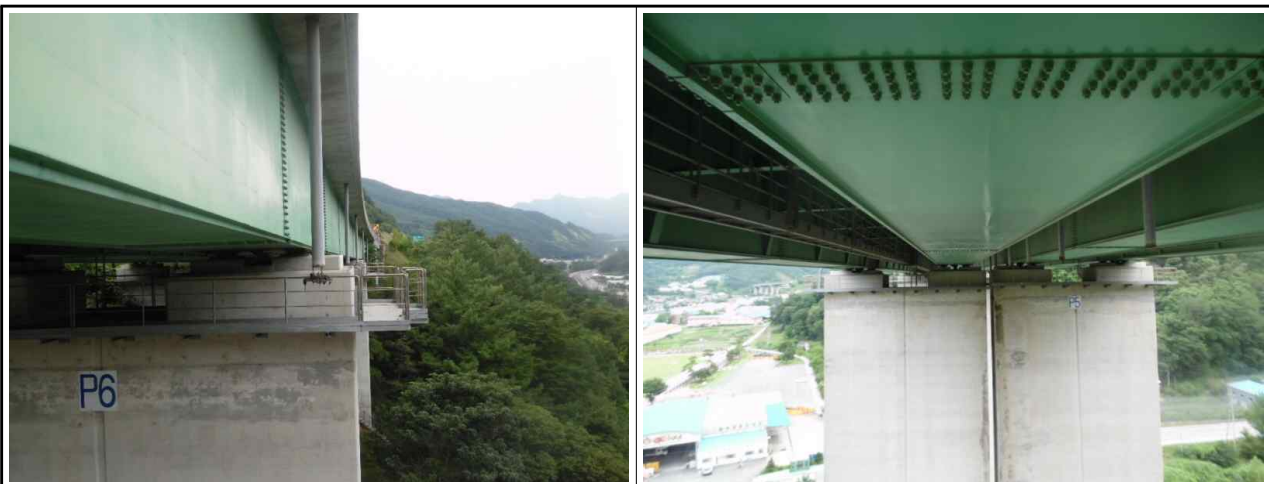
【그림 3-22】 남조천교(춘천) 거더 외부 전경

- Steel Box Girder 외부에 대한 외관조사결과, 구조적인 손상은 없으나 리브변형, 도장 박리, 부식, 이물질퇴적 등의 손상이 조사되었다.
- 발생한 리브변형은 공용 중 발생한 손상이 아니며, 거더 제작 및 거치 시 발생한 시공불량으로 판단되며, 추가적인 손상발생 여부를 지속적인 주의관찰이 필요한 것으로 판단된다.
- 거더 외부에 발생한 도장박리, 강재부식은 공용기간 증가로 인해 교량의 노후화 및 외부

- Steel Box Girder 외부는 구조적 손상이 없는 양호한 상태로 조사되었으나, 일부 경미한 도장박리, 강재부식 등이 발생하였다. 녹제거 후 재도장 등 적절한 보수를 통하여 향후 유지관리 해야 할 것으로 판단된다.

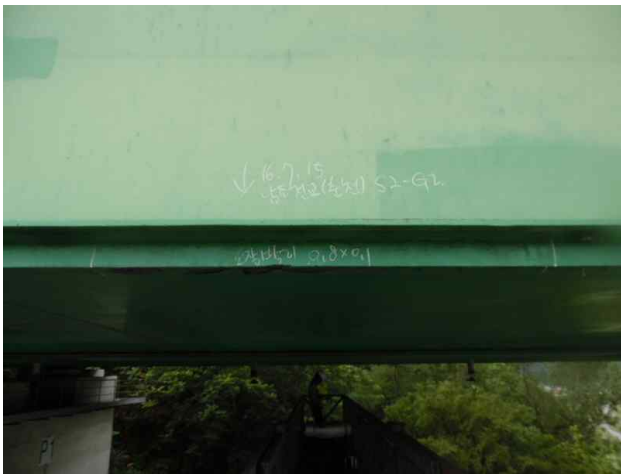
| 현 황 | ◦S1-G2 거더외부 강재변형 | 현 황 | ◦S2-G2 거더외부 부식 |
| 원 인 | ◦거더 제작 및 거치 시 발생 | 원 인 | ◦외부 우수유입 |

| 대 책 | ◦주의관찰 | 대 책 | ◦재도장 |

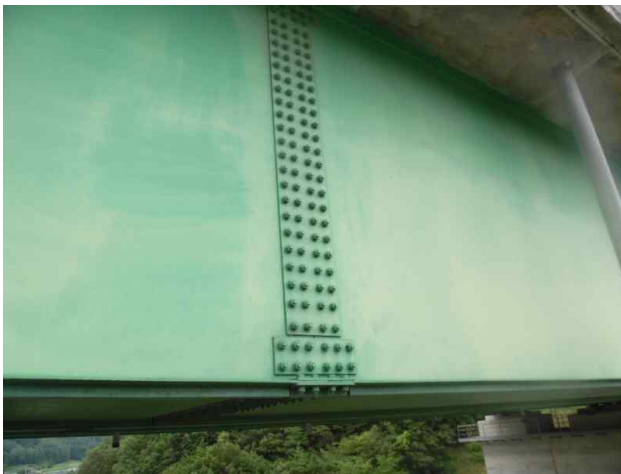
| 현 황 | ◦S2-G2 거더외부 도장박리 | 현 황 | ◦S6-G2 거더외부 Splice 상태양호<br>(지속적인 주의관찰) |
| 원 인 | ◦도장전 바탕처리 불량 | | |

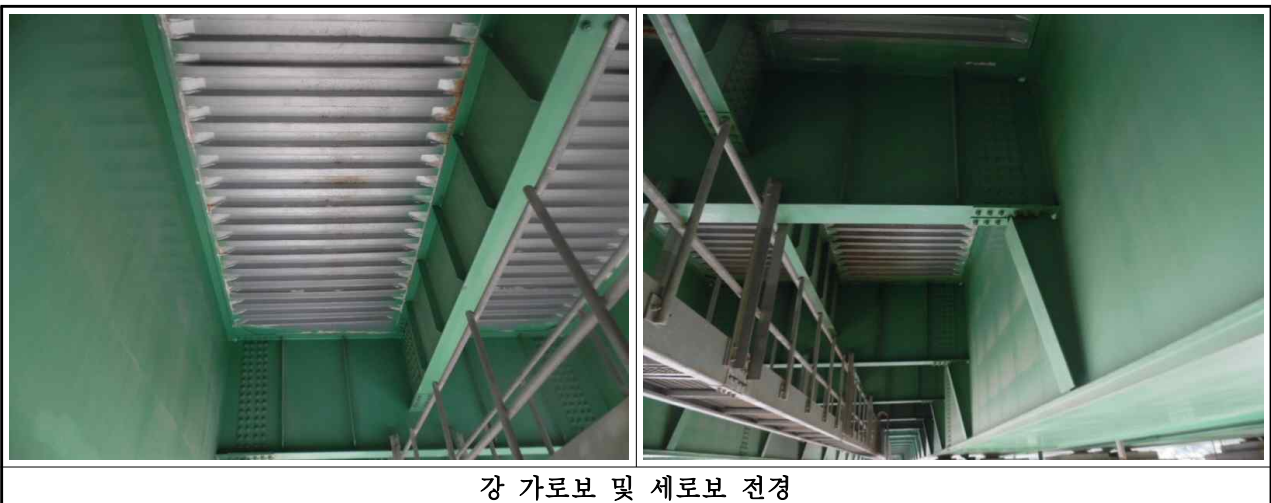
【그림 3-23】 남조천교(춘천) 강 가로보 및 세로보 전경

- 강 가로보 및 세로보에 대한 외관조사결과, 특이 손상이 없는 대체적으로 양호한 상태인 것으로 조사되었다.

- 금회 가로보 및 세로보의 외관조사 결과, 손상이 없는 양호한 상태로 조사되었으며, 향후 주기적인 점검을 통한 구조물의 유지관리를 실시한다면 교량의 목표수명까지 이상이 없을 것으로 판단된다.

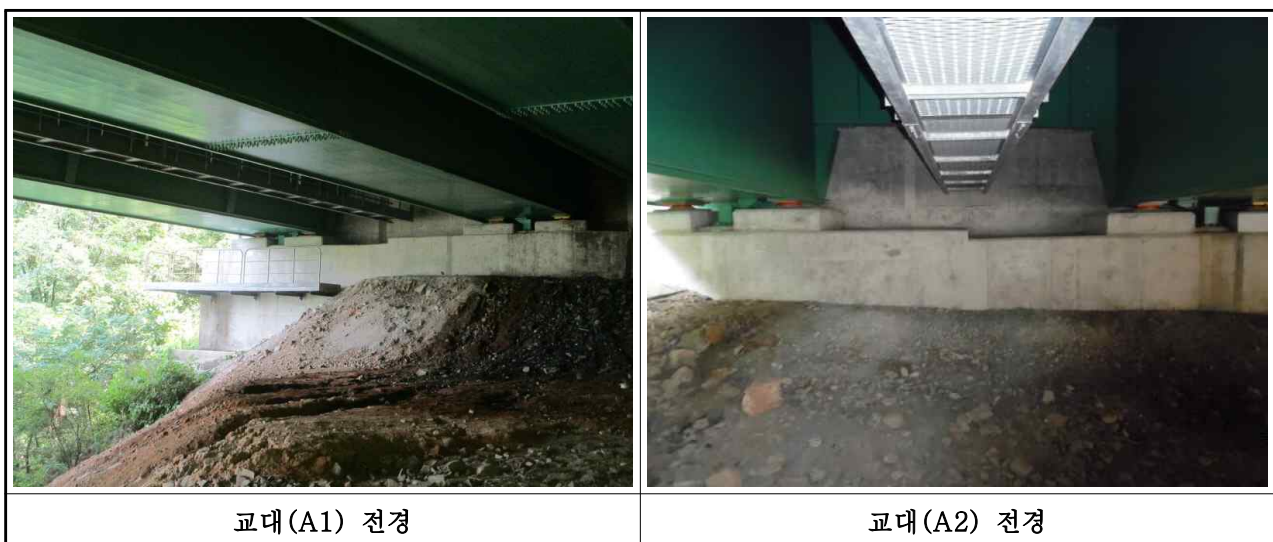
【그림 3-24】 남조천교(춘천) 교대 전경

- 교대에 외관조사 결과, 구조적인 손상이 없으며, 균열, 박리, 파손, 철근노출 등의 손상이 조사되었다.
- 교대에 발생한 균열의 형상 및 발생 위치 등을 검토한 결과, 건조수축 및 온도변화에 의해 발생한 비구조적인 균열로 판단되며, 발생한 균열폭에 따라 0.3mm미만 균열은 표면보수를 실시하는 것이 바람직할 것으로 판단된다.
- 기타 손상으로 시공미흡이나 공용 중 발생 가능한 국부적인 단면결함(파손, 박리)이 조사되었다. 단면결함은 공용 중 내구성 저하의 우려가 있으므로 단면보수가 요구된다.
- 교대 A1 전면부에 발생한 철근노출은 시공초기 콘크리트 타설 시 피복두께 부족으로 인해 발생한 손상으로 철근부식 등으로 인해 추가적인 손상이 발생하지 않도록 방청을 동반한 단면보수가 필요하다.

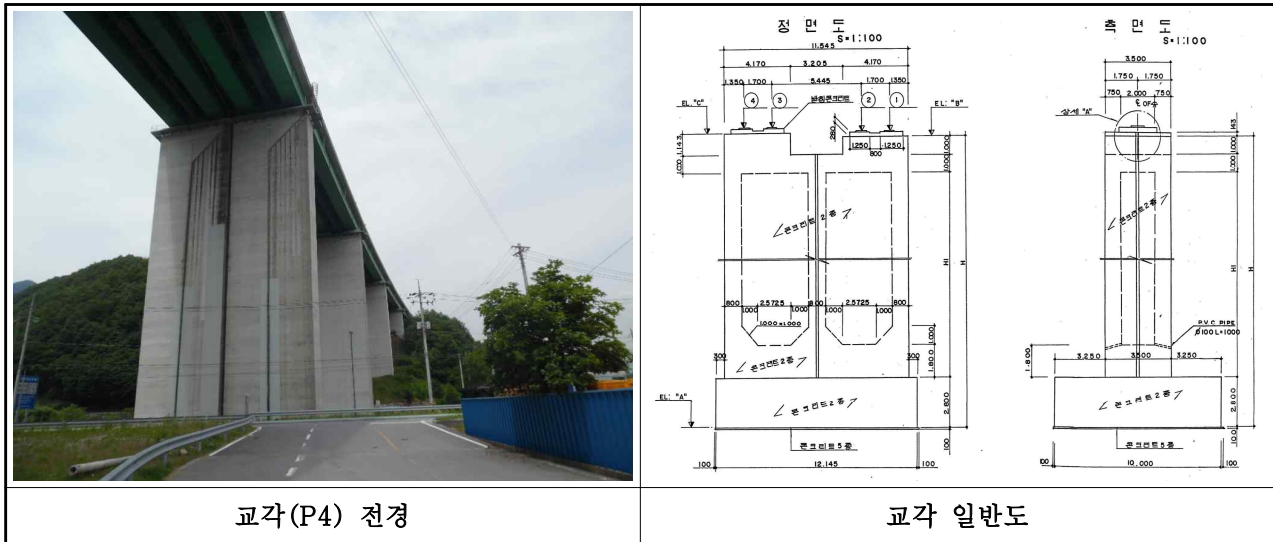
【그림 3-25】 남조천교(춘천) 교각 전경

- 교대에 외관조사 결과, 구조적인 손상이 없으며, 균열 및 망상균열, 박리 및 박락, 재료분리, 철근노출, 표면오염, 앵커볼트 미체거 등의 손상이 조사되었다.
- 교대에 발생한 균열의 형상 및 발생 위치 등을 검토한 결과, 건조수축 및 온도변화에 의해 발생한 비구조적인 균열로 판단되며, 발생한 균열폭에 따라 0.3mm미만 균열은 표면 보수, 0.3mm이상 균열은 내구성확보를 위해 주입보수를 실시하는 것이 바람직할 것으로 판단된다.
- 기타 손상으로 시공미흡이나 공용 중 발생 가능한 국부적인 단면결함(박리 및 박락, 재료분리)이 조사되었다. 단면결함은 공용 중 내구성 저하의 우려가 있으므로 단면보수가 요구된다.
- 일부 기둥부에 철근노출이 발생하였으며, 이는 시공초기 콘크리트 타설 시 피복두께 부족으로 인해 발생한 손상으로 철근부식 등으로 인해 추가적인 손상이 발생하지 않도록 방청을 동반한 단면보수가 필요하다.
- 발생한 표면오염은 교각측으로 설치되어 있는 수직 배수관 연결 이음부에서 누수로 인해 발생한 것으로 확인되었으며, 이로 인해 콘크리트열화, 단면결함 등의 손상은 발생하지 않아 지속적으로 주위관찰이 필요한 것으로 판단된다.

- 교각에 발생한 단면결함과 철근노출은 내구성확보를 위해 단면보수, 방청을 동반한 단면보수가 필요한 것으로 판단된다.

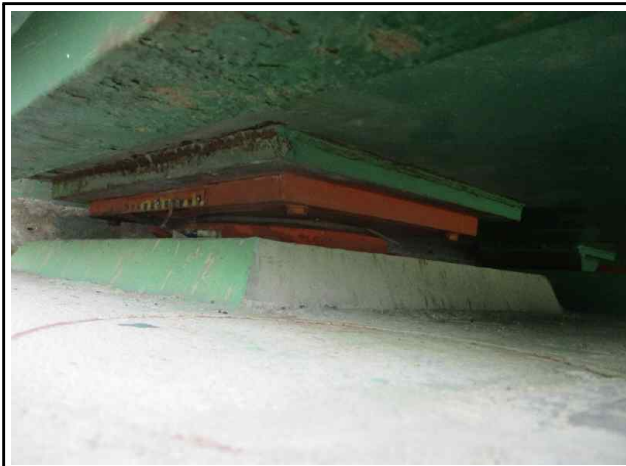
| 현 황 | ◦A1-Sh4 받침장치 부식 | 현 황 | ◦A1 전단키 부식 |
| 원 인 | ◦외부 우수유입 | 원 인 | ◦외부 우수유입 |

| 대 책 | ◦녹제거 후 재도장 | 대 책 | ◦녹제거 후 재도장 |

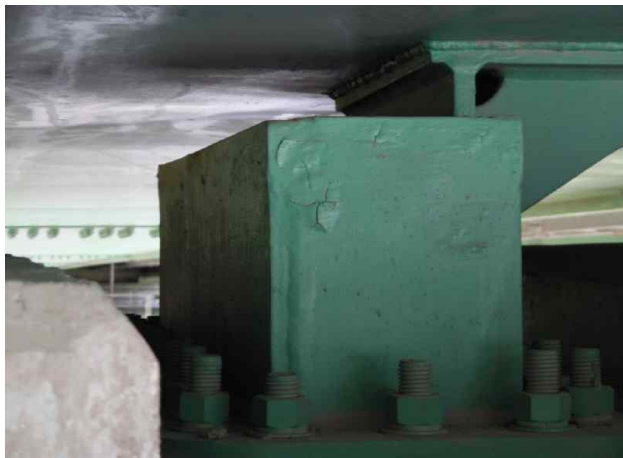
| 현 황 | ◦P6 전단키 도장박리 | 현 황 | ◦P7-Sh2 받침콘크리트 균열 (0.2mm/0.8m) |
| 원 인 | ◦도장전 바탕처리 불량 | 원 인 | ◦건조수축 및 온도변화 |

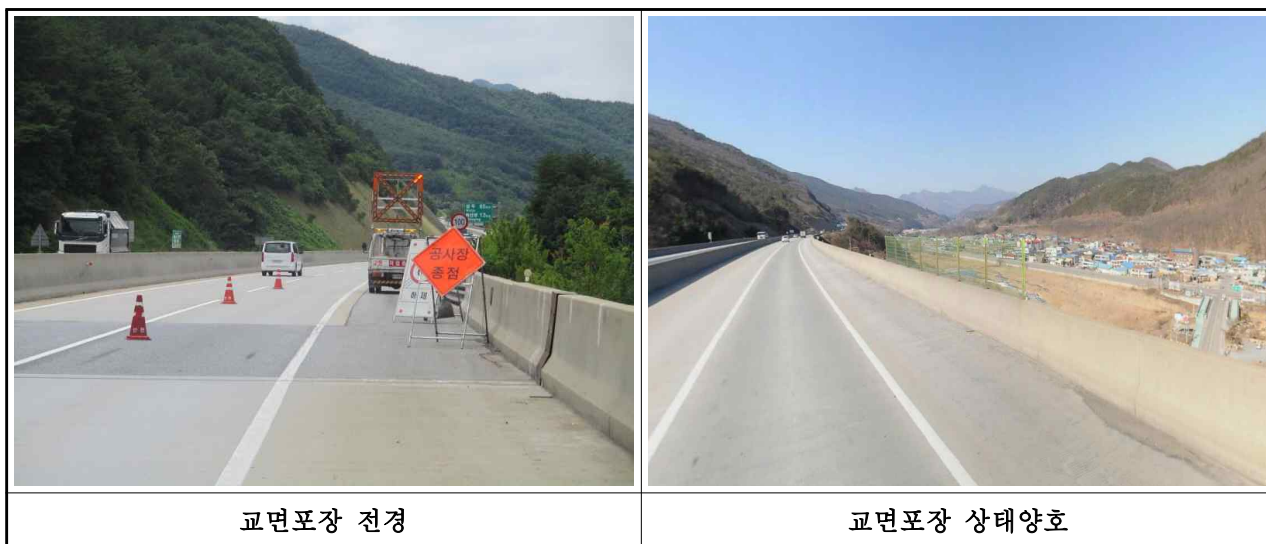
교면포장 상태양호

- 교면포장 외관조사 결과, 전반적으로 양호한 상태이나 일부 구간에 균열 및 망상균열, 콘크리트 파손 등의 손상이 조사되었다.
- 발생한 균열 및 망상균열 건조수축, 온도변화 및 시공 초기 다짐미흡(온도관리) 등의 복합적인 원인에 의해 균열 이 발생된 것으로 판단된다. 이들 손상은 부분적으로 발생된 상태로 손상에 의해 차량 주행성 저하는 미미한 상태이므로 균열은 지속적인 유지관찰 후 일괄적으로 보수를 실시하는 것이 바람직한 것으로 판단된다.
- S8 교면포장부에 발생한 콘크리트 파손은 중차량 통행에 의해 발생한 손상으로 차량 주행성에 영향을 미치지 않도록 단면보수가 필요할 것으로 판단된다.

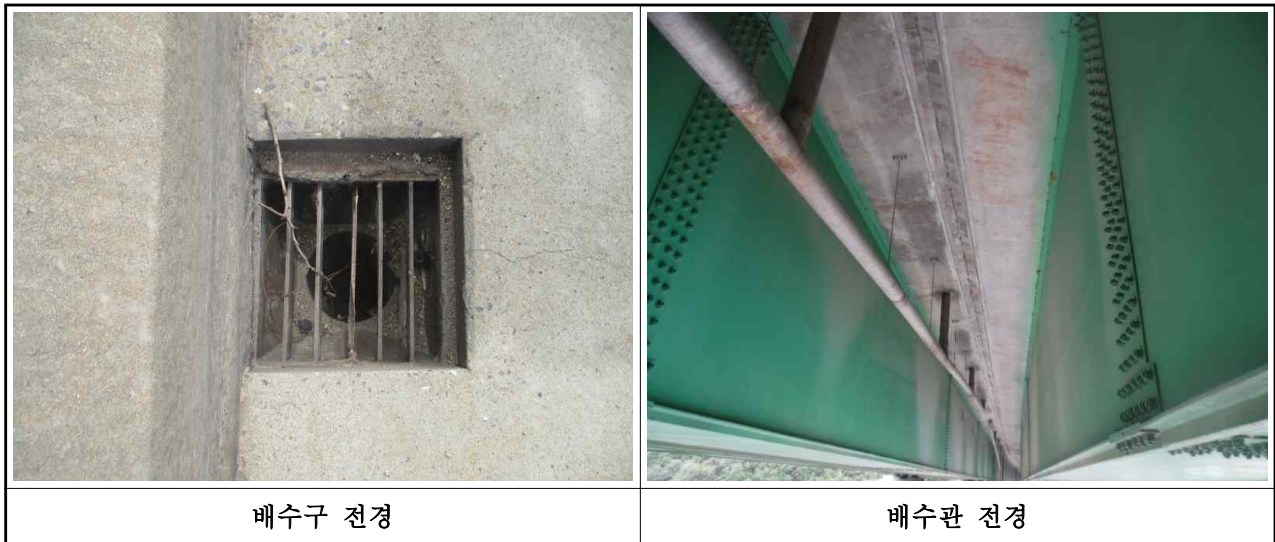
【그림 3-32】 남조천교(춘천) 배수시설 전경

- 배수시설 외관조사 결과 배수관 부식, 배수구 막힘, 누수, 파손, 배수관 길이부족 등의 손상이 조사되었다.
- 배수관에 발생한 손상은 공용기간 증가와 재료적 특성, 외부 환경적 영향에 의해 발생한 손상으로 판단되며, 지속적인 주의관찰이 필요하다. 특히, 배수구 막힘은 공용기간 증가에 따른 이물질퇴적으로 인한 발생한 손상으로 우기 시 원활한 배수가 이루어지도록 주기적인 청소가 필요하다.
- S8 바닥판에 설치된 배수관의 배수관 길이부족은 우기 시 교각에 표면오염을 발생시키고 있는 것으로 조사되었으며, 이는 배수관 설치 시 시공불량으로 판단된다. 또한 교각에 표면오염이 발생하였지만 금회 외관조사 시 콘크리트 열화 등의 손상은 발생하지 않았다.
- 배수관에 발생한 파손은 배수관 이음부에서 발생하였으며, 장기공용 및 누후화에 의해 발생한 것으로 손상규모 및 범위는 작지만 우기 시 배수관 통해 일정한 곳으로 물을 배출하기 위해서 배수관 교체가 필요할 것으로 판단된다.

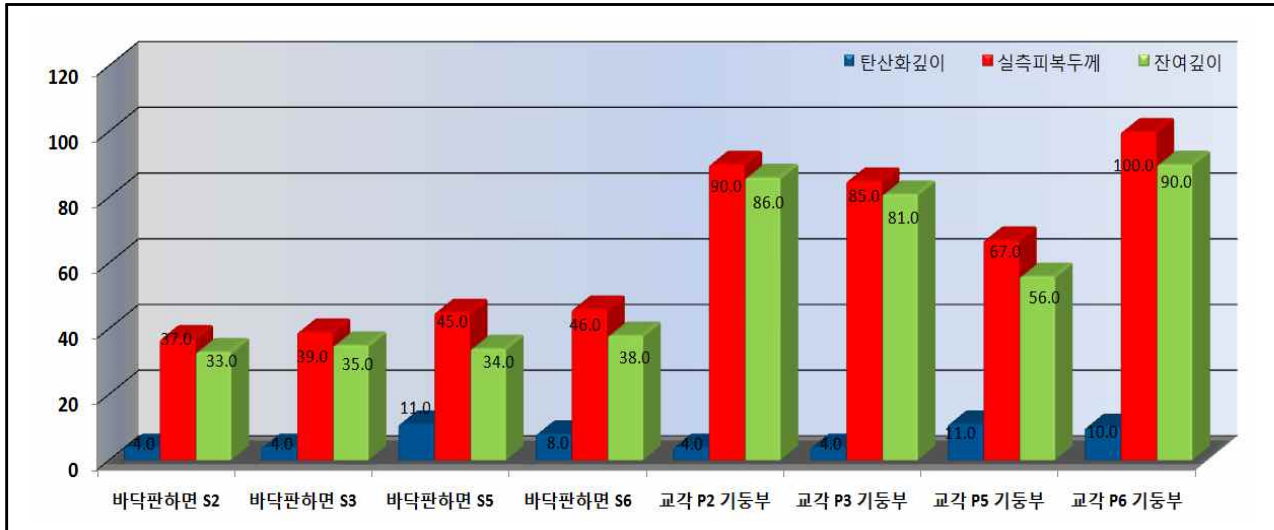
【그림 3-44】 부산방향 - 탄산화 깊이 측정결과

측정 결과, 탄산화 깊이가 상부구조에서 4.0~11.0mm, 하부구조에서 4.0~11.0mm로 나타나 측정위치에서의 철근피복두께를 고려할 때, “a”와 “b”로 평가되었다. 탄산화 잔여깊이가 대부분 30mm이상으로 나타나 탄산화에 의한 철근부식의 가능성은 적은 것으로 평가되며, 시험위치에서 실측피복두께와 탄산화 속도계수를 이용하여 탄산화가 철근위치까지 도달하는 잔여내구수명을 산정한 결과 모두 100년 이상을 확보하고 있어 현재 탄산화에 의한 철근부식의 우려는 없는 것으로 평가된다.

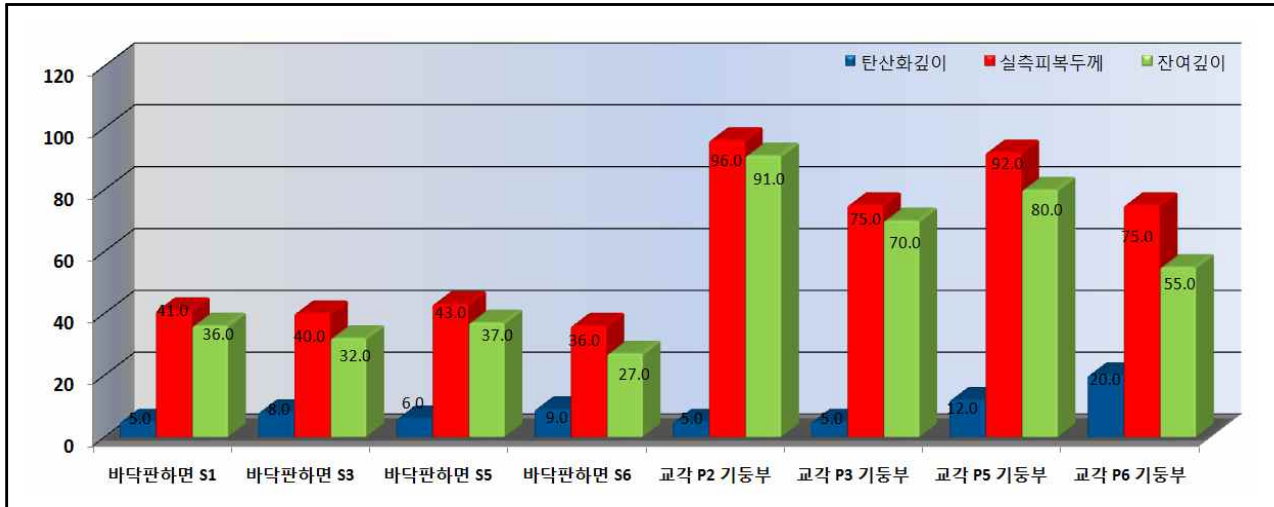
【그림 3-46】 춘천방향 - 탄산화 깊이 측정결과

측정 결과, 탄산화 깊이가 상부구조에서 5.0~9.0mm, 하부구조에서 5.0~20.0mm로 나타나 측정위치에서의 철근피복두께를 고려할 때, “a” 와 “b” 로 평가되었다. 탄산화 잔여깊이가 대부분 30mm이상으로 나타나 탄산화에 의한 철근부식의 가능성은 적은 것으로 평가되며, 시험위치에서 실측피복두께와 탄산화 속도계수를 이용하여 탄산화가 철근위치까지 도달하는 잔여내구수명을 산정한 결과 모두 100년 이상을 확보하고 있어 현재 탄산화에 의한 철근부식의 우려는 없는 것으로 평가된다.

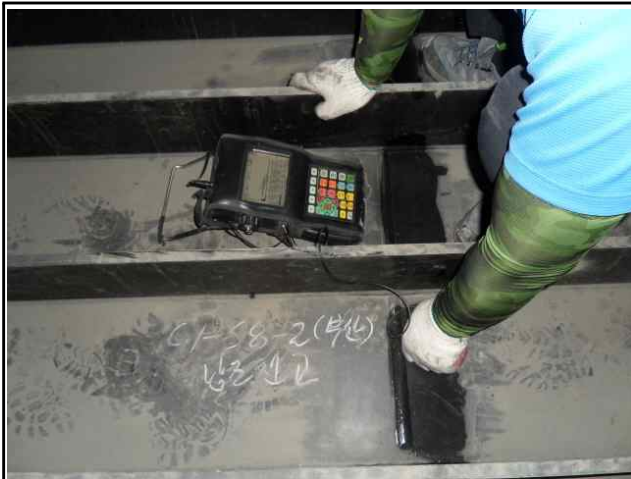
초음파탐상시험 (부산방향 G1-S8-2)

UT 시험은 하부플랜지 맞대기 용접부 32개소에서 용접상태를 검사한 결과, 전 개소에서 균열, 기공, 슬래그 및 용입부족 등의 내부결함이 없는 1급(합격)으로 조사되었다.

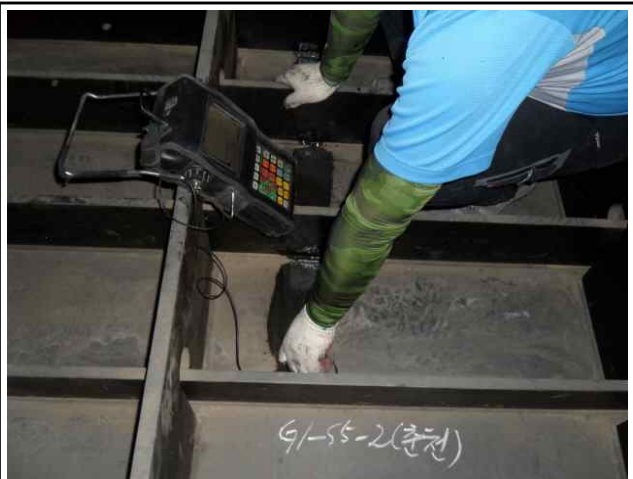
초음파탐상시험 (춘천방향 G1-S5-2)

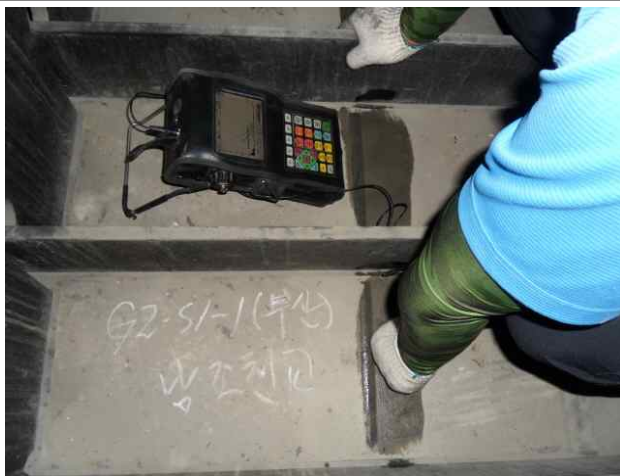
초음파탐상시험 (부산방향 G2-S1-1)

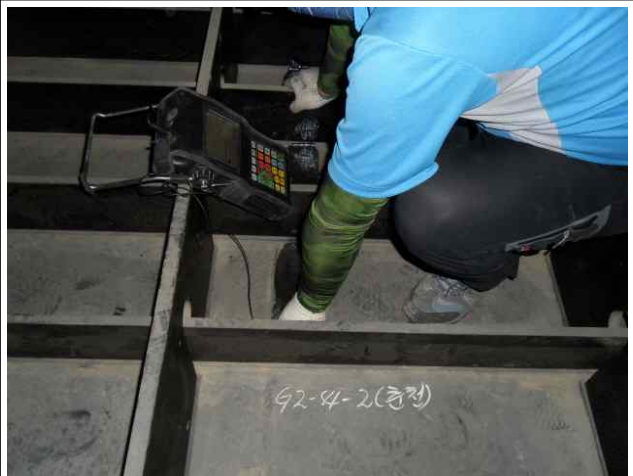
초음파탐상시험 (춘천방향 G2-S4-2)
