## **제3장**

### **현장조사 및 분석**

## 제3장 현장조사 및 분석

청미천교(양평, 마산)는 설계하중 DB-24(DL-24)의 고속국도 교량으로서, 2002년에 준공되어 약 14년 정도 공용 중에 있으며, 경기도 여주시 점동면 원부리 (중부내륙선 256.010km 지점)에 위치하고 있는 방향별 2차로 교량이다.

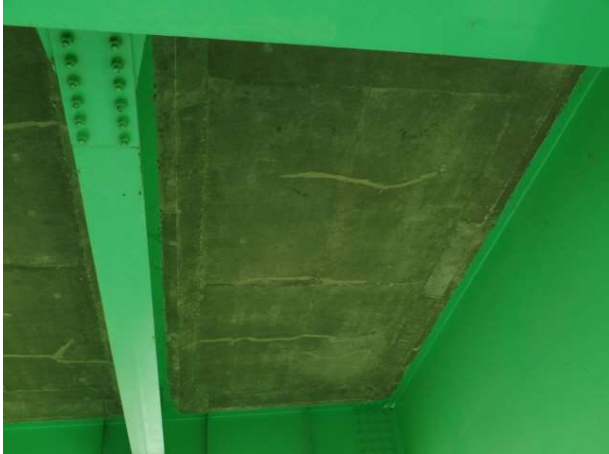
| 현 황 | ◦S3 균열 (cw=0.2mm) | 현 황 | ◦S9 균열 (cw=0.3mm, 들뜸) |
| 원 인 | ◦건조수축 | 원 인 | ◦건조수축 및 우수유입 |

| 대 책 | ◦지속관찰 | 대 책 | ◦치핑 후 면보수 |

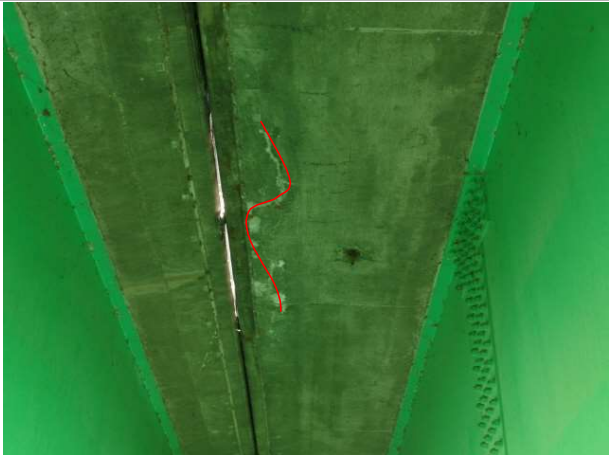
| 현 황 | ◦S4 바닥판 백태 | 현 황 | ◦S1 바닥판 박락(들뜸) |
| 원 인 | ◦건조수축 및 우수유입 | 원 인 | ◦건조수축 및 우수유입 |

| 대 책 | ◦표면처리보수 | 대 책 | ◦치핑 후 면보수 |

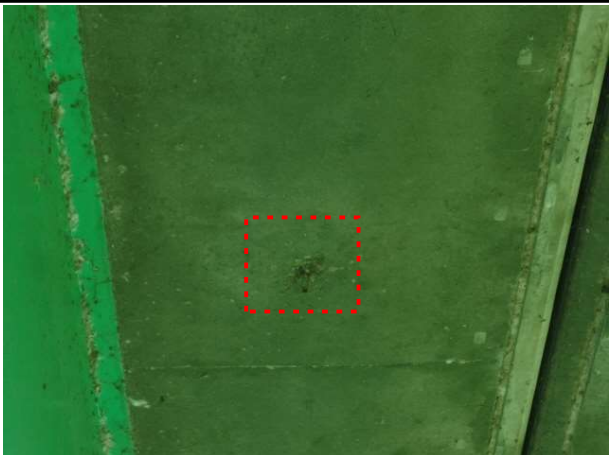
| 현 황 | ◦S5 바닥판 백태 | 현 황 | ◦S4 바닥판 하면 파손 |
| 원 인 | ◦시공미흡, 우수유입 | 원 인 | ◦시공미흡 |

| 대 책 | ◦표면처리보수 | 대 책 | ◦단면보수 |

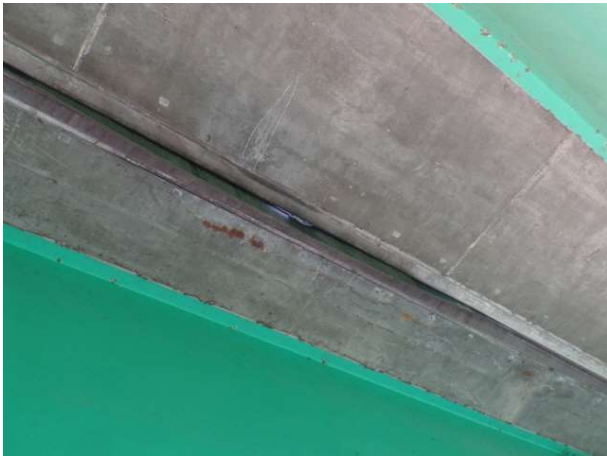
| 현 황 | ◦S2 고무재 탈락 | 현 황 | ◦S7 녹발생(누수흔적) |
| 원 인 | ◦시공미흡, 온도에 따른 신축거동 | 원 인 | ◦우수유입 |

- 바닥판 하면 내측 캔틸레버부에서 조사된 종조인트 고무재 탈락은 시공미흡, 온도에 따른 신축거동, 차량진동 등이 원인으로 판단되며, 이로 인한 추가 손상발생이 없어 보수의 필요성은 없을 것으로 판단되어 지속관찰이 요망된다.

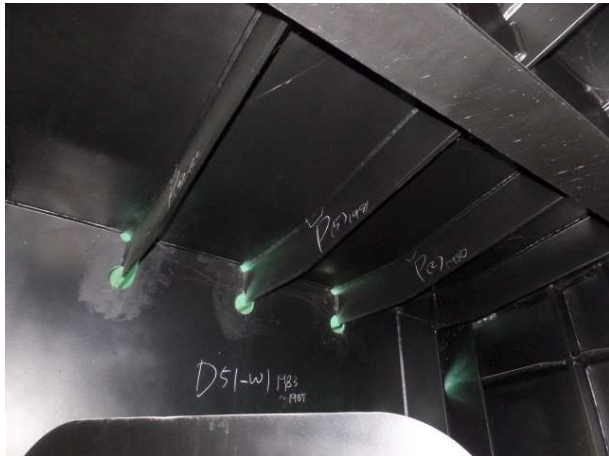
| 현 황 | ◦S5-G1 Pit | 현 황 | ◦S1-G2 이물질퇴적 |
| 원 인 | ◦시공미흡 | 원 인 | ◦작업자 이물질 적치 |

- 피트손상에 대하여 「강도로교 시공·검사 실무 요령(前 건설교통부 1995.05)」에서 용접 비드 표면의 필렛용접한 이음에 대해 3개 또는 이음길이 1m에 대해 3개까지 허용( $\phi 1\text{mm}$  이하는 3개를 1개로 간주)하는 것으로 명시되어 있어, 청미천교(양평)에 발생한 피트의 경우 해당 기준을 만족하는 것으로 나타나 현 상태로 주의 관찰한다.
- 이물질퇴적은 일부 점검자 또는 보수자의 인식 부족에 의한 용변 처리 미흡으로 발생한 경우도 일부 존재한다. 거더 내부의 이물질퇴적은 강재 부식의 원인이 되므로 청소와 더불어 예방적 유지관리 차원의 재도장 보수가 요구된다.

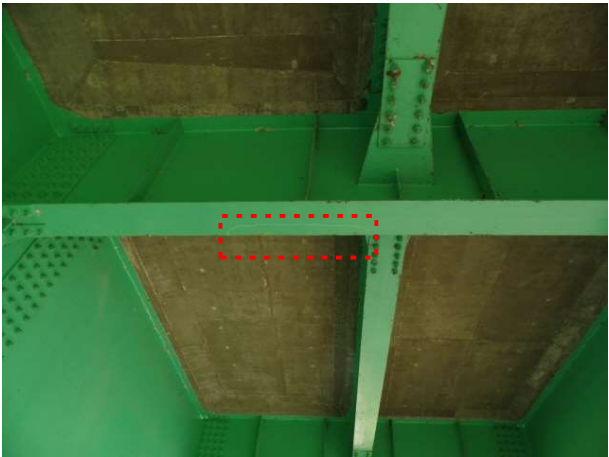
| 현 황 | ◦S6-CB5 가로보 하면 부식 | 현 황 | ◦S5-ST1 세로보 도장박리 |
| 원 인 | ◦시공미흡 및 경년증가에 따른 노후화 | 원 인 | ◦시공미흡 및 경년증가에 따른 노후화 |

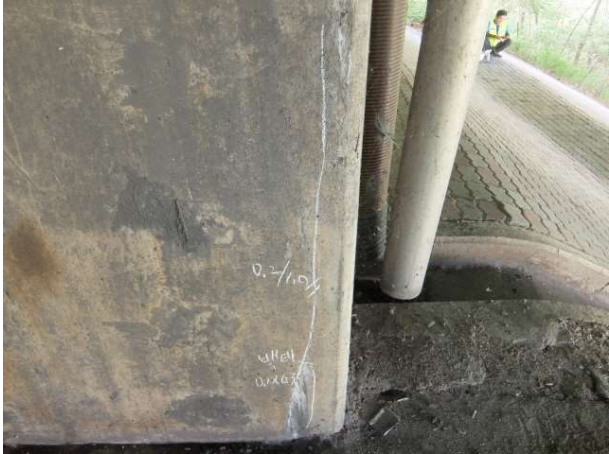
| 현 황 | ◦A1 벽체 균열(cw=0.2mm) | 현 황 | ◦A2 홍벽 균열(cw=0.3mm) |
| 원 인 | ◦시공초기 건조수축 | 원 인 | ◦공용 중 온도변화 및 우수유입 |

| 대 책 | ◦지속관찰 | 대 책 | ◦주입보수 |

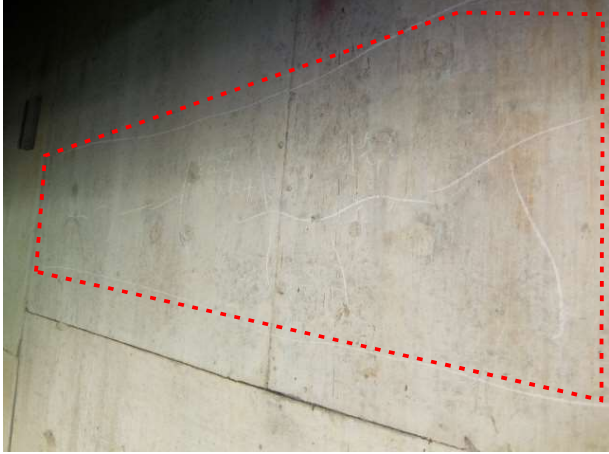
| 현 황 | ◦A1 홍벽 망상균열 | 현 황 | ◦A1 홍벽 들뜸, 누수흔적 |
| 원 인 | ◦시공초기 건조수축 | 원 인 | ◦시공미흡(다짐불량), 우수유입 |

| 대 책 | ◦표면처리보수 | 대 책 | ◦커버플레이트 재설치, 단면보수 |

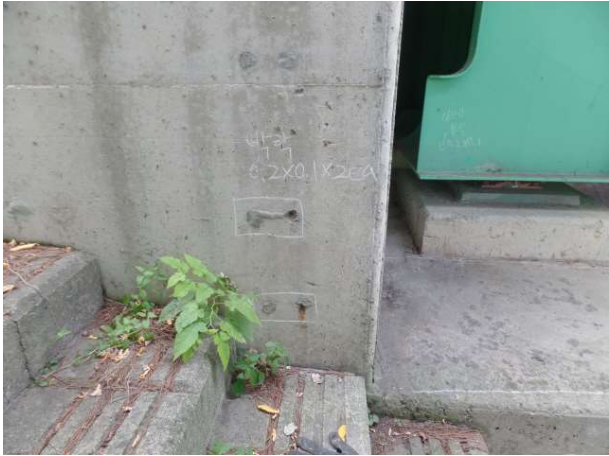
| 현 황 | ◦A2 홍벽 박락 | 현 황 | ◦A2 코핑면 박리 |
| 원 인 | ◦시공미흡 | 원 인 | ◦시공미흡(다짐불량) |

| 대 책 | ◦단면보수 | 대 책 | ◦단면보수 |

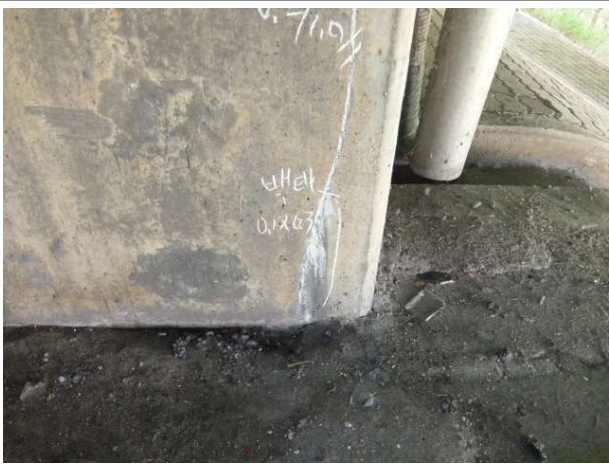
| 현 황 | ◦A1 벽체 백태 | 현 황 | ◦A1 코핑면 보수부 들뜸 |
| 원 인 | ◦우수유입 | 원 인 | ◦시공미흡 |

| 대 책 | ◦표면처리보수 | 대 책 | ◦단면보수 |

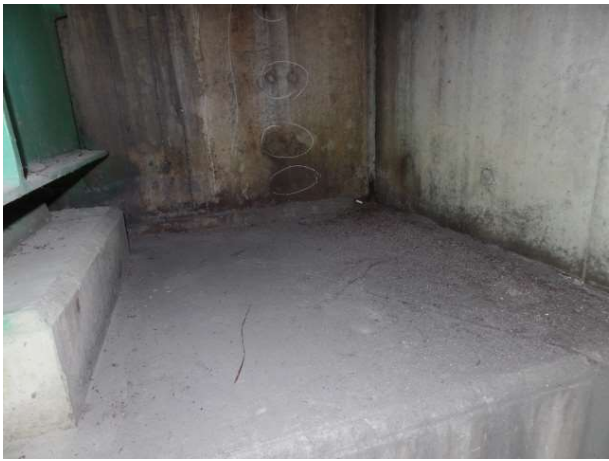
| 현 황 | ◦A2 코핑면 이물질 퇴적 | 현 황 | ◦A2 흉벽 표면오염 |
| 원 인 | ◦우수유입 | 원 인 | ◦우수유입 |

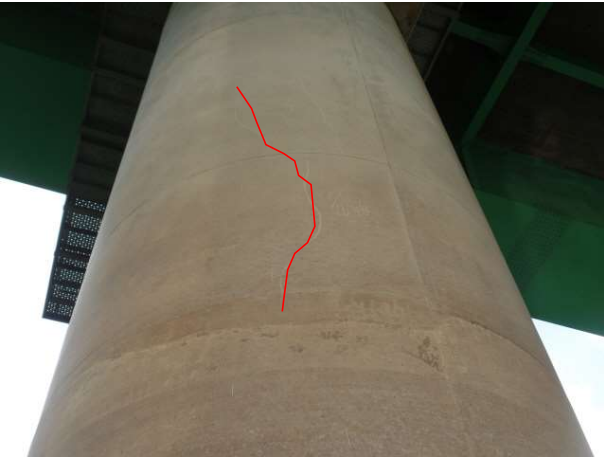
| <b>현 황</b> ◦P4 기둥부 균열 (cw=0.2mm) | <b>현 황</b> ◦P1 기둥부 균열 (cw=0.3mm) |
| <b>원 인</b> ◦시공초기 건조수축 | <b>원 인</b> ◦공용중 온도변화 및 우수유입 |

| <b>대 책</b> ◦지속관찰 | <b>대 책</b> ◦주입보수 |

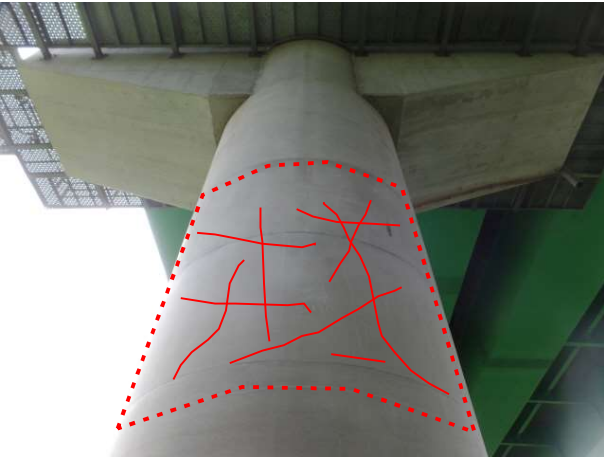
| <b>현 황</b> ◦P3 기둥부 망상균열 | <b>현 황</b> ◦P1 기둥부 박락 |
| <b>원 인</b> ◦시공초기 건조수축 | <b>원 인</b> ◦시공미흡, 우수유입 |

| <b>대 책</b> ◦표면처리보수 | <b>대 책</b> ◦단면보수 |

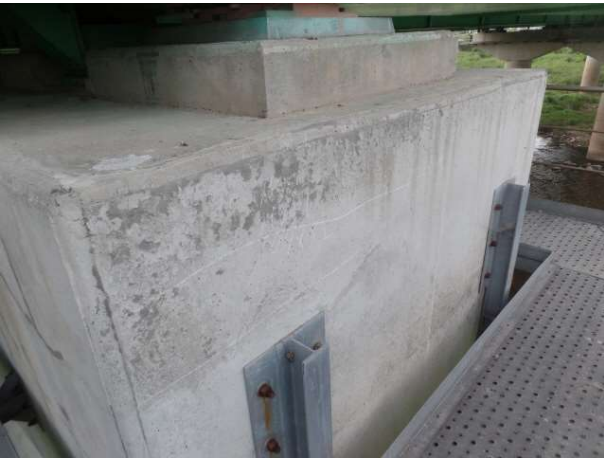
| <b>현 황</b> ◦P6 코핑부 재료분리 | <b>현 황</b> ◦P4 기둥부 침식 |
| <b>원 인</b> ◦시공미흡 | <b>원 인</b> ◦유수작용, 경년증가 |

| <b>대 책</b> ◦단면보수 | <b>대 책</b> ◦지속관찰 |

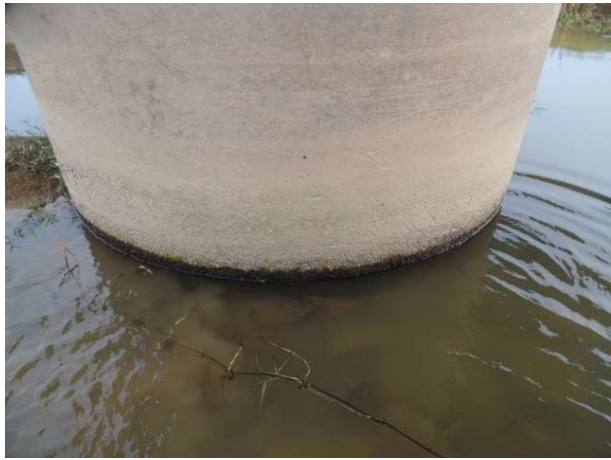
- 청미천교(양평)의 유심부에 위치한 P4와 P5는 수중조사를 실시하였으며 현장조사 결과 수심이 얕고( $H=0.6\text{m}$ 이내) 도보로 접근이 가능하여 육안조사를 실시하였다.
- 하천 상에 위치한 교각(P5)의 외관 상태는 대체로 양호한 것으로 조사되었으며, 우수에 의한 기둥부 침식이 일부 관찰되었으나 손상정도가 경미하므로 지속관찰 한다. 다만 하천 상에 위치한 교각은 항시 우수와 유송잡물의 영향을 받고 있는 상태이므로 손상발생 유무에 대해 주기적인 점검과 지속적인 관찰이 필요하다.

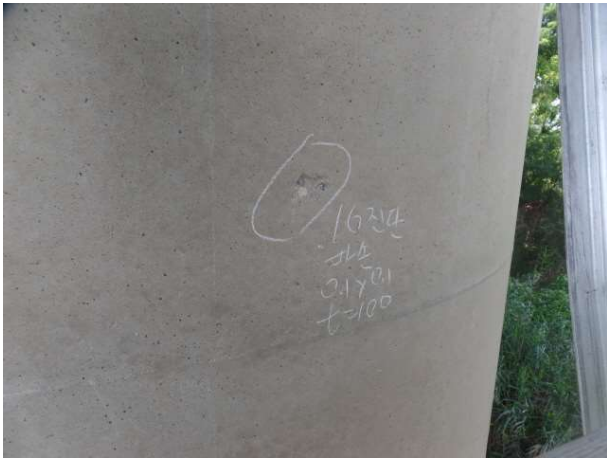
| 현 황 | ◦P6 기둥부 파손 | 현 황 | ◦P4 코핑부 누수흔적, 표면오염 |
| 원 인 | ◦외부충격 | 원 인 | ◦배수관 길이부족(보수완료) |

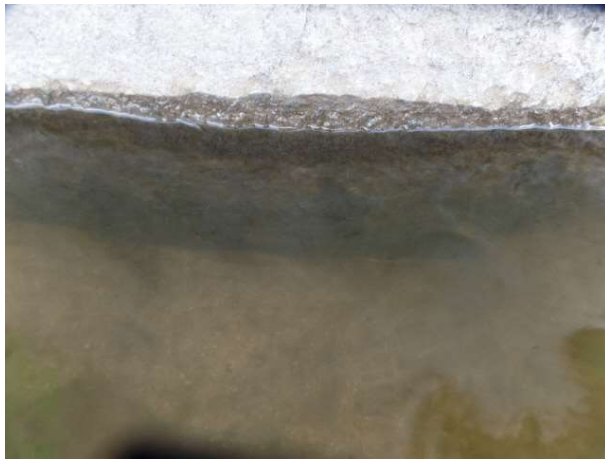
| 교각 수심측정 | 수중부 경미한 침식(P5) |

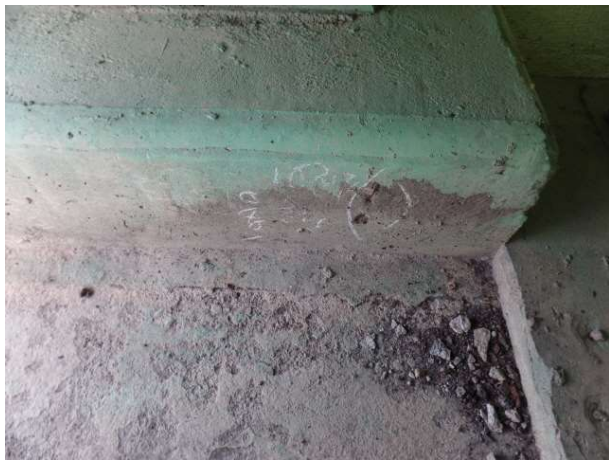
| 현 황 | ◦P5-Sh1 (A2) 받침콘크리트 철근노출 | 현 황 | ◦P3-Sh 받침콘크리트 파손 |
| 원 인 | ◦시공미흡, 피복부족 | 원 인 | ◦외부충격 |

- 받침몰탈 및 콘크리트에 발생한 균열은 건조수축에 의한 비구조적인 손상으로 판단되며, 폭 0.2mm이하의 미세균열은 내구성 저하에는 크게 영향이 없으므로 지속관찰 한다.
- 철근노출은 시공미흡, 파손은 외부충격에 의한 것으로 판단되며, 손상정도가 경미하여 보수의 긴급성은 없으나, 내구성 확보를 위한 보수를 실시하는 것이 적절할 것으로 판단된다.
- 낙교방지시설 고무재 탈락은 시공미흡과 경년증가에 따른 노후화로 탈락된 상태로 조사되었으며, 보수보다는 유지관리 후 상태가 진전된다면 보수를 실시하는 것이 바람직한 것으로 판단된다.

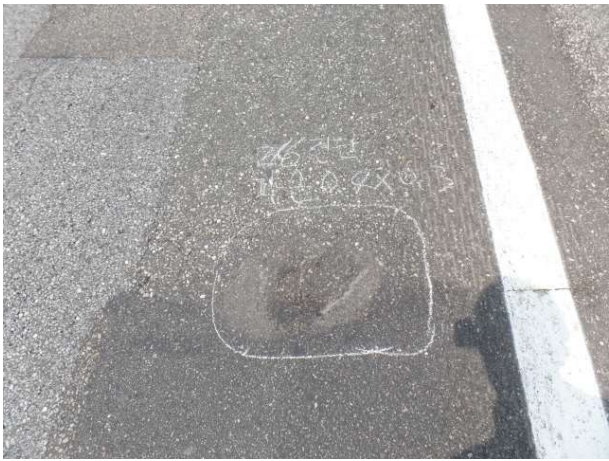
| 현 황 | ◦S3 교면포장 아스콘 파손 | 현 황 | ◦S4 교면포장 아스콘 패임 |
| 원 인 | ◦시공미흡(다짐불량), 중차량 통과 | 원 인 | ◦차량충돌 |

- 교면포장에는 마모, 소성변형, 파손, 패임, 포장균열 등의 손상이 조사되었다. 이들 손상은 차량의 반복하중 및 아스콘 노후화 등에 의해 발생한 것이며, 현재 주행차량의 안전성에는 문제가 없으나 구조물의 내구성 차원에서 포장균열은 실링보수, 마모, 파손, 패임은 팻칭보수 함이 바람직하며, 소성변형은 차량의 주행성 확보차원의 절삭 등의 보수가 필요하다.

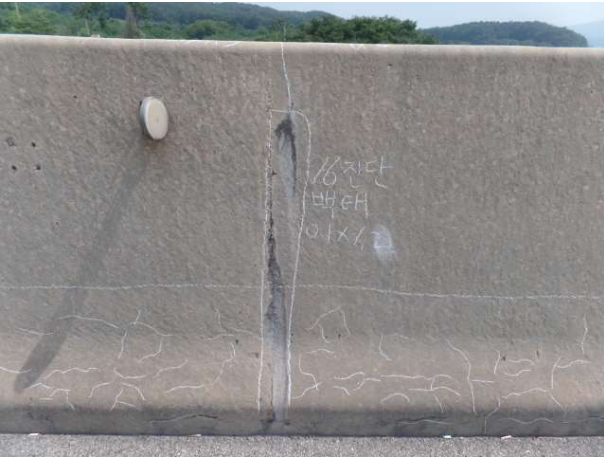
| <b>현 황</b> ◦S4 방호벽 백태 | <b>현 황</b> ◦S7 방호벽 재료분리 |
| <b>원 인</b> ◦건조수축, 우수유입 | <b>원 인</b> ◦시공미흡(다짐불량) |

| <b>대 책</b> ◦표면처리보수 | <b>대 책</b> ◦지속관찰 |

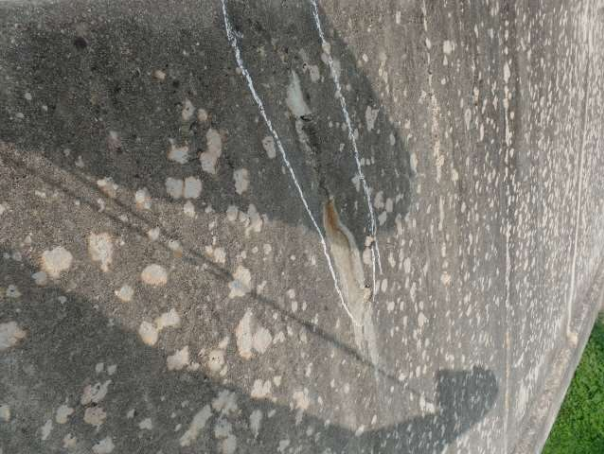
| <b>현 황</b> ◦S9 방호벽 철근노출 | <b>현 황</b> ◦S6 방호벽 충돌흔적 및 파손 |
| <b>원 인</b> ◦시공미흡 | <b>원 인</b> ◦차량충돌 |

| <b>대 책</b> ◦단면보수(방청) | <b>대 책</b> ◦지속관찰 |

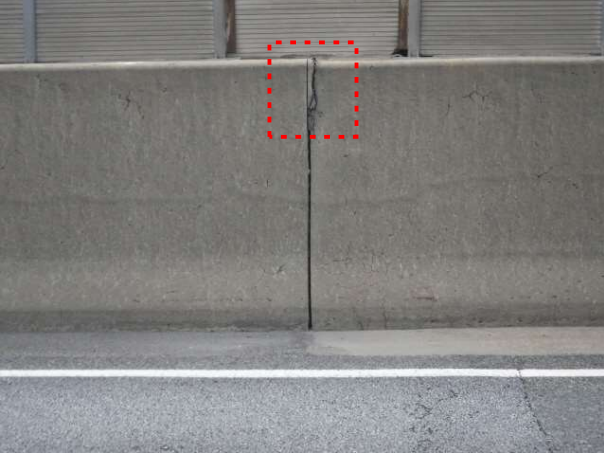
| <b>현 황</b> ◦S1 중앙분리대 파손 | <b>현 황</b> ◦S5 방호벽 잡철물 부식 |
| <b>원 인</b> ◦시공미흡, 온도에 따른 신축 | <b>원 인</b> ◦시공미흡, 우수유입 |

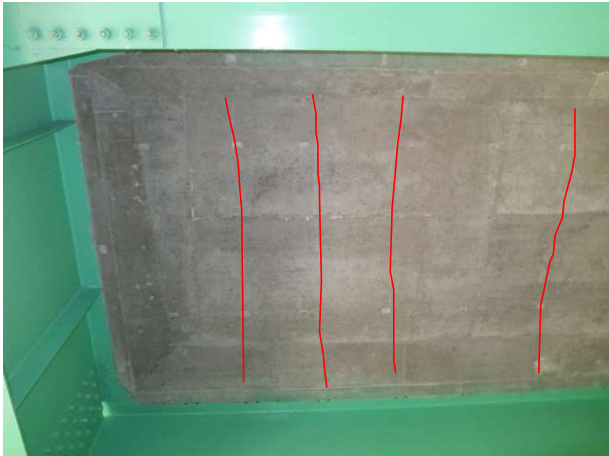
| 현 황 | ◦S1 바닥판 균열(cw=0.1mm) | 현 황 | ◦S3 캔틸레버 백태 |
| 원 인 | ◦건조수축 | 원 인 | ◦건조수축, 우수유입 |

| 대 책 | ◦지속관찰 | 대 책 | ◦표면처리보수 |

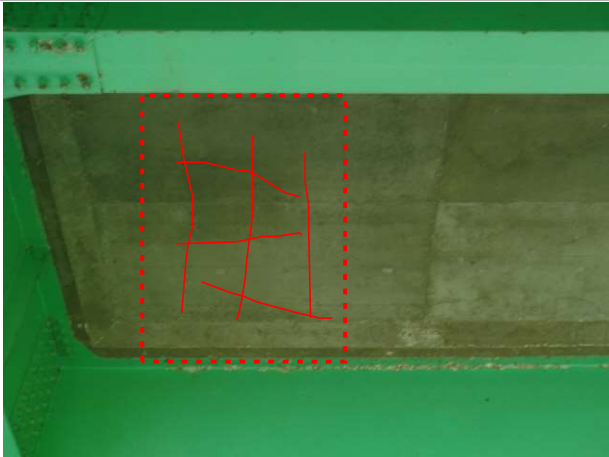
| 현 황 | ◦S6 바닥판 망상균열 | 현 황 | ◦S6 바닥판 하면 들뜸 |
| 원 인 | ◦건조수축 | 원 인 | ◦건조수축 및 우수유입 |

| 대 책 | ◦표면처리보수 | 대 책 | ◦치핑 후 면보수 |

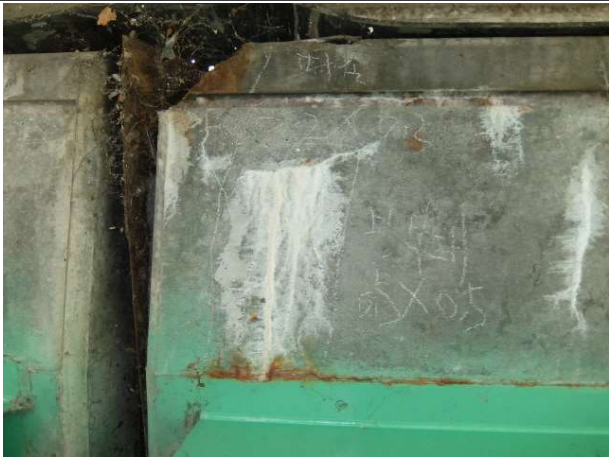
| 현 황 | ◦S4 바닥판 백태 | 현 황 | ◦S5 바닥판 하면 파손 |
| 원 인 | ◦시공미흡, 우수유입 | 원 인 | ◦시공미흡 |

| 대 책 | ◦표면처리보수 | 대 책 | ◦단면보수 |

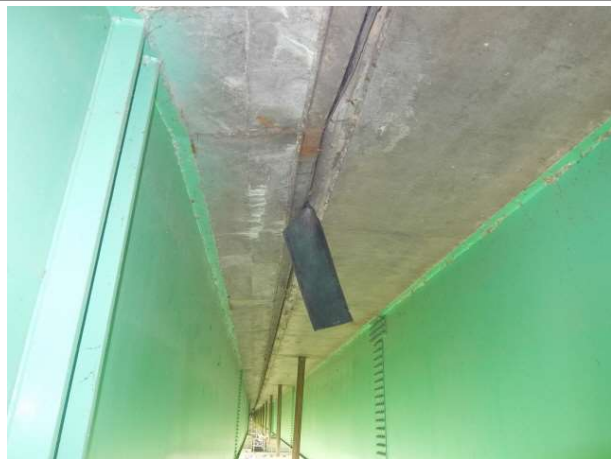
| 현 황 | ◦S5 고무재 탈락 | 현 황 | ◦S8 녹발생 |
| 원 인 | ◦시공미흡, 온도에 따른 신축거동 | 원 인 | ◦시공미흡, 우수유입 |

- 바닥판 하면 내측 캔틸레버부에서 조사된 종조인트 고무재 탈락은 시공미흡, 온도에 따른 신축거동, 차량진동 등이 원인으로 판단되며, 이로 인한 추가 손상발생이 없어 보수의 필요성은 없을 것으로 판단되어 지속관찰이 요망된다.

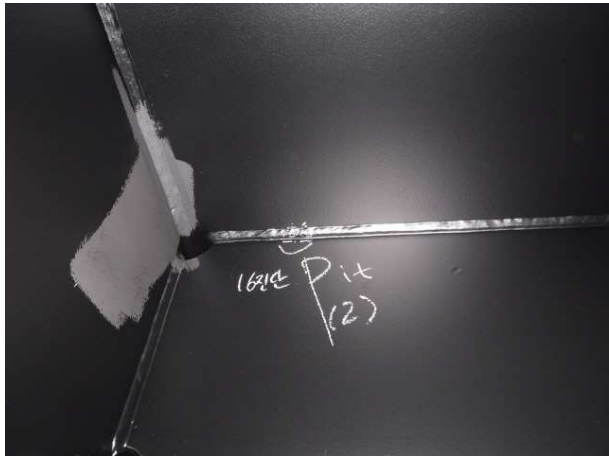
| 현 황 | ◦S4-G1 Pit | 현 황 | ◦S5-G1 이물질퇴적 |
| 원 인 | ◦시공미흡 | 원 인 | ◦작업자 이물질 적치 |

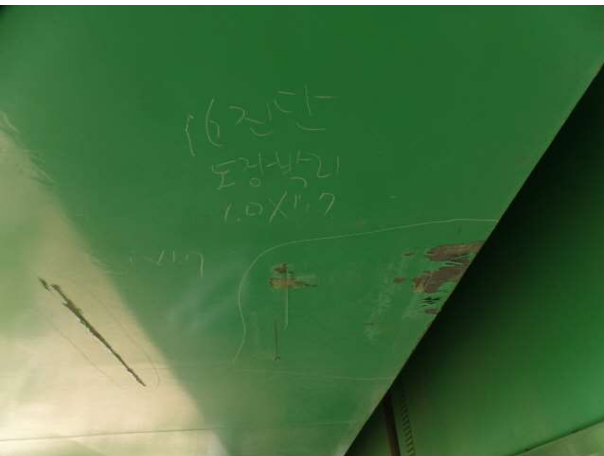
| 현 황 | ◦S8-G1 도장박리 | 현 황 | ◦S9-G2 도장박리 |
| 원 인 | ◦시공미흡 및 경년증가에 따른 노후화 | 원 인 | ◦시공미흡 및 경년증가에 따른 노후화 |

| 대 책 | ◦재도장 | 대 책 | ◦재도장 |

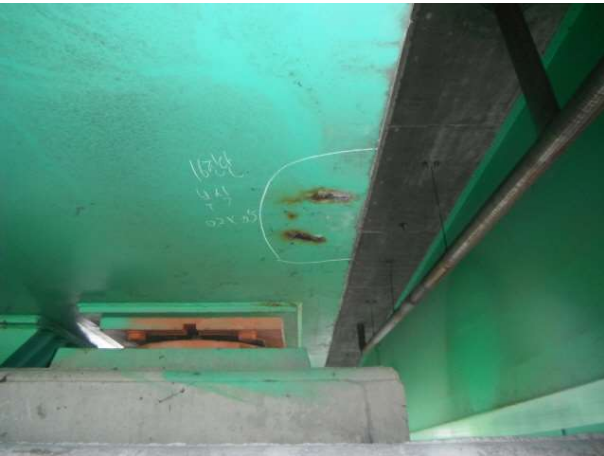
| 현 황 | ◦S3-G1 부식 | 현 황 | ◦S2-G2 거더외부 볼트부식 |
| 원 인 | ◦시공미흡 및 경년증가에 따른 노후화 | 원 인 | ◦시공미흡 및 경년증가에 따른 노후화 |

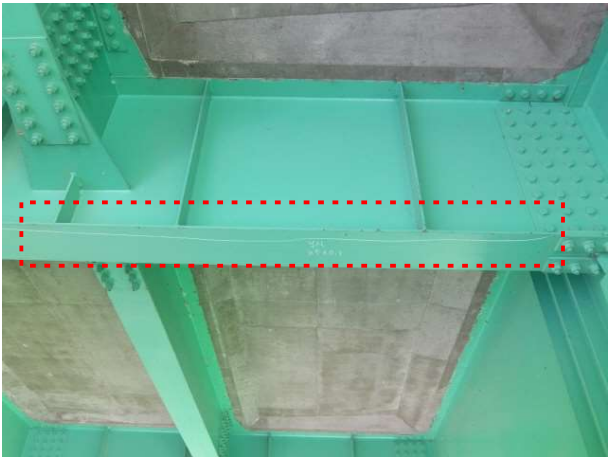
| 현 황 | ◦S7-CB62 가로보 하면 부식 | 현 황 | ◦S2-ST1 세로보 도장박리 |
| 원 인 | ◦시공미흡 및 경년증가에 따른 노후화 | 원 인 | ◦시공미흡 및 경년증가에 따른 노후화 |

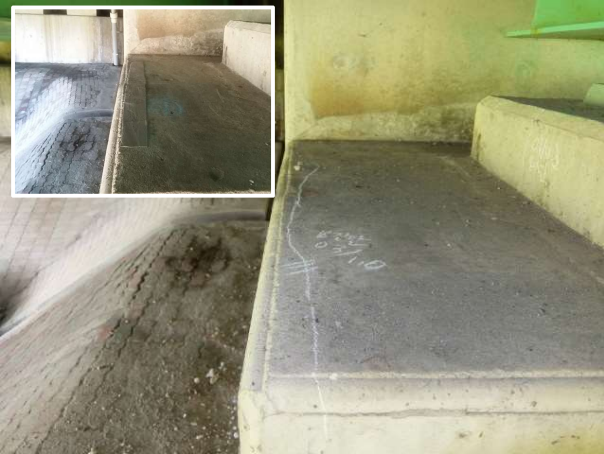
| 현 황 | ◦A2 교좌면 균열(0.3mm/1.0m) | 현 황 | ◦A2 날개벽 망상균열 |
| 원 인 | ◦건조수축 및 온도변화 | 원 인 | ◦건조수축 및 온도변화 |

| 대 책 | ◦주입보수-보수완료 | 대 책 | ◦표면처리보수 |

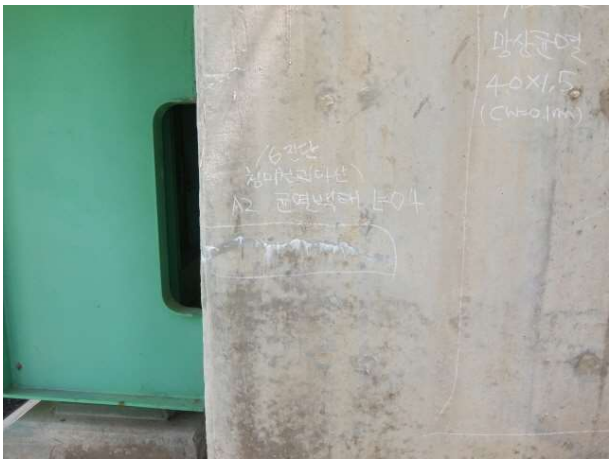
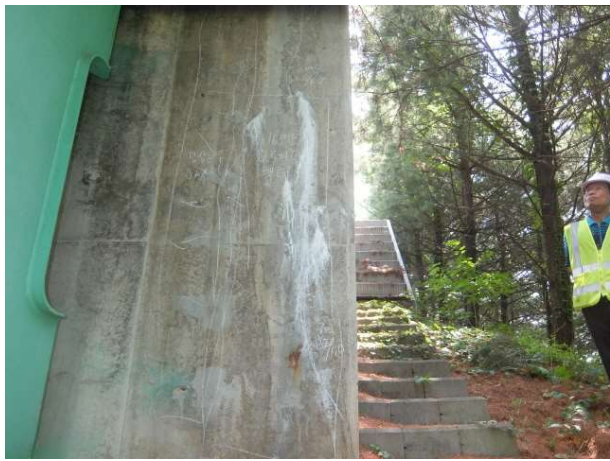
| <b>현 황</b> ◦A2 홍벽 백태 | <b>현 황</b> ◦A2 홍벽 백태 |
| <b>원 인</b> ◦건조수축, 우수유입 | <b>원 인</b> ◦건조수축, 우수유입 |

| <b>대 책</b> ◦표면처리보수 | <b>대 책</b> ◦표면처리보수 |

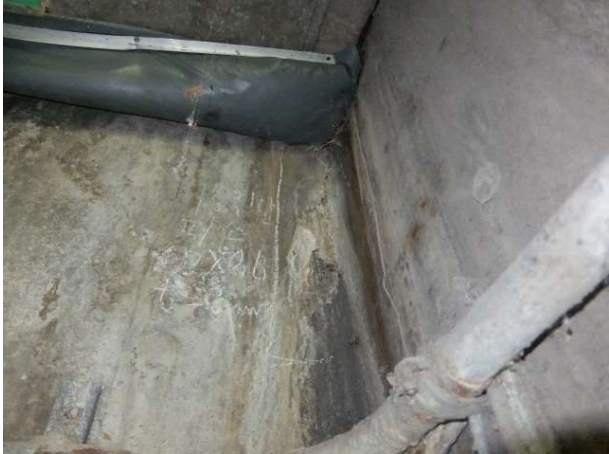
| <b>현 황</b> ◦A1 홍벽 파손 | <b>현 황</b> ◦A1 홍벽 누수흔적 |
| <b>원 인</b> ◦온도에 의한 신축, 외부충격 | <b>원 인</b> ◦커버플레이트 탈락, 우수유입 |

| <b>대 책</b> ◦단면보수 | <b>대 책</b> ◦커버플레이트 설치, 지속관찰 |

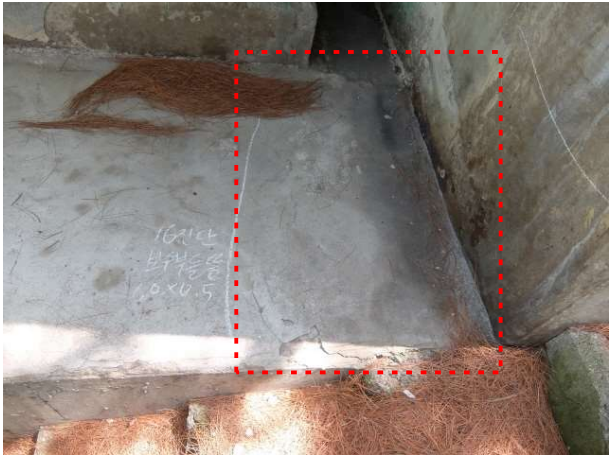
| <b>현 황</b> ◦A2 교좌면 보수부 들뜸 | <b>현 황</b> ◦A2 법면 보호블럭 침하, 파손 |
| <b>원 인</b> ◦우수유입 | <b>원 인</b> ◦배수관 길이부족(보수), 우수유입 |

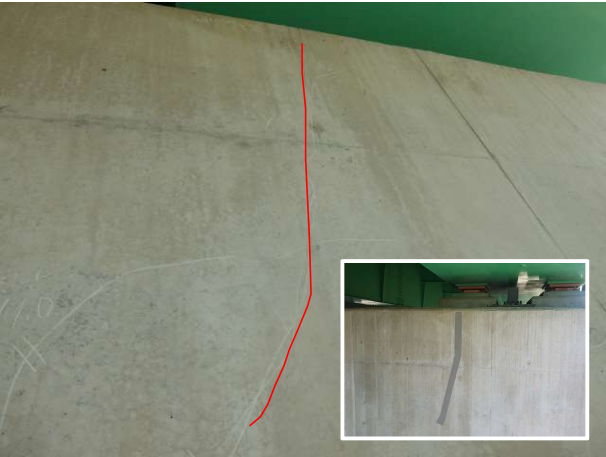
| 현황 | ◦P8 코핑부 균열(cw=0.3mm) | 현황 | ◦P4 기둥부 균열(cw=0.2mm) |
| 원인 | ◦건조수축 및 온도변화 | 원인 | ◦건조수축 및 온도변화 |

| 대책 | ◦주입보수-보수완료 | 대책 | ◦지속관찰 |

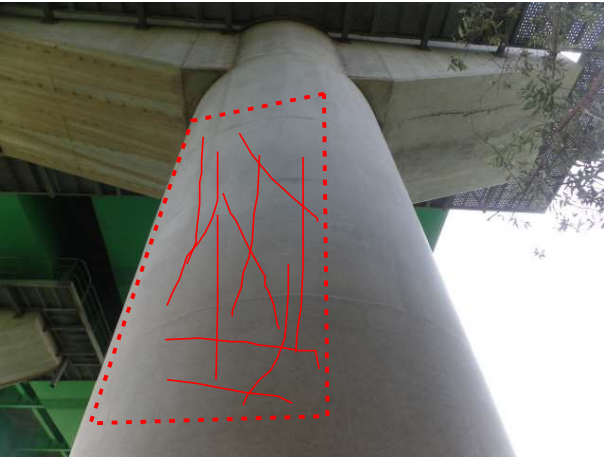
| <b>현 황</b> ◦P3 기둥부 망상균열 | <b>현 황</b> ◦P2 코핑부 들뜸 |
| <b>원 인</b> ◦건조수축 및 온도변화 | <b>원 인</b> ◦시공미흡, 우수유입 |

| <b>대 책</b> ◦표면처리보수 | <b>대 책</b> ◦단면보수 |

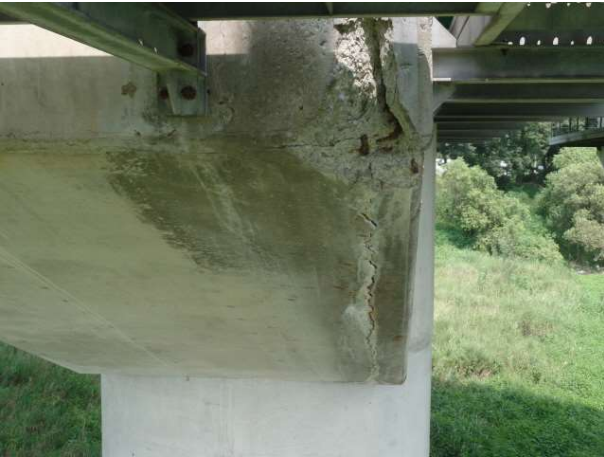
| <b>현 황</b> ◦P4 코핑부 박락, 철근노출 | <b>현 황</b> ◦P6 코핑부 박리 |
| <b>원 인</b> ◦시공미흡(다짐불량), 우수유입 | <b>원 인</b> ◦시공미흡(다짐불량) |

| <b>대 책</b> ◦단면보수(방청) | <b>대 책</b> ◦단면보수 |

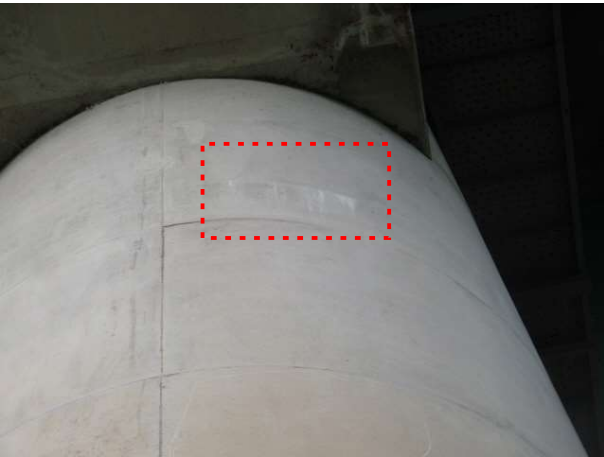
| <b>현 황</b> ◦P4 기둥부 백태 | <b>현 황</b> ◦P5 코핑부 재료분리 |
| <b>원 인</b> ◦건조수축, 우수유입 | <b>원 인</b> ◦시공미흡(다짐불량) |

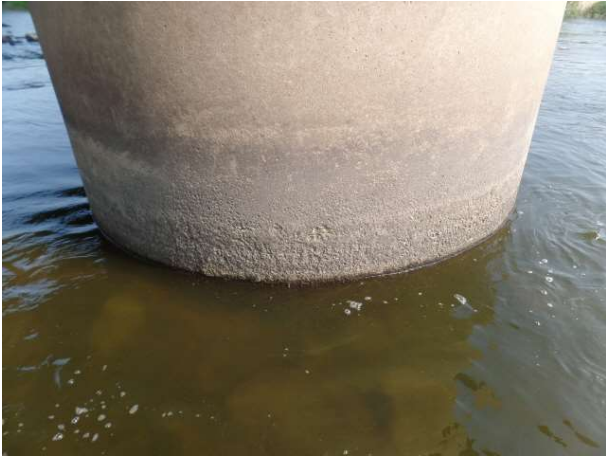
| 현 황 | ◦P5 기둥부 침식 | 현 황 | ◦P8 기둥부 파손 |
| 원 인 | ◦유수작용, 경년증가 | 원 인 | ◦외부충격 |

- 청미천교(마산)의 유심부에 위치한 P4와 P5는 수중조사를 실시하여야 한다. 하지만 현장조사 결과 수심이 얕고( $H=0.6\text{m}$ 이내) 도보로 접근이 가능하여 육안조사를 실시하였다.
- 하천 상에 위치한 교각(P5)의 외관 상태는 대체로 양호한 것으로 조사되었으며, 유수에 의한 기둥부 침식이 일부 관찰되었으나 손상정도가 경미하므로 지속관찰 한다. 다만 하천 상에 위치한 교각은 항시 유수와 유송잡물의 영향을 받고 있는 상태이므로 손상발생 유무에 대해 주기적인 점검과 지속적인 관찰이 필요하다.

| 대 책 | ◦지속관찰 | 대 책 | ◦단면보수 |

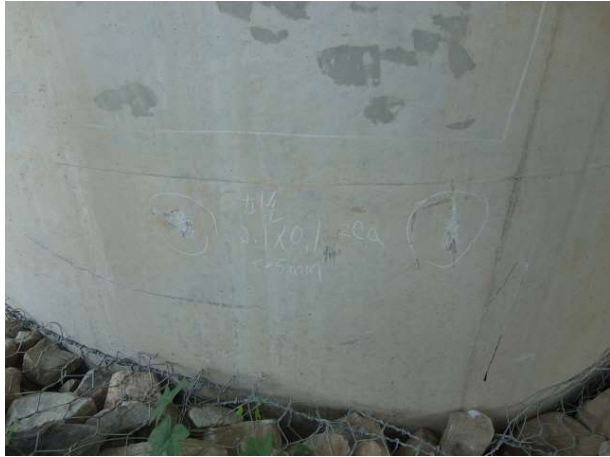
- 박리, 파손, 들뜸, 재료분리 등은 시공초기 또는 공용중 예기치 못한 외부충격, 우수 및 동결융해의 반복 등 장기간 외기에 노출된 콘크리트가 열화되어 발생한 손상이며, 손상의 정도가 교각의 안전성을 저해할 정도는 아닌 것으로 조사되었으나 확대손상 방지와 내구성 확보를 위해 단면을 복구하여야 한다.
- 백태는 콘크리트 내부에 존재하는 석회화합물이 용해되어 구체 표면에 퇴적되는 현상이며, 노후화나 누수를 동반한 백태는 품질저하가 확인하지만 본 구조물에서는 이러한 특징을 나타내지 않는다. 다만, 장기적인 내구성 저하 방지를 위해 보수가 필요하다.
- P2에서 조사된 누수흔적은 현재 배수관의 길이부족으로 발생한 손상으로 배수관 길이 연장이 필요한 상태이다. 점검로 볼트부식은 우수유입 및 경년증가에 의한 손상이고 화재흔적의 경우 보행자의 화재로 인하여 발생되었으나, 구조물에 영향을 미치지 않는 표면에 약간의 그을음만 발생한 상태로 지속관찰함이 바람직하다.

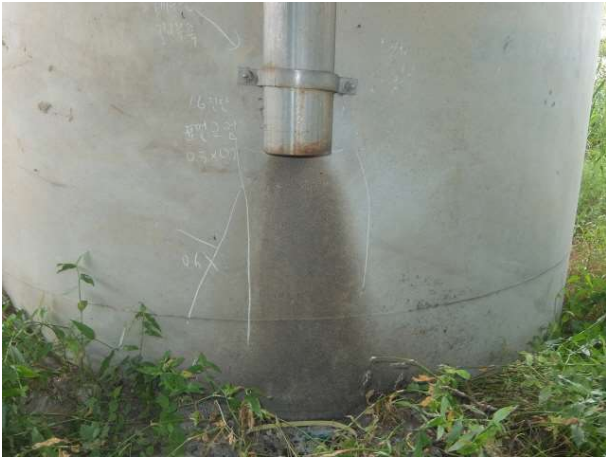
| 현 황 | ◦P2 기둥부 표면오염 | 현 황 | ◦P6 코핑부 점검로 볼트부식 |
| 원 인 | ◦배수관 길이부족 | 원 인 | ◦경년증가, 시공미흡 |

- 배수시설은 유도배수관탈락, 유도배수관 설치필요, 배수관 길이부족 손상이 조사되었다.
- 바닥판 하면에 설치된 유공관에서 지속적인 우수가 유입되어 바닥판과 교각에 2차 손상을 초래할 수 있는 상태로 배수홀 파이프 설치가 필요하다. 또한 P2 기둥부의 배수관 길이가 짧아 기둥부에 오염을 유발시키고 있는 상태로 길이연장을 실시하여 추가적인 손상을 미연에 방지해야 할 것으로 판단된다.

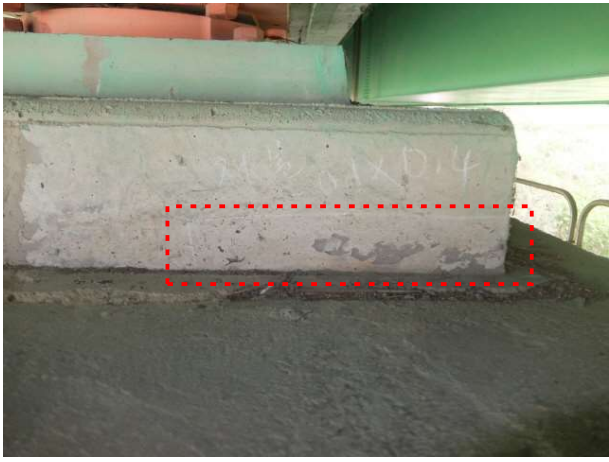
| 현 황 | ◦P1-Sh1 받침콘크리트 재료분리 | 현 황 | ◦P5-Sh4 (A1) 받침콘크리트 철근노출 |
| 원 인 | ◦시공미흡(다짐불량) | 원 인 | ◦시공미흡, 피복부족 |

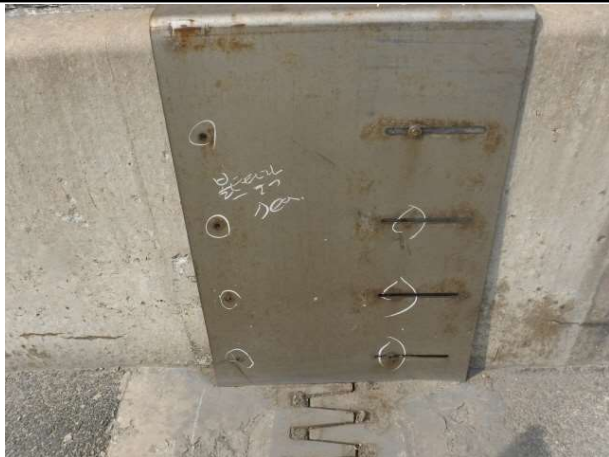
| 현 황 | ◦P5 커버플레이트 볼트탈락 | 현 황 | ◦A1 후타재 균열(0.2mm/0.4m) |
| 원 인 | ◦외부충격 | 원 인 | ◦건조수축, 중차량 통과 |

| 대 책 | ◦재설치 | 대 책 | ◦지속관찰 |

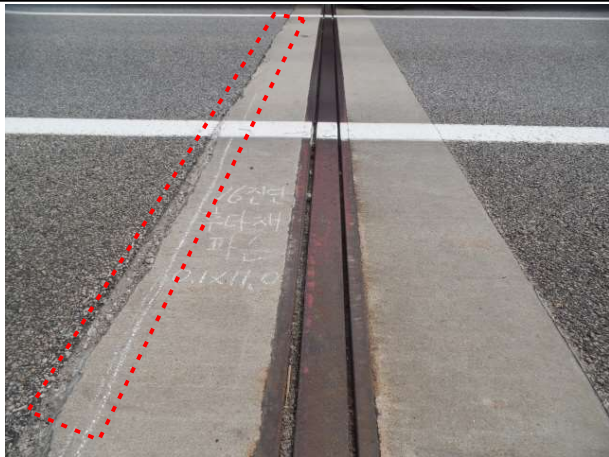
| 현 황 | ◦P5 후타재 파손 | 현 황 | ◦A2 후타재 파손 |
| 원 인 | ◦시공미흡, 중차량에 의한 파손 | 원 인 | ◦시공미흡, 중차량에 의한 파손 |

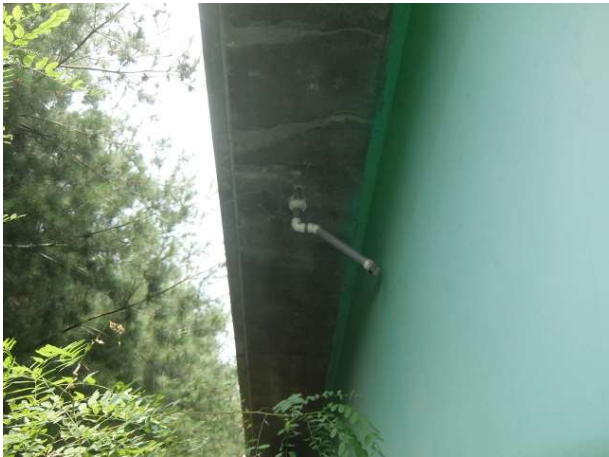
| 현 황 | ◦S1 유도배수관 탈락 | 현 황 | ◦P2 배수관 길이부족 |
| 원 인 | ◦공용증가, 외부충격 | 원 인 | ◦시공미흡 |

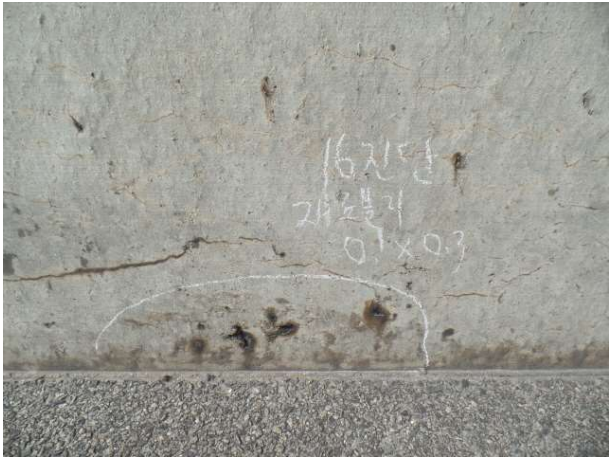
| <p><b>현 황</b> ◦S2 방호벽 재료분리</p> <p><b>원 인</b> ◦시공미흡(다짐불량)</p> <p><b>대 책</b> ◦지속관찰</p> | <p><b>현 황</b> ◦S3 방호벽 파손</p> <p><b>원 인</b> ◦시공미흡, 외부충격</p> <p><b>대 책</b> ◦단면보수</p> |

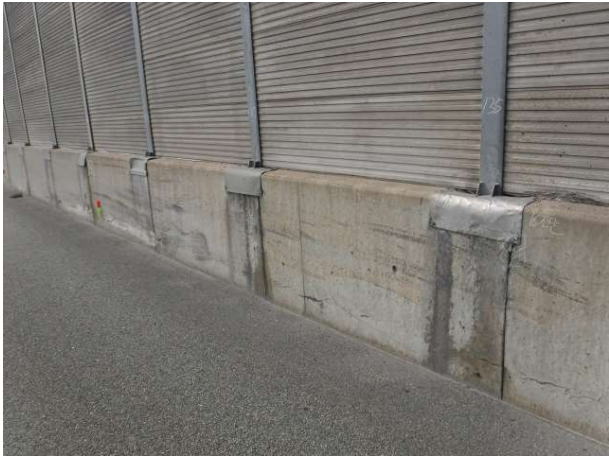
| <p><b>현 황</b> ◦S3 방호벽 충돌흔적</p> <p><b>원 인</b> ◦차량충돌</p> <p><b>대 책</b> ◦지속관찰</p> | <p><b>현 황</b> ◦S3 방호벽 플레이트 파손</p> <p><b>원 인</b> ◦외부충격</p> <p><b>대 책</b> ◦지속관찰</p> |

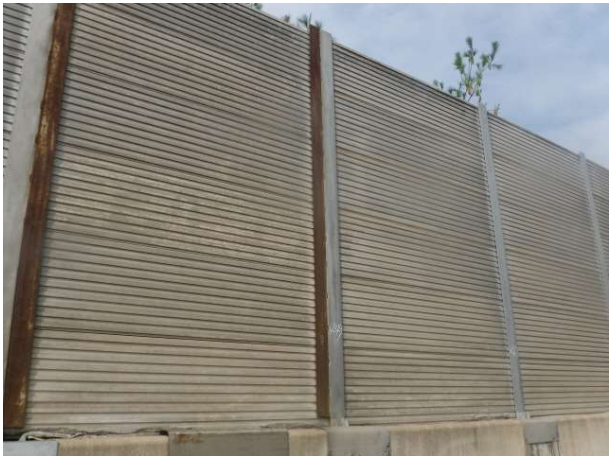
| <p><b>현 황</b> ◦S1 방음벽 지주부식</p> <p><b>원 인</b> ◦경년증가</p> <p><b>대 책</b> ◦지속관찰</p> | <p><b>현 황</b> ◦S1 방음벽 파손</p> <p><b>원 인</b> ◦외부충격</p> <p><b>대 책</b> ◦지속관찰</p> |

- 방호벽 및 중앙분리대에는 균열(최대폭 : 0.3mm), 망상균열, 박리, 박락, 백태, 파손, 재료분리, 충돌흔적, 덮개파손, 방음벽부식, 방음벽파손, 점검로 출입문 부식 등이 조사되었다.
- 균열(최대폭 0.3mm)과 망상균열, 백태 등은 건조수축, 우수유입, 콘크리트 타설 미흡 등에 의한 비구조적인 손상이다. 다만, 방호벽과 중앙분리대는 기상조건과 온도변화의 영향을 지속적으로 받는 부재로서 균열 폭 0.2mm이하의 균열, 망상균열, 백태는 표면처리 보수, 폭 0.3mm 균열은 주입보수를 실시하는 것이 바람직할 것으로 판단된다.
- 파손, 재료분리, 박리, 박락 등의 손상은 온도에 따른 콘크리트 신축과 다짐불량, 경년 열화, 차량충돌 등에 의한 손상으로 단면보수가 필요하다.
- 방음벽 지주부식과 지주덮개 파손, 방음벽의 국부적인 파손, 출입문 부식이 조사되었으나 손상정도가 경미하므로 지속관찰 하도록 한다.

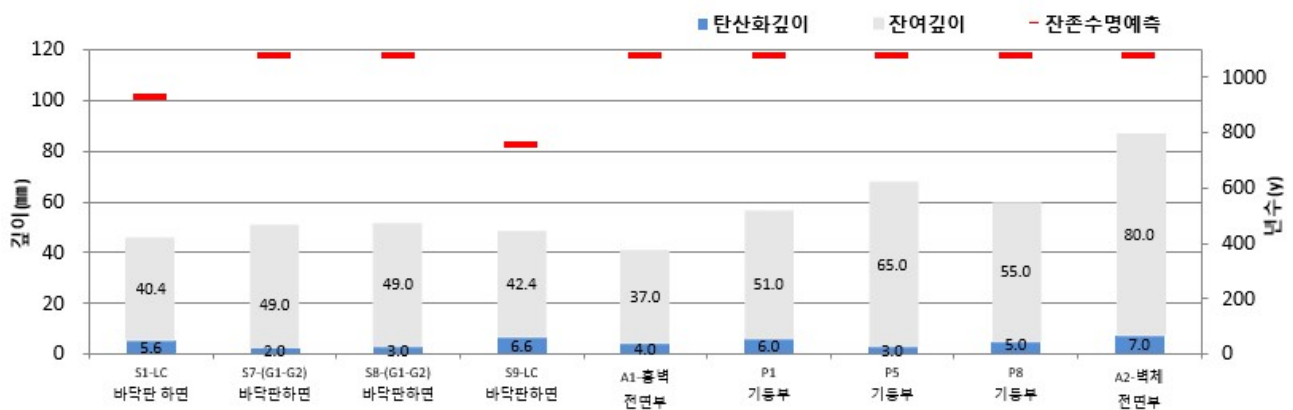
【그림 3-16】 탄산화 깊이 측정결과(양평방향)

탄산화 깊이 측정결과, 탄산화 잔여깊이가 상부구조에서 40.4~49.0mm, 하부구조에서 37.0~80.0mm로 나타나 대부분 측정위치에서의 철근피복두께를 고려할 때 “a”의 상태로 평가되어 탄산화에 의한 철근의 부식 발생 가능성은 없는 것으로 분석되었다.

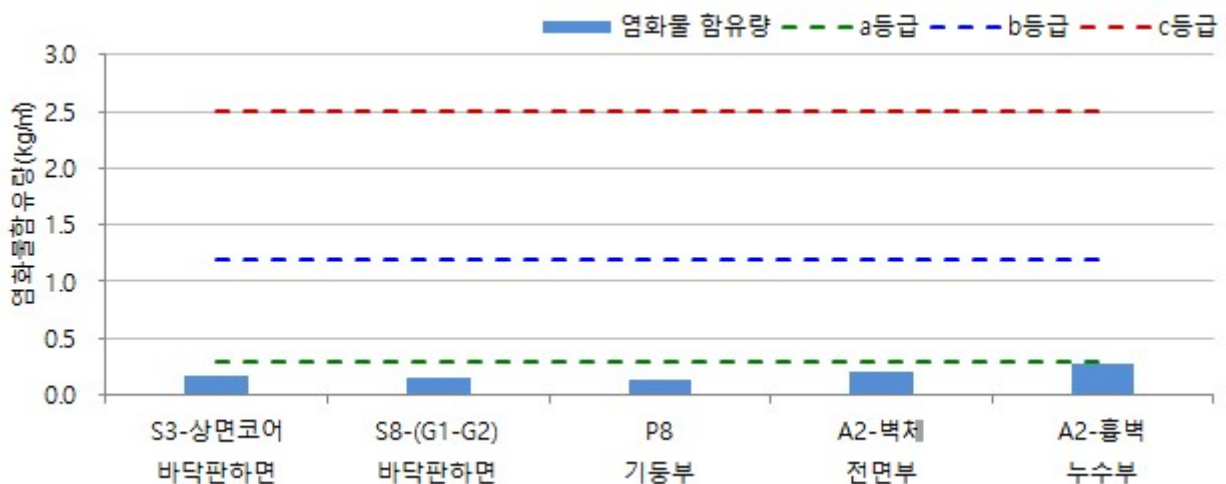
【그림 3-17】 염화물 함유량 시험결과(양평방향)

시험결과, 상태평가 등급은 상부구조에서 ‘a’ 등급(0.3kg/m<sup>3</sup>이하), 하부구조에서 ‘a’ 등급(0.3kg/m<sup>3</sup>이하)으로 평가되었으며, A2벽체에서 누수부에 추가 확인한 결과 표면측에서

‘c’ 등급( $1.2\text{kg/m}^3$ 이상~ $2.5\text{kg/m}^3$ 미만)으로 나타났으나, 철근깊이에서 ‘a’ 등급( $0.3\text{kg/m}^3$  이하)으로 분석되어 염화물에 의한 부식발생 가능성은 낮은 상태인 것으로 확인되었다. 이에 추가 손상은 조사되지 않았으나 누수부에 따른 보수를 실시함이 바람직할것으로 판단된다.

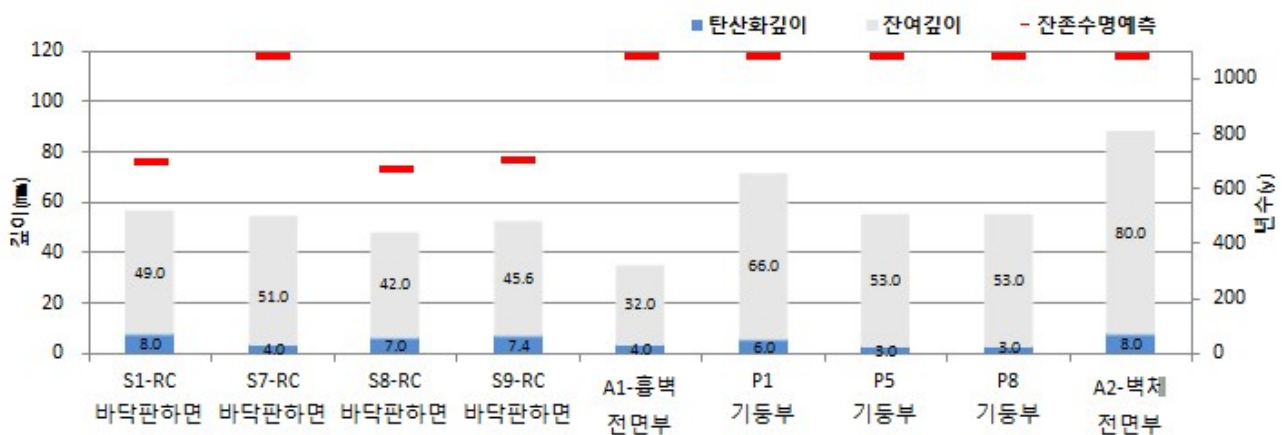
【그림 3-22】 탄산화 깊이 측정결과(마산방향)

32.0~80.0mm로 측정위치에서의 철근피복두께를 고려할 때, “a”의 상태로 평가되어 탄산화에 의한 철근의 부식 발생 가능성은 없는것으로 분석되었다.

따라서, 전체 구간에서 철근에 도달하는 최소시간인 내구수명도 100년 이상을 나타내 탄산화에 의한 철근부식영향 및 콘크리트 내구성 저하의 영향은 작을 것으로 판단된다.

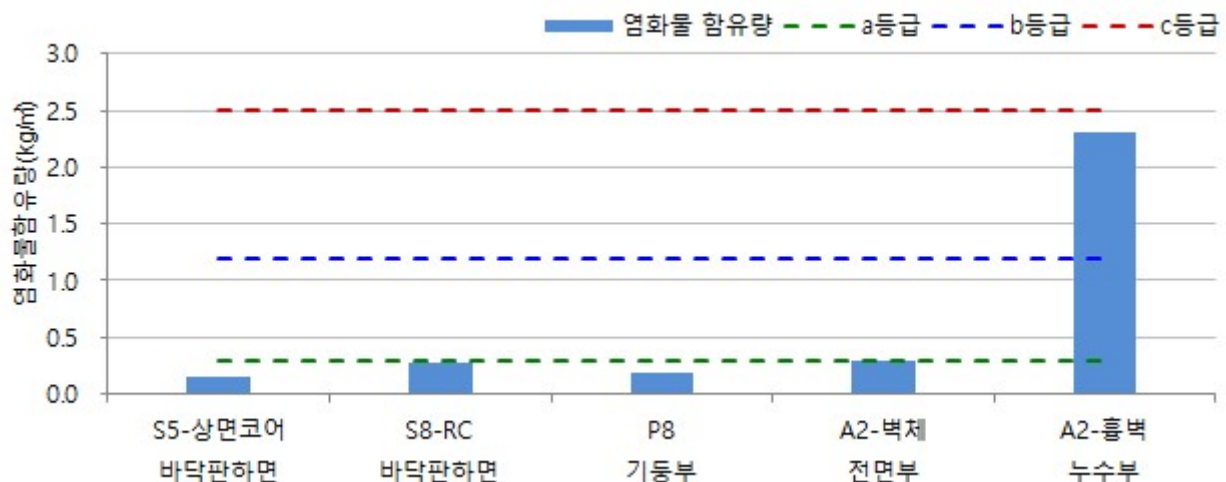
【그림 3-23】 염화물 함유량 시험결과(마산방향)

시험결과, 상태평가 등급은 상부구조에서 ‘a’ 등급( $0.3\text{kg/m}^3$ 이하), 하부구조에서 ‘a’ 등급( $0.3\text{kg/m}^3$ 이하)으로 평가되었으며, A2벽체에서 누수부에 추가 확인한 결과 표면층에서 ‘d’ 등급( $2.5\text{kg/m}^3$ 이상), 철근깊이에서 ‘c’ 등급( $1.2\text{kg/m}^3$ 이상  $2.5\text{kg/m}^3$ 미만)으로 분석되어 염화물에 의한 부식발생 가능성이 높은 상태인 것으로 분석되었다. 교대 A2 누수부에 염화물이 진전됨에 따라 보수를 통한 유지관리가 필요하다.
