## 제3장

# 현장조사 및 시험

감곡IC교(마산, 양평)는 설계하중 DB-24(DL-24)의 고속국도 교량으로서, 2002년에 준공되어 약 14년 정도 공용 중에 있으며, 충청북도 음성군 감곡면 상우리(중부내륙선, 이정 251.02km)에 위치하고 있는 편도 2(마산)~3차로(양평) 교량이다.

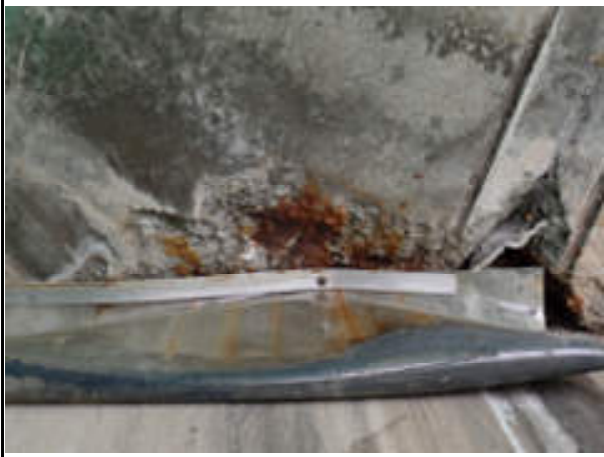
| 현 황 | ◦S1 바닥판 하면 균열(0.2mm/2.2m) | 현 황 | ◦S2 바닥판 하면 박락(A=0.80m²) |
| 원 인 | ◦건조수축 및 온도변화 | 원 인 | ◦유간부족에 따른 단부박락(우수유입) |

| 대 책 | ◦지속관찰 | 대 책 | ◦단면보수(1안) |

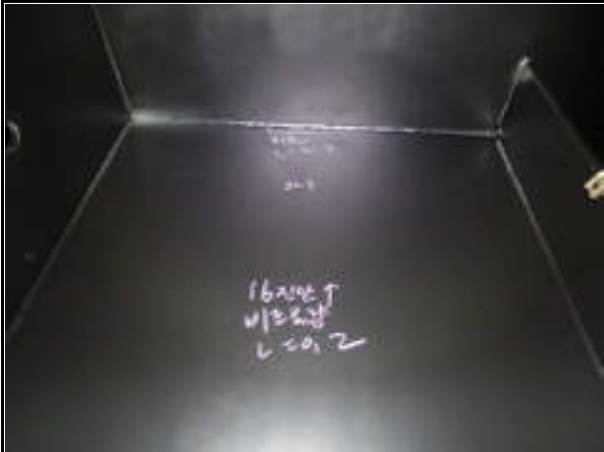
| 원 인 | ◦용접작업 자세 불안정 | 원 인 | ◦용접작업 자세 불안정 |

| 대 책 | ◦지속관찰 | 대 책 | ◦지속관찰 |

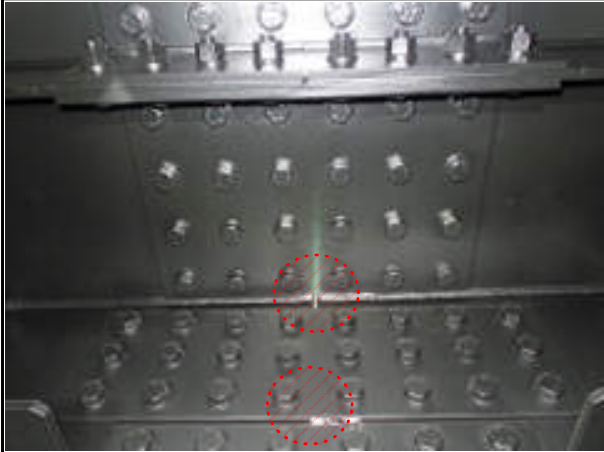
| 현 황 | ◦S1-G1 도장박리(A=0.50m²) | 현 황 | ◦S1-G1 부식(A=0.09m²) |
| 원 인 | ◦시공미흡 및 경년증가에 따른 노후화 | 원 인 | ◦시공미흡 및 경년증가에 따른 노후화 |

| 대 책 | ◦재도장 | 대 책 | ◦녹제거 후 재도장 |

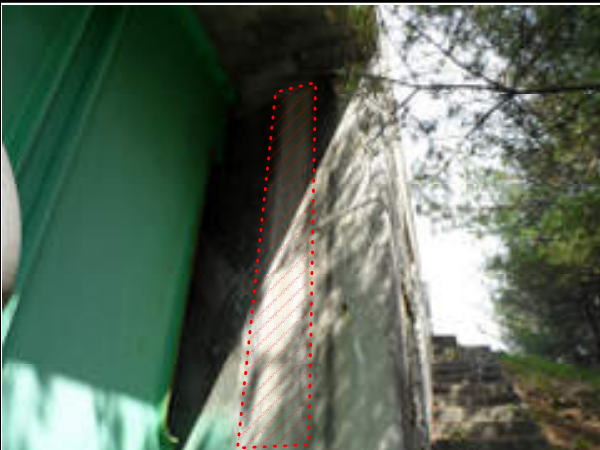
| 현 황 | ◦A2 흙벽 균열 (0.1mm/1.4m) | 현 황 | ◦A2 흙벽 누수흔적 (A=0.04m²) |
| 원 인 | ◦건조수축 및 온도변화 | 원 인 | ◦신축이음부를 통한 우수유입 |

| 대 책 | ◦지속관찰 | 대 책 | ◦신축이음부 선행보수 후 표면보수 |

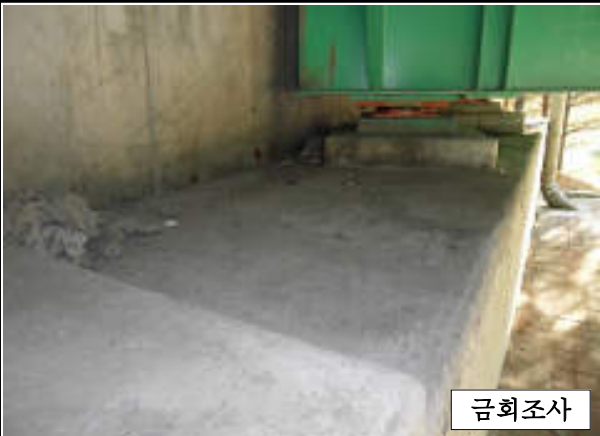
| 현 황 | ◦A2 흙벽 백태 (A=0.6m²) | 현 황 | ◦A2 구체부 박리 (A=0.08m²) |
| 원 인 | ◦신축이음부를 통한 우수유입 | 원 인 | ◦신축이음부를 통한 우수유입 |

| 대 책 | ◦신축이음부 선행 보수후 표면처리 | 대 책 | ◦신축이음부 선행 보수후 표면처리 |

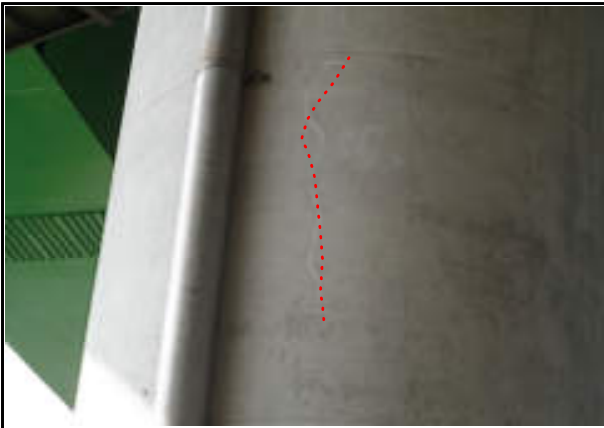
| 현 황 | ◦P1 교각부 균열(0.2mm/1.3m) | 현 황 | ◦P1 교각부 망상균열(A=4.5m²) |
| 원 인 | ◦건조수축 및 온도변화 | 원 인 | ◦건조수축 및 온도변화 |

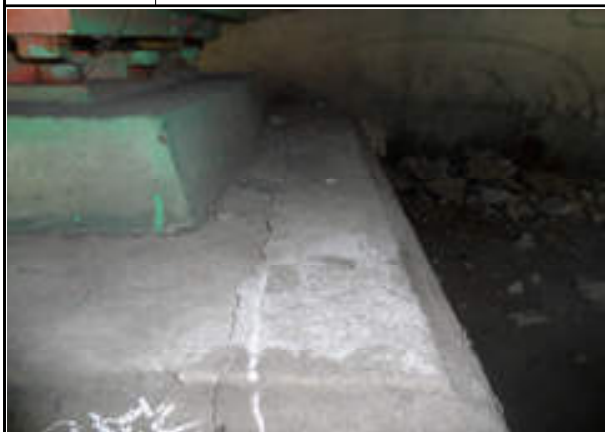
| 원 인 | ◦건조수축 및 온도변화 | 원 인 | ◦우수유입으로 인한 철근부식 |
| <p>◦ A2-Sh2 반침콘크리트 파손 원인 분석을 위해 반침콘크리트 일부를 파치 하였으며, 그 결과 반침 콘크리트와 코핑부 시공 접합 불량에 의한 우수침투로 인해 철근부식 팽창이 발생 후 반침 콘크리트 파손이 발생한 것으로 조사되었다.</p> | | | |

| 대 책 | ◦주입보수 | 대 책 | ◦철근 방청 후 단면복구 |

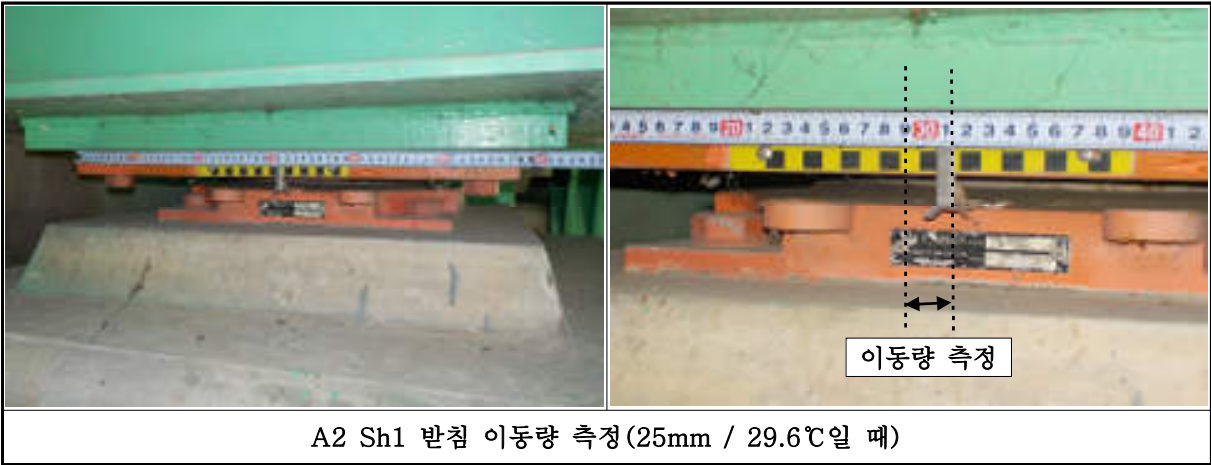
A2 Sh1 받침 이동량 측정(25mm / 29.6℃일 때)

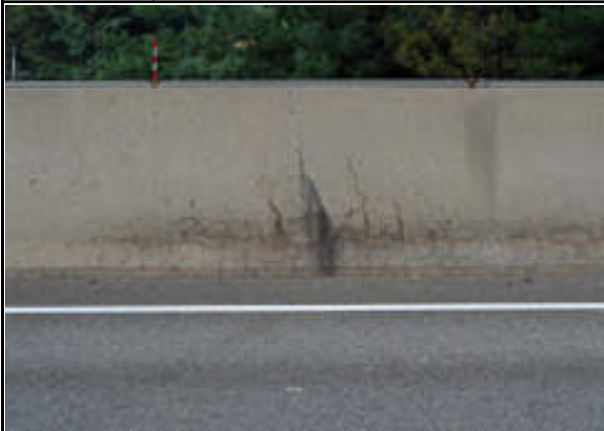
| 현 황 | ◦S2 중분대 균열 (0.2mm/0.6m) | 현 황 | ◦S2 중분대 균열 (0.3mm/1.5m) |
| 원 인 | ◦건조수축 및 줄눈 절단 시기 미흡 | 원 인 | ◦건조수축 및 줄눈 절단 시기 미흡 |

| 대 책 | ◦표면처리 | 대 책 | ◦주입보수 |

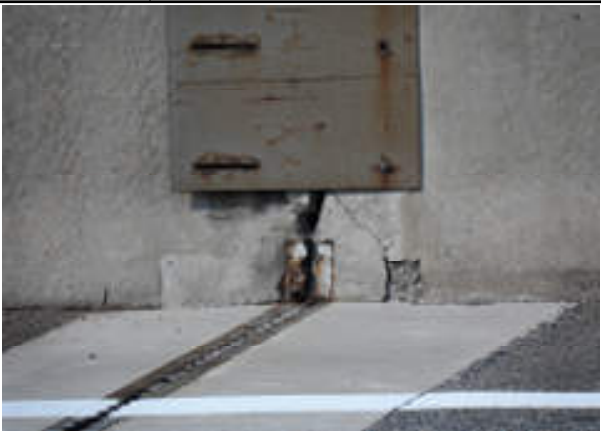
| 현 황 | ◦S2 중분대 망상균열(A=0.84m², Cw=0.2mm) | 현 황 | ◦S3 방호벽 박락(A=0.04m²) |
| 원 인 | ◦건조수축 및 온도변화 | 원 인 | ◦상부 우수로 인한 열화부 박락 |

| 대 책 | ◦표면처리 | 대 책 | ◦단면복구 |

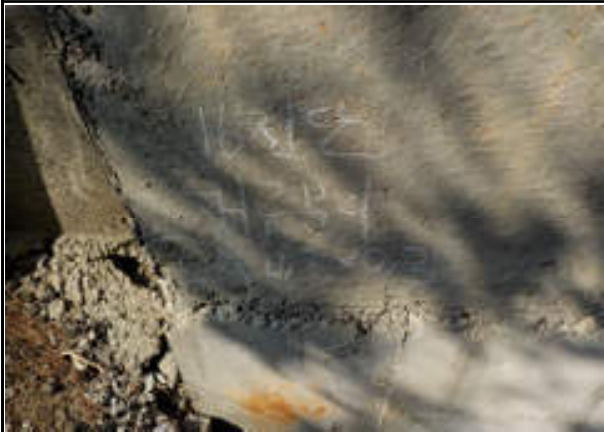
| 현 황 | ◦S1 방호벽 재료분리(A=0.06m²) | 현 황 | ◦S2 방호벽 철근노출(L=0.10m) |
| 원 인 | ◦시공시 다짐불량 | 원 인 | ◦피복두께 부족 |

| 대 책 | ◦단면보수 | 대 책 | ◦방청 후 단면복구 |

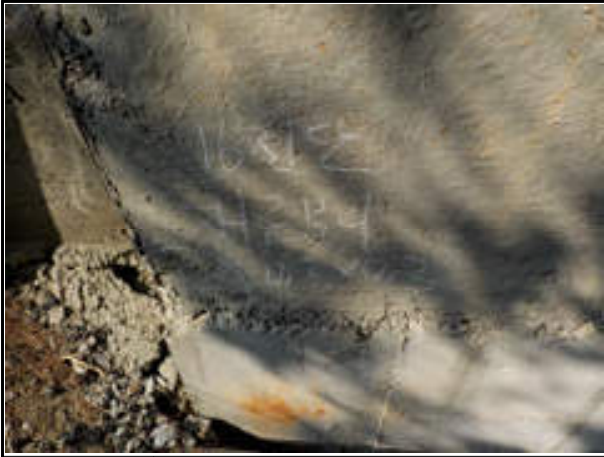
| 현 황 | ◦S1 방호벽 재료분리 (A=0.06㎡) | 현 황 | ◦S2 방호벽 철근노출 (L=0.10m) |
| 원 인 | ◦시공시 다짐불량 | 원 인 | ◦피복두께 부족 |

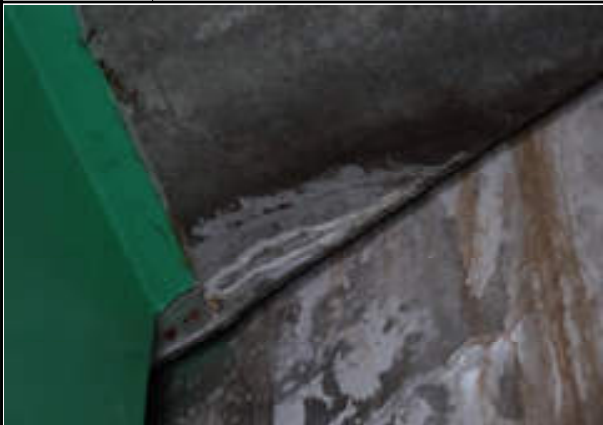
| 현 황 | ◦S1 바닥판 하면 균열 (0.2mm/0.5m) | 현 황 | ◦S2 바닥판 하면 망상균열 (A=6.6㎡) |
| 원 인 | ◦건조수축 및 온도변화 | 원 인 | ◦건조수축 및 온도변화 |

| 대 책 | ◦지속관찰 | 대 책 | ◦지속관찰 |

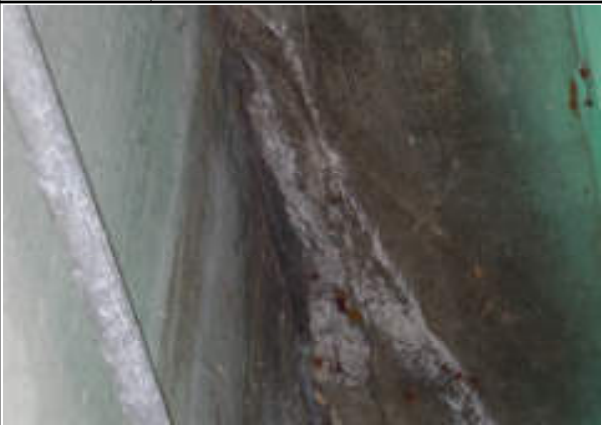
| 현 황 | ◦S2 바닥판 하면 백태 (A=0.10㎡) | 현 황 | ◦S1 바닥판 하면 박락 (A=0.12㎡) |
| 원 인 | ◦신축이음부 우수 유입 | 원 인 | ◦유간부족에 따른 단부박락 |

| 대 책 | ◦표면처리보수 | 대 책 | ◦단면보수 (1안) |

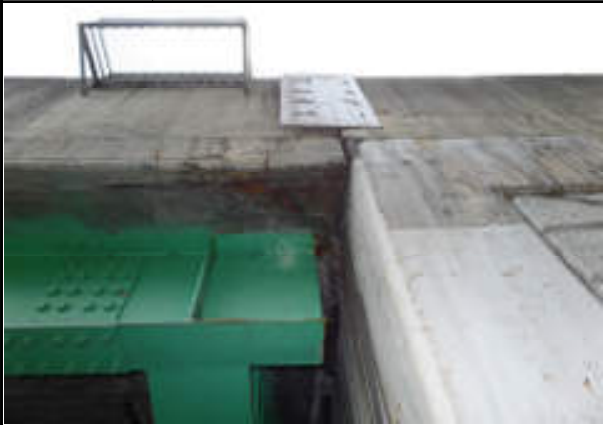
| 현 황 | ◦S1 캔틸레버 박락/녹발생 (A=0.15㎡) | 현 황 | ◦S1 캔틸레버 재료분리 (A=0.08㎡) |
| 원 인 | ◦박락부 우수유입에 따른 녹발생 | 원 인 | ◦시공시 다짐불량 |

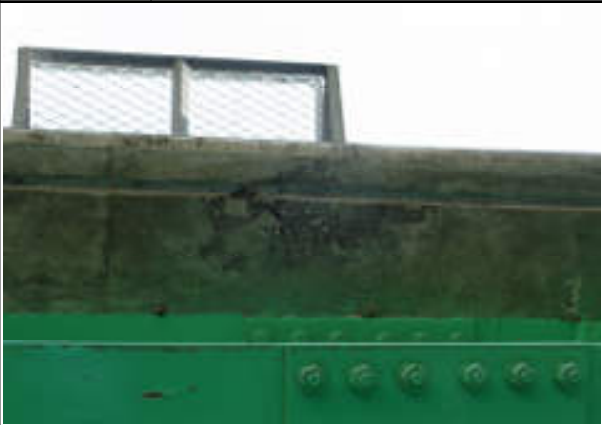
- 감곡IC교(양평)은 바닥판하면 단부와 흥벽 간의 유간을 충분히 확보하지 못하고 시공되어진 상태에서 공용중 흥벽의 뒷채움에 의한 토압에 의한 교대 전방 이동, 상부하중에 의한 박스 자체의 회전 이동량 및 온도 팽창량 등을 흡수할 정도의 충분한 유간을 확보하지 못하여 맞붙은 것으로 사료된다. 바닥판하면 협착에 의한 박락은 단부에서 떨어져 나간 상태와 상부 신축이음장치에서 바닥판하면의 균열부 등으로 우수가 유입하여 동결융해에 의한 박락이 발생되었다.

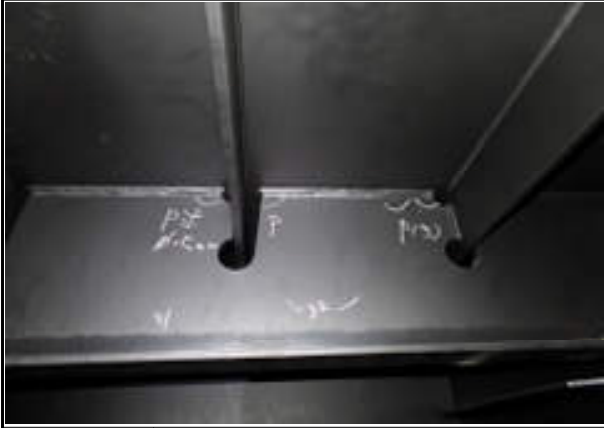
| 현 황 | ◦S1-G3 용접불량(PIT-5EA) | 현 황 | ◦S1-G3 도장박리(A=0.01m <sup>2</sup> ) |
| 원 인 | ◦용접작업 자세 불안정 | 원 인 | ◦시공미흡 및 경년증가에 따른 노후화 |

| 대 책 | ◦지속관찰 | 대 책 | ◦재도장 |

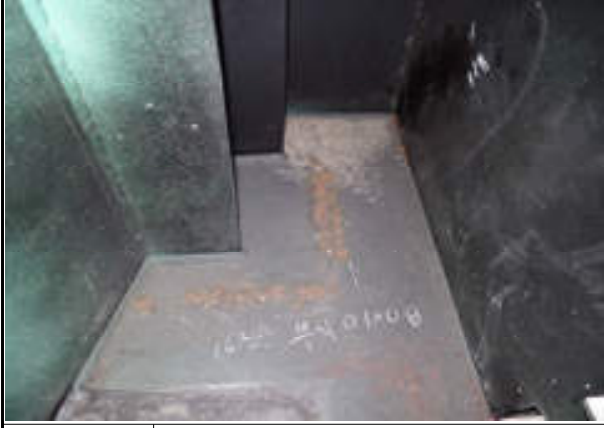
| 현 황 | ◦S1-G2 부식(A=0.08m <sup>2</sup> ) | 현 황 | ◦S1-G2 실링누락 |
| 원 인 | ◦거더 지점부와 Splice부를 통한 우수유입 | 원 인 | ◦시공미흡(실링처리 누락) |

| 대 책 | ◦재도장 | 대 책 | ◦실링 시공 |

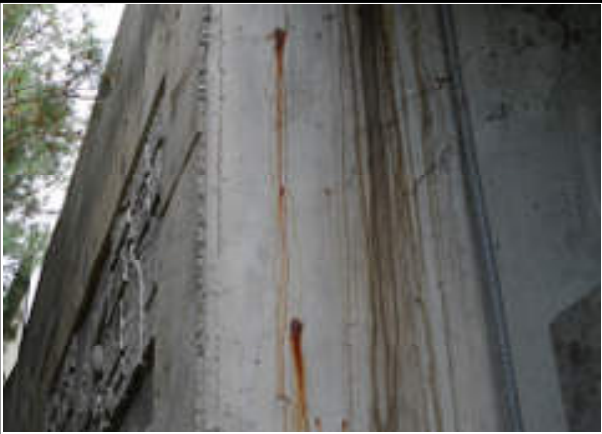
| 현 황 | ◦A1 구체 박리(A=1.32m <sup>2</sup> ) | 현 황 | ◦A2 홍벽 녹발생(A=0.01m <sup>2</sup> /10EA) |
| 원 인 | ◦신축이음부를 통한 우수유입 | 원 인 | ◦균열부 우수유입에 따른 녹발생 |

| 대 책 | ◦신축이음부 선행 보수후 표면처리 | 대 책 | ◦방청 후 단면보수 |

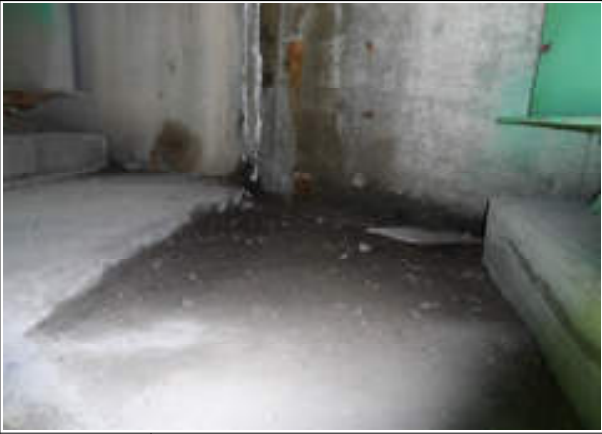
| 현 황 | ◦A2 구체 파손(A=0.02m <sup>2</sup> ) | 현 황 | ◦A1 구체 체수흔적/이물질퇴적(A=1.36m <sup>2</sup> ) |
| 원 인 | ◦외부 충격 | 원 인 | ◦신축이음부 유도배수 누수 |

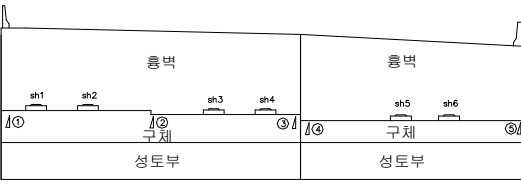
| 측정 위치 | | 측정 전경 |
|---|---|---|
| A1 교대 | A2 교대 | |

A1 교대는 0.60~1.80%의 경사가 측정되었고, A2 교대는 0.89~2.70%의 경사가 측정되었다. A1, A2 교대의 기울기는 모두 교각측으로 기울어진 상태이며, 기 점점 결과와 비교 유사한 것으로 분석되었다. 감곡IC교 양평방향의 교대 홍벽과 바닥판상단의 신축이음유간이 부족한 상태로서 시공이후 교대의 수평이동이 일부 있었던 것으로 분석되었다. 신축이음 유간 부족에 대해서는 현시점의 보수보다는 지속관찰을 통해 추가적인 손상 발생시 바닥판 하면 절단을 통한 유간 확보가 필요할 것으로 판단되며, 이에 대한 방법을 본 보고서 「제7장 보수·보강 및 유지관리방안」에 수록하였다.

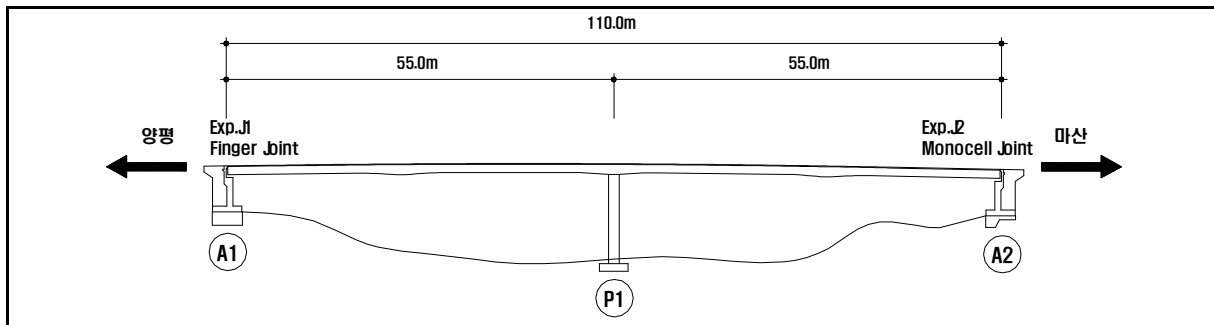
【그림 3-17】 양평방향 - 신축이음 배치도

감곡IC교(양평)의 신축이음장치는 A1은 레일조인트로 초기에 시공되었으나, 2012년 7월 모노셀로 교체 하였으며, A2에 레일 조인트로 설치되어 있다. 신축이음 현황은 다음과 같다.

- 기 진단 외관조사 결과, 본체 이물질퇴적, 후타재 균열 및 파손이 조사되었으며, 금회 진단 결과 신축이음장치 단차, 들림 등의 손상이 추가적으로 조사되었다.
- 기 진단 실시에 따른 신축이음장치의 교체로 손상의 증가는 미미한 것으로 분석되었고, 신축이음장치 A1, A2에 대한 바닥판하면 단부와 흙벽의 협착이 조사되어 공용중 차량의 윤하중 및 충격에 의한 손상이 발생된 것으로 판단되며, 바닥판하면 유간 확보를 위한 보수·보강 및 유지관리방안편에 보수방법을 작성하여 제시하였다.

- 신축이음장치(A2) 본체에서 발생한 단차는 유간 협착으로 인해 주원인으로 판단되며 중점유지관찰을 통하여 손상 발생유무를 파악하고 향후 손상 진행시 신축이음장치 교체 및 바닥판하면 단부 절단 보수와 같이 진행되어야 할 것이며, 보수보강·방안은 「제 7장 보수·보강 및 유지관리방안」에 수록하였다.
- A1측 종방향으로 위치한 신축이음부에서 들림이 발생한 상태로 이는 신축이음장치 교체 시공시 발생한 것으로 판단되며, 지속 관찰하는 것이 적절할 것으로 판단된다.
- 금회 신축이음장치 조사 시 후타재 균열은 건조수축, 중차량 통행 등에 의한 손상으로 판단되며, 손상정도가 경미하고 내구성 및 사용성에 문제가 없으므로 현 상태에서 지속적인 관찰이 요구된다.
- 금회 신축이음장치 조사 시 건조수축, 중차량 통행 등의 요인으로 인해 후타재 균열(Cw=0.3mm미만)은 손상의 정도가 경미하나 균열부를 통한 우수 침투로 인해 신축이음 하부 누수 등 추가적인 손상의 우려가 있으므로 표면처리보수를 실시하는 것이 적절할 것으로 판단된다.
- 방호벽 측 신축이음 덮개부에서는 공용년수의 증가로 인해 볼트탈락이 발생하였으며, 볼트 재체결을 실행하는 것이 적절할 것으로 판단된다.

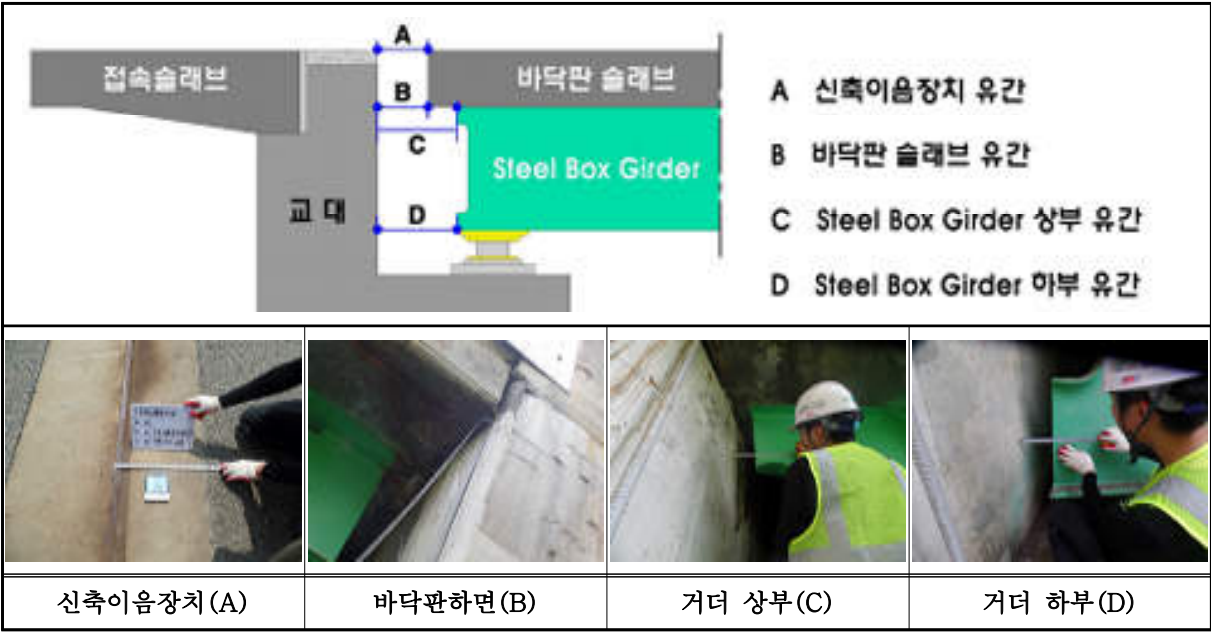
【그림 3-18】 양평방향 - 신축이음 유간 측정방법

본 교량의 신축거동상태를 확인하기 위해 신축이음장치, 바닥판 및 거더 상·하부에 대한 유간을 측정하였고, 이론 변동량과의 비교를 통해 신축거동상태를 검토하였다. 또한, 측정된 유간으로부터 최대 온도 상승시 신장량과 최저 온도 하강시 수축량을 계산하여 유간확보 여부를 검토하였다.

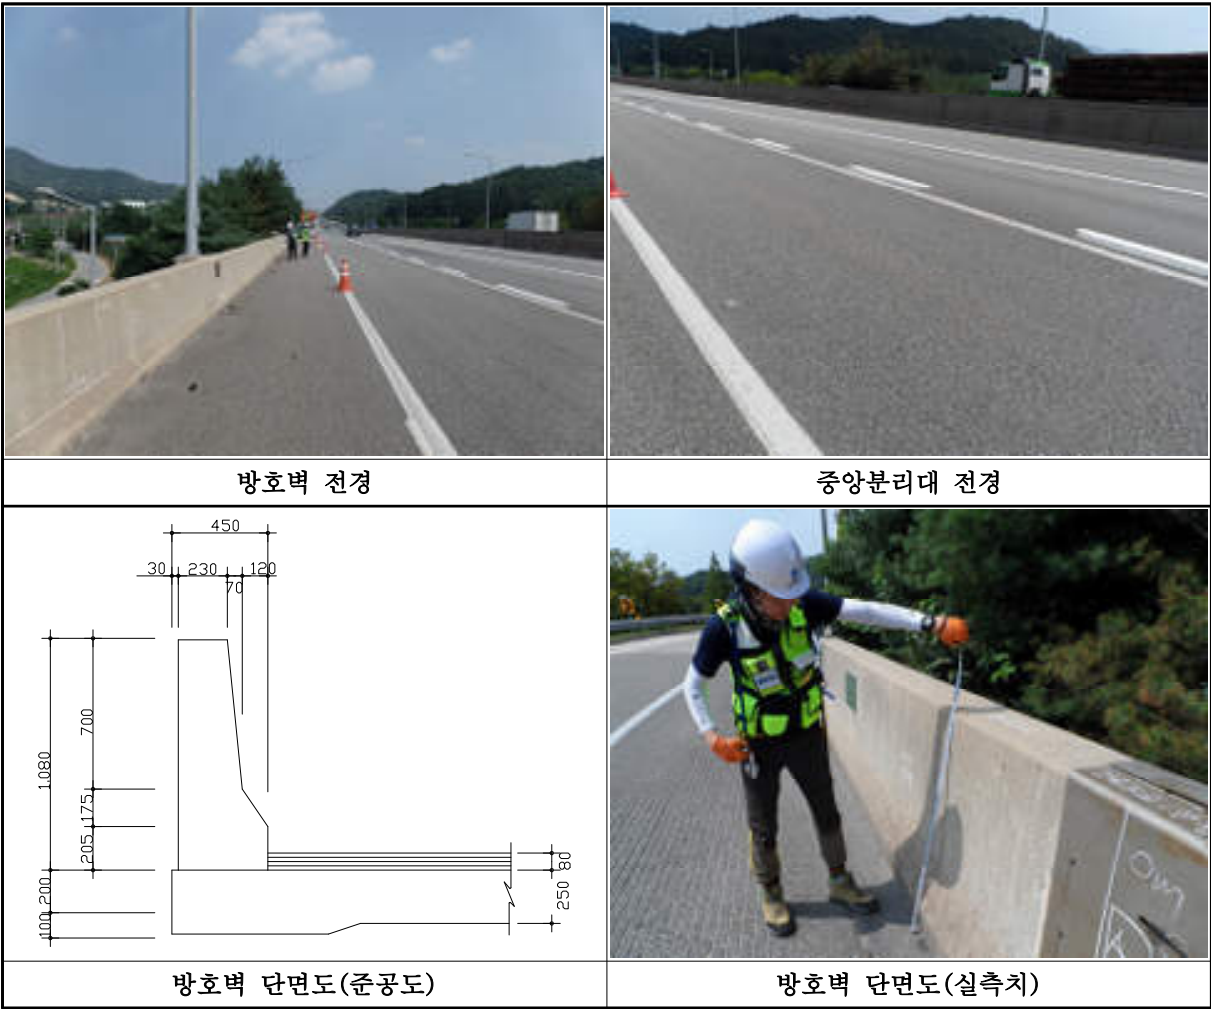
【그림 3-21】 양평방향 - 방호벽 및 중앙분리대 전경 및 단면도

- 기 진단시 외관조사 결과, 건조수축과 온도 변화에 따른 신축으로 인한 수직 및 수평균열, 균열/백태, 망상균열, 재료분리, 실링재탈락, 표면오염 등이 조사되었으며 금회 진단 결과 기 진단시와 유사하게 조사되었으나, 조사물량의 경우 공용년수의 증가로 인해 다소 증가한 것으로 조사되었다.
- 방호벽 단차의 경우 기 진단결과와 비교결과 단차정도는 유사한 것으로 판단된다.

- 감곡IC교(양평)의 방호벽 높이는 노면에서 1.10m정도로 ‘교량방호울타리 성능 개선 방안(한국도로공사 구조물처 2009.11.13.)’에 따른 1.00~1.27m의 기준을 만족하는 것으로 조사되었다.
- 방호벽 및 중앙분리대 외관조사 결과, 균열, 망상균열, 철근노출, 파손, 단차 등의 손상이 조사되었다.
- 방호벽 및 중앙분리대에 발생한 균열은 대부분 주철근과 평행한 방향이고, 불규칙한 망상균열 형태로써, 시공초기 건조수축에 의해 발생한 것으로 보이며, 방호벽에 발생한 균열은 방치시 균열폭 증가 및 우수침투로 인한 백태 발생 우려가 있으므로, 미세균열은 표면처리보수를 실시하며, 균열폭 0.3mm이상은 주입보수를 실시하는 것이 적절할 것으로 판단된다.
- 철근노출은 시공불량(피복부족)과 치밀성 부족부를 통한 우수유입이 주요 원인으로 판단되며, 손상정도가 경미한 상태이나 내구성 확보를 위해 방청후 단면보수가 필요할 것으로 판단된다.

- 파손 등 기타 손상은 온도변화에 따른 콘크리트 신축, 시공불량, 다짐불량, 표면열화 국부적인 외력의 작용으로 인하여 발생한 손상으로 판단되며, 단면보수가 적절할 것으로 판단된다.
- A2측 방호벽에서 발생한 단차는 조사당시 6.0cm로 조사되었다. 이는 접속 슬래브측 지반침하에 의한 것으로 사료되며, 손상정도가 기 진단과 유사하므로 향후 지속관찰을 수행하고 손상이 진행될 경우 적절한 보수·보강방안이 필요할 것으로 사료된다.

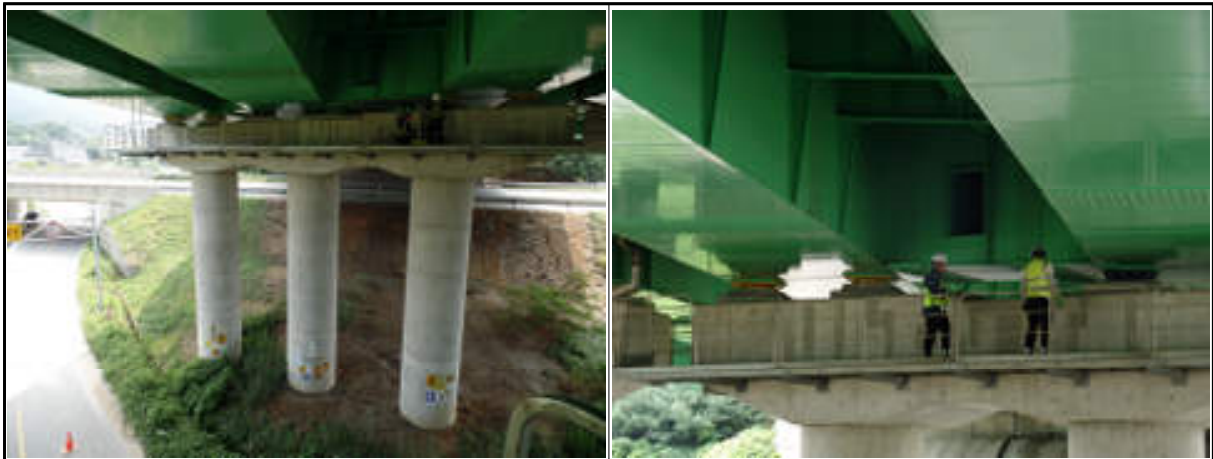
교각 점검시설 전경

본 교량의 점검시설은 교각 코핑부 및 교량받침 외관조사를 위한 점검시설(P1)이 설치되어 있다. 점검시설은 점검사다리 및 발판 등 전반적인 양호한 상태로 조사되었다.

박스내부 출입구의 시건장치 상태는 대부분의 열쇠체결은 되어 있으나 자물쇠 고리가 절단되거나 시건 장치가 불량하여 점검시 열쇠 없이 출입이 가능한 상태이므로 관계자 외 출입방지 및 원활한 구조물 관리를 위한 시건장치의 재설치가 필요할 것으로 판단된다.

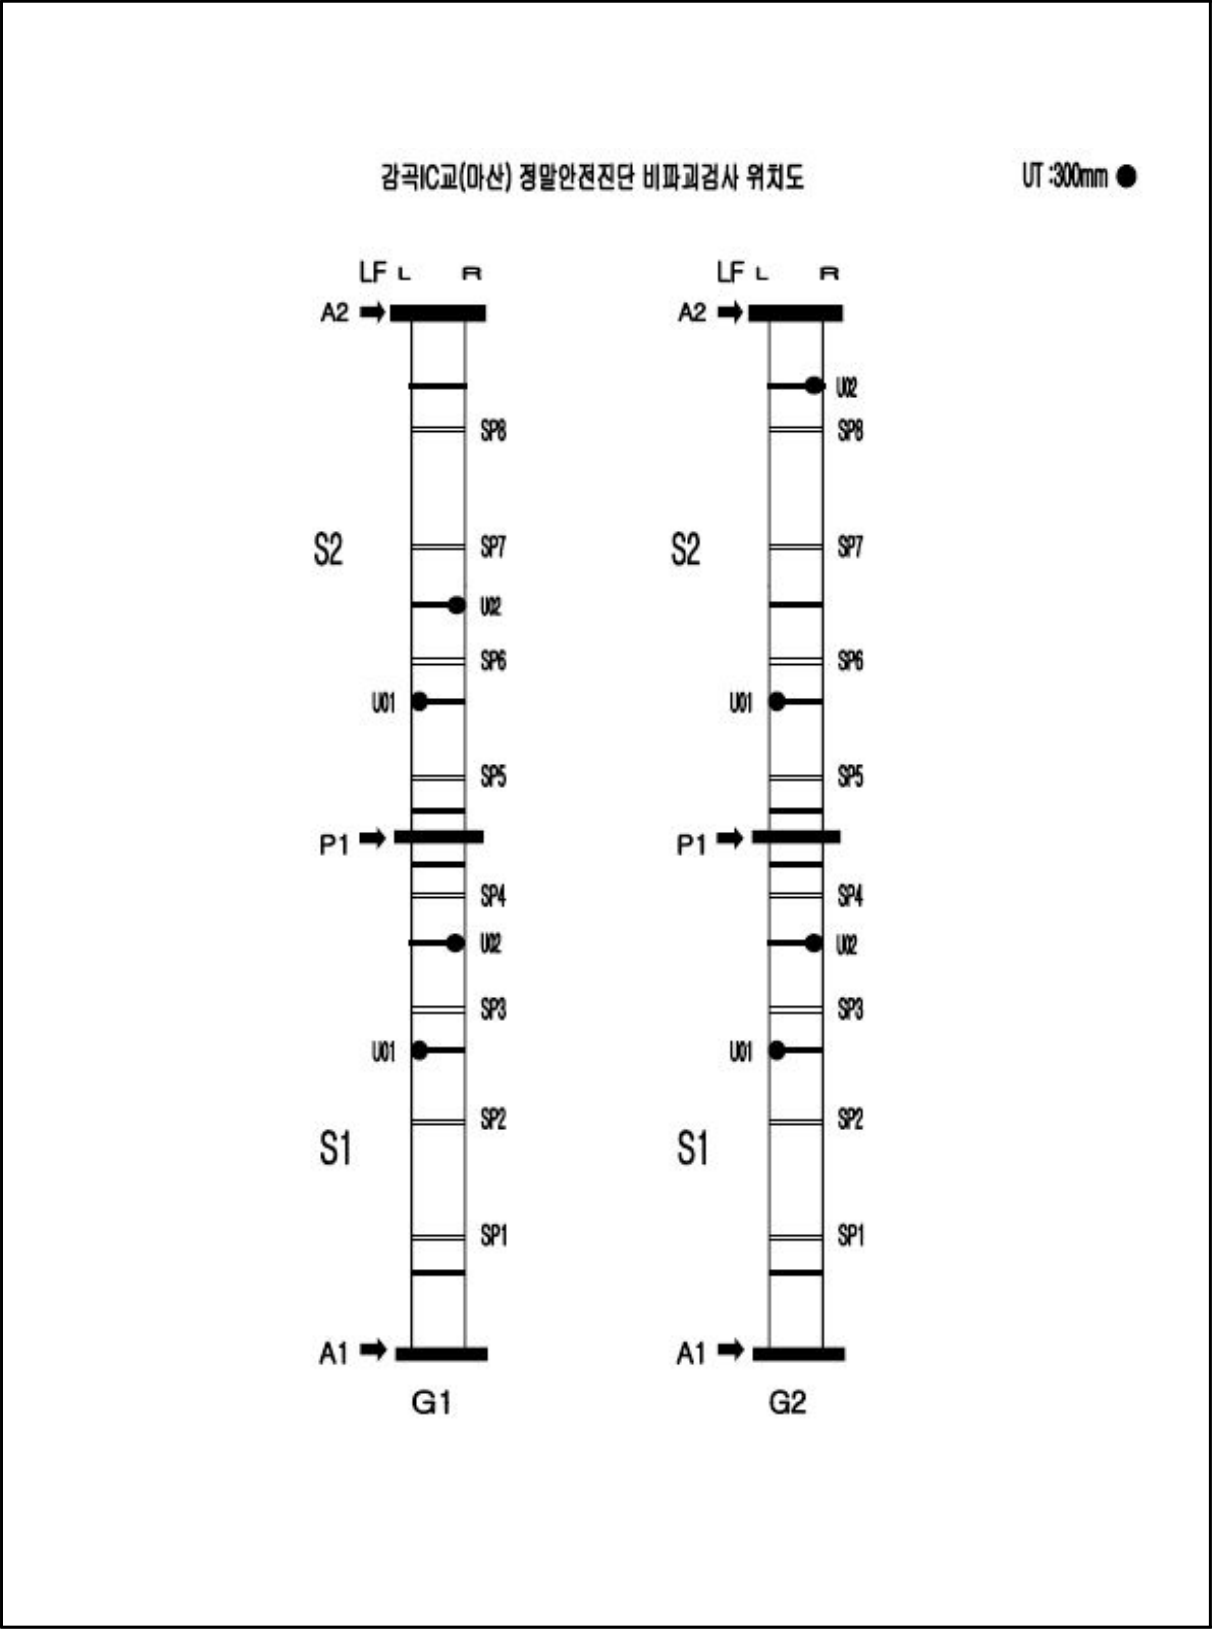
【그림 3-36】 마산방향 - 초음파탐상시험 위치도

UT 시험은 전회 조사위치를 피하여 인장응력과 교변응력이 발생하는 위치 위주로 실시하였으며, 부재의 구조적인 안전성과 구조부재의 외관상태를 고려하여 선정하였다. 초음파탐상시험으로 강박스 거더의 맞대기 용접부에 대해 용접상태를 검사한 결과, 전 개소에서 균열, 기공, 슬래그 및 용입부족 등의 내부결함이 없는 1급(합격)으로 조사되었다.

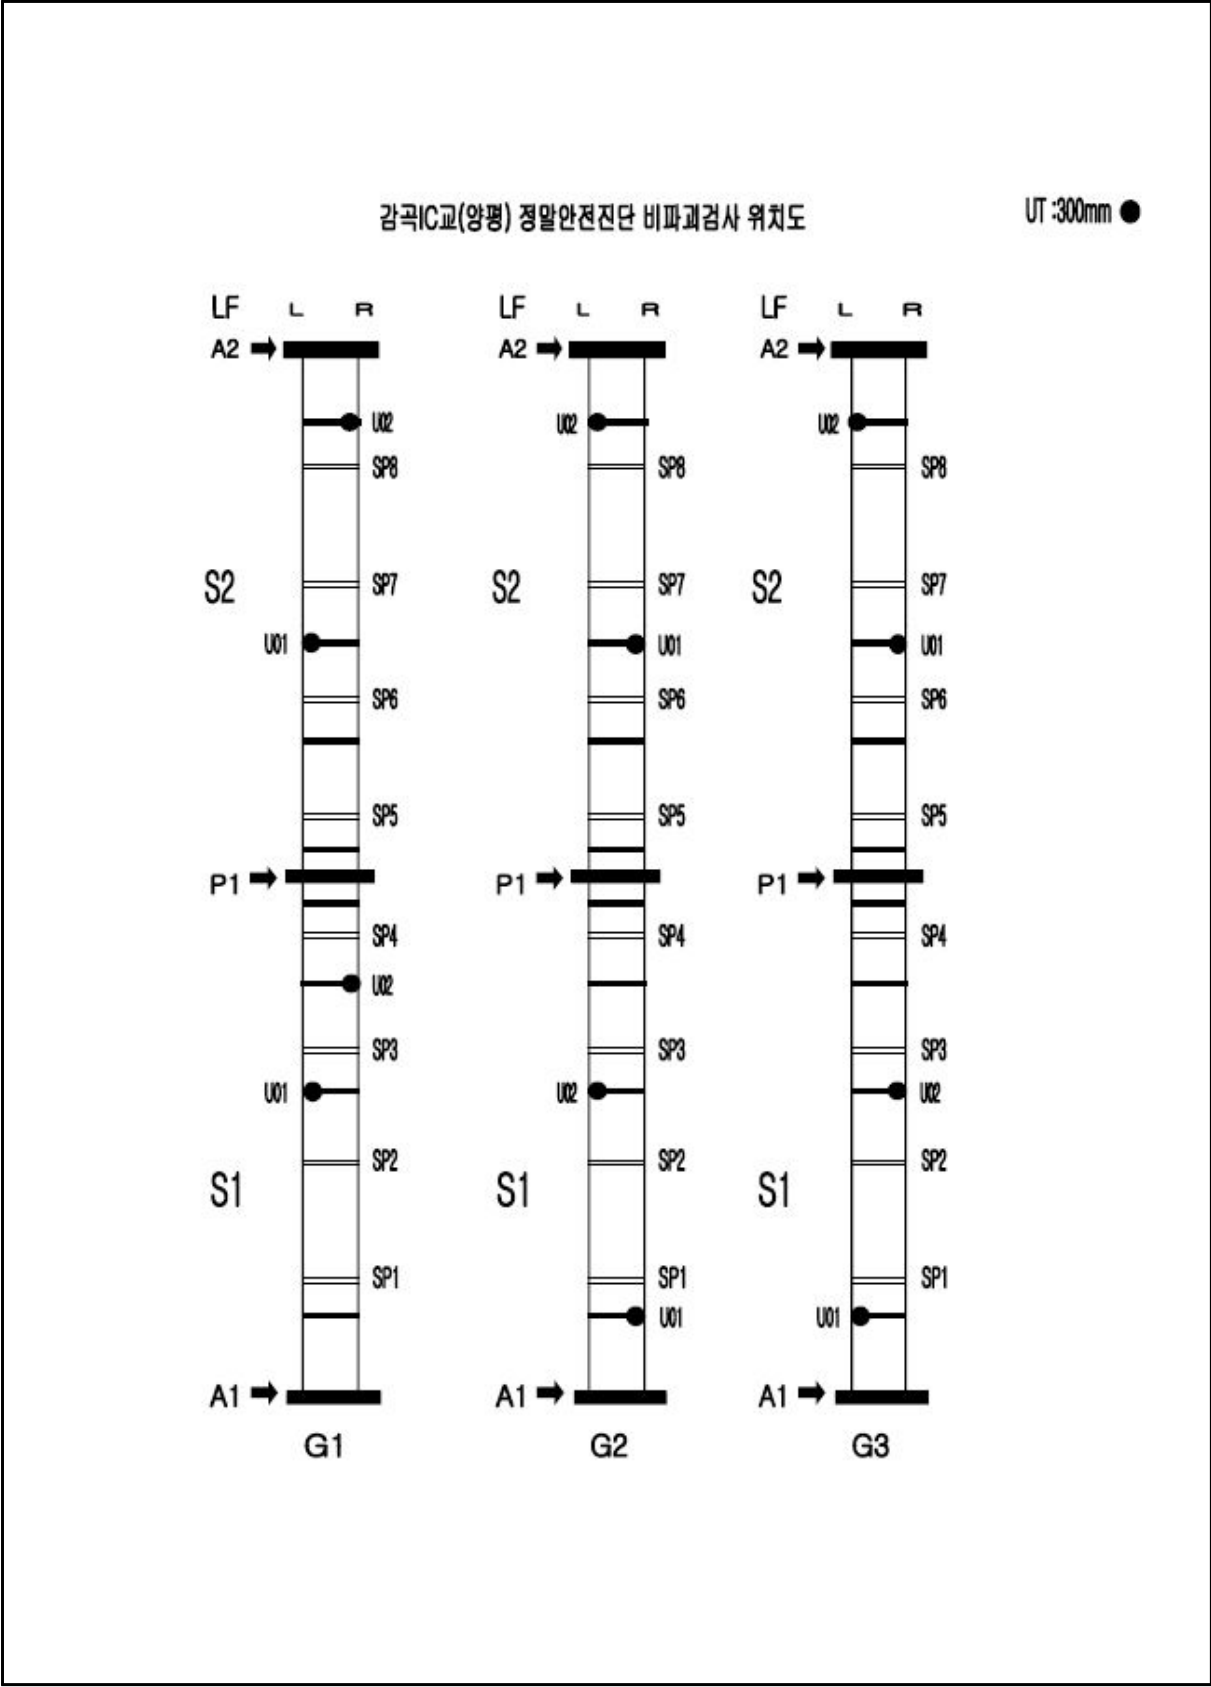
【그림 3-37】 양평방향 - 초음파탐상시험 위치도

UT 시험은 전회 조사위치를 피하여 인장응력과 교변응력이 발생하는 위치 위주로 실시하였으며, 부재의 구조적인 안전성과 구조부재의 외관상태를 고려하여 선정하였다. 초음파탐상시험으로 강박스 거더의 맞대기 용접부에 대해 용접상태를 검사한 결과, 전 개소에서 균열, 기공, 슬래그 및 용입부족 등의 내부결함이 없는 1급(합격)으로 조사되었다.

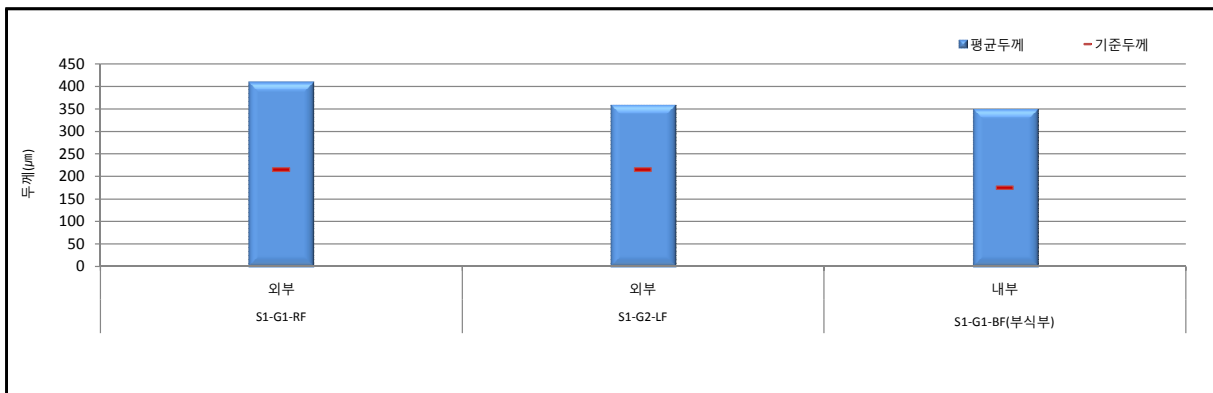
【그림 3-42】 마산방향 - 도막두께 측정결과

| 시험위치 | | 실측 도막두께 ( $\mu$ m) | | | 평균두께 | 기준두께 ( $\mu$ m) | 평가 |
|---|---|---|---|---|---|---|---|
| S1-G1-BF<br>(부식부) | 내부 | 356 | 377 | 321 | 351 | 170 | 양호 |

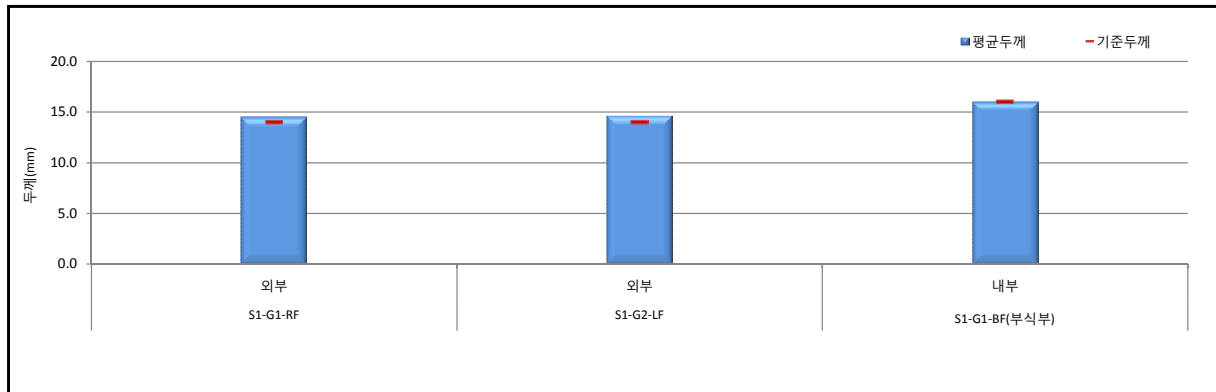
【그림 3-43】 마산방향 - 강제두께 측정결과

| 시험위치 | | 실측 강재두께 (mm) | | | 평균두께 | 기준두께 (mm) | 평가 |
|---|---|---|---|---|---|---|---|
| S1-G1-BF<br>(부식부) | 내부 | 16.6 | 15.6 | 16.0 | 16.1 | 16.0 | 양호 |

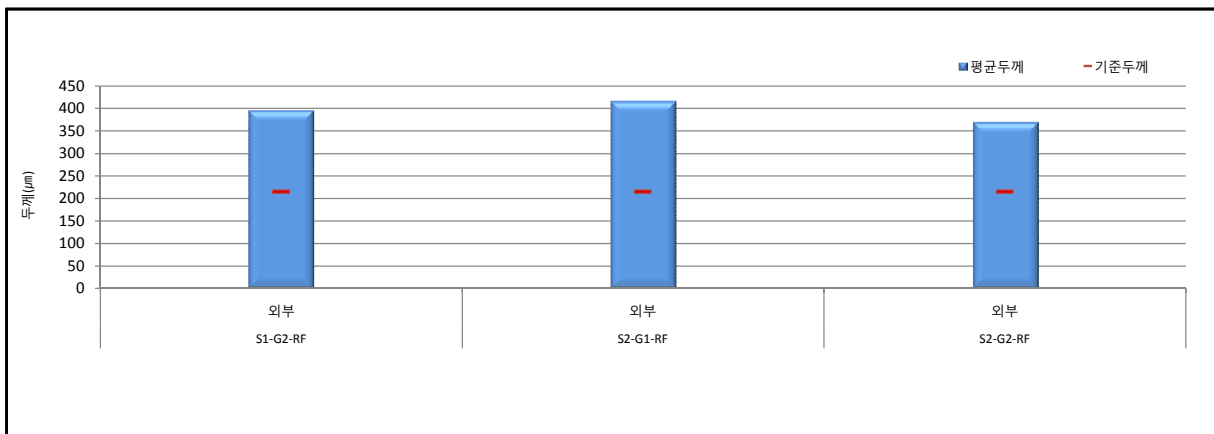
【그림 3-44】 양평방향 - 도막두께 측정결과

| 시험위치 | | 실측 도막두께 ( $\mu$ m) | | | 평균두께 | 기준두께 ( $\mu$ m) | 평가 |
|---|---|---|---|---|---|---|---|
| S2-G2<br>D1~D2 | 외부 | 430 | 304 | 379 | 371 | 215 | 양호 |

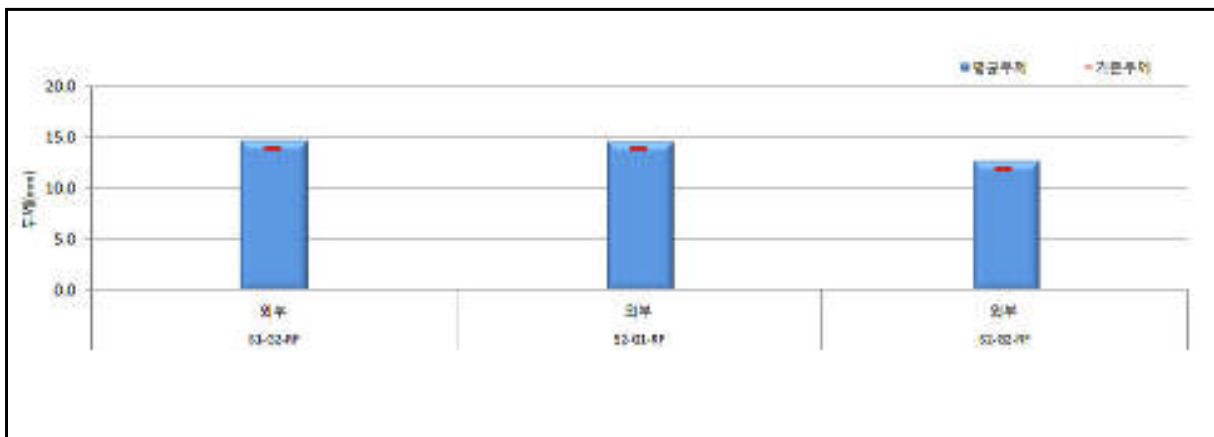
【그림 3-45】 양평방향 - 강재두께 측정결과

| 시험위치 | | 실측 강재두께(mm) | | | 평균두께 | 기준두께(mm) | 평가 |
|---|---|---|---|---|---|---|---|
| S2-G2<br>D1~D2 | 외부 | 12.7 | 12.5 | 12.5 | 12.6 | 12.0 | 양호 |
