## 제3장

### 현장조사 및 시험

용전2교(내서, 여주)는 설계하중 DB-24(DL-24)의 고속국도 교량으로서, 2002년에 준공되어 약 14년 정도 공용 중에 있으며, 충청북도 충주시 가금면 용전리(중부내륙선, 이정 228.64km)에 위치하고 있는 편도 2차로 교량이다.

본 교량은 총폭 12.14m, 총연장 255.0m(45.0m + 3@55.0m + 45.0m)이며, 상부구조는 5경간의 Steel Box Girder 형식으로써, 교각의 형식은 II형이고 기초는 확대직접기초(P1~P5)로 이루어져 있으며, 교대의 형식은 역T형이고 기초는 확대기초+강관말뚝기초로 시공되어 있다.

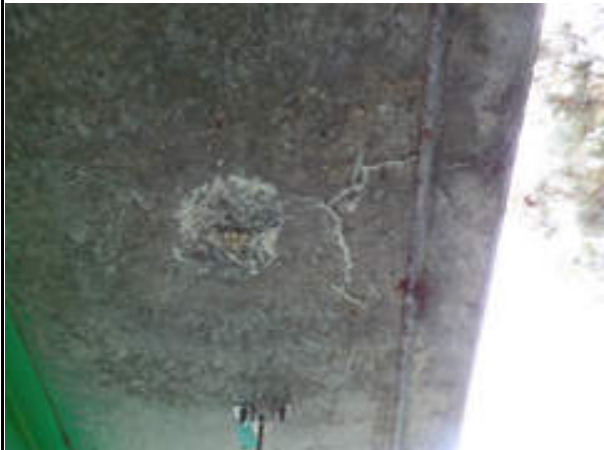
| 현 황 | ◦S1 유공관 주변 백태/파손(A=0.09m <sup>2</sup> ) | 현 황 | ◦S1 바닥판하면 파손(A=2.25m <sup>2</sup> ) |
| 원 인 | ◦배수관 주위 마감불량 | 원 인 | ◦유간부족에 따른 단부박락 |

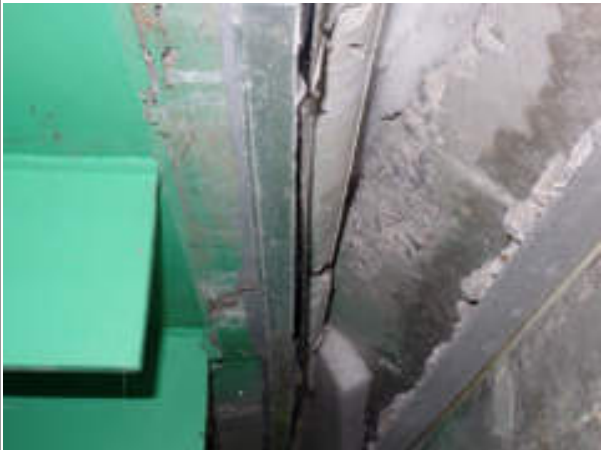
- 교대 이동은 유간이 폐쇄된 현 상태에서 단기간에 진행성 여부를 판단하기 어렵기 때문에 1차적으로 1안)으로 내구성 확보를 위해 단면보수를 실시하고, 2안)으로 교대의 지반보강 그라우팅(A1)과 영구앵커공법(A2)을 이용한 보강을 실시하고 추가적인 손상여부를 관찰한 후 손상이 진행되거나 추가적으로 발생된다면 3안)으로 바닥판하면 단부를 절취하는 보수방법이 있으나 이는 신축이음장치를 지지하는 단부로서 신축이음장치와 함께 교체가 진행되어야하는 이점이 있다. 따라서 경제성을 비교 검토 후 적절한 보수보강을 실시하여 바닥판하면 단부와 교대 홍벽의 유간을 확보하여야 한다.

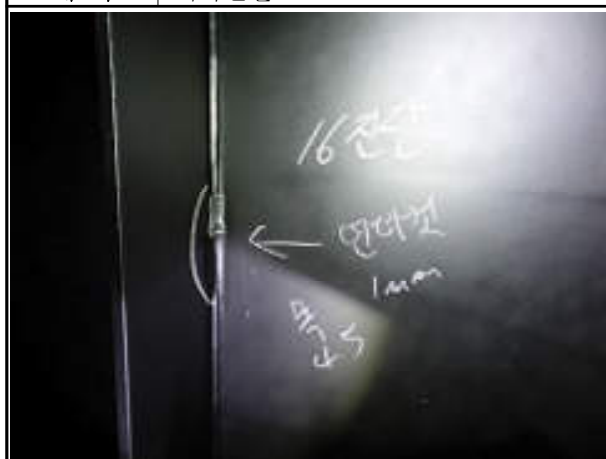
| 현황 | ◦S1-G1 언더컷(L=0.10m) | 현황 | ◦S1-G2 목두깨부족(L=0.50m) |
| 원인 | ◦용접불량 | 원인 | ◦용접불량 |

- 금회 거더 내부에서 조사된 비드불량(외관불량)은 용접작업공의 숙련도와 용접전류의 영향 등으로 인해 비드면의 형상과 외관이 불량하게 나타난 것으로 판단되며, 응력집중으로 인한 균열발생 유무에 대해 주기적인 관찰이 필요할 것으로 판단된다.
- 언더컷과 목두께 불량은 용접전류와 운봉속도의 영향 등으로 인해 모재가 움푹 파이거나 목두께가 불량해진 것으로 판단되며, 강도부족과 응력집중으로 인한 균열발생을 초래할 수 있으므로 지속관찰이 필요할 것으로 판단된다.

| 대책 | ◦지속관찰 | 대책 | ◦지속관찰 |

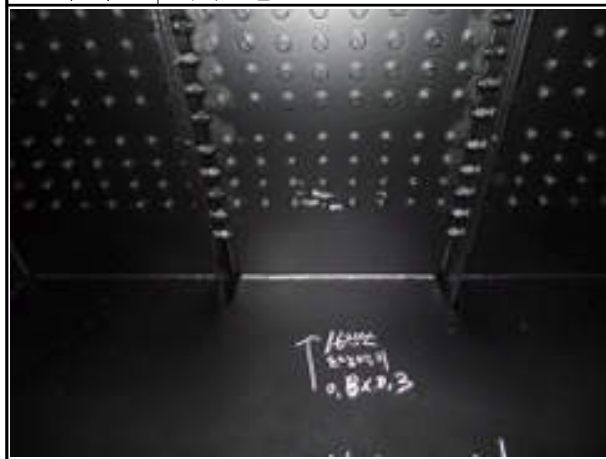
| 현황 | ◦S5-G2 도장박리(A=0.24㎡) | 현황 | ◦S5-G2 도장박리(A=0.08㎡) |
| 원인 | ◦시공미흡 및 경년증가에 따른 노후화 | 원인 | ◦시공미흡 및 경년증가에 따른 노후화 |

- 거더 내부에 국부적으로 발생된 도장박리 및 부식은 도장 전처리 불량과 Splice부를 통한 우수유입이 주요 원인으로 판단되며, 재도장이 적절할 것으로 판단된다.
- 거더 내부 주부재 및 보조부재의 용접면에서 피트(Pit), 목두께 부족, 비드불량, 언더컷 등의 용접결함이 조사되었으며, 이는 용접 시공시 용접전류 및 용접속도 불량, 용접작업 실수 등으로 인하여 발생한 것으로 판단된다.

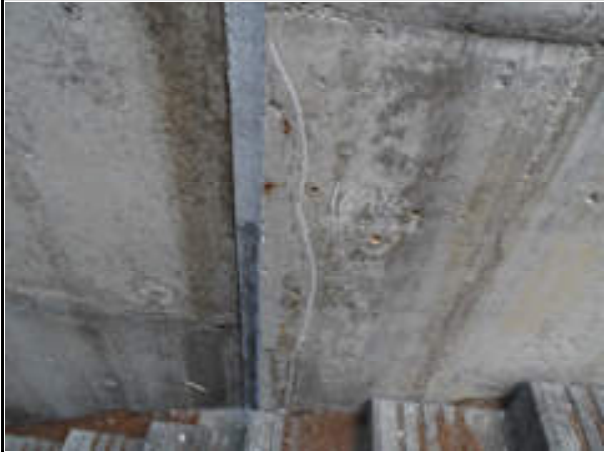
| 현 황 | ◦A2 날개벽 박락 ( $A=0.11\text{m}^2$ ) | 현 황 | ◦A2 날개벽 재료분리 ( $A=0.20\text{m}^2$ ) |
| 원 인 | ◦시공이음부 콘크리트 열화 | 원 인 | ◦시공시 다짐불량 |

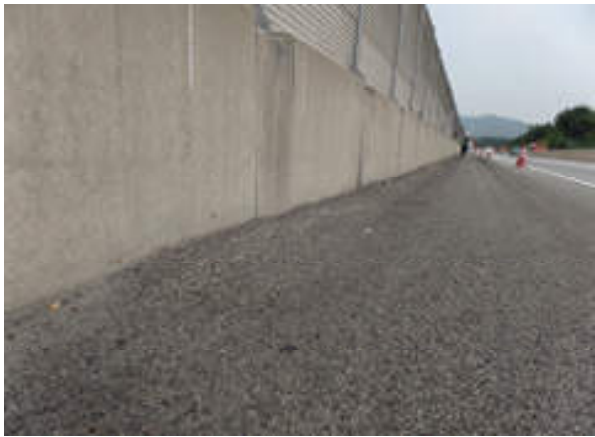
- 용전2교(내서)의 교면포장 상태 결과 S1(갓길)은 아스콘 및 방수층, 바닥판상면은 양호한 것으로 나타났으며, 갓길의 공동이 있는 포장은 외관조사 시 아스팔트가 밀리는 소성변형 손상으로 아스콘 으스러짐, 방수층 노후화로 훼손, 바닥판상면은 열화가 진행된 것으로 분석되었다. 또한, 바닥판하면을 보면 전체적으로 균열, 백태 및 백태 꽃이 피어있고, 갓길의 공동부로 우수가 침투하여 바닥판에 영향을 미치므로 갓길의 교면포장을 재포장하는 것이 바람직한 것으로 판단된다.

| 교면포장 갓길-공동부 | 바닥판하면 캔틸레버부 백태 |

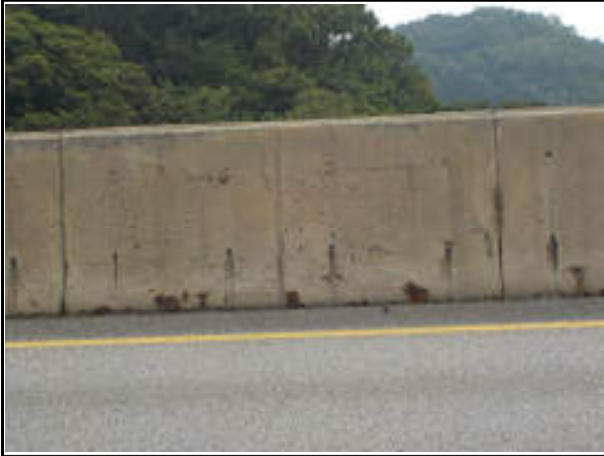
| 현 황 | ◦S1 중분대 녹발생(A=0.01m²/4EA) | 현 황 | ◦S2 방호벽 파손(A=0.04m²) |
| 원 인 | ◦시공 미흡 | 원 인 | ◦방음벽 설치로 인한 콘크리트 노후화 |

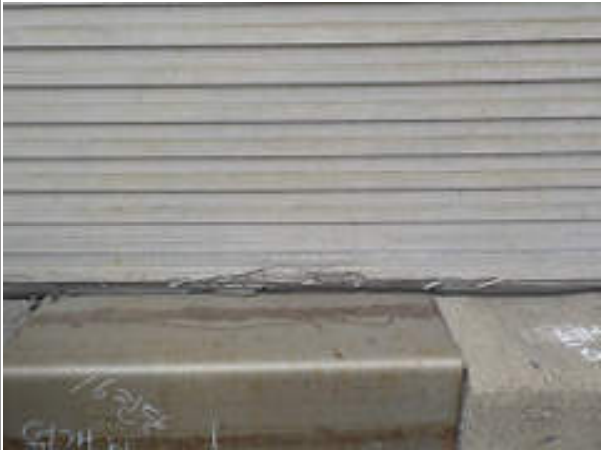
| 현 황 | ◦S3 방음벽 덮개탈락(2EA) | 현 황 | ◦S5 방음벽 파손(A=0.15㎡) |
| 원 인 | ◦경년증가로 인한 방음벽 노후화 | 원 인 | ◦경년증가로 인한 방음벽 노후화 |

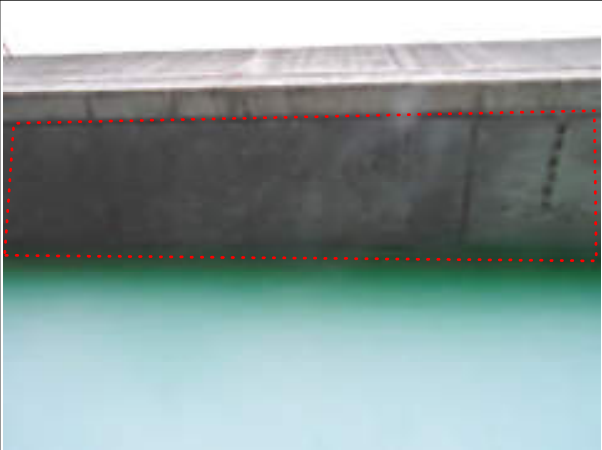
| 현 황 | ◦S5 바닥판 하면 균열(0.1mm/1.1m) | 현 황 | ◦S1 바닥판 하면 망상균열(A=27.50m²) |
| 원 인 | ◦건조수축 및 온도변화 | 원 인 | ◦건조수축 및 온도변화 |

| 대 책 | ◦지속관찰 | 대 책 | ◦지속관찰 |

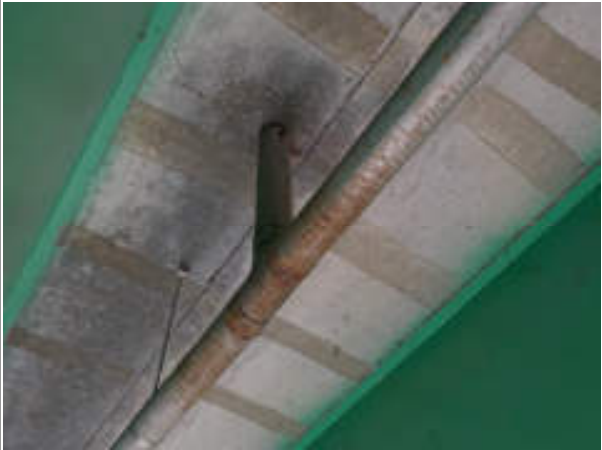
| 현 황 | ◦S1 바닥판 하면 백태(A=0.02m²) | 현 황 | ◦S2 바닥판 하면 표면박리(A=7.70m²) |
| 원 인 | ◦균열부를 통한 콘크리트 내부수 유출 | 원 인 | ◦상부 및 배수관을 통한 우수유출 |

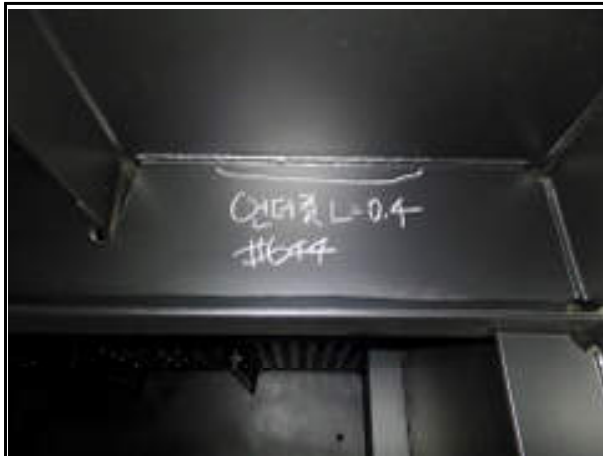
| 현 황 | ◦S2-G1 언더컷 (L=0.40m) |
| 원 인 | ◦용접불량 |

| 대 책 | ◦지속관찰 |

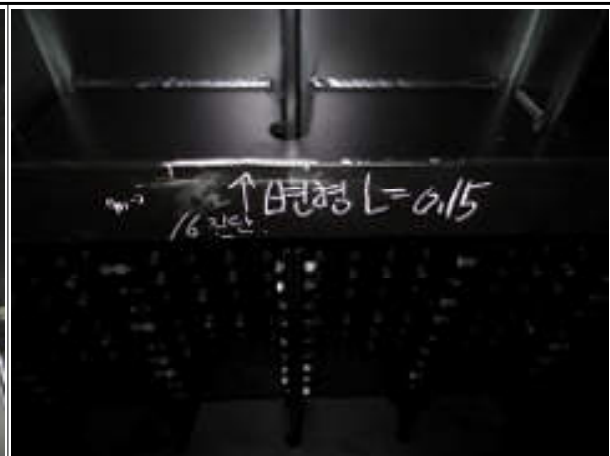
| 현 황 | ◦S3-G2 변형 (L=0.20m) |
| 원 인 | ◦외부 충격 |

| 대 책 | ◦지속관찰 |

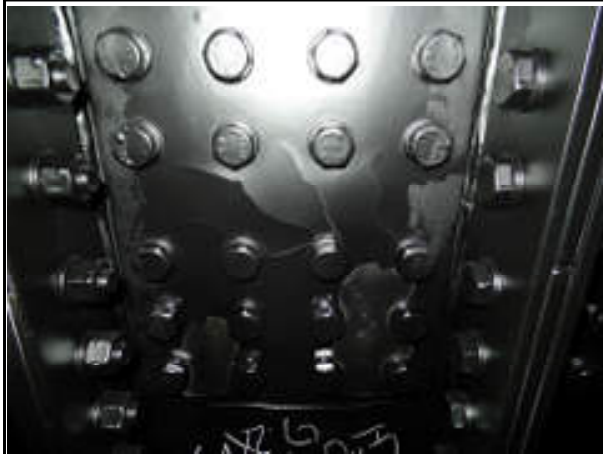
| 현 황 | ◦S4-G1 도장박리 (A=0.10m <sup>2</sup> ) |
| 원 인 | ◦시공미흡 및 경년증가에 따른 노후화 |

| 대 책 | ◦재도장 |

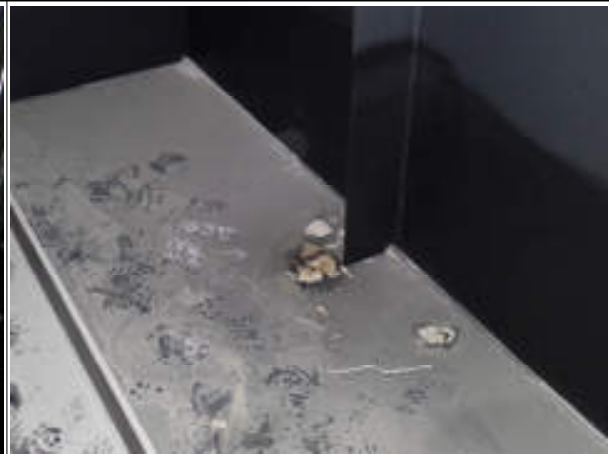
| 현 황 | ◦S1-G1 인분배설 |
| 원 인 | ◦인분배설 |

| 대 책 | ◦청소 |

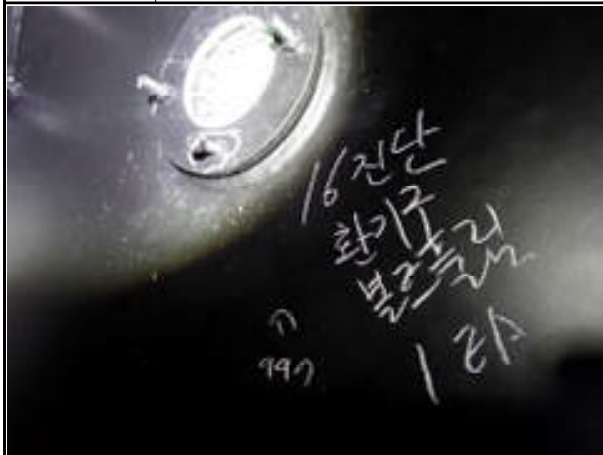
| 현 황 | ◦S5-G2 환기구 볼트풀림 (1EA) |
| 원 인 | ◦시공미흡 및 경년증가에 따른 노후화 |

| 대 책 | ◦지속관찰 |

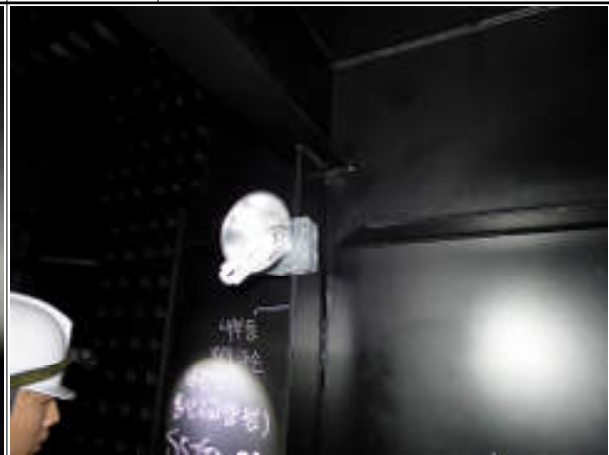
| 현 황 | ◦S5-G2 점검등 파손 |
| 원 인 | ◦설치불량 |

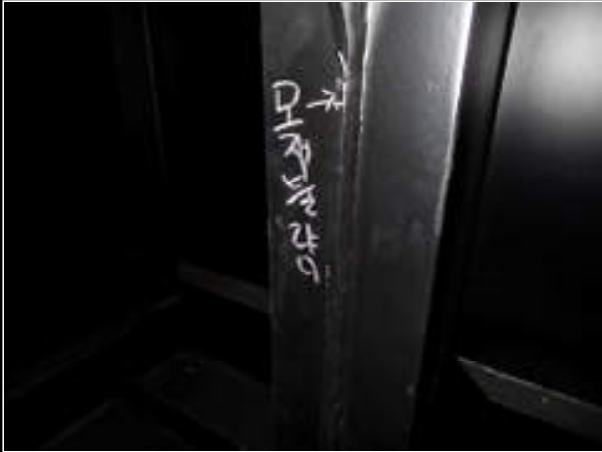
| 현 황 | ◦S4-G2 모재변형(L=0.10m) | 현 황 | ◦S5-G2 도장박리(A=0.12m²) |
| 원 인 | ◦시공시 임의충격 | 원 인 | ◦용접불량 |

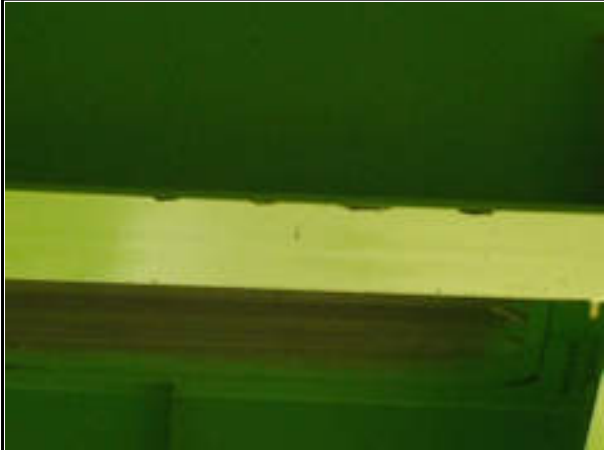
| 현 황 | ◦S2 가로보 도장박리 (A=0.04㎡) | 현 황 | ◦S3 가로보 부식 (A=0.04㎡) |
| 원 인 | ◦시공 중 충격 혹은 굽힘 | 원 인 | ◦시공 중 충격 혹은 굽힘 |

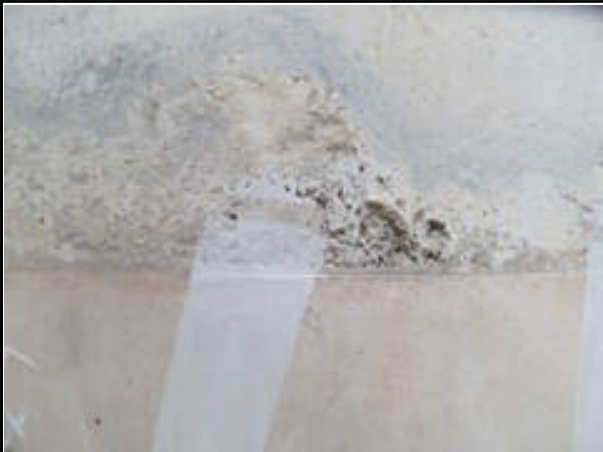
| 현 황 | ◦P4 교각부 재료분리(A=0.04m <sup>2</sup> ) | 현 황 | ◦P3 교각부 파손(3EA) |
| 원 인 | ◦시공시 다짐불량 | 원 인 | ◦외부충격 |

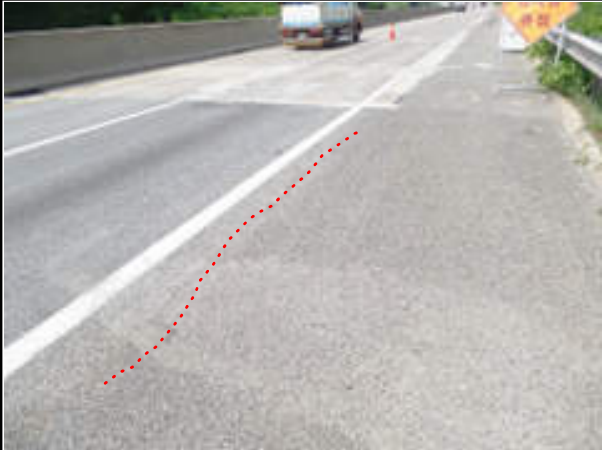
| 현 황 | ◦S1 접속슬래브 아스콘균열(L=5.00m) | 현 황 | ◦S5 접속슬래브 아스콘균열(L=2.50m) |
| 원 인 | ◦다짐미흡(온도관리), 반복하는 운하중 | 원 인 | ◦다짐미흡(온도관리), 반복하는 운하중 |

| 대 책 | ◦지속관찰 | 대 책 | ◦지속관찰 |

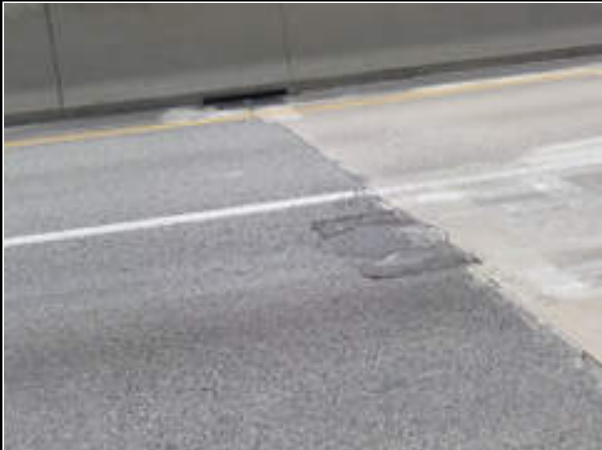
| 현 황 | ◦S1 접속슬래브 소성변형(A=0.10m <sup>2</sup> ) | 현 황 | ◦S5 아스콘 패임(A=0.01m <sup>2</sup> /8EA) |
| 원 인 | ◦시공불량, 혼합물 품질불량, 대형차량<br>통행 | 원 인 | ◦시공불량, 혼합물 품질불량 |

- 교면포장 외관조사 결과, 중방향 균열, 소성변형, 패임이 조사되었다.
- 교면포장 상면에서 대형차 교통이 많은 2차로 상에 소성변형이 일부 조사되었으며, 1차로에서 패임이 조사되었다. 이는 시공불량(다짐불량), 혼합물 품질불량, 과도한 대형차량교통 등으로 인하여 발생된 것으로 판단되며, 손상정도가 경미함에 따라 보수의 필요성은 없을 것으로 판단되어 지속관찰이 요망된다.
- 포장부에 발생한 균열은 부분적으로 발생한 상태로 손상에 의해 차량 주행성 저하는 미미한 상태이므로 균열은 지속적인 관찰 후 부분 보수를 실시하는 것이 바람직한 것으로 판단된다.

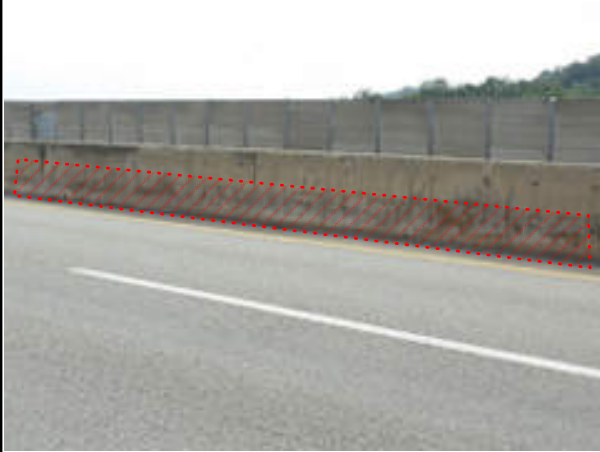
| 현 황 | ◦S1 중분대 박리(A=17.00m²) | 현 황 | ◦S2 중분대 재료분리(A=0.10m²) |
| 원 인 | ◦우수 및 동결융해에 따른 콘크리트열화 | 원 인 | ◦시공시 다짐불량 |

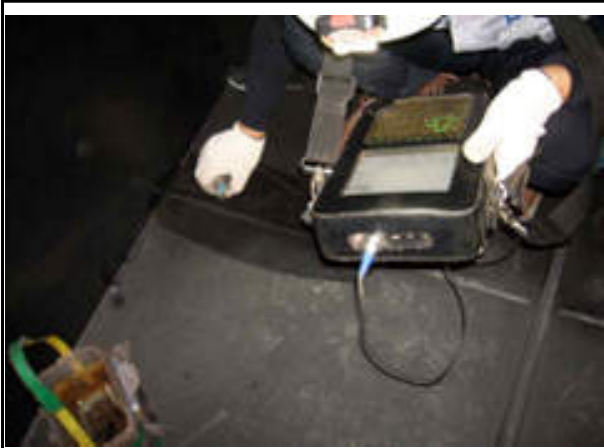
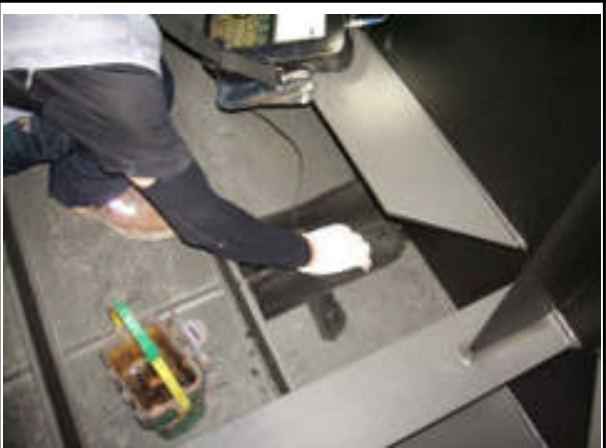
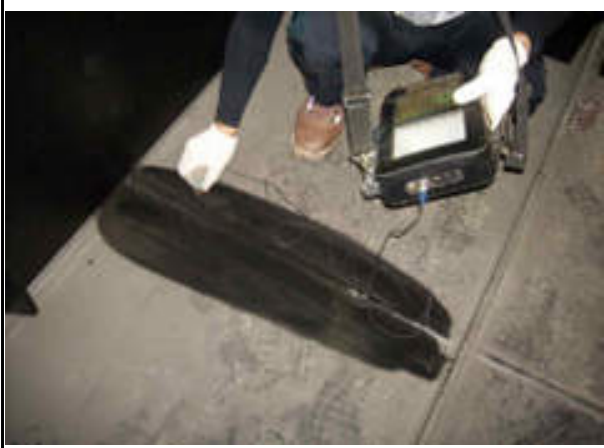
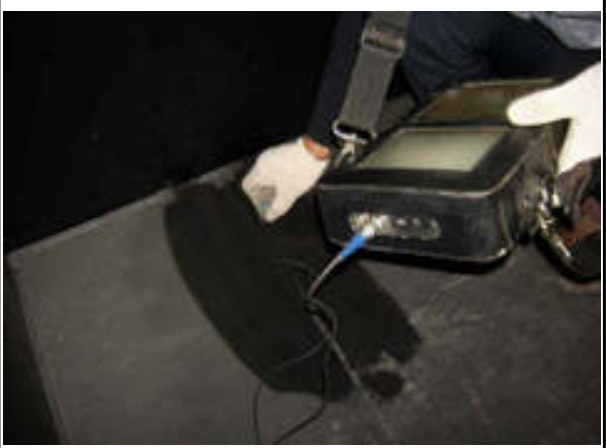
| 초음파탐상시험 (1) | 초음파탐상시험 (2) |
| 초음파탐상시험 (3) | 초음파탐상시험 (4) |

UT 시험은 전회 조사위치를 피하여 인장응력과 교변응력이 발생하는 위치 위주로 실시하였으며, 부재의 구조적인 안전성과 구조부재의 외관상태를 고려하여 선정하였다. 초음파탐상시험으로 강박스 거더의 맞대기 용접부에 대해 용접상태를 검사한 결과, 전 개소에서 균열, 기공, 슬래그 및 용입부족 등의 내부결함이 없는 1급(합격)으로 조사되었다.

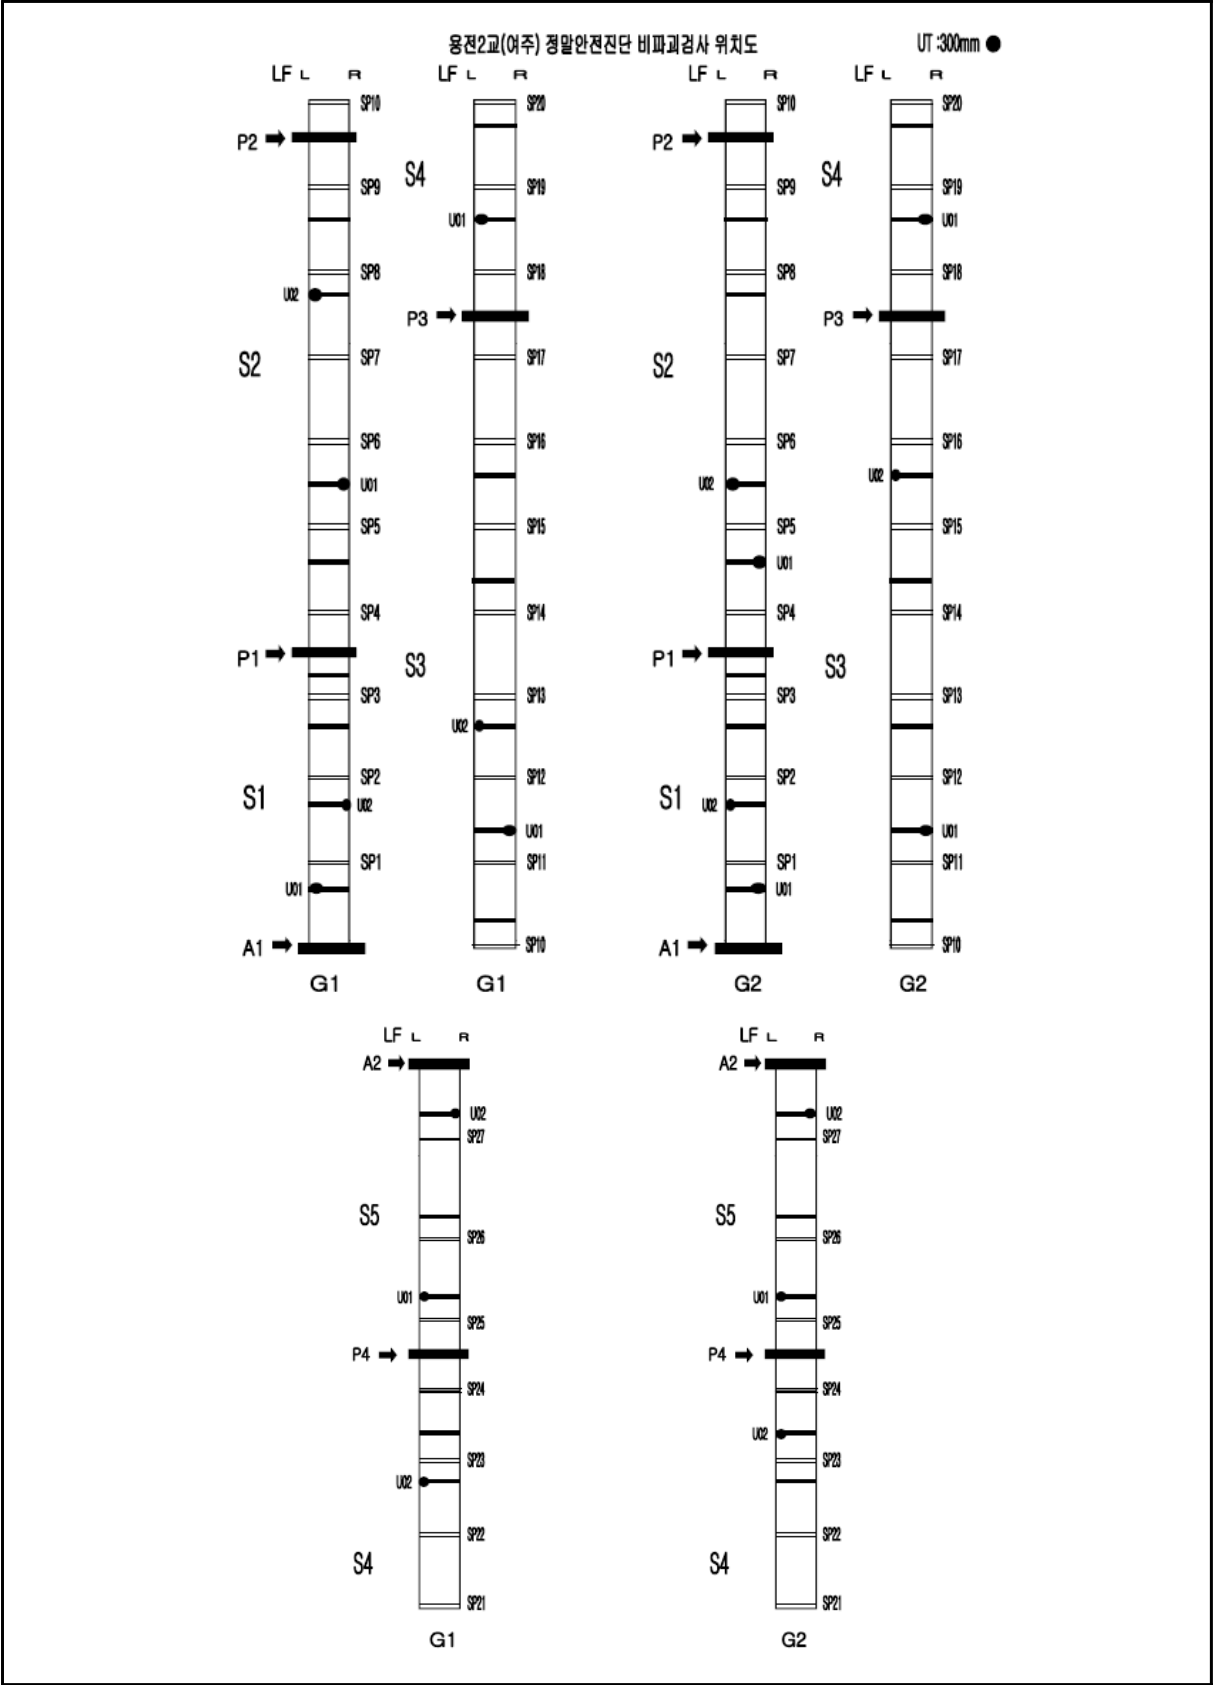
【그림 3-36】 여주방향 - 초음파탐상시험 위치도

UT 시험은 전회 조사위치를 피하여 인장응력과 교변응력이 발생하는 위치 위주로 실시하였으며, 부재의 구조적인 안전성과 구조부재의 외관상태를 고려하여 선정하였다. 초음파탐상시험으로 강박스 거더의 맞대기 용접부에 대해 용접상태를 검사한 결과, 전 개소에서 균열, 기공, 슬래그 및 용입부족 등의 내부결함이 없는 1급(합격)으로 조사되었다.
