# 여주JCT1교 등 14개소 정밀안전진단보고서 - 충주IC1교 -

정밀안전진단보고서

한국도로공사

진단기관 : (주) 장 민 이 엔 씨  
(주) 다 음 기 술 단  
(주) 동 우 기 술 단

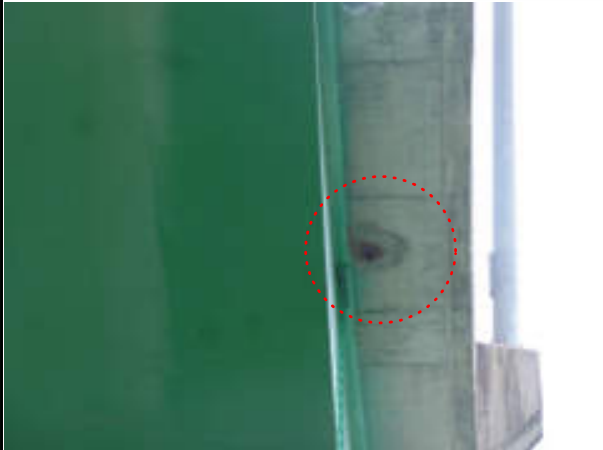
| 현 황 | ◦S1 바닥판 하면 백태 (A=0.09m <sup>2</sup> ) | 현 황 | ◦S1 바닥판 하면 파손 (A=0.08m <sup>2</sup> ) |
| 원 인 | ◦유공관을 통한 우수유입 | 원 인 | ◦유도배수관 설치 중 충격 |

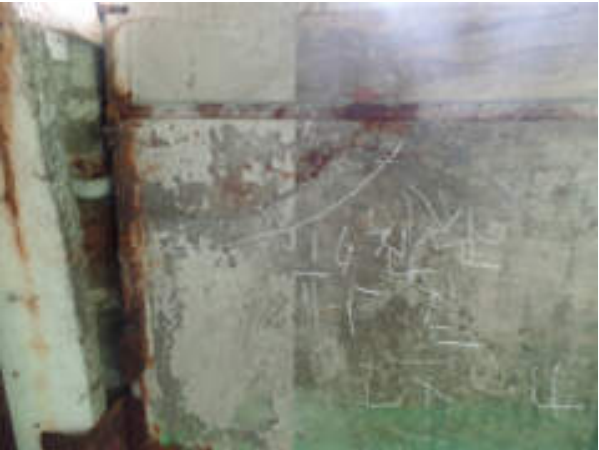
- 금회 정밀안전진단시 바닥판 손상으로는 균열, 균열/백태, 누수흔적/백태, 백태, 파손 등의 손상이 발생되었다.
- 바닥판 하면에 발생한 균열은 거더교 바닥판 하면에 일반적으로 나타나는 균열로써 콘크리트가 타설되는 표면적이 큰 바닥판의 습윤 감소로 인한 콘크리트 체적변화에 따른 건조수축, 수화열에 따른 외부(거더)구속응력 등이 복합적으로 작용한 것으로 시공초기 균열로 판단되며, 폭  $C_w=0.3\text{mm}$ 미만의 미세균열은 현시점의 보수보다는 지속관찰 후 균열 진전시 보수를 실시하며, 일부  $C_w=0.3\text{mm}$ 이상의 균열인 경우 내구성 확보를 위하여 주입보수를 실시하는 것이 적절할 것으로 판단된다.
- 경간 S2 바닥판 하면에 일부 발생한 균열/백태의 경우, 바닥판 양생시 균열부를 통한 내부수 유출로 백태가 발생한 상태이며, 미세균열과 마찬가지로 표면처리보수를 실시하여 내구성을 확보하는 것이 적절할 것으로 판단된다.
- 캔틸레버 바닥판 유공관 및 배수관 누수흔적 및 백태는 유공관 시공 후 마감불량으로 인해 노면수가 유입되어 누수흔적이 발생된 것으로 판단되며, 유공관 주변으로 방수 몰탈 등으로 마감을 실시하고 손상부위에 대하여 표면처리보수를 실시하는 것이 적절할 것으로 판단된다.
- A1측 지점부 캔틸레버 끝단에 발생한 파손은 상부 신축이음에서 발생하는 우수유입을 유도하고자 유도 배수관 설치 중에 발생한 파손으로 판단되며, 단면보수를 실시하는 것

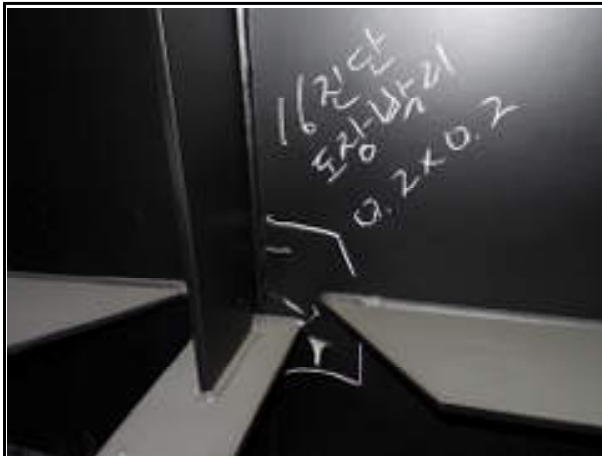
| 현 황 | ◦S2-G2 도장박리 ( $A=0.04\text{m}^2$ ) |
| 원 인 | ◦시공미흡 및 경년증가에 따른 노후화 |

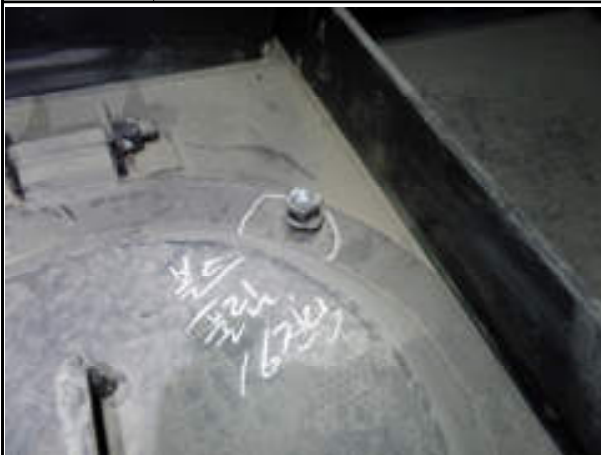
| 현 황 | ◦S1-G2 출입구 볼트풀림 |
| 원 인 | ◦시공미흡 및 경년증가에 따른 노후화 |

| 대 책 | ◦볼트 재체결 |

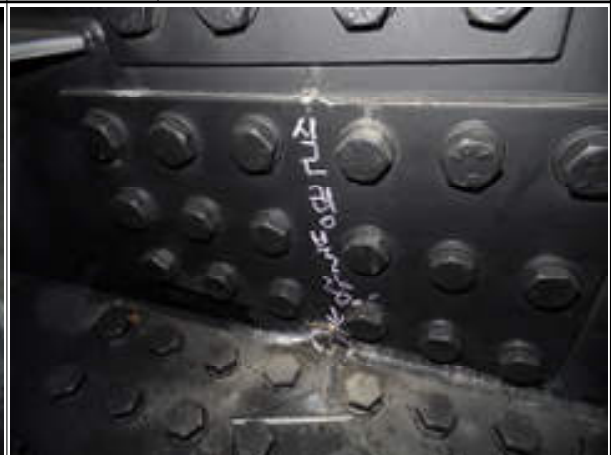
| 현 황 | ◦S3-G2 실링재 불량 |
| 원 인 | ◦시공미흡 |

| 대 책 | ◦실링재 재시공 |

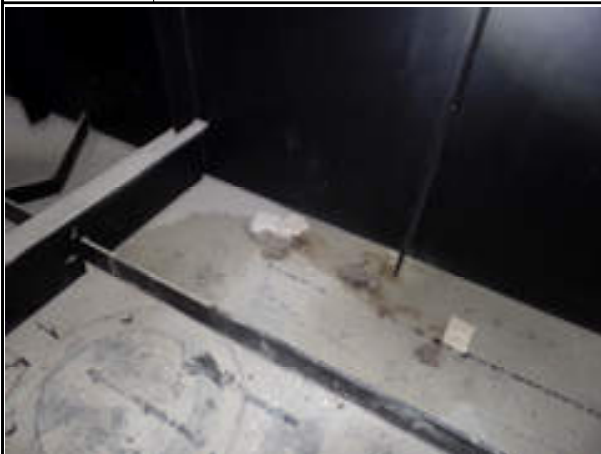
| 현 황 | ◦S3-G2 배설물 ( $A=0.04\text{m}^2$ ) |
| 원 인 | ◦배설물 |

| 대 책 | ◦청소 |

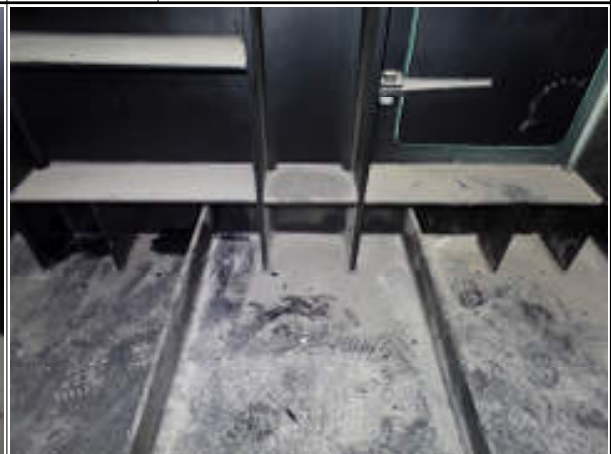
| 현 황 | ◦S1-G1 도장박리 보수부 |
| 원 인 | — |

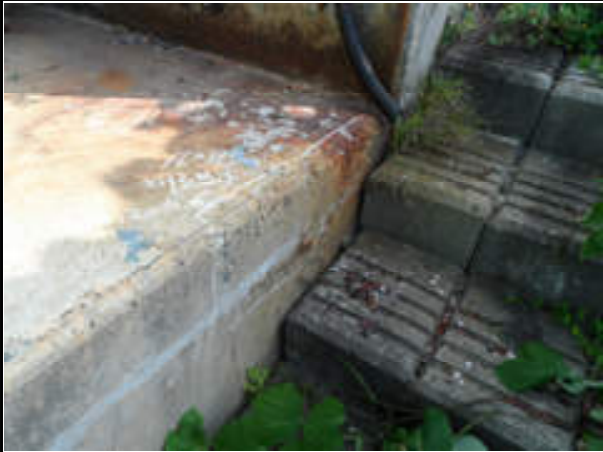
| 현 황 | ◦A2 구체 재료분리(A=0.12m <sup>2</sup> ) | 현 황 | ◦A2 침하(H=0.07m) |
| 원 인 | ◦시공시 배합 불량 및 다짐불량 | 원 인 | ◦압성토 침하 |

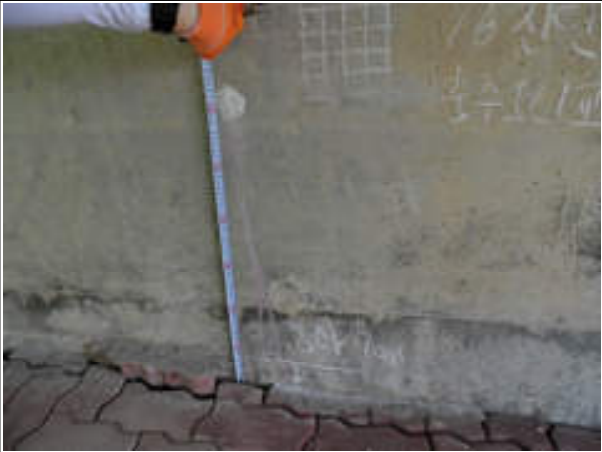
- A1 구체(우측면)부에 발생한 균열폭 0.3mm의 균열은 건조수축 및 온도변화에 의해 발생한 비구조적인 균열로 판단되며, 금회 진단기간 중 내구성 확보를 위하여 균열보수(2016.11.)가 이루어진 상태이다.
- 금회 진단시 A2 홍벽(우)부에 발생한 균열폭 1.0mm의 균열은 해당위치에 설치된 배전판 볼트체결부의 우수로 인한 부식으로 인해 발생한 것으로 판단되며, 금회 진단기간 중 내구성 확보를 위하여 균열보수(2016.11)가 이루어진 상태이다.
- 교대 A1에서 발생한 보수부 박리는 상부 신축이음부에서 유입된 우수로 인하여 발생한 것으로 판단되며, 배수관 및 배수홈통설치와 교대 상면 유도배수로 설치 후 표면처리를 통하여 보수를 하는 것이 적절할 것으로 판단된다.
- A2 구체부에서 발생한 재료분리는 시공시 다짐불량에 의한 것으로 판단되며, 단면복구를 시행하는 것이 적절할 것으로 판단된다.
- 교대 A2 압성토에서 발생한 침하는 금회 진단시 발생한 손상으로 판단되며, 침하량 7cm정도 발생한 것으로 나타났으나, 향후 지속관찰을 통하여 진행성 여부를 판단하여 적절한 보수방안이 수립되어야 할 것으로 판단된다.

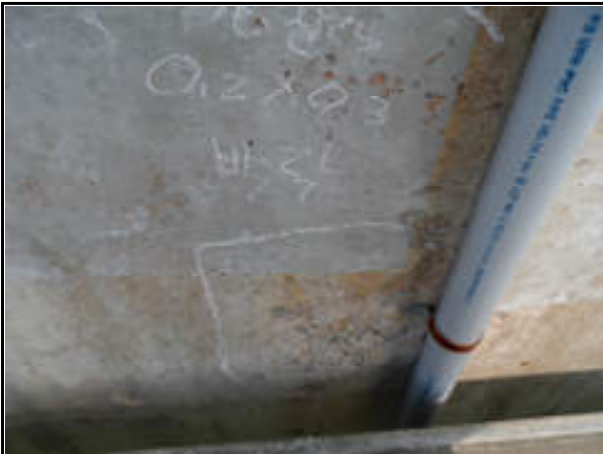
| 현 황 | ◦P1 코핑부 박락(A=0.06㎡) | 현 황 | ◦P2 교각부 파손(A=0.01㎡/3EA) | |
| 원 인 | ◦상부 유입되는 우수로 인한 열화 | 원 인 | ◦외부충격 | |

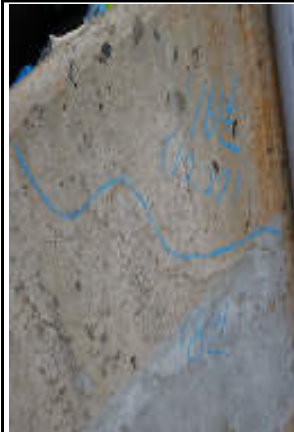
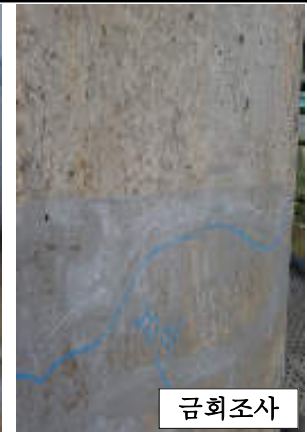
| 현 황 | ◦P1 코핑부(우측면) 균열(0.3mm/0.7m, 0.3mm/0.5m) | | | |

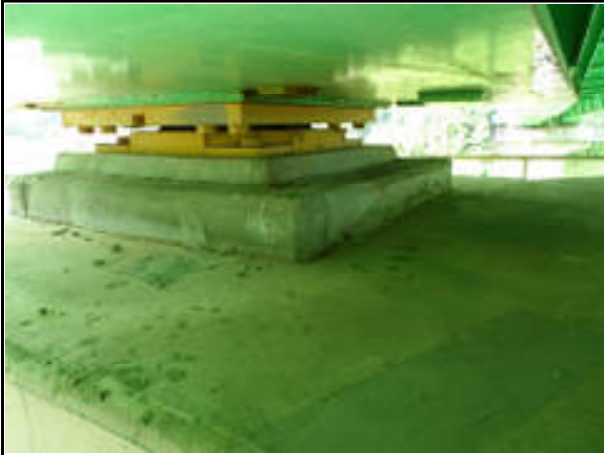
| 현 황 | ◦P2-Sh2 받침콘크리트 박락 ( $A=0.1\text{m}^2$ ) | 현 황 | ◦A1-Sh2 받침콘크리트 파손 ( $A=0.13\text{m}^2$ ) |
| 원 인 | ◦우수유입에 따른 동결융해작용 | 원 인 | ◦우수유입으로 인한 동결융해작용 |

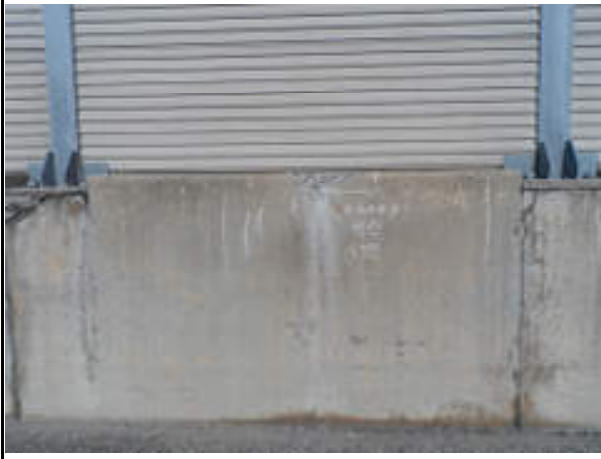
| 현 황 | ◦S3 방호벽 박락(A=0.06m <sup>2</sup> ) | 현 황 | ◦S2 방호벽 박리(A=0.28m <sup>2</sup> ) |
| 원 인 | ◦시공불량, 다짐불량, 표면열화 | 원 인 | ◦시공불량, 다짐불량, 표면열화 |

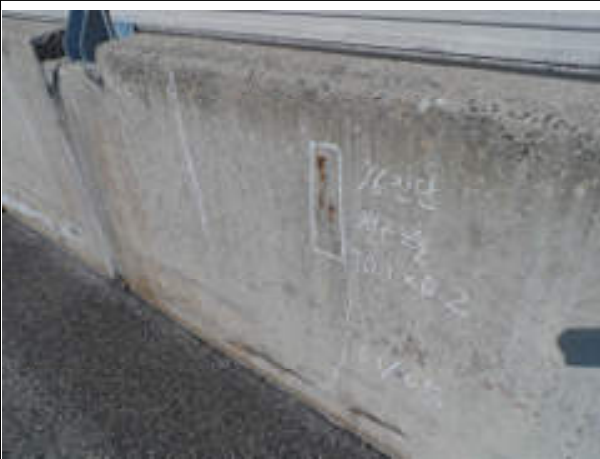
| 현 황 | ◦S2 방호벽 철근노출(L=0.2m) | 현 황 | ◦S3 방호벽 파손(A=0.16㎡) |
| 원 인 | ◦피복두께 부족 | 원 인 | ◦국부적인 외력(접속부 신축 및 침하) |

| 대 책 | ◦방청 후 단면보수 | 대 책 | ◦단면보수 |

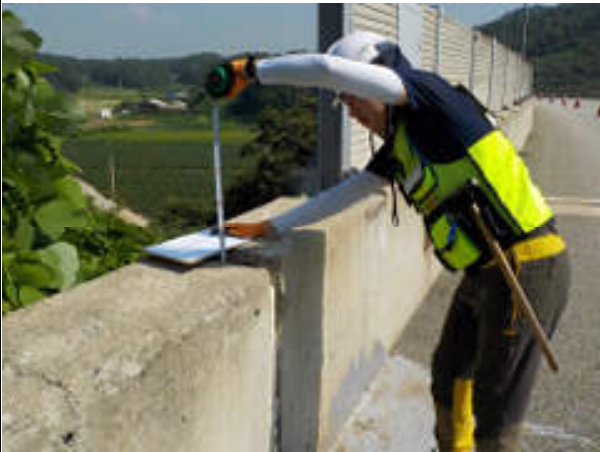
| 현 황 | ◦A2 방호벽 단차(H=3.0cm) | | |
| 원 인 | ◦접속슬래브측 지반 침하 | | |

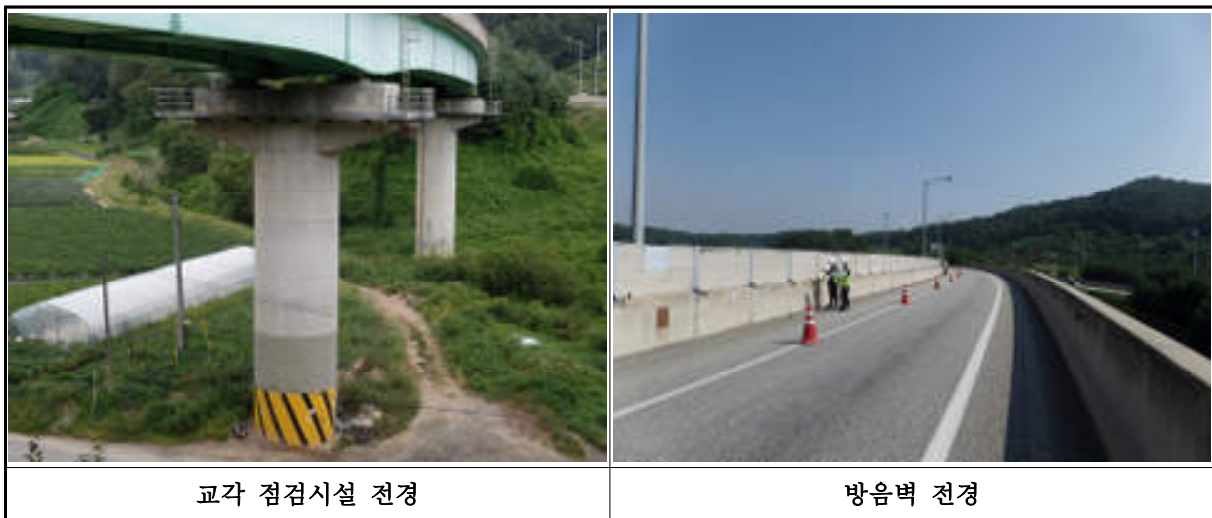
【그림 3-11】 충주IC1교 기타 부대시설 전경(점검시설, 방음벽)

- 갓길 측 방호벽에 설치되어 있는 방음벽은 전반적으로 파손이나 변형이 없는 양호한 상태로 조사되었다.

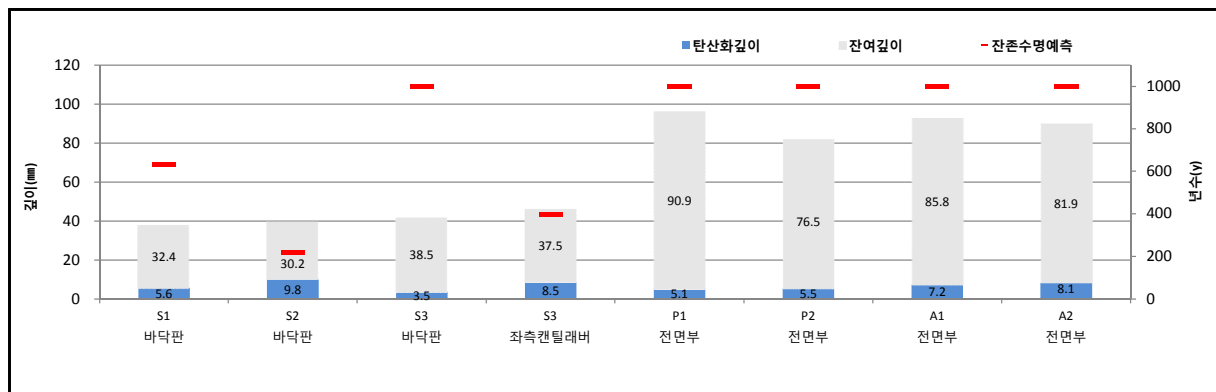
【그림 3-21】 탄산화 깊이 측정결과

측정 결과, 탄산화 깊이가 상부구조에서 3.5~9.8mm, 하부구조에서 5.1~8.1mm로 나타나 측정 위치에서의 철근피복두께를 고려할 때 “a”로 평가되어 탄산화에 의한 철근의 부식 발생 우려는 없는 것으로 분석되었으며, 전 구간에서 탄산화가 철근에 도달하는 최소시간인 계산 내구수명에서도 100년 이상으로 나타나 전 구간에서 탄산화에 의한 철근부식영향 및 콘크리트 내구성 저하의 영향은 작을 것으로 판단된다.

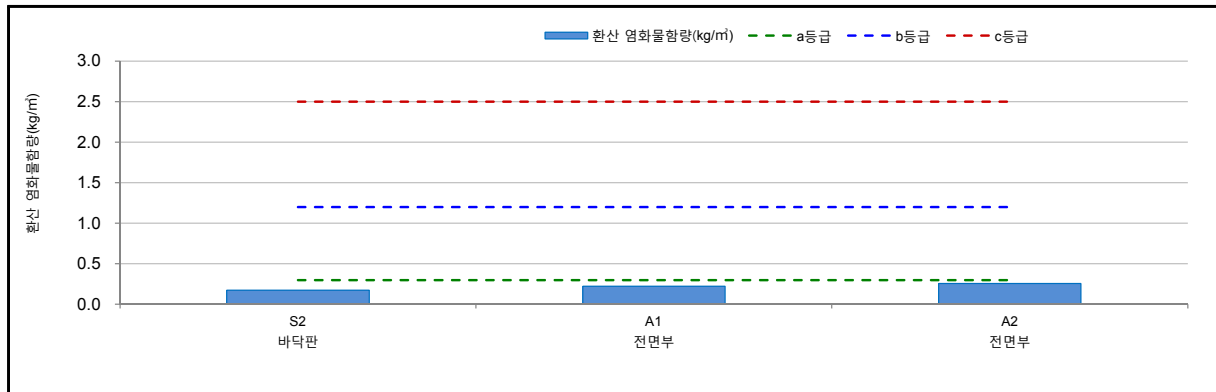
【그림 3-22】 염화물 함유량 시험결과

염화물함유량 시험은 상부 1개소, 하부 2개소에서 측정을 실시하였으며, 콘크리트 분말을 채취하여 전염화물 이온함유량을 조사하였다. 그 결과 모든 개소에서 0.175 ~ 0.258kg/m³로 나타나, 염화물에 의한 철근부식이 발생할 가능성이 없는 “a”로 나타났다.

기 진단 결과와 비교 분석한 결과, 염화물 함유량이 증가한 것으로 나타났다. 이는 동절기 제설제 살포시 제설제잔여물이 교면포장의 균열을 통해 바닥판으로 침투하거나, 시간이 경과함에 따라 차로에서 도로 가장자리로 흩어진 제설제 분말이 흘러 내려 하부구조에 영향을 주어 기 진단에 비해 다소 높은 염화물 함유량을 보인 것으로 분석되나, 철근의 부식 가능성은 없는 “a” 급(안전점검 및 정밀안전진단 세부지침 참조)으로 판정되어 양호한 것으로 판단된다.

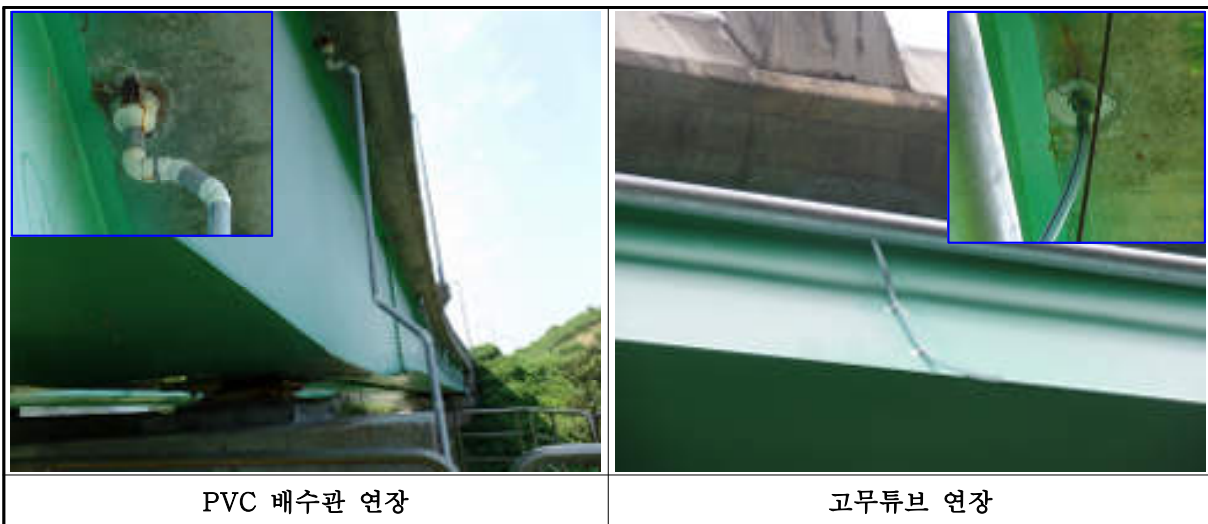
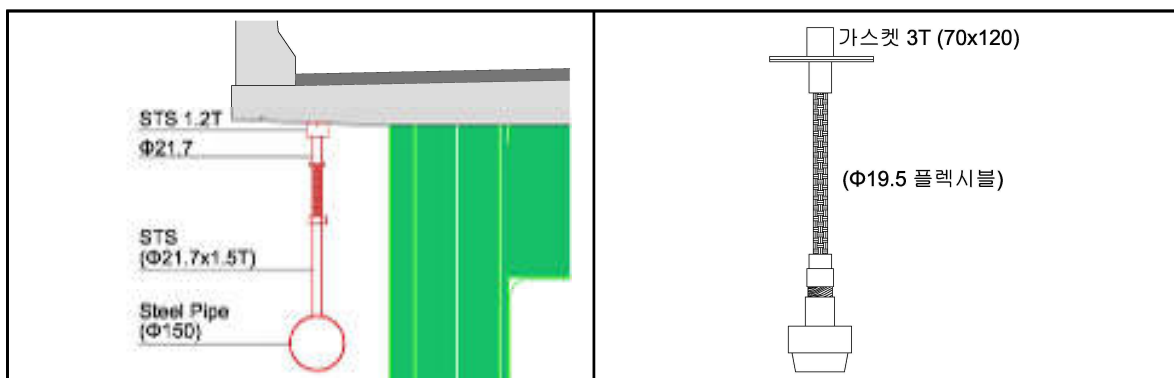
교면 침투수 배출을 위해 캔틸레버 하면에 설치된 유공관으로부터 떨어지는 우수에 의해 도장 열화 및 누수흔적이 조사되었으며, 현재 PVC배수관 또는 고무튜브를 통해 배수 처리가 되고 있으나, 배수관 연장이 되지 않은 배수구에 대해서는 STS 재질의 배수관을 이용하여 포장면 내부 침투수를 처리함으로써 편리한 시공방법으로 시설물의 배수처리가 원활히 이루어지도록 보수가 필요하다.

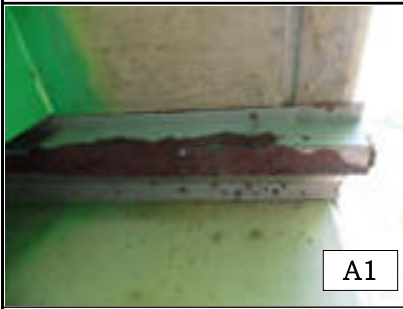
| ④ 유도배수판 부식(A1, A2) | ⑤ 방호벽, 중앙분리대 표면열화 | ⑥ A2 받침장치 여유량 부족 |

| 구 분 | 손상내용 | 단위 | 개소 | 손상<br>물량 | 보수방안 | 우선<br>순위 |
|---|---|---|---|---|---|---|
| | •유도배수관 부식 | m <sup>2</sup> | 4 | 2.00 | 유도배수관재설치 | 2 |
