## 제7장

# 보수 · 보강 및 유지관리방안

## 제7장 보수·보강 및 유지관리방안

충주IC1교는 설계하중 DB-24(DL-24)의 고속국도 교량으로서, 2002년에 준공되어 약 14년 정도 공용 중에 있으며, 충청북도 충주시 이류면 완오리(중부내륙선, 이점 224.61km)에 위치하고 있는 편도 1차로 교량이다.

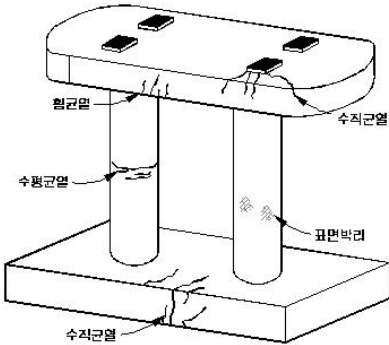
| 주요 손상 | <p>&lt;교각(P1) 교각부 균열&gt;      &lt;교각(P2) 교각부 망상균열&gt;      &lt;교각(P2) 코핑부 누수흔적/들뜸&gt;</p> |
| 원인 | <ul style="list-style-type: none"> <li>◦ 시공초기 건조수축 및 수화열 등</li> <li>◦ 외부충격 등</li> </ul> |
