중부내륙선 김천JCT교(내서) 등 11개교  
정밀안전진단 용역

## 제 3장 현장조사 및 시험

### 3.2 외관조사 결과(여주방향)

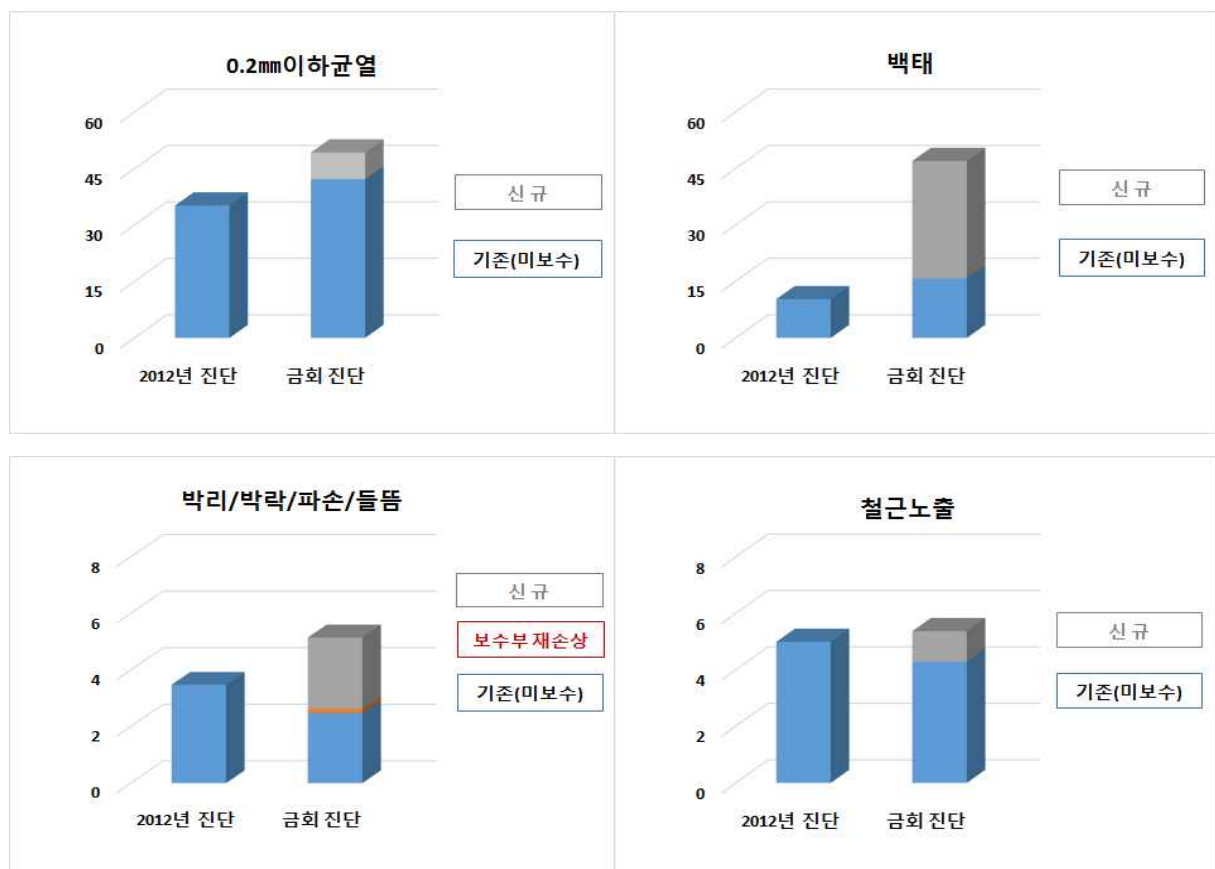
【그림 3.1】 바닥판하면 기 진단결과 비교

- 바닥판하면에서 조사된 균열(0.2mm이하), 백태, 박리/박락/파손/들뜸에 대하여 2012년 진단 결과를 토대로 손상 진전 여부를 검토한 결과, 기 진단 이후에 손상에 대한 하자보수가 일부 이루어진 것으로 조사되었으나, 금회 보수불량에 따른 재손상 및 경년열화로 손상물량이 증가된 것으로 분석되었다.

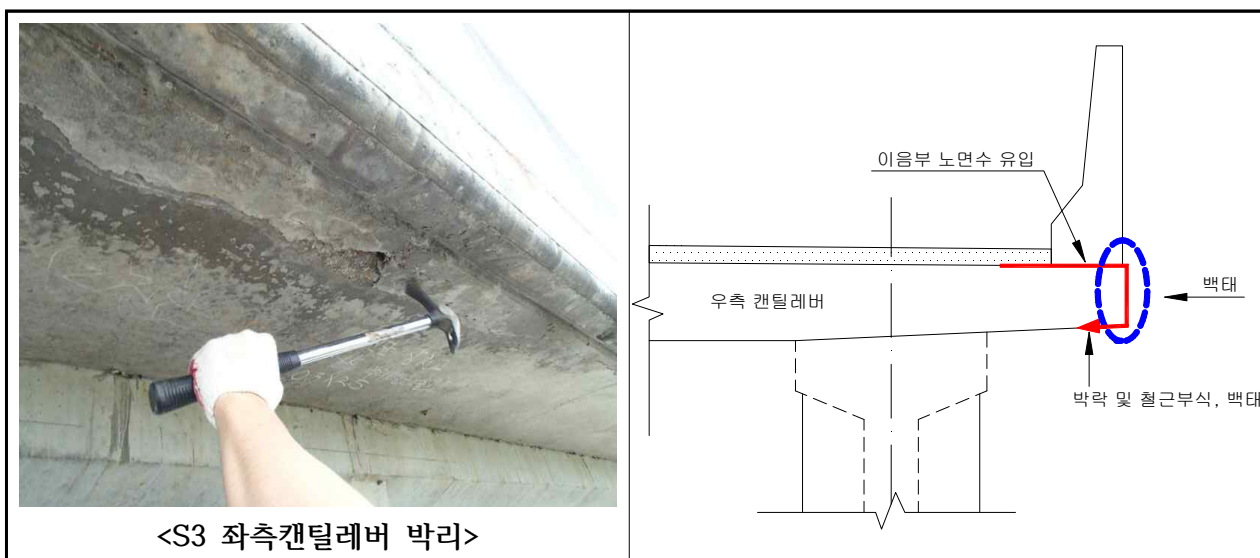
【그림 3.2】 바닥판 및 방호벽 시공이음부 누수 개요

- 캔틸레버부 측면 및 하면에 발생한 백태, 철근부식 및 박락, 박락은 공용 중 우수, 바닥판과 방호벽 시공이음부로의 노면수 유입에 의해 발생한 것으로 판단된다. 상기 손상에 대해서는 내구성 저하 방지를 위해 철근부식 및 박락(단면보수(방청)), 박락 및 파손(단면보수), 백태(표면보수)를 실시하며, 누수에 의해 발생한 손상부에 대해서는 접합부에 주입보수(발포성 우레탄)를 통한 누수방지 대책이 병행되어야 한다.

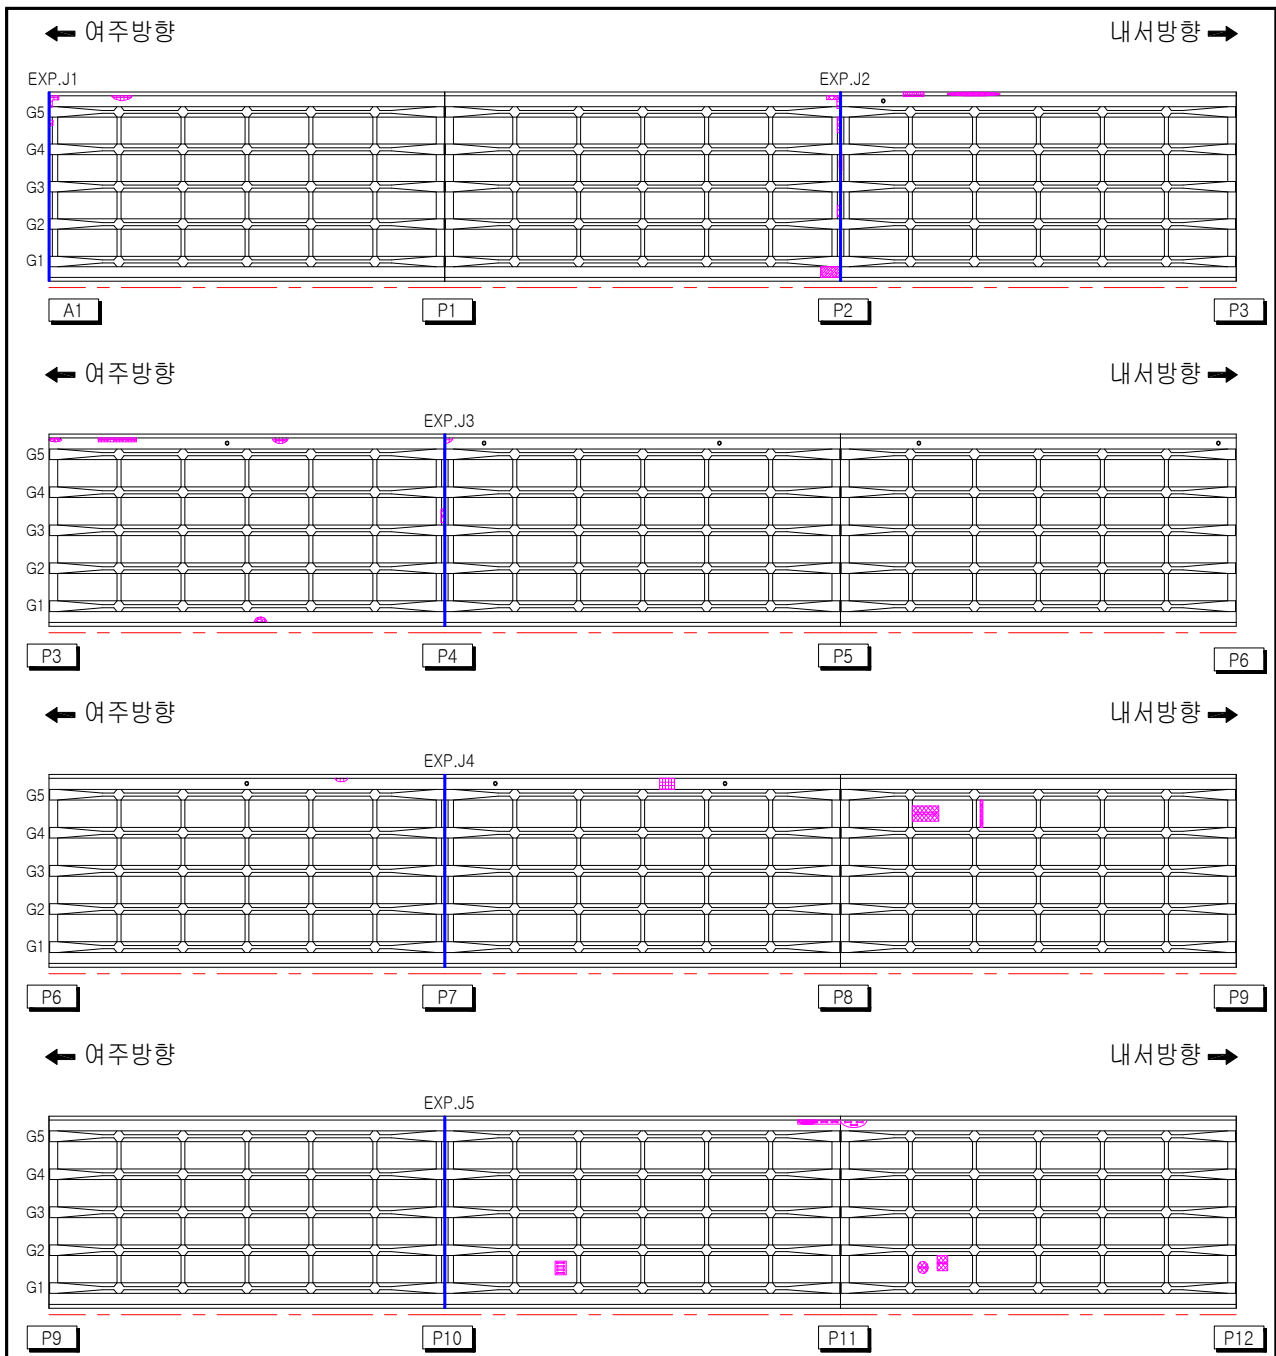
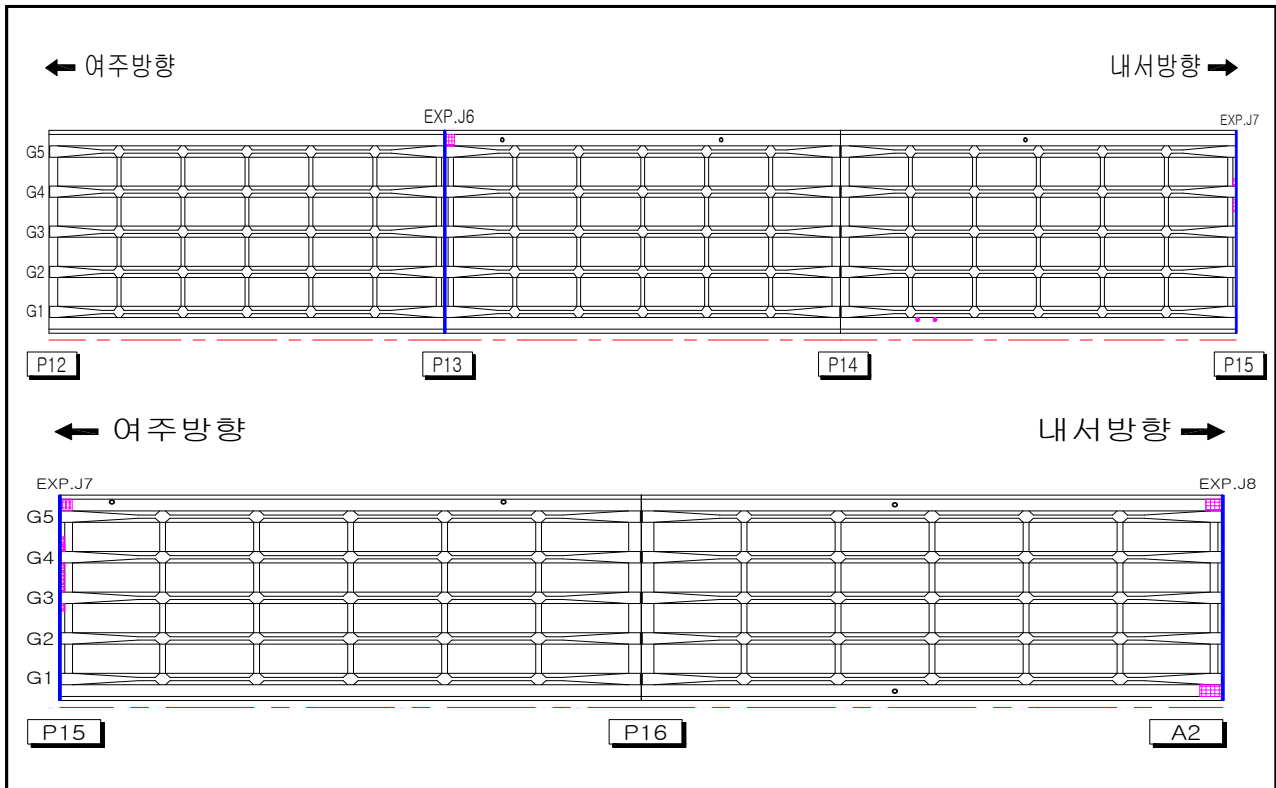
【그림 3.3】 바닥판 단면결함 현황

- 신축이음 단부에서 발생한 박리, 박락, 철근노출 등은 A1, P2, P4, P15 지점에서 발생하였는데, 상기 지점은 기 점검 및 진단 시부터 신축이음누수로 인한 2차손상이 발생되고 있는 것으로 확인되었으며, 금회 진단 시 다소 손상의 진전이 된 것으로 판단된다.
- 상기 손상은 제설제 유입으로 인한 열화이며, 현재 손상이 진행되고 있는 상태로, 내구성 확보를 위해 신축이음장치의 차수방안과 연계하여 단면보수(방청)을 실시하는 것이 바람직하다.

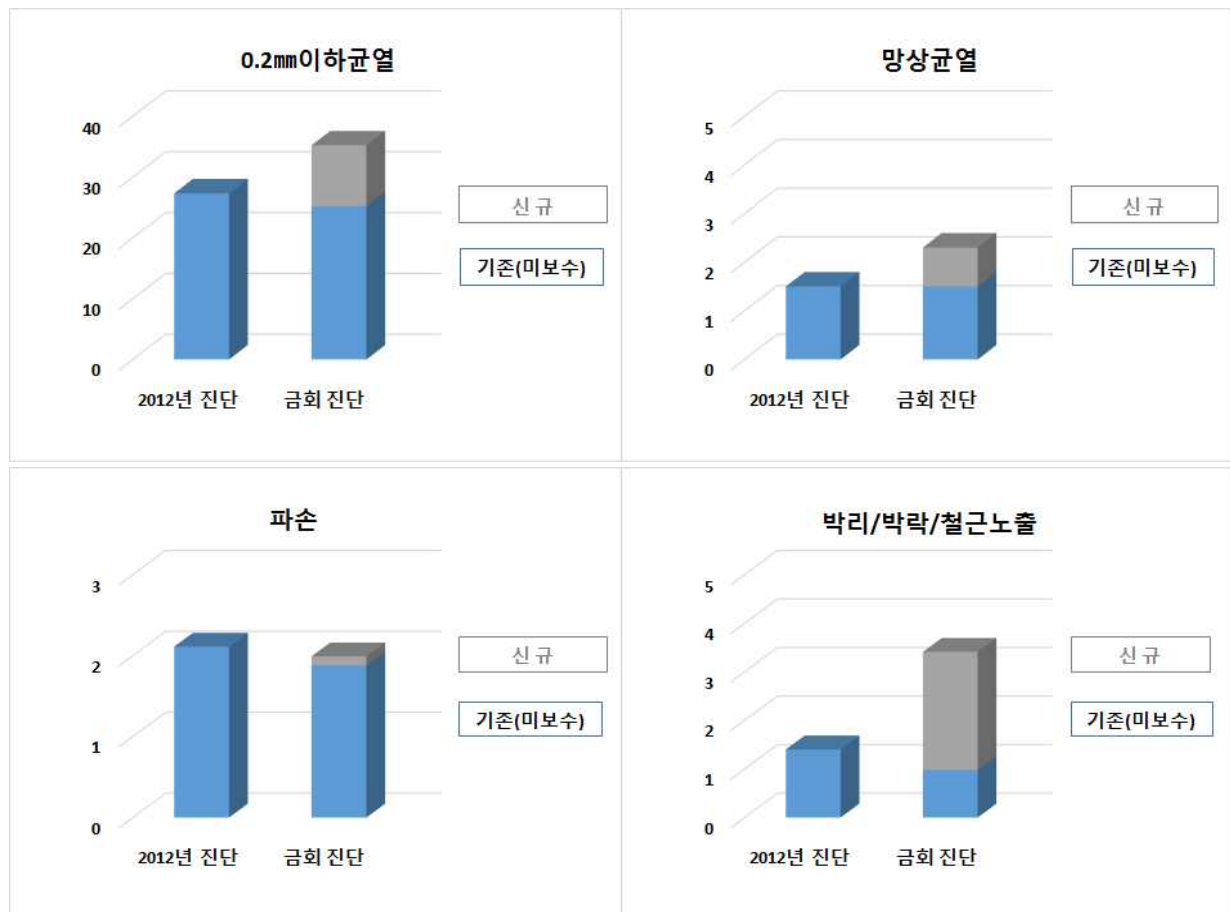
【그림 3.4】 거더 기 진단결과 비교

- 거더 복부에서 조사된 균열과 망상균열에 대해 기 진단 결과를 토대로 손상 진전여부를 검토하였으며, 검토결과 폭 0.1mm이하의 균열이 다소 증가되었는데 이는 신규발생균열이 아닌 기 점검과 진단 시 손상이 경미하여 누락되거나 외관조사망도 작성상의 오류로 인한 누락 등이 원인으로 분석되었다.
- 박리/박락/철근노출/파손 등은 '12년 정밀안전진단 이후 실시한 보수에 의해 일부 보수 완료 되었으며, 금회 공용년수 증가로 인한 열화가 진행되어 손상물량이 다소 증가한 것으로 분석되었다.

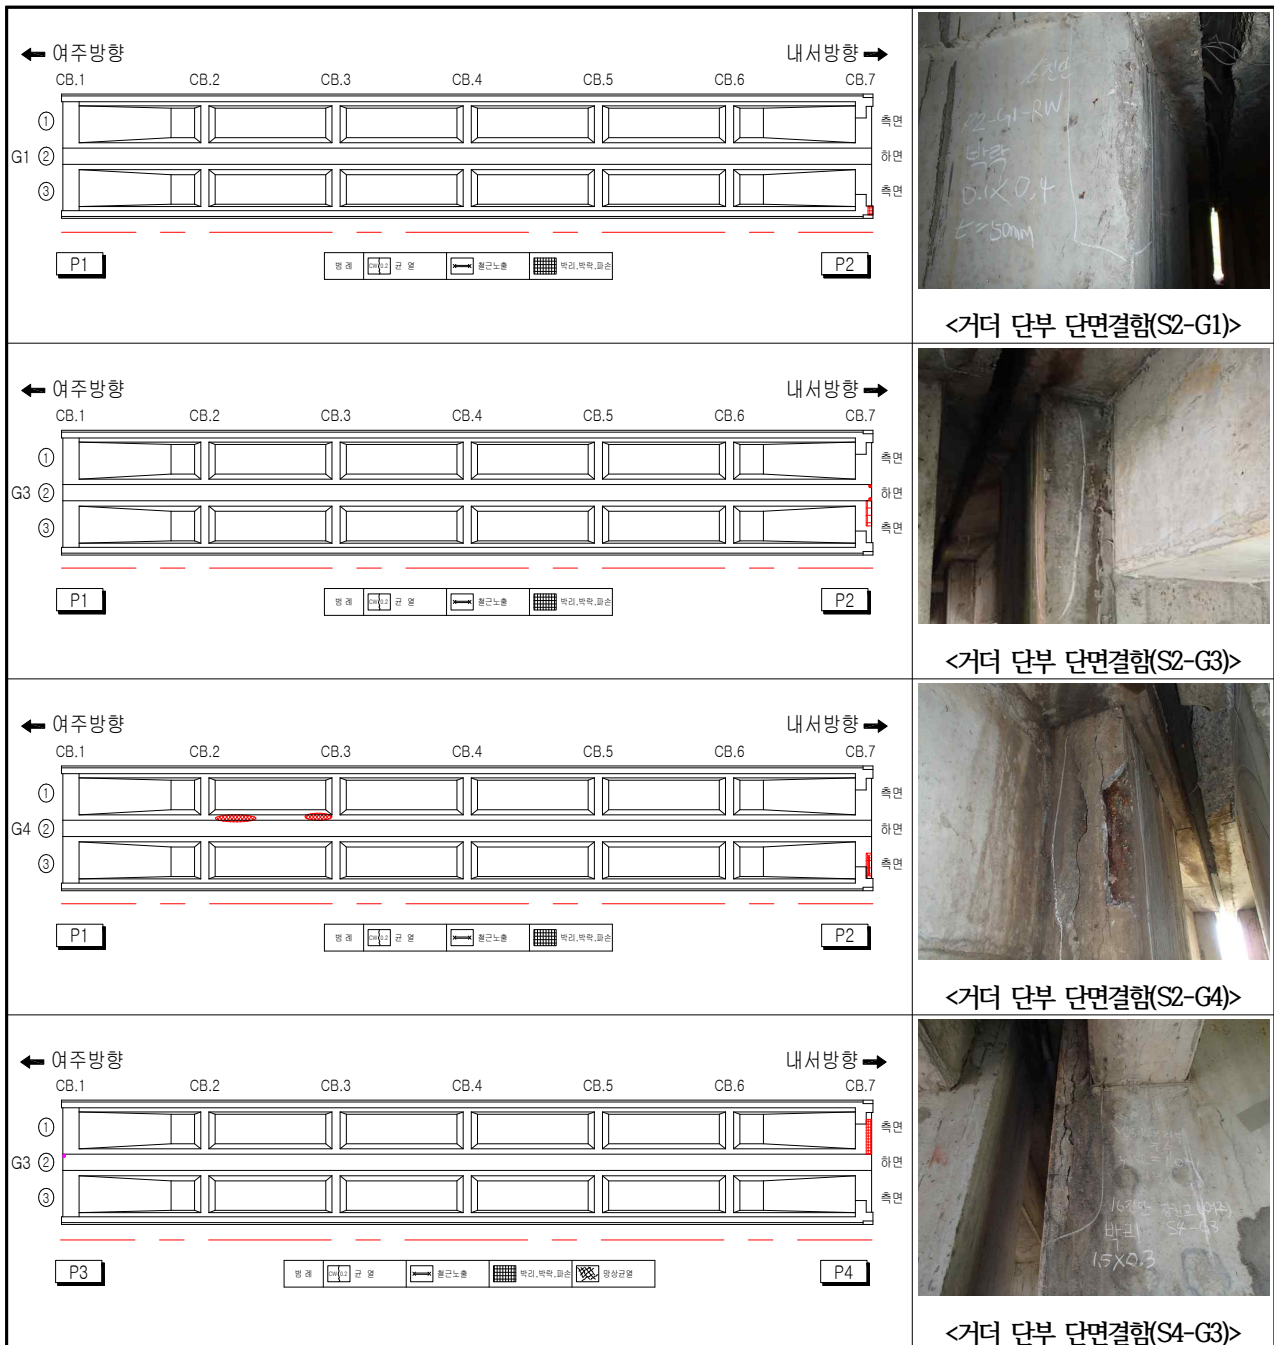
- S2-P2, S4-P4 거부 단부에 발생한 박리/박락/철근노출 등은 신축이음부 누수로 인해 거더단부의 철근이 부식되면서 팽창하여 발생한 손상으로 내구성 저하 방지를 위해 신축이음장치의 차수방안과 연계하여 단면보수(방청)가 필요하다.

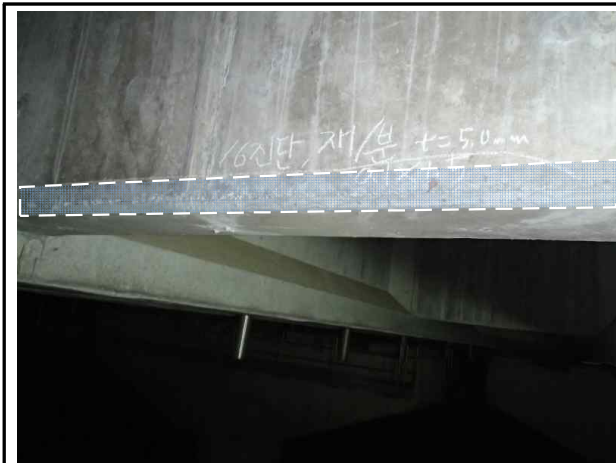
경미한 재료분리(S9-CB5)

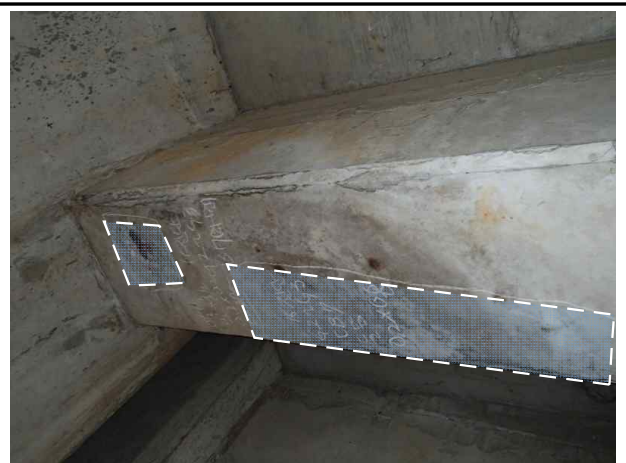
들뜸, 박락 및 철근노출(S2-CB7)

- S2-P2지점에서 조사된 박락/철근노출/들뜸은 신축이음부 누수로 인해 거더단부의 철근이 부식되면서 팽창하여 발생한 손상으로 내구성 저하 방지를 위해 신축이음장치의 차수방안과 연계하여 단면보수(방청)가 필요하다.
- S12와 S13경간의 가로보에 발생한 백태는 콘크리트 내부 수분 및 거푸집 탈형시 표면수에 의해 발생한 것으로 추정되며, 손상 정도가 경미하여 현 상태에서의 보수보다는 지속적인 주의관찰을 실시하는 것이 적절할 것으로 사료된다.
- 부분적으로 가로보 하단에서 발생한 재료분리는 시공시 다짐불량에 의한 것으로 손상 정도가 경미하여 보수는 필요하지 않은 상태이다.

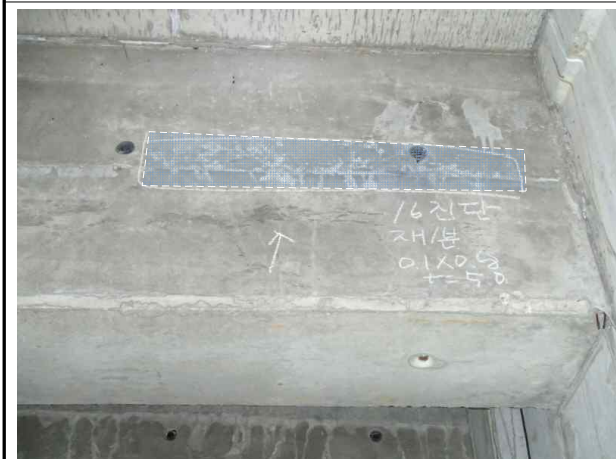
경미한 재료분리(S10-CB7)

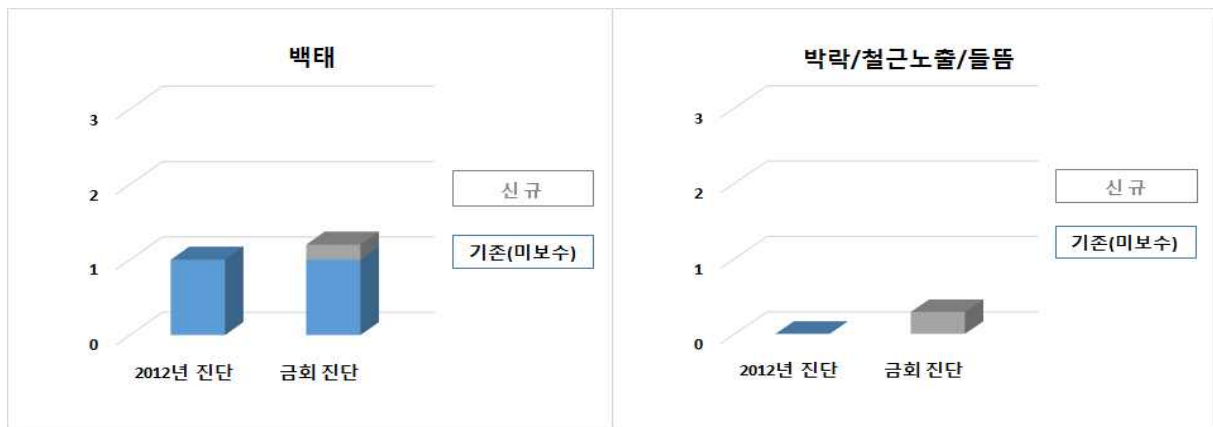
【그림 3.5】 가로보 기 진단결과 비교

- 가로보에 조사된 주요 손상에 대하여 기 진단 결과를 토대로 손상 진전여부를 검토하였으며, 검토결과 공용년수 증가에 따른 신규손상이 추가로 조사되었다.

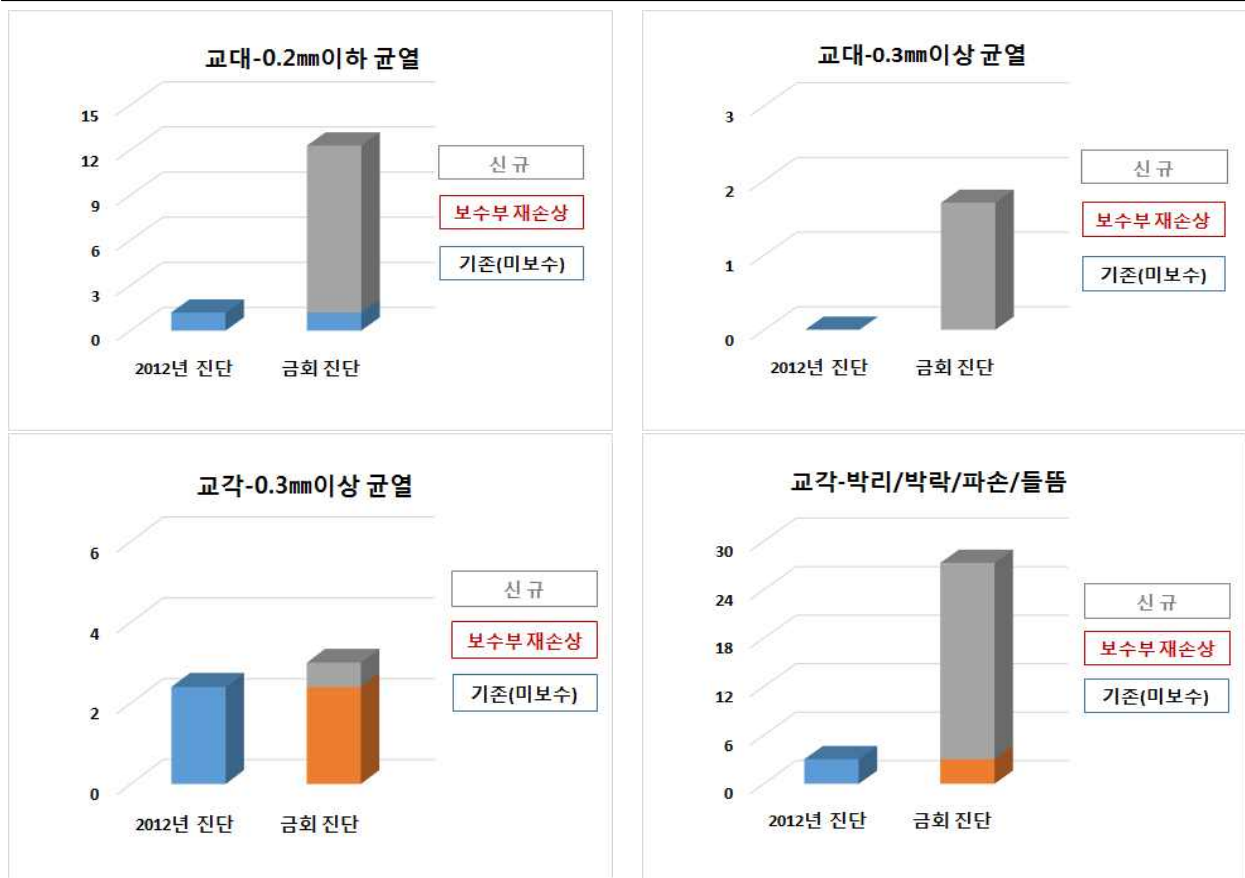
【그림 3.6】 교대 및 교각 기 진단결과 비교

- 교대에 조사된 주요 손상에 대하여 기 진단 결과를 토대로 손상 진전여부를 검토하였으며, 검토결과 기 진단 이후 균열에 대한 보수는 실시되지 않은 것으로 조사되었으며 누수 흔적 주변으로 다소 증가 한 것으로 분석되었다.
- 교각에 조사된 주요 손상에 대하여 기 진단 결과를 토대로 손상 진전여부를 검토하였으며, 검토결과 기 진단 이후 균열에 대한 보수가 일부 실시되었으며, 보수부 재균열이 발생한 것으로 확인되었다. 신축이음주변에서 조사된 박리/박락/들뜸 등의 단면결함은 대부분 보수가 되었으나, 보수부 재손상과 공용년수 증가로 인해 신규물량이 추가된 것으로 분석되었다.

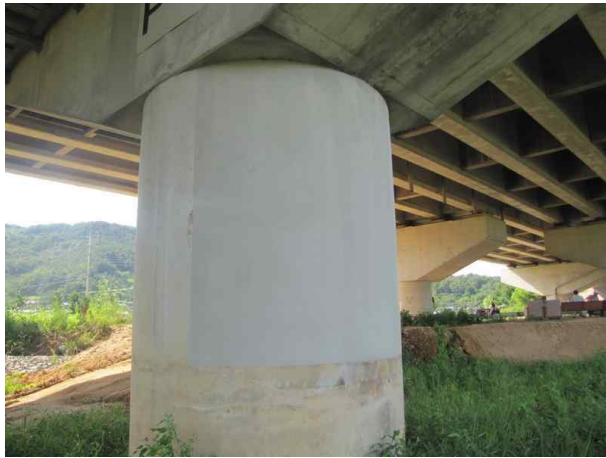
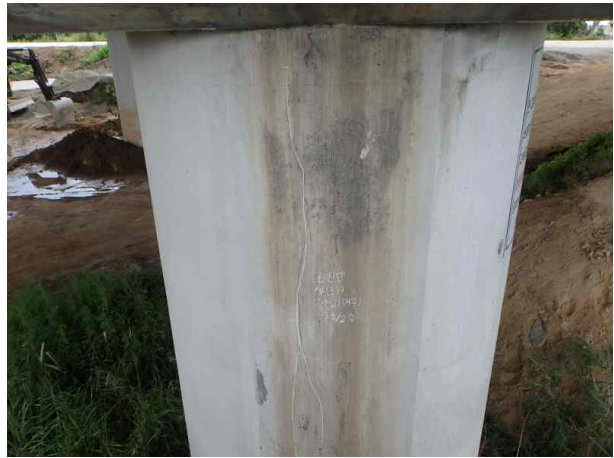
표면보수 현황[2012년 진단](P4 기둥부)

보수부 재균열

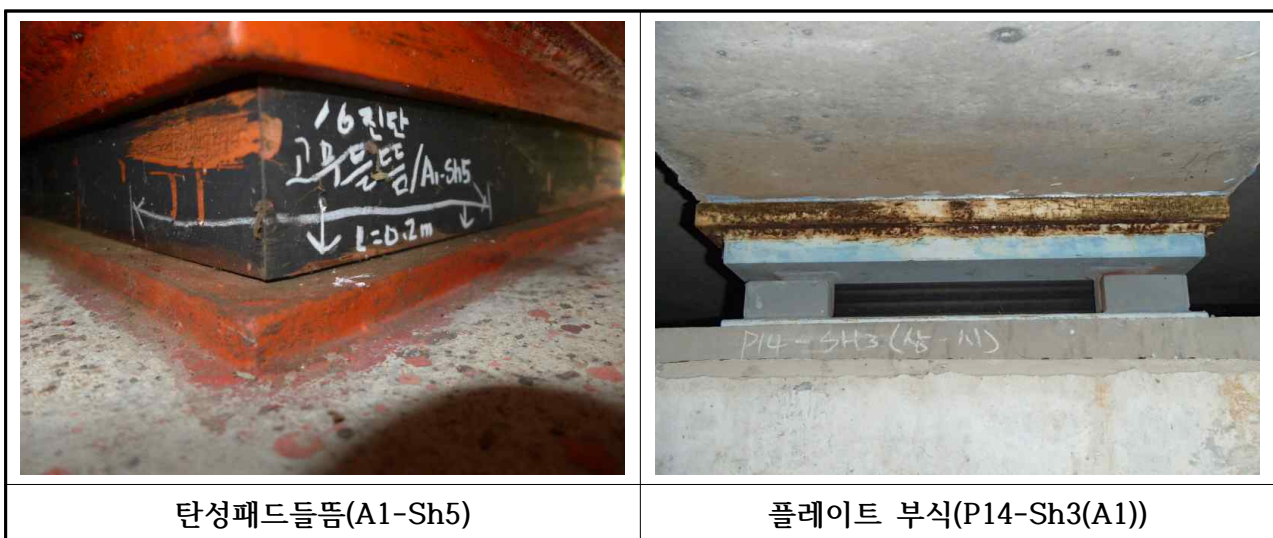
【사진 3.13】 교량받침 손상현황

- 교량 받침장치는 상부구조에서 발생된 하중을 하부구조로 전달하고 상부구조의 신축 및 회전에 능동적으로 대응하는 부재이며, 본 조사에서는 과반력 및 부반력 발생 여부, 온도변화 및 활하중에 의한 신축거동 여부 뿐만 아니라 강재 부식, 콘크리트 손상 여부 등 내구성, 기능성, 사용성 등에 대한 현장조사를 시행하였으며 그 결과는 다음 【표 3.10】와 같다.
- 교량받침에 대한 외관상태는 전반적으로 양호한 상태이며, 탄성받침의 가동상태도 적절한 것으로 조사되었다. 공용 중 발생한 국부적인 손상으로 받침본체 부식, 고무패드 들뜸, 스토퍼 협착, 받침 편기, 무수축물탈 균열, 파손 및 재료분리 등의 손상이 경미하게 조사되었다.

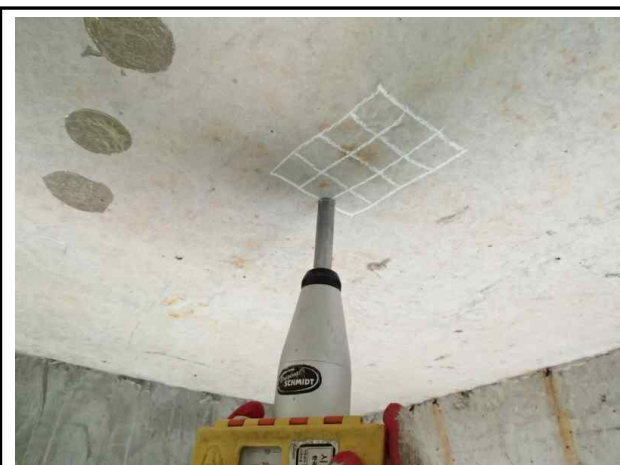
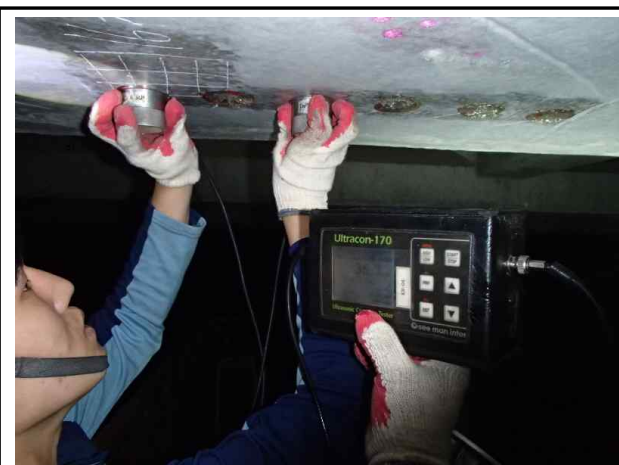
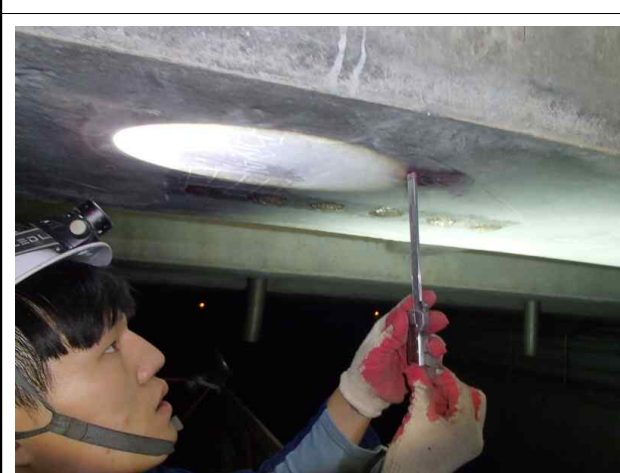
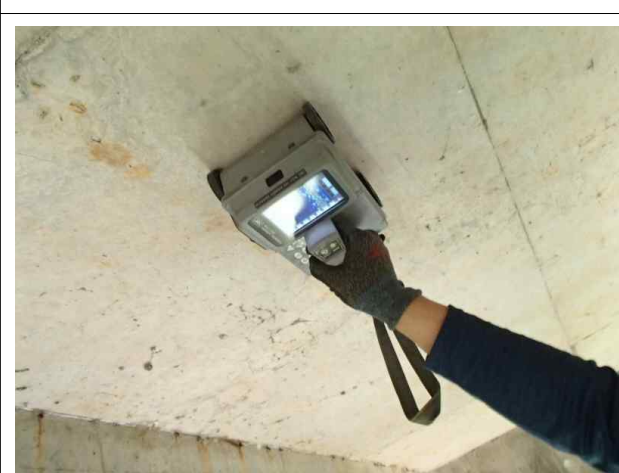
【사진 3.23】 콘크리트 내구성 조사 전경

| 반발경도시험 | 초음파전달속도 시험 |
| 탄산화깊이 측정 | 철근탐사시험 |

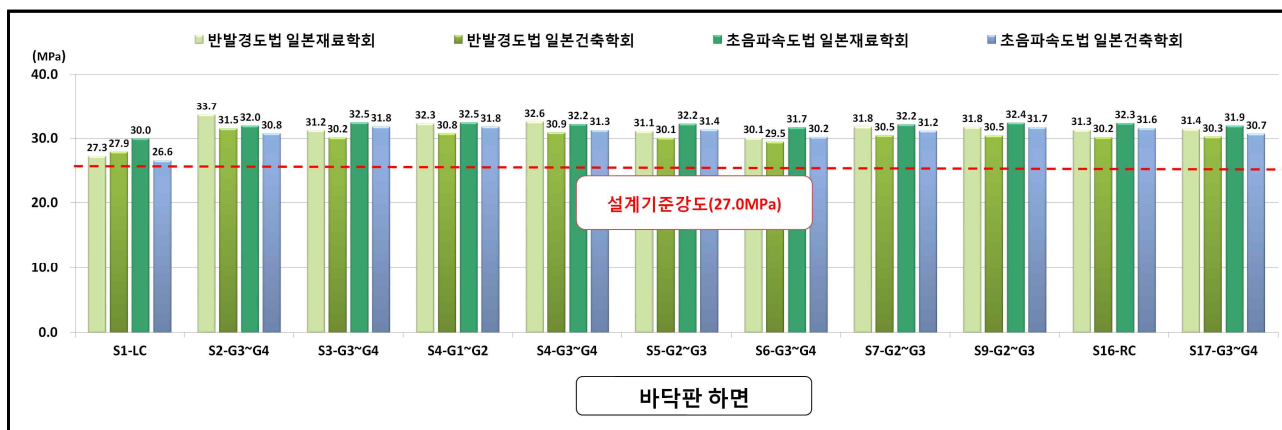
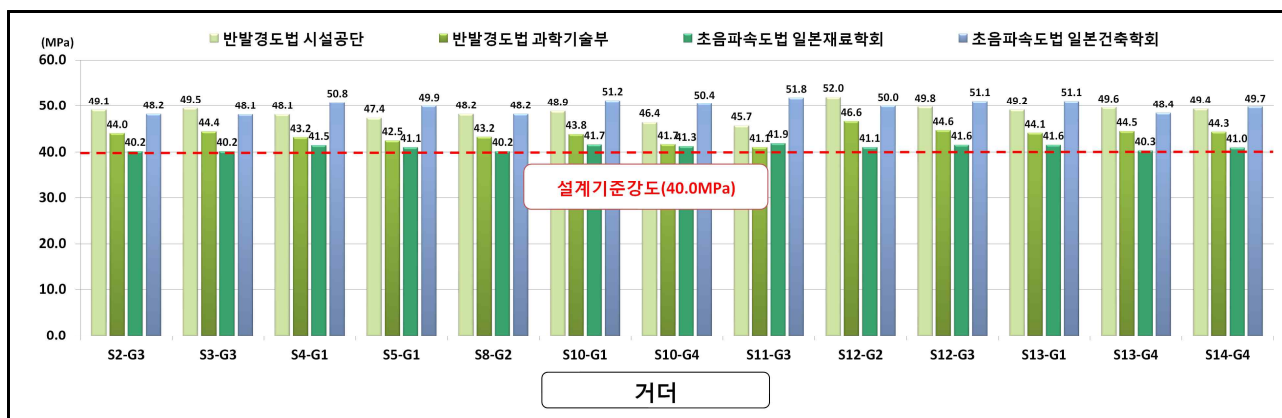
【그림 3.23】 각 비파괴 시험방법에 의한 압축강도 추정 결과(상부구조)

- 검토결과, 설계기준 대비 상부구조 : 100.0~114.0%, 하부구조 : 107.0~128.0%로 상·하부구조 모두 반발경도법에 의한 비파괴 강도는 모두 100% 이상을 상회한 값이 측정되었다.
- 비파괴 추정식에 의해 평가된 강도는 설계기준강도의 90%이상을 만족하면 적정한 것으로 판단함(일본 국토개발기술연구센터)에 따라 전 구간 설계강도 100%이상으로 조사되어 콘크리트 강도는 양호한 것으로 판단된다.
- 따라서, 금회 시험을 실시한 장천교는 상부구조 및 하부구조에 대한 콘크리트 강도는 공용년수 경과에 따른 강도 저하는 없는 것으로 판단된다.

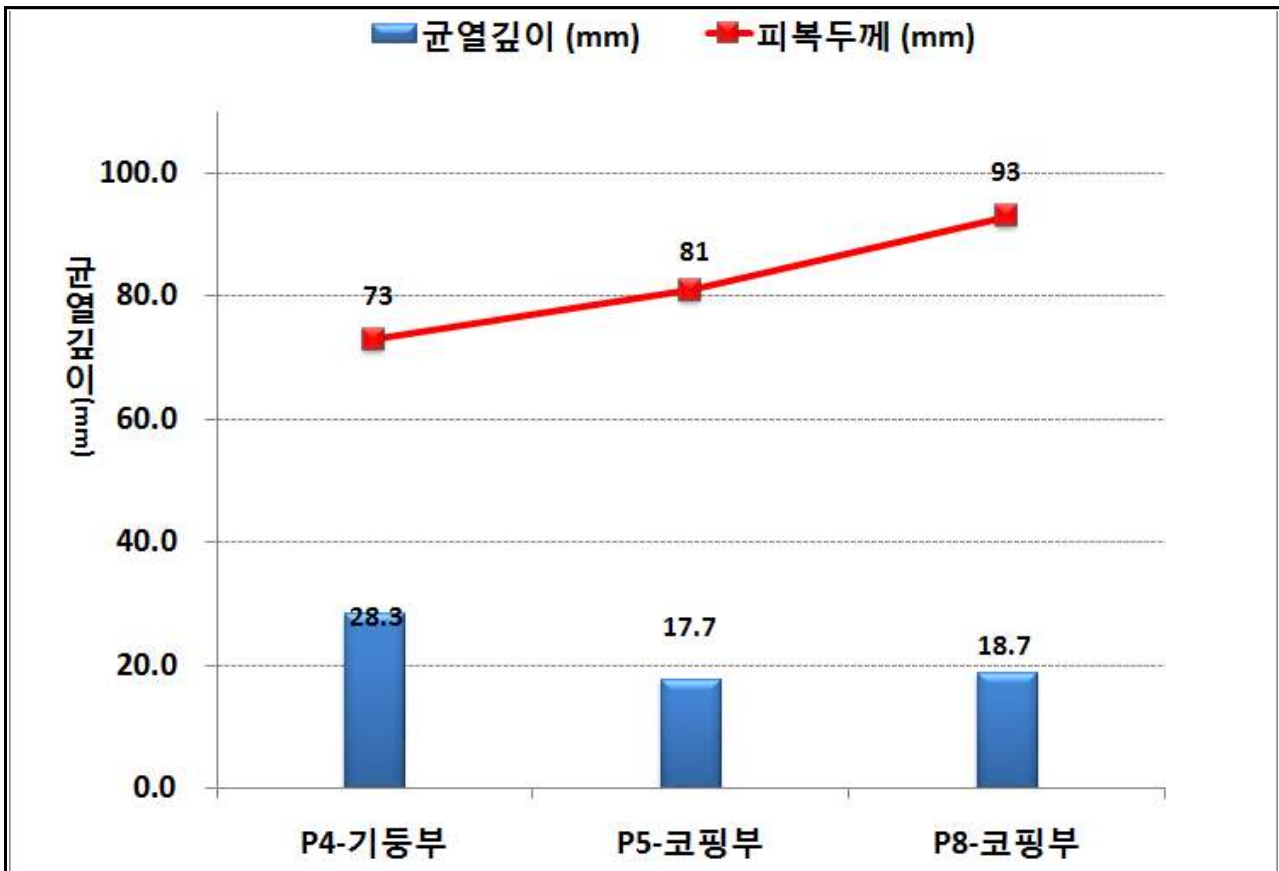
【그림 3.26】 균열 깊이 측정 결과

균열깊이 측정결과, 균열깊이가 최소 피복두께에 근접하지 않은 것으로 나타나 균열로 인한 철근부식 우려는 없는 상태로 조사되었다.

| 측정위치 | 전달거리<br>(mm) | 균열부<br>( $T_c$ ) | 건전부<br>( $T_o$ ) | 균열폭<br>(mm) | 균열깊이<br>(mm) | 피복두께<br>(mm) |
|---|---|---|---|---|---|---|
| P5 코핑 | 100 | 26.1 | 24.6 | 0.2 | 17.7 | 81 |
| P8 코핑 | 100 | 29.9 | 28.0 | 0.2 | 18.7 | 93 |
