중부내륙선 김천JCT교(내서) 등 11개교  
정밀안전진단 용역

## 제 7장 보수 · 보강 및 유지관리방안

경상북도 상주시 낙동면 내곡리(중부내륙선 140.66km 지점)에 위치하고 있는 장천교(여주)는 2001년에 준공되어 약 15여년의 공용기간을 가지고 있는 고속도로 교량이다.

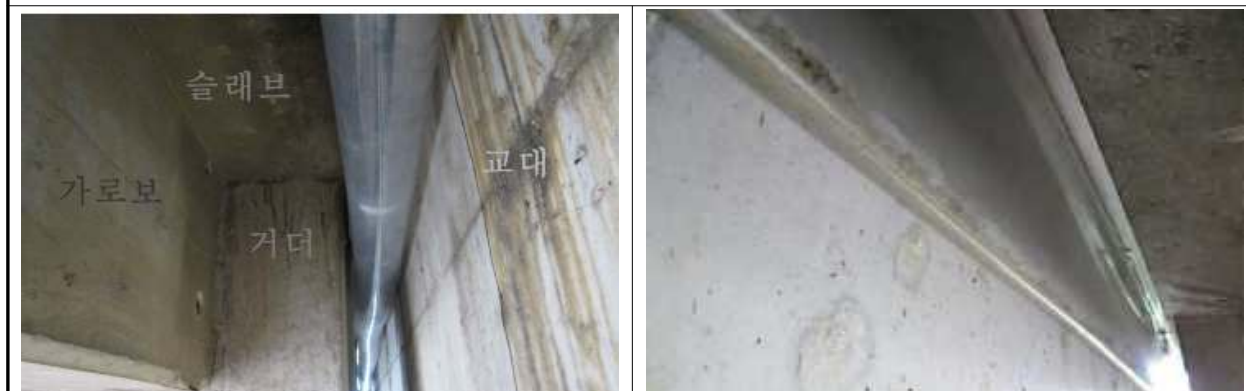
설치 예

본 교량의 신축이음장치의 노후화와 차량의 반복하중 및 충격 등에 의해 신축이음부 누수가 발생하였다. P2, P4 지점은 누수량이 다소 발생하여 교량 하부구조물의 열화(체수 및 받침부식 등)가 발생된 것으로 조사되어 보조부재인 신축이음장치의 교체를 통한 누수차단 방법이 있으나, 시공성 및 경제성을 고려해 국부적인 보수방법인 유도배수관 설치를 통한 보수방법을 제안하였다.

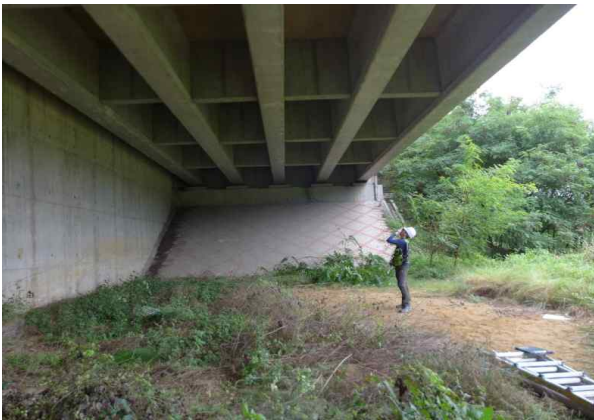
| <p>교대(A1), 도보 점검 가능</p> | <p>교각(P2), 사다리 이용 조사가능</p> |

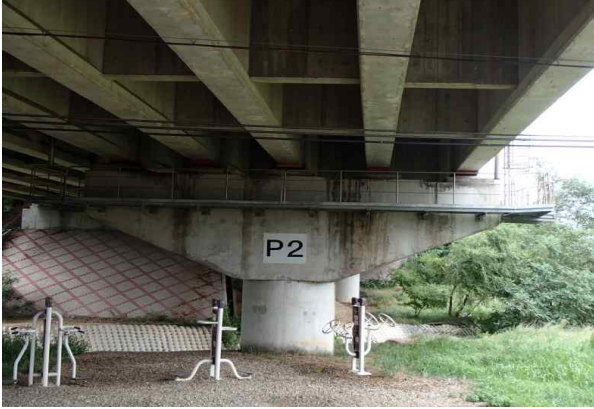
| <p>교각(P2), 점검로 이용 조사가능</p> | <p>교각(P5), 점검로 미설치</p> |
