중부내륙선 김천JCT교(내서) 등 11개교  
정밀안전진단 용역

## 제 3장 현장조사 및 시험

옥성대교(내서, 여주)는 설계하중 DB-24(DL-24)의 고속국도 교량으로서 2001년에 준공되어 약 15년 정도의 공용기간이 경과한 상태이며, 위치상으로 경상북도 구미시 옥성면 대원리(중부내륙선 130.8km 지점)에 있는 방향별 편도2차로 교량이다.

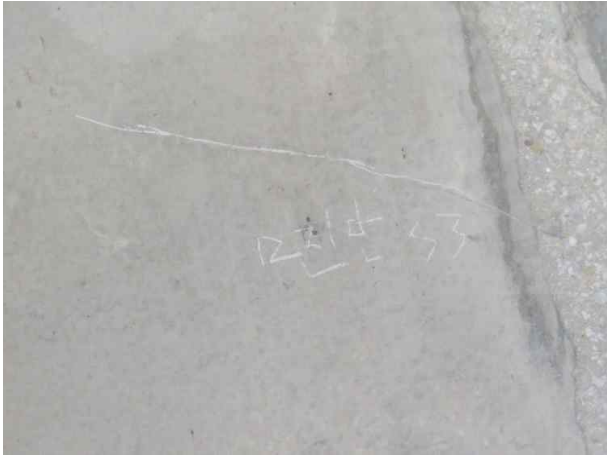
- 바닥판(거더외부 : 좌·우 캔틸레버, 거더내부 : 상부플랜지)에 대한 외관조사 결과, 구조적인 균열 등의 손상은 없는 상태이나 일부개소 거더내부(상부플랜지) 폭 0.1이하mm의 종방향 균열 및 거더외부(좌·우 캔틸레버) 폭 0.1mm이하의 균열, 캔틸레버 최외측 철근 부식 및 백태, 중점 거더 단부의 보수부 박락 등이 조사되었다.
- 거더내부(상부플랜지)의 종방향 균열은 기 진단(2012년)시 관측된 손상이 전반적으로 보수된 상태로 확인되었으며 일부 균열이 추가 조사되었다.
- 거더외부(좌·우 캔틸레버)의 균열 및 균열부 백태 등은 기 진단(2012년)시 관측된 손상이 보수 공사시 누락된 것으로 추정되며 금회 철근노출 및 백태, 보수부 박락 등의 손상이 추가 조사되었다.

| 폭 0.1mm이하 균열(S11 거더내부) | 폭 0.1mm이하 균열(S3 거더외부) |

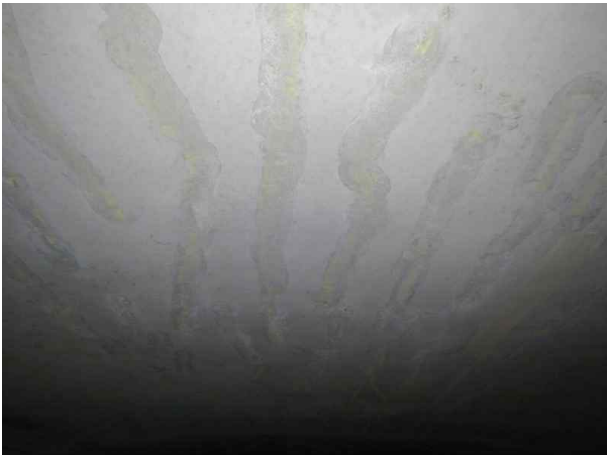
| 균열 보수현황(S15 거더내부) | 철근부식 및 백태(S9 거더외부) |

- 바닥판에 조사된 주요 손상에 대하여 기 진단 결과를 토대로 손상 진전여부를 검토한 결과, 기 진단시 조사된 내부(상부플랜지) 및 외부(캔틸레버)에 발생한 균열은 전반적으로 보수된 상태로 금회 일부 균열이 추가 조사되었다.
- 외부(캔틸레버)에 발생한 균열부 백태 등은 미보수 된 것으로 확인되었으며 금회 철근 부식 및 백태, 보수부 박락 등의 손상이 추가 조사되었다.
- 금회 점검시 추가적인 균열은 기 진단시 일부 조사가 누락된 것으로 추정되며 거더외부(캔틸레버)에 발생한 손상은 일부구간 미보수 및 부분적인 조사 누락 등에 의한 것으로 판단된다.

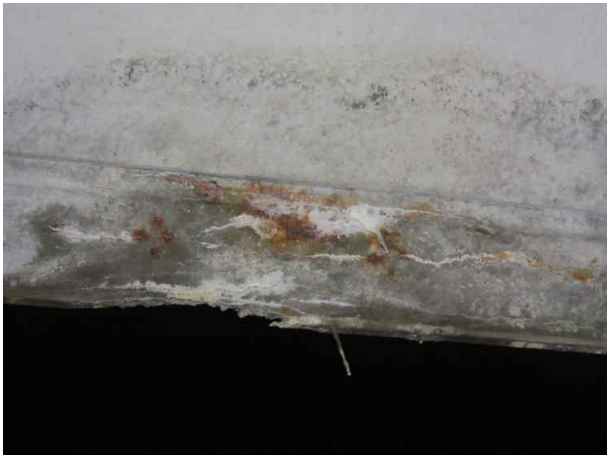
- 거더외부 하면에 발생한 철근노출 및 백태의 경우 포장단부의 시공품질 불량시 포장두께 결손에 의한 집수단면 형성, 바닥판과 방호벽의 시공이음부를 통한 노면수의 유입, 습윤 지속시간의 장기화에 의해 발생한 손상으로 판단된다.

- 시간경과에 따른 손상규모 확대시 박리·박락 등의 단면손실로 내구성 저하가 발생할수 있으므로 일부구간 보수조치가 필요한 것으로 판단된다.

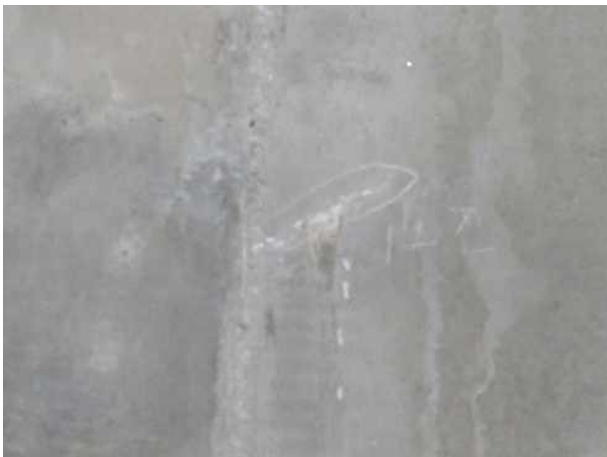
| 철물노출(S4 거더외부) | 균열부 백태(S3 거더외부) |

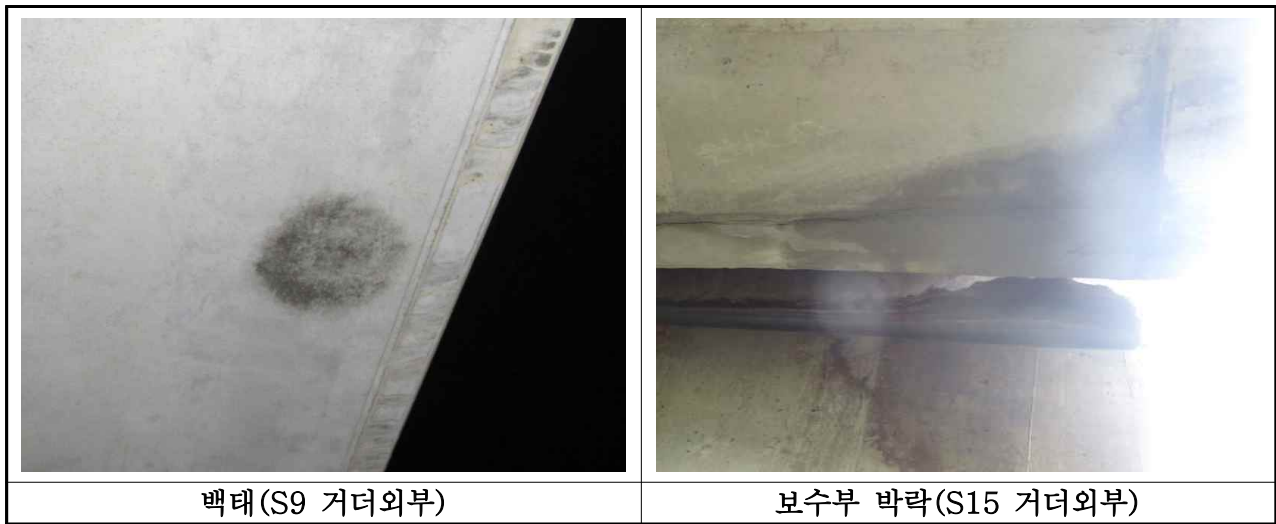
【사진 3.3】 바닥판 손상현황(내서) (계속)

- 거더외부(우측 캔틸레버) 종점단부 보수부 박락의 경우 기 진단시 조사된 손상(철근부식 및 박락)에 대해 단면보수를 시행하였으나 신축이음부 노면수 유입에 따른 재손상이 진행중인 것으로 관측되었다.

- 점검일 현재 거터단부 및 교대 홍벽부의 수분침투 흔적을 고려할 때 신축이음 물받이 경사 또는 연결부 씰링을 통해 노면수 유입경로 차단시 보수부 재손상 진행을 억제할수 있을 것으로 판단된다.

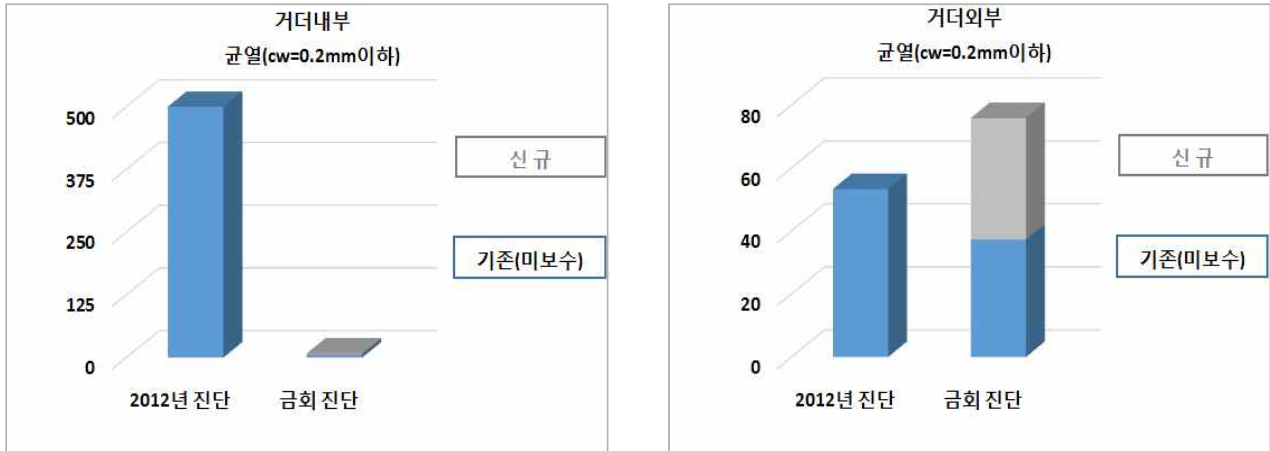
【그림 3.2】 거터 내·외부 기 진단결과 비교(내서)

- PSC Box 거더에 조사된 주요 손상에 대하여 기 진단 결과를 토대로 손상 진전여부를 검토하였으며 검토결과 거더내부는 전반적으로 보수된 상태이며 거더외부는 부분적으로 보수되어 미보수 및 추가적인 신규손상이 확인되었다. 이는 신규발생 균열이 아닌 기 점검과 진단시 손상이 경미하여 누락되거나 외관조사망도 작성상의 오류로 인한 누락 등이 원인으로 분석되었다.

- 거터외부 복부에 발생한 사방향 균열은 기 진단시부터 조사된 균열로 복부 정착단 주변에서 발생하였으며 이는 프리스트레스 도입초기 긴장력과 시공초기 압출시 또는 압출완료 후에 발생한 시공초기 균열로 판단된다.

- 거터외부 하부플랜지에 주요손상인 종방향 균열은 시공이음부에 집중되어 있으며 이는 시공초기 콘크리트 내·외부의 온도차이로 인한 부등건조수축과 세그먼트 이어치기시 선타설 콘크리트에 구속되어 발생한 것으로 판단된다.

- 기 진단(2012년) 이후 균열폭 및 손상규모의 추가적인 진전은 없으므로 별도의 보수 조치보다 지속적인 주의관찰을 실시하여 관리하는 것이 바람직한 것으로 판단된다.

- 조사된 종방향 균열은 균열폭(0.1mm이하) 등을 감안할때 별도의 보수조치보다 지속적인 주의관찰을 실시하여 관리하는 것이 바람직한 것으로 판단된다.

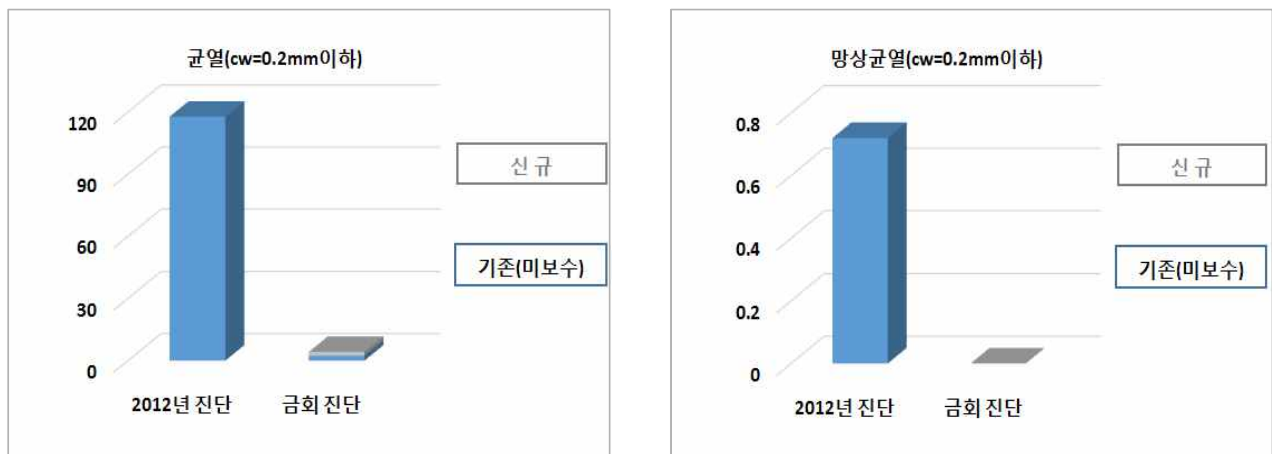
【그림 3.3】 격벽 기 진단결과 비교(내서)

- 격벽에 조사된 주요 손상에 대하여 기 진단 결과를 토대로 손상 진전여부를 검토하였으며 검토결과 격벽은 전반적으로 보수된 상태이며 일부 미보수 및 신규손상이 추가 확인되었다. 이는 신규발생 손상이 아닌 기 점검과 진단시 손상이 경미하여 누락되거나 외관조사망도 작성상의 오류로 인한 누락 등이 원인으로 분석되었다.

- 격벽에 신규로 조사된 균열은 균열의 발생형태 및 균열폭 등을 감안할 때 추가적인 손상진전이 아닌 기 진단시 손상이 일부 누락된 것으로 판단된다.
- 발생한 균열은 대부분 폭 0.2mm이하 균열로서 시공초기 건조수축과 Massive한 콘크리트에서 높은 온도의 내부 수화열이 소산되면서 발생하는 수축작용이 선 시공된 거더에 구속되어 발생한 비구조적인 균열로 판단되므로 별도의 보수조치보다 지속적인 주의관찰을 실시하여 관리하는 것이 바람직한 것으로 판단된다.

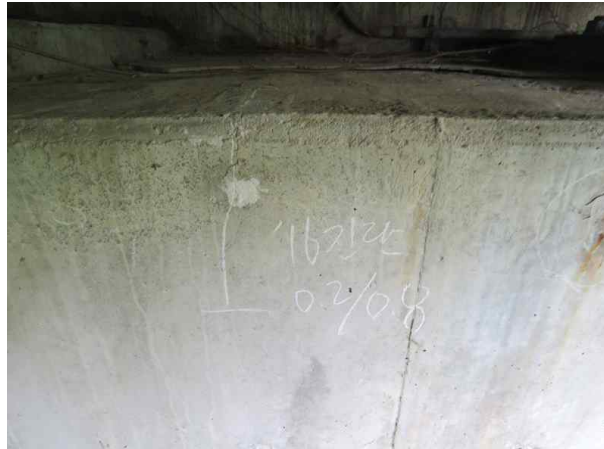
| <p>폭 0.2mm 균열(A1 벽체 상단)</p> | <p>표면오염(A2 홍벽 좌측전면)</p> |

- 하부구조에 발생한 균열은 대부분 균열폭 0.2mm이하로 수직균열의 형태를 보이고 있는 것으로 조사되었으며 균열의 형상, 방향성, 발생 위치 등을 고려해 볼 때 콘크리트 재료적 특성인 시공초기 건조수축에 의해 발생한 것으로 판단된다. 균열폭 0.2mm이하 균열은 지속적인 주의관찰을 실시하고 폭 0.3mm이상 균열에 대해서는 내구성 확보를 위해 주입보수를 실시하는 것이 바람직한 것으로 판단된다.
- 그 외 파손, 재료분리, 균열부 백태 등의 손상은 발생정도가 경미하고 구조물에 안전성에 영향이 없는 비구조적 손상으로 별도의 보수조치보다 지속적인 주의관찰을 실시하여 관리하는 것이 바람직한 것으로 판단된다.
- A2 점검계단 하부의 토사유실은 우수침투에 의한 손상의 발생범위가 확대될수 있으므로 토사채움 등의 보수가 필요한 것으로 판단된다.
- P14 주변 성토사면의 경우 점검일 현재 우수에 의한 수로형성과 토사유실이 발생한 상태로 발생범위는 국부적이나 향후 법면보호공 등의 설치에 의한 사면보호는 필요한 것으로 판단된다.

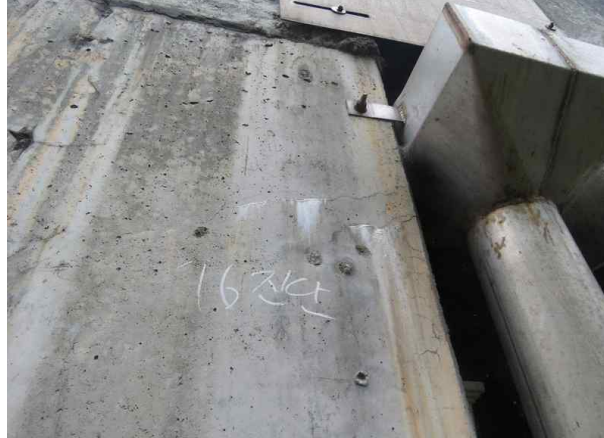
| <p>균열부 백태(A2 홍벽 좌측전면)</p> | <p>보수부 재균열(A2 Lateral Guide 전면)</p> |

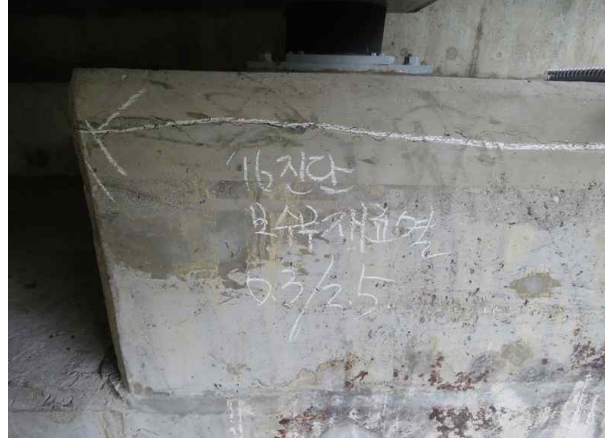
- 교대 및 교각에 조사된 주요 손상에 대하여 기 진단 결과를 토대로 손상 진전여부를 검토하였으며, 기 진단(2012년) 이후 부분적인 보수가 이루어진 상태이나 일부구간 미보수 및 보수부 재균열이 발생한 것으로 확인되었다.

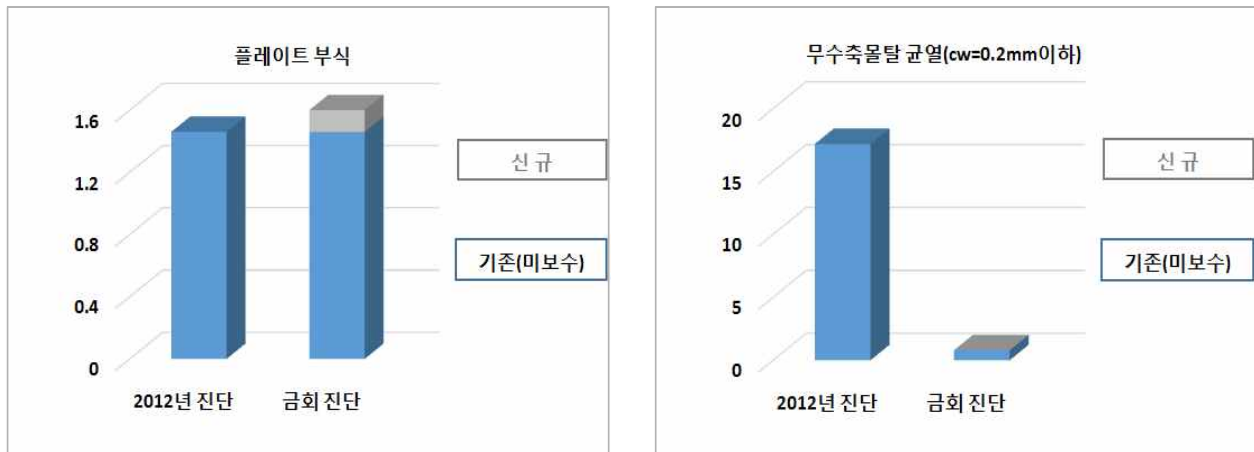
【그림 3.8】 교량받침 기 진단결과 비교(내서)

- 받침장치에 조사된 받침무수축물탈 균열과 받침부식에 대하여 기 진단 결과를 토대로 손상 진전여부를 검토하였으며 검토결과 기 진단(2012년) 이후 균열부에 대한 부분적인 보수가 이루어진 상태이나 일부 미보수 및 신규손상이 추가 발생된 것으로 확인되었다.
- 신규로 조사된 주요손상은 교량받침 본체 부식으로 A2 표면오염 등의 누수흔적을 고려할 때 신축이음부 노면수 유입에 의한 손상으로 판단된다.

- 받침본체 도장박리 및 부식은 신축이음부 노면수 유입 등에 의한 도장열화로 추정되며 온도변화에 따른 신축거동을 저해할수 있으므로 녹발생부 제거 및 재도장이 요구된다.
- 무수축물탈 균열은 시공초기 건조수축에 의한 것으로 판단되며 무수축물탈 파손은 시공 시 또는 유지관리시 외부충격에 의한 것으로 추정된다. 상기 손상은 손상정도가 경미하여 별도의 보수조치보다 지속적인 주의관찰을 실시하여 관리하는 것이 바람직한 것으로 판단된다.

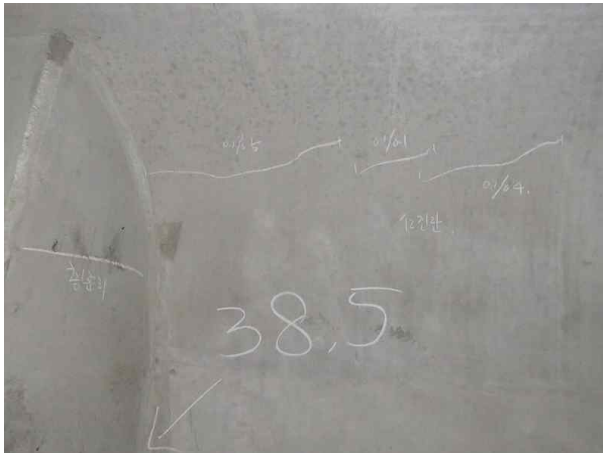
| <p>폭 0.1mm이하 종방향균열 (S11-LF 내부)</p> | <p>망상균열 (S9-deviation블럭 내부)</p> |

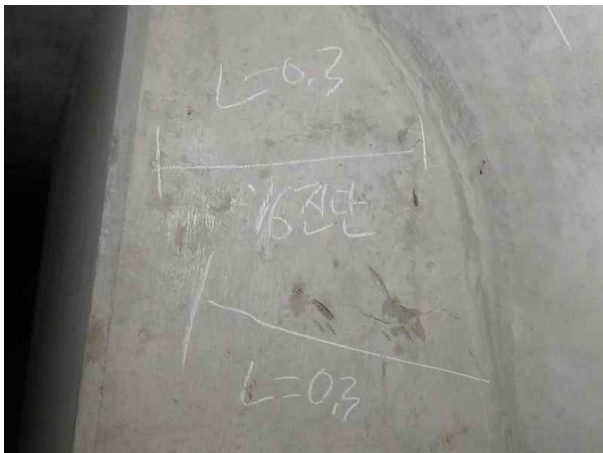
| <p>충분리 (S13-LW 내부)</p> | <p>폭 0.1mm이하 사방방향균열 (S10-RW 외부)</p> |

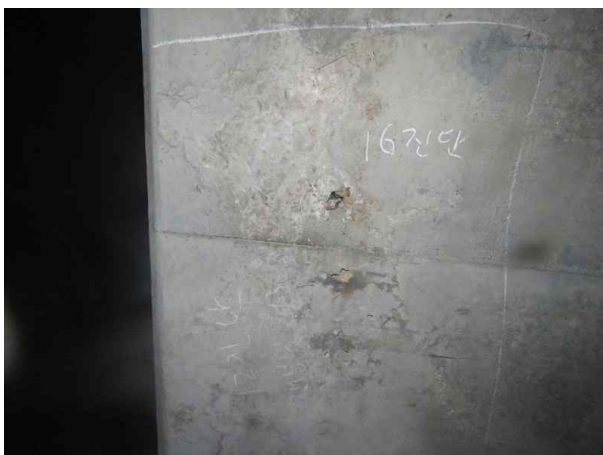
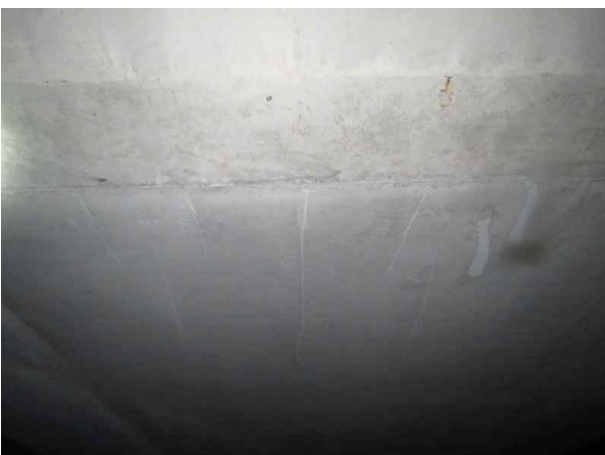
【사진 3.24】 거더 손상사진(여주)

| <p>재료분리 및 철근노출 (S4-LF 외부)</p> | <p>폭 0.1mm이하 종방향균열 (S4-LF 외부)</p> |

- 거더외부 하부플랜지에 주요손상인 종방향 균열은 시공이음부에 집중되어 있으며 이는 시공초기 콘크리트 내·외부의 온도차이로 인한 부등건조수축과 세그먼트 이어치기시 선타설 콘크리트에 구속되어 발생한 것으로 판단된다.

- 조사된 종방향 균열은 균열폭(0.1mm이하) 등을 감안할때 별도의 보수조치보다 지속적인 주의관찰을 실시하여 관리하는 것이 바람직한 것으로 판단된다.

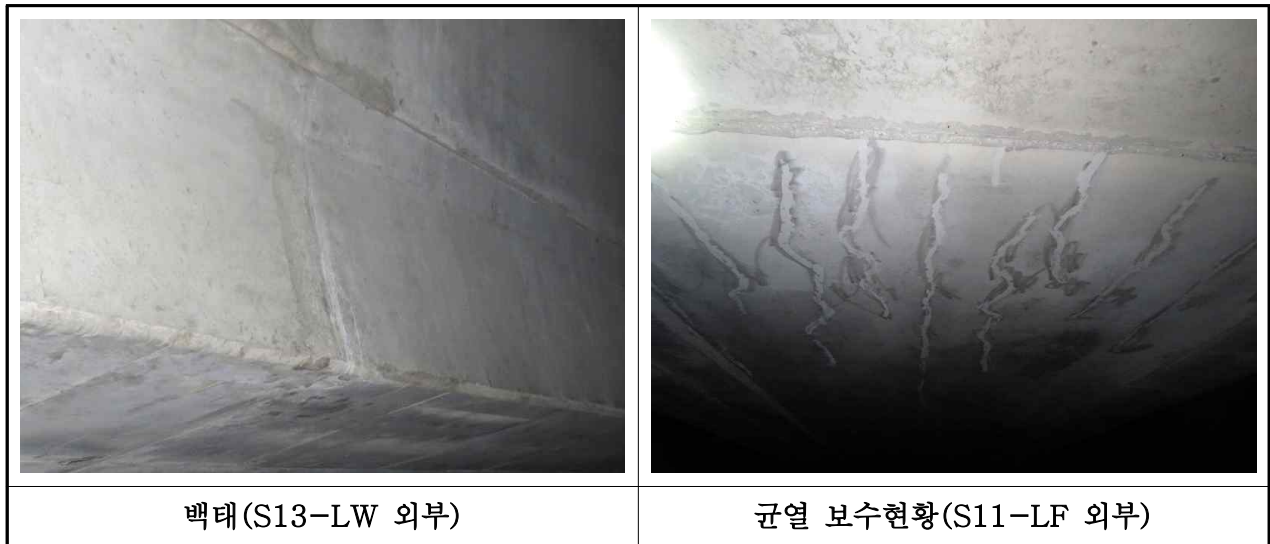
【사진 3.24】 거더 손상사진(여주, 계속)

- PSC Box 거더에 조사된 주요 손상에 대하여 기 진단 결과를 토대로 손상 진전여부를 검토하였으며, 검토결과 거더내부는 전반적으로 보수된 상태이며 거더외부는 부분적으로 보수되어 미보수 및 추가적인 신규손상이 확인되었다. 이는 신규발생 균열이 아닌 기 점검과 진단시 손상이 경미하여 누락되거나 외관조사망도 작성상의 오류로 인한 누락 등이 원인으로 분석되었다.

- 거더외부 복부에 발생한 사방향 균열은 기 진단시부터 조사된 균열로 복부 정착단 주변에서 발생하였으며 이는 프리스트레스 도입초기 긴장력과 시공초기 압출시 또는 압출완료 후에 발생한 시공초기 균열로 판단된다.

- 기 진단(2012년) 이후 균열폭 및 손상규모의 추가적인 진전은 없으므로 별도의 보수 조치보다 지속적인 주의관찰을 실시하여 관리하는 것이 바람직한 것으로 판단된다.

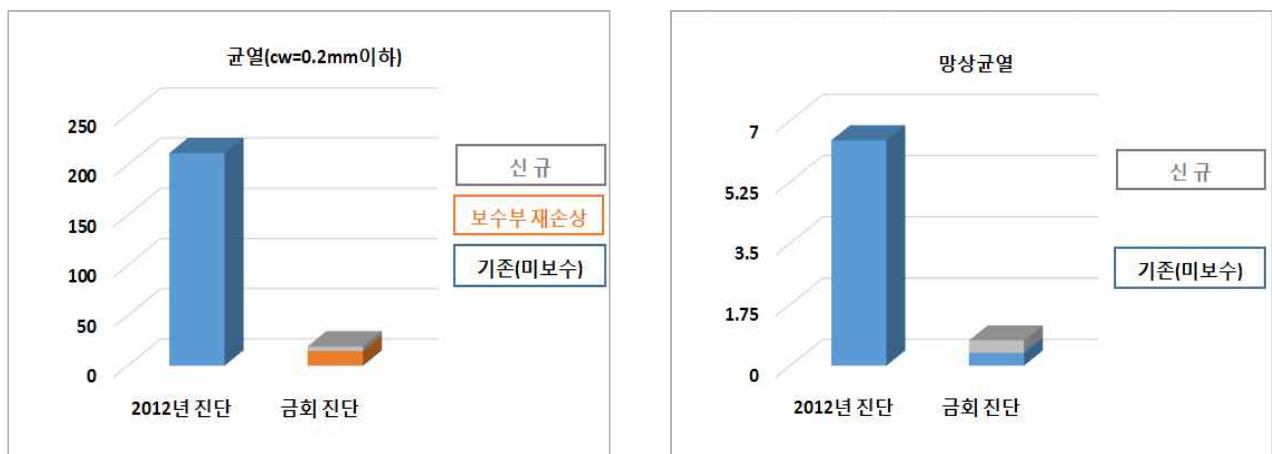
【그림 3.13】 격벽 기 진단결과 비교(여주)

- 격벽에 조사된 주요 손상에 대하여 기 진단 결과를 토대로 손상 진전여부를 검토하였으며, 검토결과 격벽은 전반적으로 보수된 상태이며 일부 미보수 및 신규손상이 추가 확인되었다. 이는 신규발생 손상이 아닌 기 점검과 진단시 손상이 경미하여 누락되거나 외관조사망도 작성상의 오류로 인한 누락 등이 원인으로 분석되었다.

- 격벽에 신규로 조사된 균열은 균열의 발생형태 및 균열폭 등을 감안할 때 추가적인 손상진전이 아닌 기 진단시 손상이 일부 누락된 것으로 판단된다.
- 발생한 균열은 대부분 폭 0.2mm이하 균열로서 시공초기 건조수축과 Massive한 콘크리트에서 높은 온도의 내부 수화열이 소산되면서 발생하는 수축작용이 선 시공된 거더에 구속되어 발생한 비구조적인 균열로 판단되므로 별도의 보수조치보다 지속적인 주의관찰을 실시하여 관리하는 것이 바람직한 것으로 판단된다.

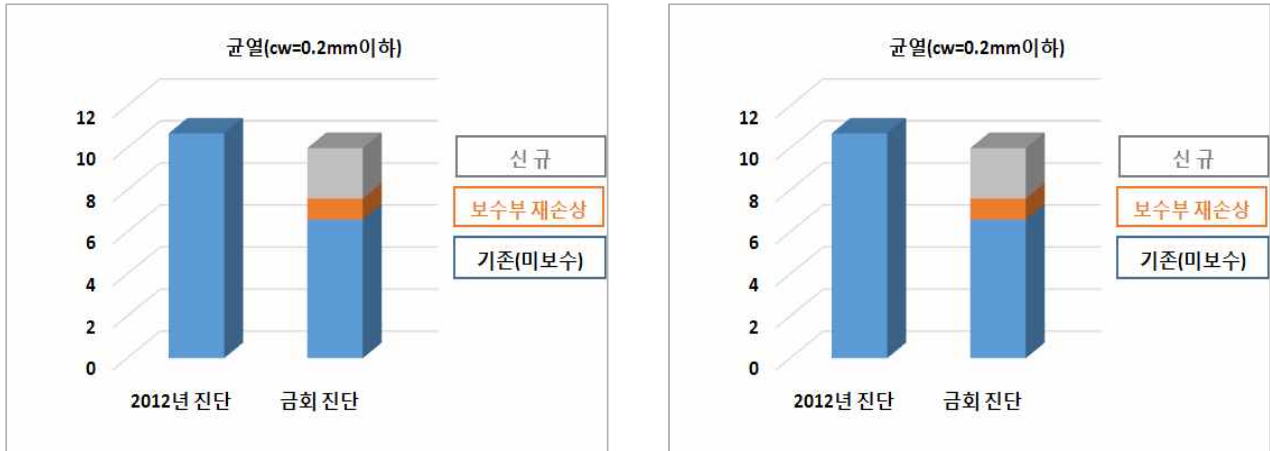
【그림 3.14】 교대 기 진단결과 비교(여주)

- 교대 및 교각에 조사된 주요 손상에 대하여 기 진단 결과를 토대로 손상 진전여부를 검토하였으며, 기 진단(2012년) 이후 부분적인 보수가 이루어진 상태이나 일부구간 미보수 및 보수부 재균열이 발생한 것으로 확인되었다.

- 하부구조에 발생한 균열은 대부분 균열폭 0.2mm이하로 수직균열의 형태를 보이고 있는 것으로 조사되었으며, 균열의 형상, 방향성, 발생 위치 등을 고려해 볼 때, 콘크리트 재료적 특성인 시공초기 건조수축에 의해 발생한 것으로 판단된다. 균열폭 0.2mm이하 균열은 지속적인 주의관찰을 실시하고, 폭 0.3mm이상 균열에 대해서는 내구성 확보를 위해 주입보수를 실시하는 것이 바람직한 것으로 판단된다.

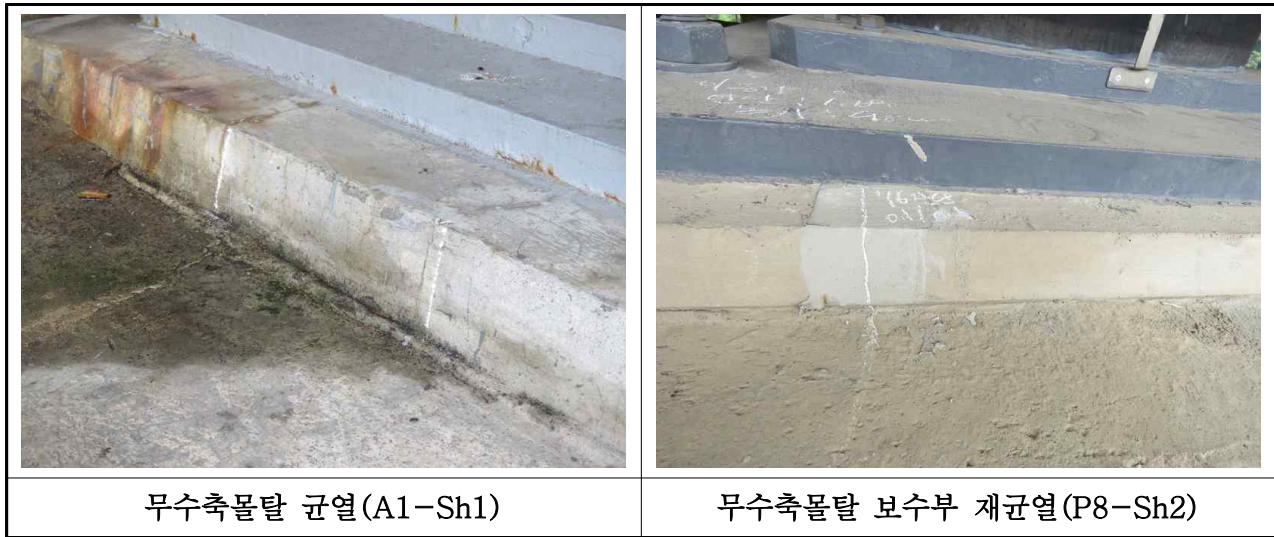
【사진 3.30】 교량받침 손상현황(여주, 계속)

- 받침장치에 조사된 받침무수축물탈 균열과 받침부식에 대하여 기 진단 결과를 토대로 손상 진전여부를 검토하였으며, 검토결과 기 진단(2012년) 이후 균열부에 대한 부분적인 보수가 이루어진 상태이나 일부 미보수 및 신규손상이 추가 발생된 것으로 확인되었다.
- 신규로 조사된 주요손상은 교량받침 본체 부식으로 A2 표면오염 등의 누수흔적을 고려할 때 신축이음부 노면수 유입에 의한 손상으로 판단된다.

- 받침본체 도장박리 및 부식은 신축이음부 노면수 유입 등에 의한 도장열화로 추정되며 온도변화에 따른 신축거동을 저해할수 있으므로 녹발생부 제거 및 재도장이 요구된다.
- 무수축물탈 균열은 시공초기 건조수축에 의한 것으로 판단되며 무수축물탈 파손은 시공 시 또는 유지관리시 외부충격에 의한 것으로 추정된다. 상기 손상은 손상정도가 경미하여 별도의 보수조치보다 지속적인 주의관찰을 실시하여 관리하는 것이 바람직한 것으로 판단된다.

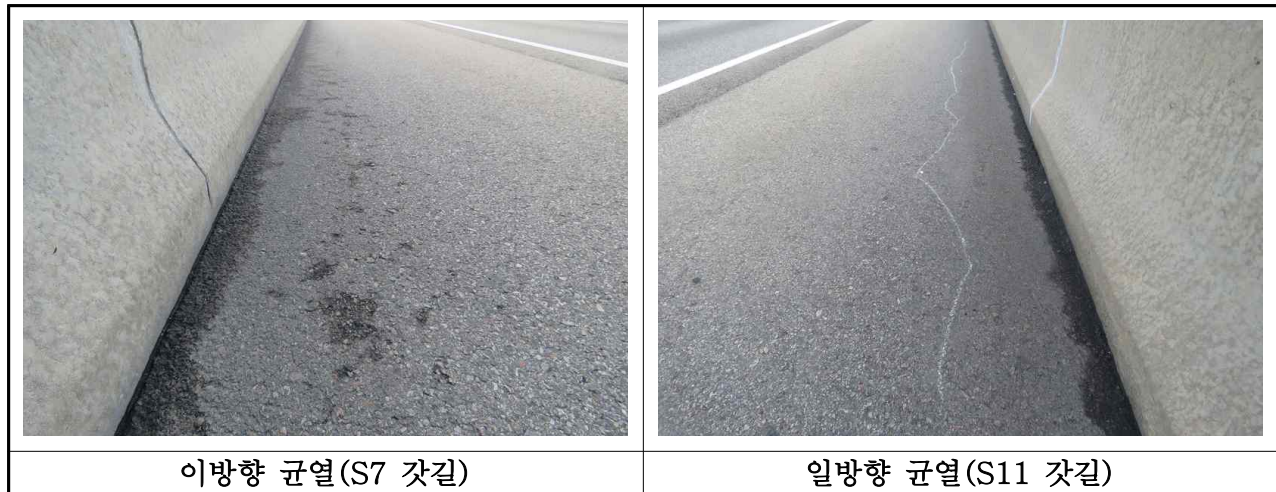
【사진 3.35】 교면포장 손상현황(여주)

- 교면포장의 외관조사 결과 주행차량의 안전을 저해하는 손상은 없는 상태로 일부구간 균열, 망상균열, 패임 등이 조사되었다.

- 본 교량의 교면포장은 차량 반복하중 및 경년열화에 의한 손상이 증가되었으나 차량의 주행성 및 안전에 지장을 초래할 만한 손상은 관측되지 않았으며 현상태에서 보수는 필요치 않은 것으로 판단된다.

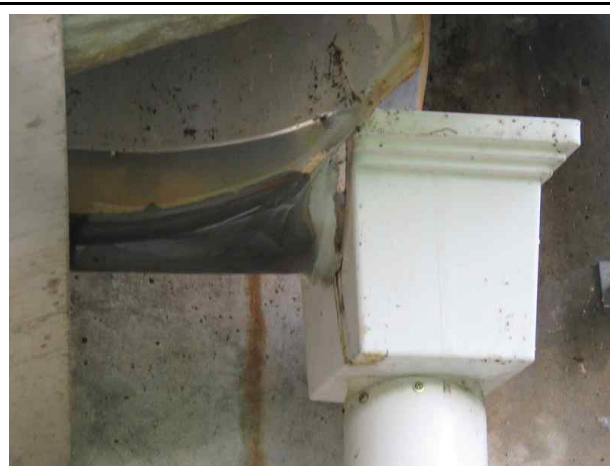
신축이음 물받이 이물질퇴적(A1)

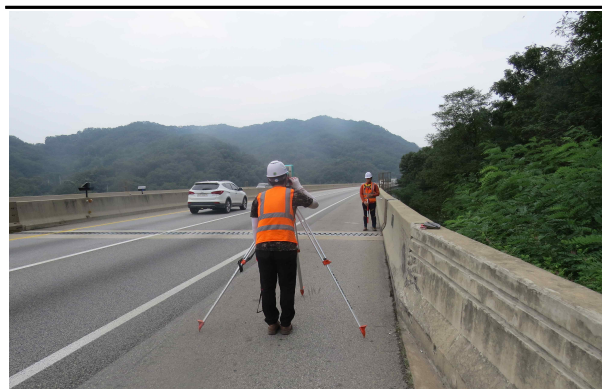
【사진 3.42】 종단측량 실시현황(여주)

교량의 이상처짐 등 시공상태를 파악하기 위해 교량 시점 갓길부에 측량장비를 설치하고 교면포장에 타겟을 【사진 3.42】 과 같이 설치하여 종단측량을 실시하였으며, 측점은 시점 갓길을 기준으로 측정하였다.

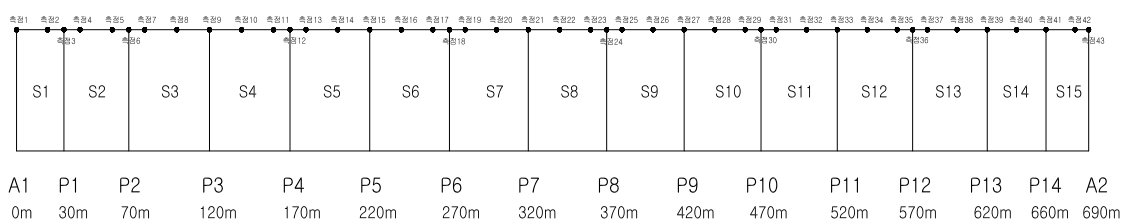
【그림 3.40】 종단측량 측정위치(여주)

교량의 종단선형 분석을 위해 【그림 3.40】 과 같이 시점에서 종점으로 20.0m 간격으로 분할고 각 교각에서는 추가적으로 실시하였으며 통행차량에 의한 진동영향이 최소화되는 조건에서 측량을 실시하였다.
