중부내륙선 김천JCT교(내서) 등 11개교  
정밀안전진단 용역

## 제 3장 현장조사 및 시험

봉곡1교(내서, 여주)는 설계하중 DB-24(DL-24)의 고속국도 교량으로서 2001년에 준공되어 약 11년 정도의 공용기간이 경과한 상태이며, 위치상으로 경상북도 구미시 선산을 봉곡리(중부내륙선 125.0km 지점)에 있는 방향별 편도2차로 교량이다.

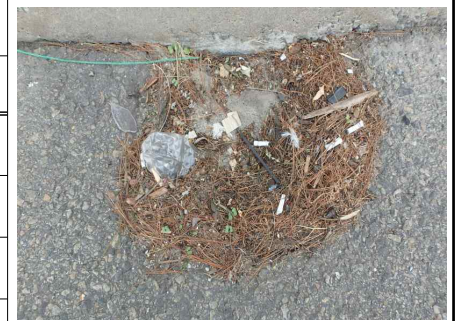
< 배수구 막힘(S1)>

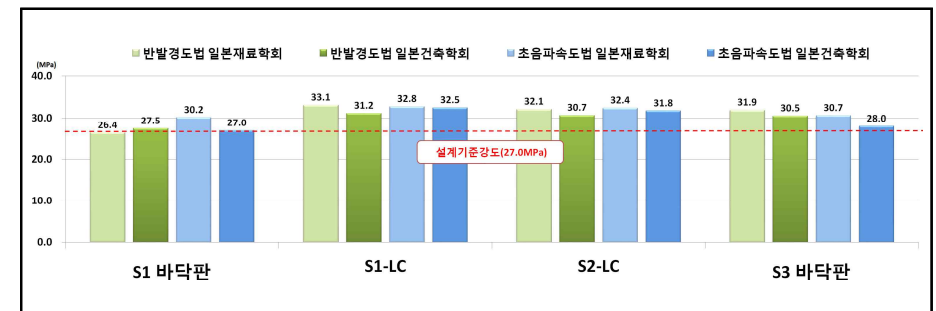
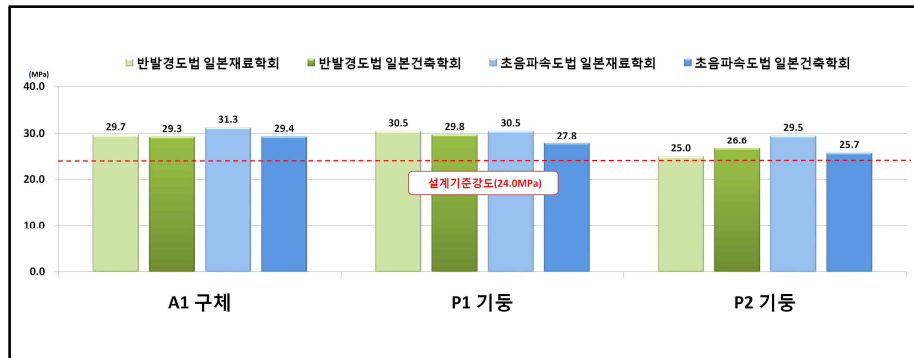
- 검토결과, 설계기준 대비 상부구조 : 100.0~119.26%, 하부구조 : 107.50~125.83%로 반발경도법에 의한 비파괴 추정강도는 모두 100% 이상을 상회한 값이 측정되었다.
- 비파괴 추정식에 의해 평가된 강도는 설계기준강도의 90%이상을 만족하면 적절한 것으로 판단함(일본 국토개발기술연구센터)에 따라 전 구간 설계강도 100%이상으로 조사되어 콘크리트 강도는 양호한 것으로 판단된다.
- 따라서, 금회 시험을 실시한 봉곡1교(내서) 상부구조 및 하부구조에 대한 콘크리트 강도는 공용년수 경과에 따른 강도 저하는 없는 것으로 판단된다.

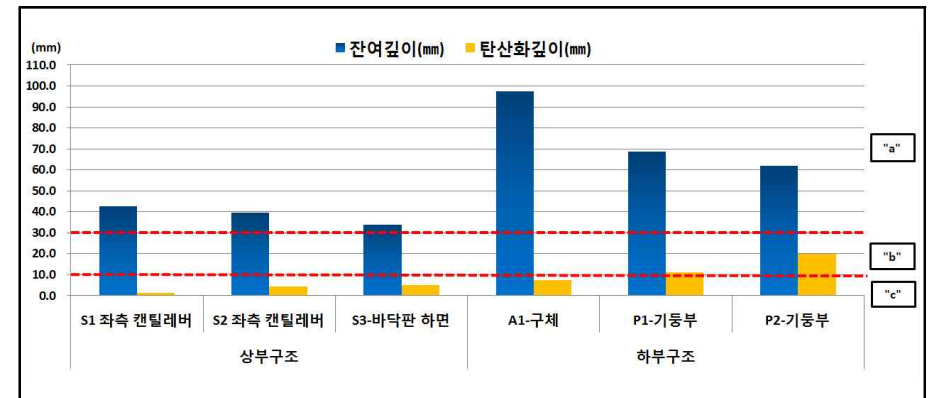
【그림 3.33】 탄산화 깊이 측정 결과(내서)

| 시험위치 | | 탄산화 깊이<br>(mm) | 실측<br>피복두께<br>(mm) | 탄산화<br>잔여깊이<br>(mm) | 탄산화<br>속도계수<br>(A) | 상태<br>평가 | 잔존수명 |
|---|---|---|---|---|---|---|---|
| | P1-기둥부 | 11.3 | 80.0 | 68.7 | 2.83 | a | 100년이상 |
| | P2-기둥부 | 20.0 | 82.0 | 62.0 | 5.00 | a | 100년이상 |

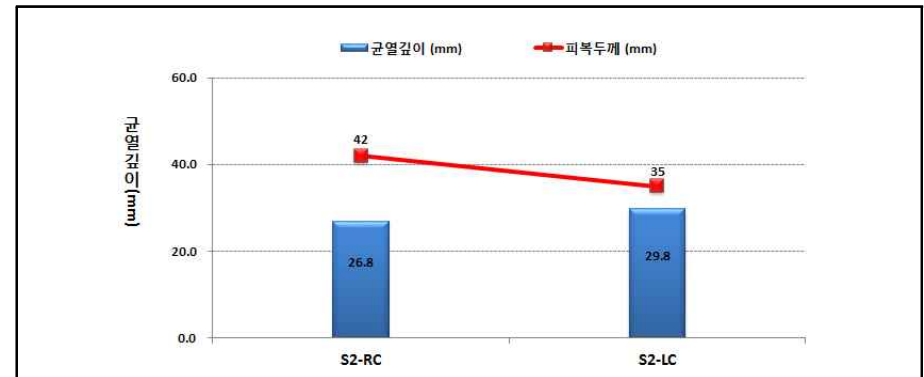
【그림 3.34】균열 깊이 측정 결과(내서)

외관조사시 S2 캔틸레버에 발생된 폭 0.2mm이상 균열에 대하여 초음파속도를 이용하여 균열깊이 측정을 실시하였다.

균열깊이 측정결과, 균열깊이가 최소 피복두께에 근접하지 않은 것으로 나타나 균열로 인한 철근부식 우려는 없는 상태로 조사되었다.

| 측정위치 | 전달거리<br>(mm) | 균열부<br>(T <sub>c</sub> ) | 건전부<br>(T <sub>0</sub> ) | 균열폭<br>(mm) | 균열깊이<br>(mm) | 실측피복두께<br>(mm) |
|---|---|---|---|---|---|---|
| S2 우측 캔틸레버 | 100 | 48.0 | 42.3 | 0.2 | 26.8 | 42 |
| S2 좌측 캔틸레버 | 100 | 55.3 | 47.5 | 0.2 | 29.8 | 35 |

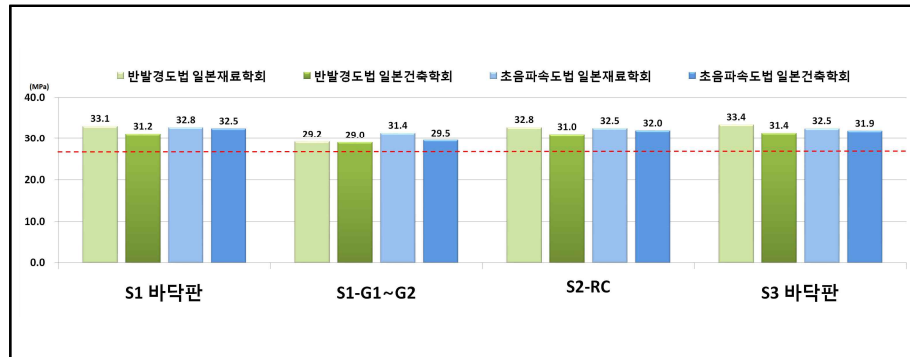
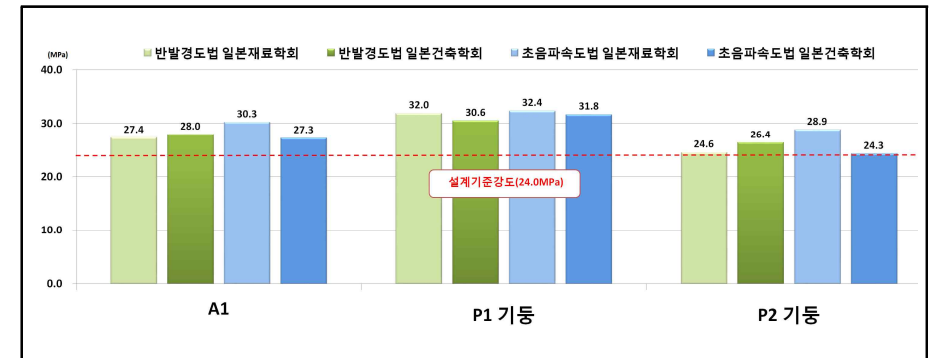
- 검토결과, 설계기준 대비 상부구조 : 108.0~120.0%, 하부구조 : 106.0~130.0%로 반발경도법에 의한 비파괴 추정강도는 모두 100% 이상을 상회한 값이 측정되었다.
- 비파괴 추정식에 의해 평가된 강도는 설계기준강도의 90%이상을 만족하면 적절한 것으로 판단함(일본 국토개발기술연구센터)에 따라 전 구간 설계강도 100%이상으로 조사되어 콘크리트 강도는 양호한 것으로 판단된다.
- 따라서, 금회 시험을 실시한 봉곡1교(내서) 상부구조 및 하부구조에 대한 콘크리트 강도는 공용년수 경과에 따른 강도 저하는 없는 것으로 판단된다.

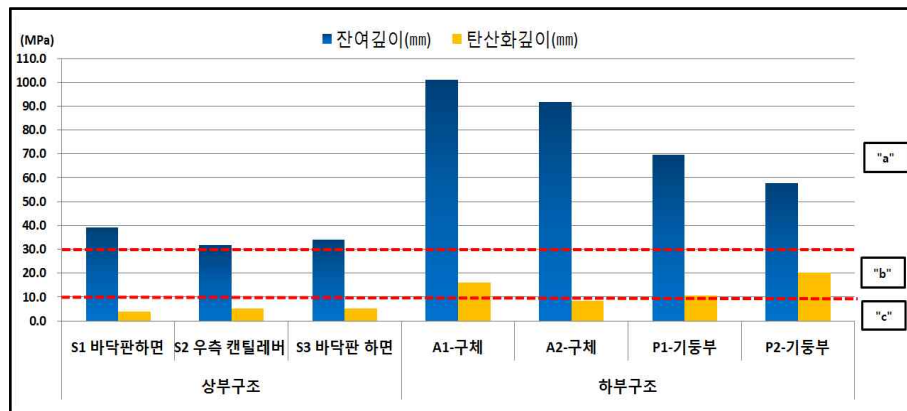
【그림 3.37】위치별 탄산화 시험 결과(여주)

| 시험위치 | | 탄산화 깊이<br>(mm) | 실측<br>피복두께<br>(mm) | 탄산화<br>잔여깊이<br>(mm) | 탄산화<br>속도계수<br>(A) | 상태<br>평가 | 잔존수명 |
|---|---|---|---|---|---|---|---|
| | P1-기둥 | 10.5 | 80.0 | 69.5 | 2.63 | a | 100년이상 |
| | P2-기둥 | 20.3 | 78.0 | 57.7 | 5.08 | a | 100년이상 |

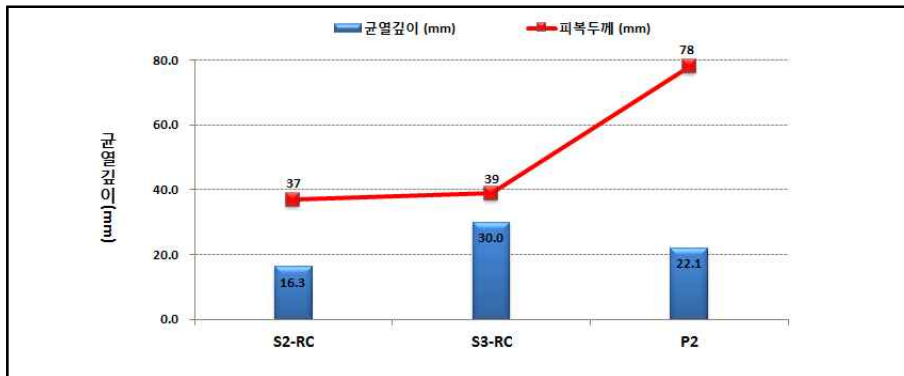
【그림 3.38】 균열 깊이 측정 결과(여주)

외관조사시 S2,S3 캔틸레버와 P2에 발생된 폭 0.2mm이상 균열에 대하여 초음파속도를 이용하여 균열깊이 측정을 실시하였다.

균열깊이 측정결과, 균열깊이가 최소 피복두께에 근접하지 않은 것으로 나타나 균열로 인한 철근부식 우려는 없는 상태로 조사되었다.

| 측정위치 | 전달거리 (mm) | 균열부 ( $T_c$ ) | 건전부 ( $T_o$ ) | 균열폭 (mm) | 균열깊이 (mm) | 실측피복두께 (mm) |
|---|---|---|---|---|---|---|
| S3 우측 캔틸레버 | 100 | 61.0 | 52.3 | 0.2 | 30.0 | 39.0 |
| P2 기둥 | 100 | 56.4 | 51.6 | 0.2 | 22.1 | 78.0 |
