중부내륙선 김천JCT교(내서) 등 11개교 정밀안전진단용역

# 외 관 조 사 망 도

봉곡1교(내서)

2016.10

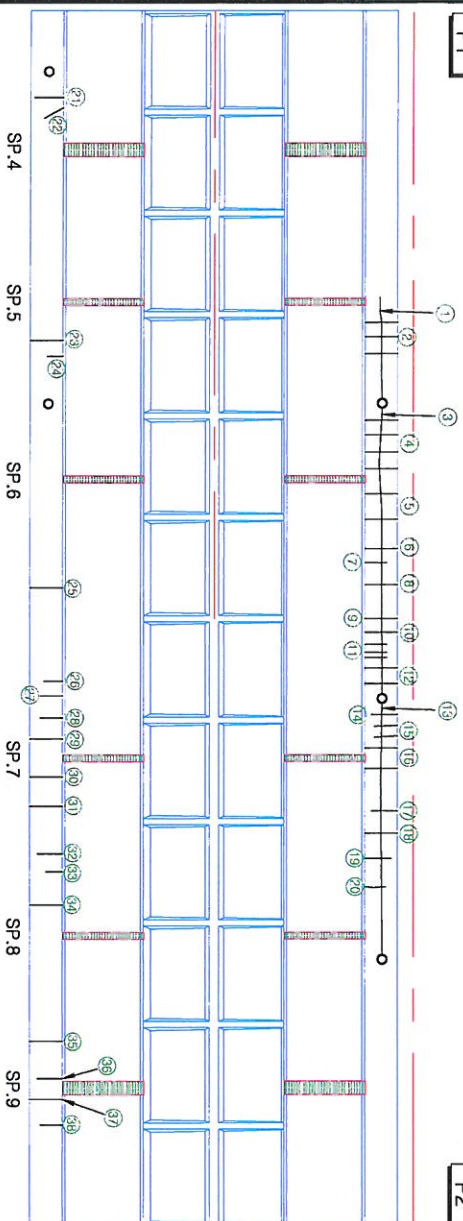
| 번호 | 식(인)<br>구(인) | 순상내용 | 순상현황 | | | | | | 결함<br>상태 | 순상<br>수량 | 비 고 |
|---|---|---|---|---|---|---|---|---|---|---|---|
| 29 | 식(인) | 균열 | 0.2 | 1.0 | | 1.0 | m | 1 | | 1.0 | |
| 30 | 식(인) | 균열 | 0.2 | 1.0 | | 1.0 | m | 1 | | 1.0 | |

※ 바닥판 하면 Deck Plate 시공

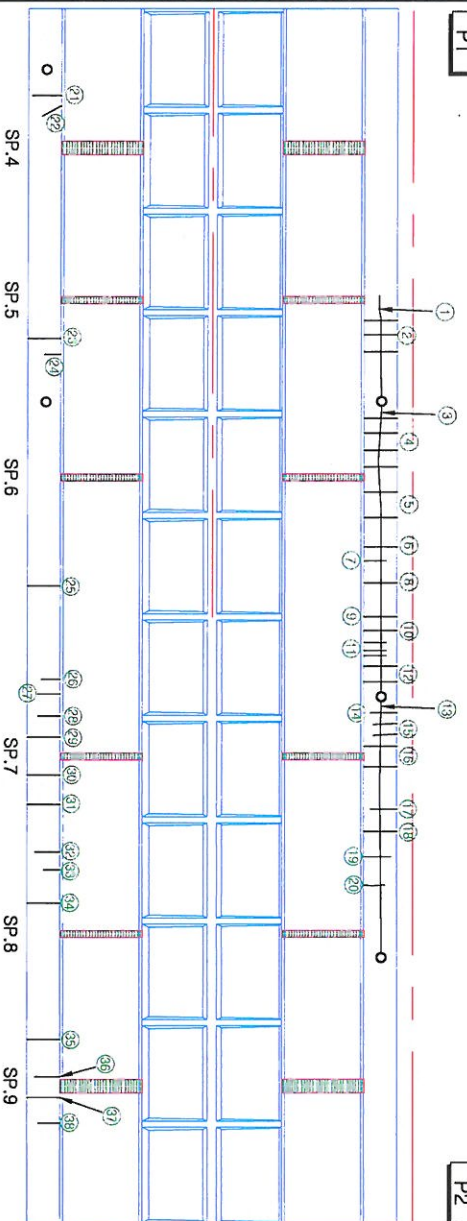
\* 바닥판 하면 Deck Plate 시공
