중부내륙선 김천JCT교(내서) 등 11개교 정밀안전진단용역

# 외 관 조 사 망 도

봉곡1교(여주)

2016.10

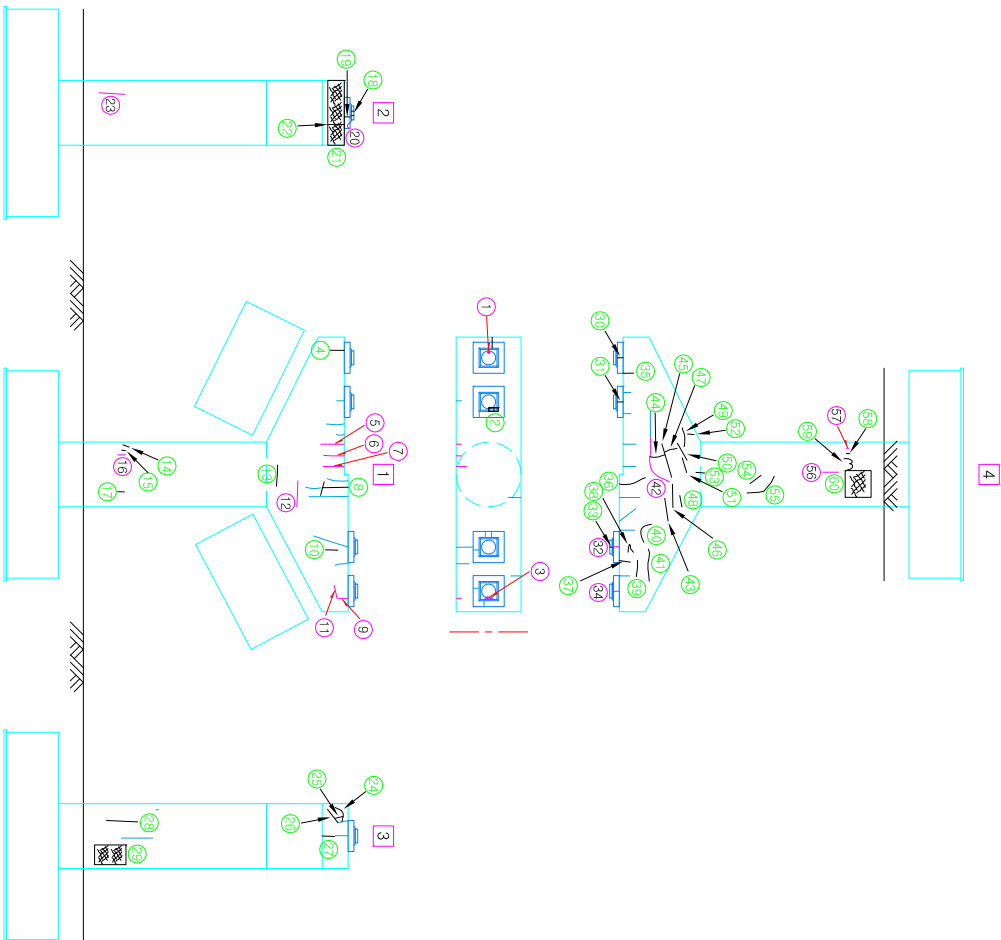
| 번호 | 신(N)<br>구(P) | 손상내용 | 손상현황 | | | 결함<br>상태 | 손상<br>물량 | 비고 |
|---|---|---|---|---|---|---|---|---|
| 4 | 신(N) | 균열 | 0.1 | 0.6 | 0.6 | m | 1 | 0.6 |
| 5 | 구(P) | 균열 | 0.2 | 1.3 | 1.3 | m | 1 | b 1.3 |
| 6 | 구(P) | 균열 | 0.2 | 1.2 | 1.2 | m | 1 | b 1.2 |
| 7 | 구(P) | 균열 | 0.2 | 1.2 | 1.2 | m | 1 | b 1.2 |
| 8 | 신(N) | 균열 | 0.2 | 1.2 | 1.2 | m | 1 | 1.2 |
| 9 | 구(P) | 균열 | 0.2 | 0.6 | 0.6 | m | 1 | b 0.6 |
| 10 | 신(N) | 균열 | 0.1 | 0.4 | 0.4 | m | 1 | 0.4 |
| 11 | 구(P) | 균열 | 0.1 | 0.5 | 0.5 | m | 1 | b 0.5 |
| 12 | 구(P) | 균열 | 0.1 | 1.0 | 1.0 | m | 1 | b 1.0 |
| 13 | 신(N) | 균열 | 0.1 | 0.8 | 0.8 | m | 1 | 0.8 |
| 14 | 신(N) | 균열 | 0.1 | 0.2 | 0.2 | m | 1 | 0.2 |
| 15 | 신(N) | 균열 | 0.1 | 0.1 | 0.1 | m | 1 | 0.1 |
| 16 | 구(P) | 균열 | 0.1 | 0.3 | 0.3 | m | 1 | b 0.3 |
| 17 | 신(N) | 균열 | 0.1 | 0.2 | 0.2 | m | 1 | 0.2 |
| 18 | 신(N) | 무수축물발 균열 | 0.1 | 0.2 | 0.2 | m | 1 | 0.2 |
| 19 | 신(N) | 반침 Con'c 균열 | 0.1 | 0.4 | 0.4 | m | 1 | 0.4 |
| 21 | 신(N) | 망상균열 | 0.1 | 0.5 | 2.4 | ㎡ | 1 | 1.2 |
| 22 | 신(N) | 균열 | 0.2 | 0.5 | 0.5 | m | 1 | 0.5 |
| 23 | 구(P) | 균열 | 0.1 | 1.0 | 1.0 | m | 1 | b 1.0 |
| 24 | 신(N) | 균열 | 0.1 | 0.6 | 0.6 | m | 1 | 0.6 |
| 25 | 신(N) | 균열 | 0.1 | 0.3 | 0.3 | m | 1 | 0.3 |
| 26 | 신(N) | 균열 | 0.1 | 0.6 | 0.6 | m | 1 | 0.6 |
| 27 | 신(N) | 균열 | 0.1 | 0.3 | 0.3 | m | 1 | 0.3 |
| 28 | 신(N) | 균열 | 0.2 | 1.0 | 1.0 | m | 1 | 1.0 |
| 29 | 신(N) | 망상균열 | 0.1 | 0.6 | 0.5 | ㎡ | 1 | 0.3 |
| 30 | 신(N) | 반침 Con'c 균열 | 0.1 | 0.3 | 0.3 | m | 1 | 0.3 |

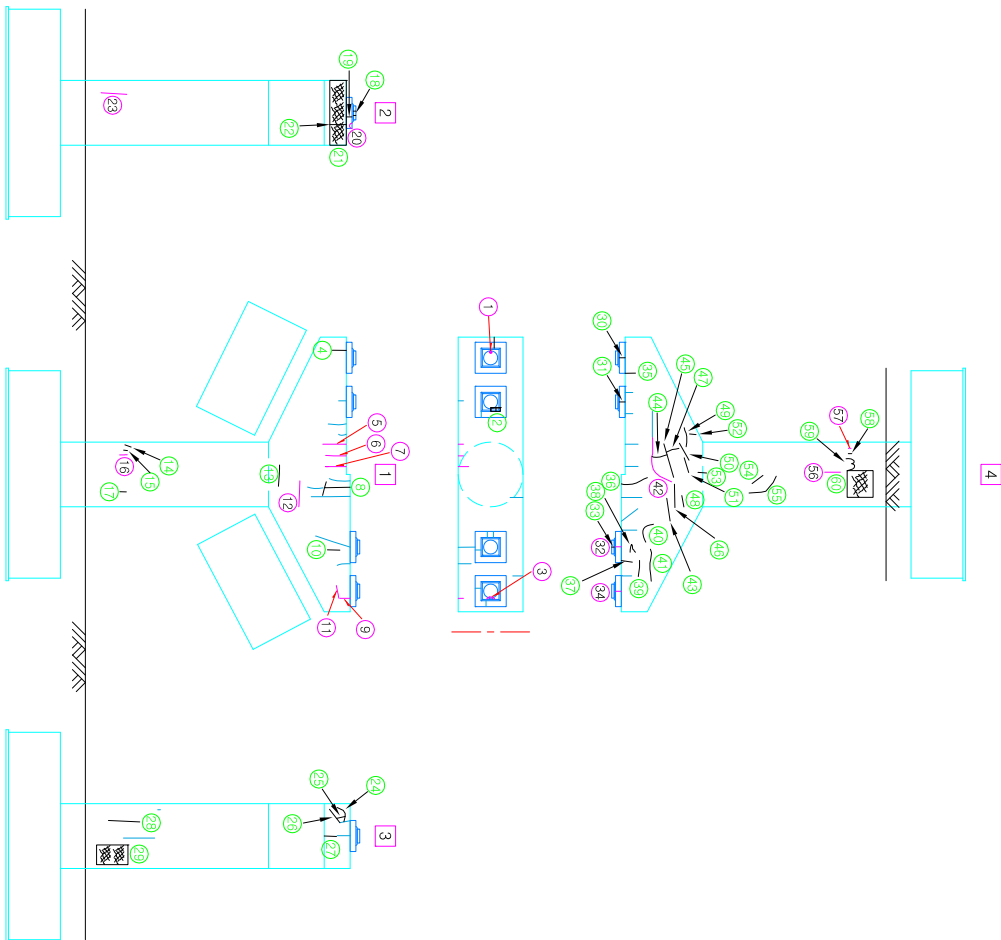
| 번호 | 신(N)<br>구(P) | 손상내용 | 손상현황 | | | | 결함<br>상태 | 손상<br>물량 | 비고 |
|---|---|---|---|---|---|---|---|---|---|
| 31 | 신(N) | 반침 Con'c 균열 | 0.1 | 0.4 | | 0.4 m | 1 | 0.4 | |
| 32 | 구(P) | 반침 Con'c 균열 | 0.1 | 0.1 | | 0.1 m | 1 | 0.1 | b |
| 33 | 신(N) | 무수축물발균열 | 0.1 | 0.1 | | 0.1 m | 1 | 0.1 | |
| 34 | 구(P) | 반침 Con'c 균열 | 0.1 | 0.2 | | 0.2 m | 1 | 0.2 | b |
| 35 | 신(N) | 균열 | 0.1 | 0.4 | | 0.4 m | 1 | 0.4 | |
| 36 | 신(N) | 균열 | 0.1 | 1.4 | | 1.4 m | 1 | 1.4 | |
| 37 | 신(N) | 균열 | 0.1 | 0.3 | | 0.3 m | 1 | 0.3 | |
| 38 | 신(N) | 균열 | 0.1 | 0.8 | | 0.8 m | 1 | 0.8 | |
| 39 | 신(N) | 균열 | 0.1 | 0.7 | | 0.7 m | 1 | 0.7 | |
| 40 | 신(N) | 균열 | 0.1 | 1.0 | | 1.0 m | 1 | 1.0 | |
| 41 | 신(N) | 균열 | 0.1 | 1.0 | | 1.0 m | 1 | 1.0 | |
| 42 | 구(P) | 균열 | 0.1 | 1.8 | | 1.8 m | 1 | 1.8 | b |
| 43 | 신(N) | 균열 | 0.1 | 0.8 | | 0.8 m | 1 | 0.8 | |
| 59 | 신(N) | 균열 | 0.1 | 0.6 | | 0.6 m | 1 | 0.6 | |
| 60 | 신(N) | 망상균열 | 0.1 | 1.2 | 1.0 | 1.2 m <sup>2</sup> | 1 | 1.2 | |
