2 0 2 1 년 도 송 전 맨 홀  
정 밀 안 전 점 검 용 역 (영 등 포 전 력 지 사 관 내 )  
**요 약 보 고 서**

2022. 05

한국전력공사 남서울본부

(주) 명 성 엔 지 니 어 링

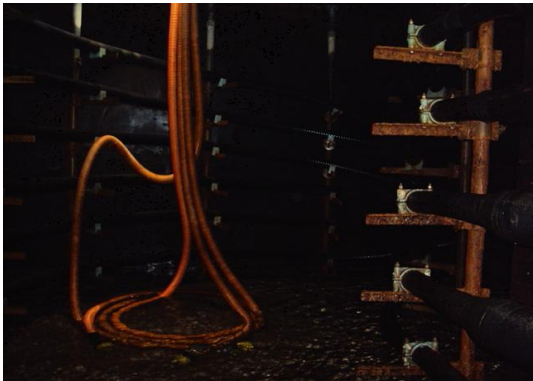
| N0.1 신광명-광명 #1 | N0.2 신광명-광명 #2 |

| No. | 맨홀명 | 점검 결과 |
|---|---|---|
| 1 | 신광명-광명<br>(8개소) | 신광명-광명 #1,2 T/L (맨홀 NO.1)은 1992년에 준공된 직선형(B형)인 시설물로 외관조사 결과 관로부 벽체에서 누수흔적이 조사되었고, 박락, 백태, 포장균열이 일부 발생하였다. 발생한 누수흔적은 콘크리트의 수밀성 저하에 의한 손상으로 주의관찰 후 손상의 진전시 적절한 조치를 취하는 것이 바람직 할 것으로 판단되며, 발생한 박락, 백태는 구조물의 내구성 확보를 위한 단면보수, 표면처리 등의 조치가 필요하며, 포장 균열은 주의관찰이 요구된다. |

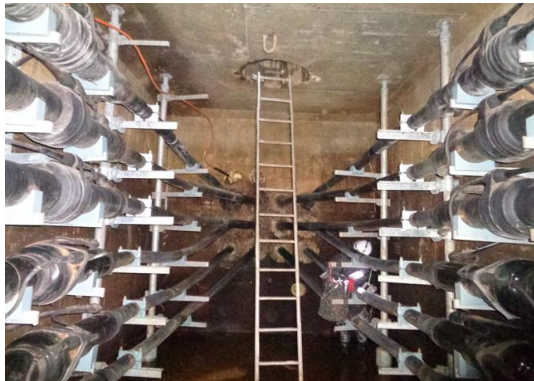
| No. | 맨홀명 | 점검 결과 |
|---|---|---|
| 2 | | 신광명-광명 #1,2 T/L (맨홀 NO.2)는 1992년에 준공된 직각형(B형)인 시설물로 외관조사 결과 국부적인 외부 충격에 의한 파손, 우수유입에 의한 백태가 발생하였고, 발생한 손상부는 단면보수, 표면처리 등의 조치가 요구된다. |

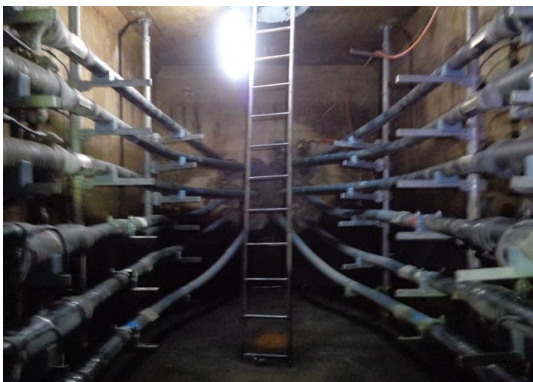
| N0.3 신광명-광명 #3 | N0.4 신광명-광명 #4 |

| No. | 맨홀명 | 점검 결과 |
|---|---|---|
| 3 | | 신광명-광명 #1,2 T/L (맨홀 NO.3)은 1992년에 준공된 직선형(A형)인 시설물로 외관조사 결과 피복 부족에 의한 철근노출, 우수유입에 의한 백태 백태가 발생하였고, 발생한 손상부는 단면보수+방청, 표면처리 등의 조치가 요구된다. |

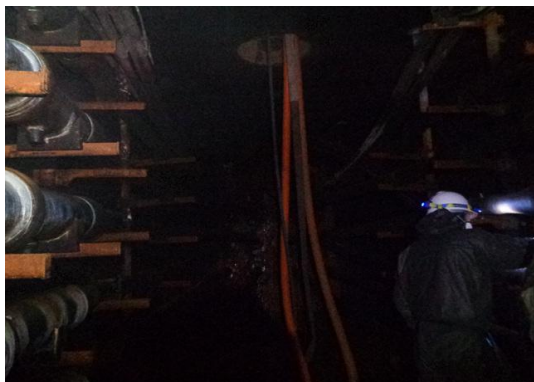
| No. | 맨홀명 | 점검 결과 |
|---|---|---|
| 4 | | 신광명-광명 #1,2 T/L (맨홀 NO.4)는 1992년에 준공된 직각형(B형)인 시설물로 외관조사 결과 공용기간 증가 등에 의한 관로부 누수 및 초기 건조수축에 의한 망상균열이 발생하였고, 손상부는 표면처리, 주의관찰 등의 조치가 요구된다. |

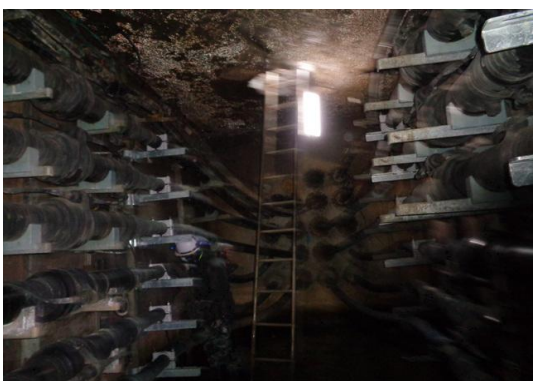
| N0.5 신광명-광명 #5 | N0.6 신광명-광명 #6 |

| No. | 맨홀명 | 점검 결과 |
|---|---|---|
| 5 | | 신광명-광명 #1,2 T/L (맨홀 NO.5)는 1992년에 준공된 직선형(A형)인 시설물로 외관조사 결과 슬래브에 들뜸이 발생되었고, 손상부는 내구성 확보 차원의 단면보수 등의 조치가 요구된다. |

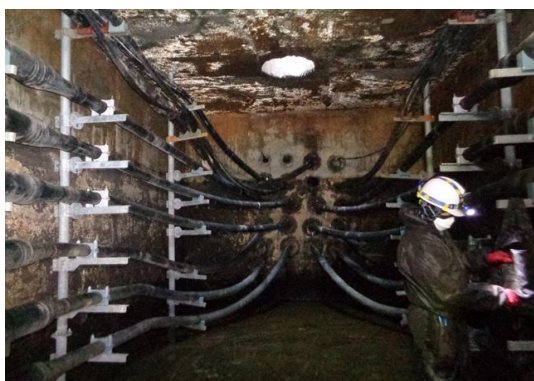
| No. | 맨홀명 | 점검 결과 |
|---|---|---|
| 6 | | 신광명-광명 #1,2 T/L (맨홀 NO.6)은 1992년에 준공된 직선형(A형) 시설물이다. 외관조사 결과 시공 미흡에 의한 재료분리, 타설불량(공극), 우수유입에 의한 관로부 벽체 백태가 발생되었고, 손상부는 단면보수, 표면처리 등의 유지관리가 요구된다. |

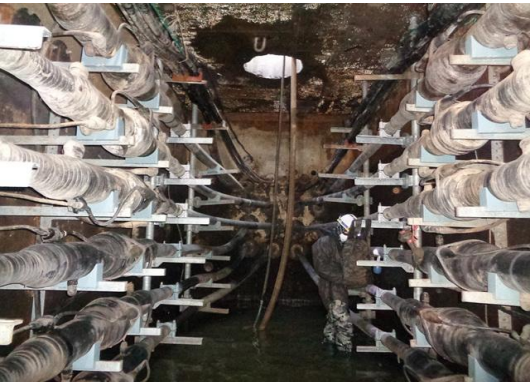
| N0.7 신광명-광명 #7 | N0.8 신광명-광명 #8 |

| No. | 맨홀명 | 점검 결과 |
|---|---|---|
| 7 | | 신광명-광명 #1,2 T/L (맨홀 NO.7)은 1992년에 준공된 직선형(A형) 시설물로, 외관조사 결과 시공 미흡에 의한 재료분리, 거푸집 미제거가 조사되었고, 손상부는 단면보수, 정비 등의 유지관리가 요구된다. |

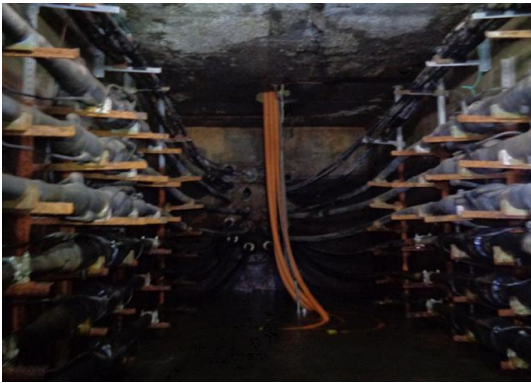
| No. | 맨홀명 | 점검 결과 |
|---|---|---|
| 8 | | 신광명-광명 #1,2 T/L (맨홀 NO.8)은 1992년에 준공된 직선형(A형) 시설물로, 외관조사 결과 공용기간 증가, 외부충격, 피복부족 등에 의한 관로부 누수, 파손 및 철근노출, 부식, 공동이 조사되었다. 발생한 손상부는 단면보수, 방청, 재도장 등의 유지관리가 요구된다. |

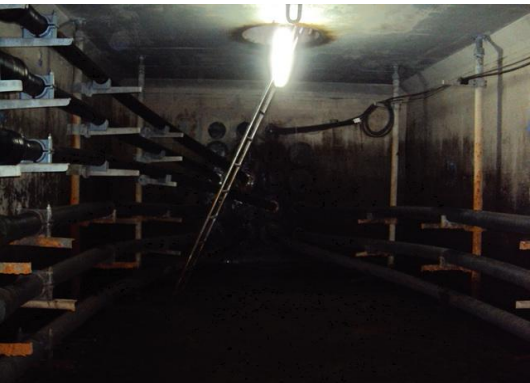
| N0.9 신광명-천왕 #4 | N0.10 신광명-천왕 #5 |

| No. | 맨홀명 | 점검 결과 |
|---|---|---|
| 9 | 신광명-천왕<br>(6개소) | 신광명-천왕 #1,2 T/L (맨홀 NO.4)는 2000년에 준공된 직선형(A형)인 시설물로 외관조사 결과 손상이 없는 양호한 상태로 확인되었다. 해당 맨홀은 주기적인 점검을 통한 손상의 발생여부 확인 등의 유지관리가 필요할 것으로 판단된다. |

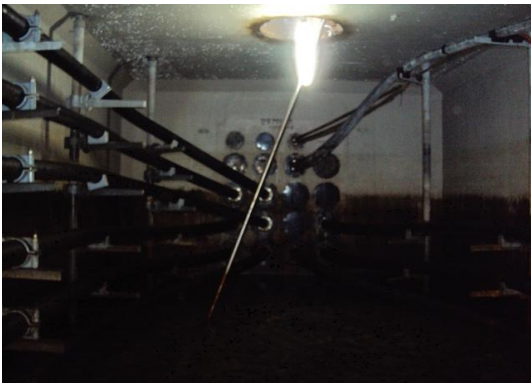
| No. | 맨홀명 | 점검 결과 |
|---|---|---|
| 10 | | 신광명-천왕 #1,2 T/L (맨홀 NO.5)는 2000년에 준공된 직선형(A형)인 시설물로 외관조사 결과 공용기간 증가 등으로 인한 국부적인 도장박락이 발생하였으며, 손상부는 진전 방지를 위한 재도장 등의 조치가 요구된다. |

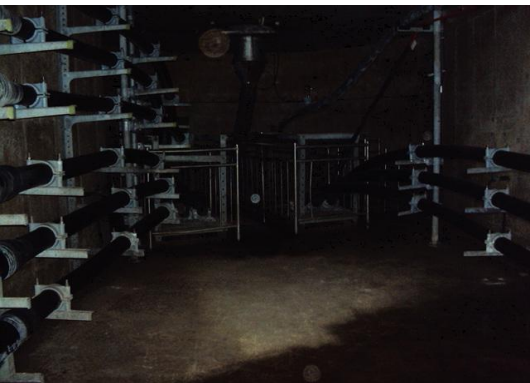
| N0.11 신광명-천왕 #6 | N0.12 신광명-천왕 #7 |

| No. | 맨홀명 | 점검 결과 |
|---|---|---|
| 11 | | 신광명-천왕 #1,2 T/L (맨홀 NO.6)은 2000년에 준공된 직선형(A형)인 시설물로 외관조사 결과 초기 건조수축으로 인한 슬래브 망상균열이 발생하였으며, 손상부는 표면처리 등의 유지관리가 요구된다. |

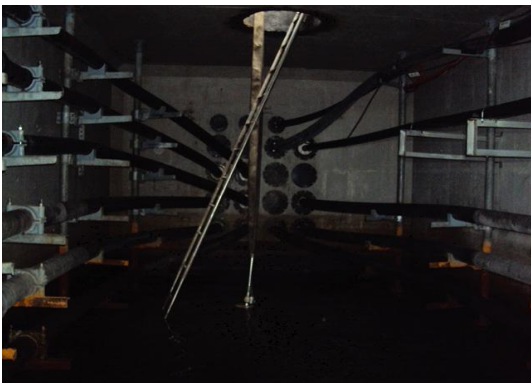
| No. | 맨홀명 | 점검 결과 |
|---|---|---|
| 12 | | 신광명-천왕 #1,2 T/L (맨홀 NO.7)은 2000년에 준공된 직선형(A형)인 시설물로 외관조사 결과 손상이 없는 양호한 상태로 확인되었다. |

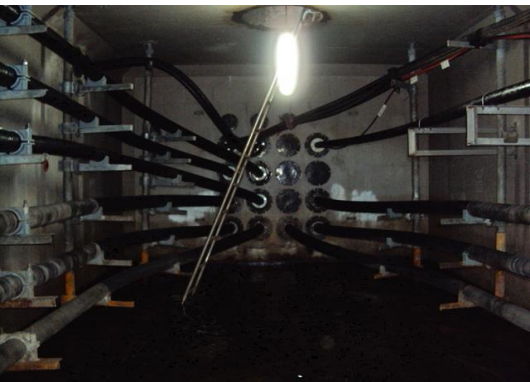
| N0.13 신광명-천왕 #8 | N0.14 신광명-천왕 #9 |

| No. | 맨홀명 | 점검 결과 |
|---|---|---|
| 13 | | 신광명-천왕 #1,2,3 T/L (맨홀 NO.8)은 2000년에 준공된 직선형(A형)인 시설물로 외관조사 결과 손상이 없는 양호한 상태로 확인되었다. |

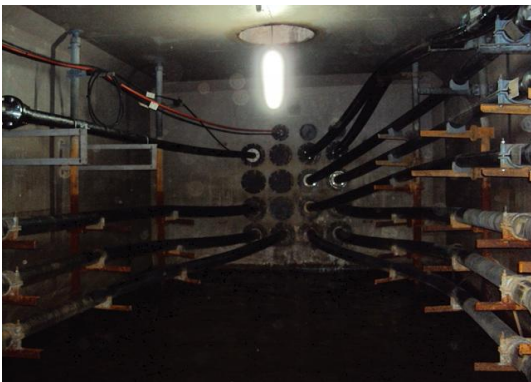
| No. | 맨홀명 | 점검 결과 |
|---|---|---|
| 14 | | 신광명-천왕 #1,2,3 T/L (맨홀 NO.9)는 2000년에 준공된 직선형(A형)인 시설물로 외관조사 결과 일부 지지대 부식이 발생하였으며, 부재의 사용성 확보 차원의 재도장 등의 유지관리가 요구된다. |

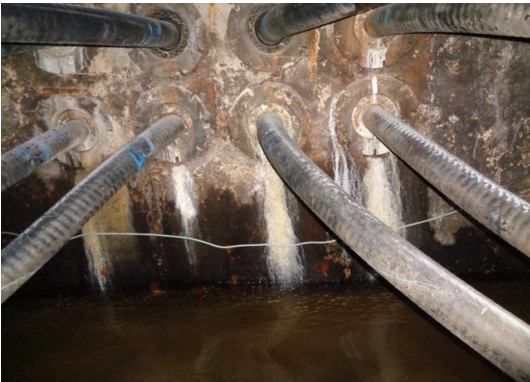
| <b>현 황</b> | • 벽체 백태 | • 슬래브 재료분리 |
| <b>원 인</b> | • 우수유입, 습기흡착 | • 시공초기 다짐부족 |

| <b>조치방안</b> | • 표면처리 | • 단면보수 |

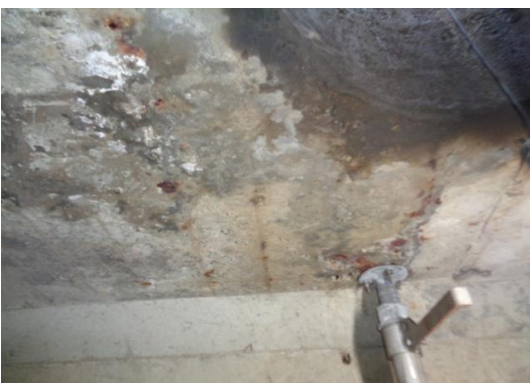
| <b>현 황</b> | • 슬래브 박락 및 철근노출 | • 슬래브 들뜸 및 박락 |
| <b>원 인</b> | • 시공미흡, 마감미흡 | • 시공미흡, 마감미흡 |
