## 3.2.60 중동-화곡 #1,2 T/L (맨홀 NO.5)

## 가. 시설물 현황 조사

| <div> <div>■ 맨홀명 : 중동-화곡 #1,2 T/L (맨홀 NO.5)</div> <div>■ 사업소명 : 남서울지역본부</div> </div> | |

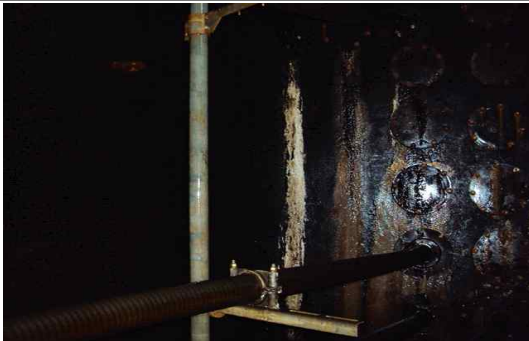
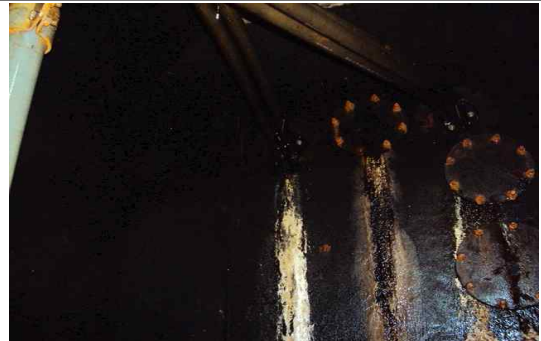
| 구분 | 손상내용 | 단위 | 손상수량 | 보수공법 | 평가등급 |
|---|---|---|---|---|---|
| 1 | 관로부 백태 | m <sup>2</sup> | 0.40 | 표면처리 | b |

| 현황 | • 관로부 백태 |
| 원인 | • 외부 우수유입, 습기흡착 |

| 조치방안 | • 표면처리 |

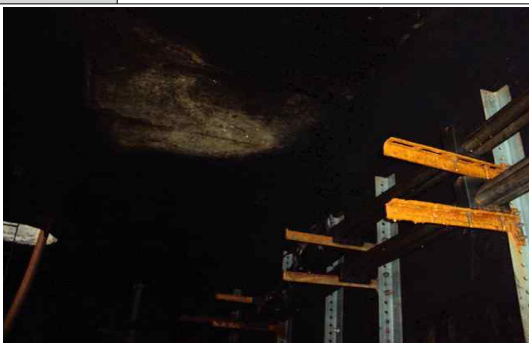
| 구분 | 손상내용 | 단위 | 손상수량 | 보수공법 | 평가등급 |
|---|---|---|---|---|---|
| 2 | 백태 | m <sup>2</sup> | 0.25 | 표면처리 | b |

| 현황 | • 백태 |
| 원인 | • 외부 우수유입, 습기흡착 |

| 조치방안 | • 표면처리 |

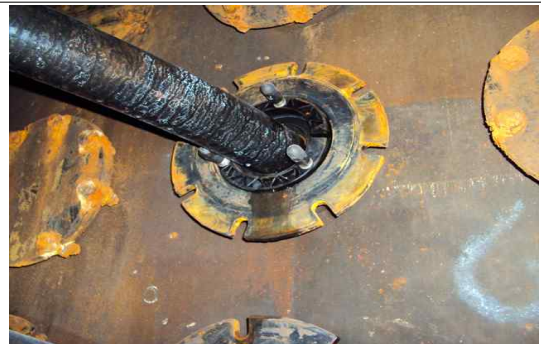
| 구분 | 손상내용 | 단위 | 손상수량 | 보수공법 | 평가등급 |
|---|---|---|---|---|---|
| 1 | 관로부 누수 | EA | 1.00 | 주의관찰 | c |

| 현황 | • 관로부 누수 |
| 원인 | • 장기공용에 의한 열화, 외부 우수유입 |

| 조치방안 | • 주의관찰 |

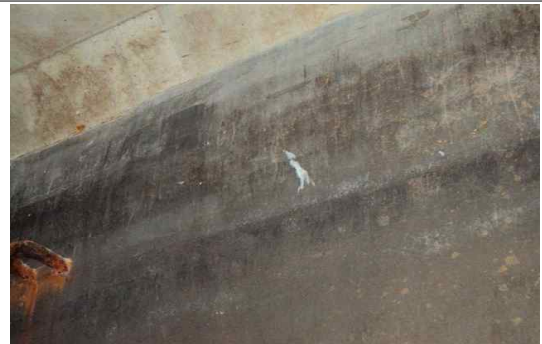
| 구분 | 손상내용 | 단위 | 손상수량 | 보수공법 | 평가등급 |
|---|---|---|---|---|---|
| 1 | 백태 | m <sup>2</sup> | 0.02 | 표면처리 | b |

| 현황 | • 백태 |
| 원인 | • 습기 흡착, 외부 우수유입 |

| 조치방안 | • 표면처리 |

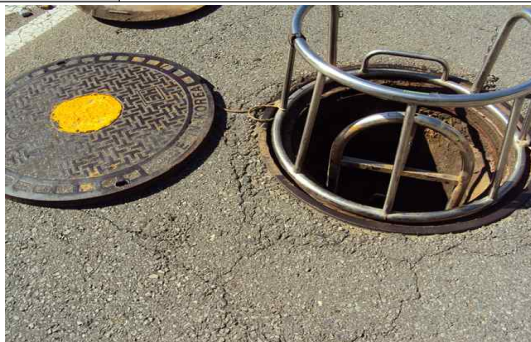
| 구분 | 손상내용 | 단위 | 손상수량 | 보수공법 | 평가등급 |
|---|---|---|---|---|---|
| 2 | 포장균열 | m | 1.50 | 주의관찰 | b |

| 현황 | • 포장균열 |
| 원인 | • 공용기간 증가, 중차량 반복통행 |

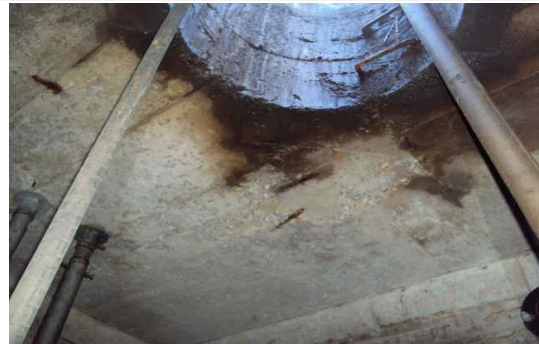
| 구분 | 손상내용 | 단위 | 손상수량 | 보수공법 | 평가등급 |
|---|---|---|---|---|---|
| 1 | 재료분리 | m <sup>2</sup> | 2.50 | 단면보수 | b |

| 현 황 | • 재료분리 |
| 원 인 | • 다짐부족 |

| 조치방안 | • 단면보수 |

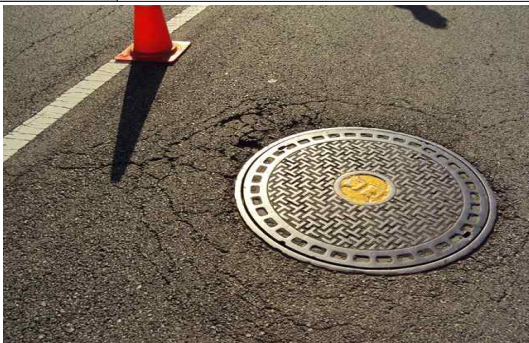
| 구분 | 손상내용 | 단위 | 손상수량 | 보수공법 | 평가등급 |
|---|---|---|---|---|---|
| 2 | 포장균열 | m | 6.00 | 주의관찰 | b |

| 현 황 | • 포장균열 |
| 원 인 | • 공용기간 증가, 중차량 반복통행 |

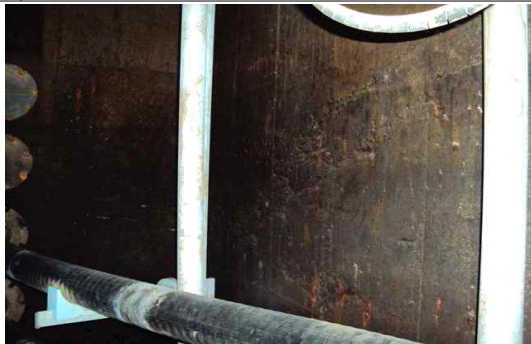
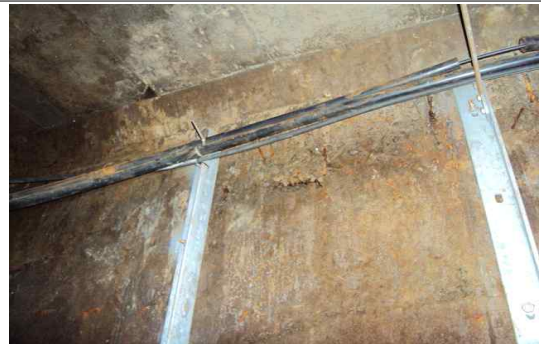
| 구분 | 손상내용 | 단위 | 손상수량 | 보수공법 | 평가등급 |
|---|---|---|---|---|---|
| 2 | 철근노출 | m <sup>2</sup> | 6.00 | 단면보수+방청 | d |

| 현황 | • 재료분리 및 철근노출 |
| 원인 | • 다짐부족, 피복부족 |

| 조치방안 | • 단면보수+방청 |

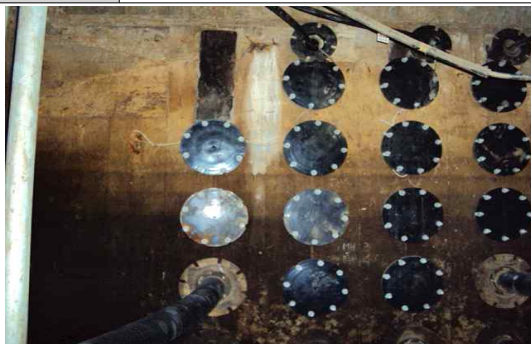
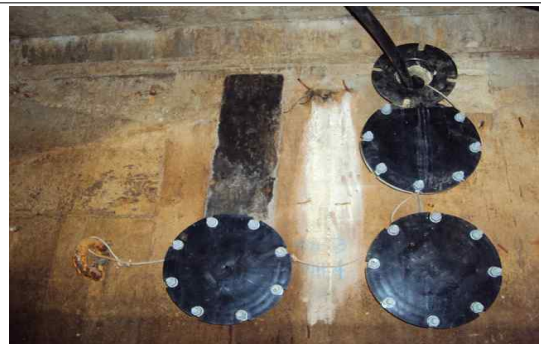
| 구분 | 손상내용 | 단위 | 손상수량 | 보수공법 | 평가등급 |
|---|---|---|---|---|---|
| 3 | 관로부 백태 | m <sup>2</sup> | 6.00 | 표면처리 | b |

| 현황 | • 관로부 백태 |
| 원인 | • 장기공용에 의한 열화, 외부 우수유입 |

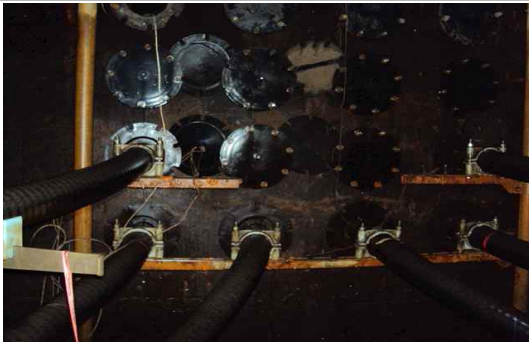
| 구분 | 손상내용 | 단위 | 손상수량 | 보수공법 | 평가등급 |
|---|---|---|---|---|---|
| 1 | 지지대 부식 | EA | 16.00 | 재도장 | b |

| 현황 | • 지지대 부식 |
| 원인 | • 공용기간 증가 및 습기 흡착 |

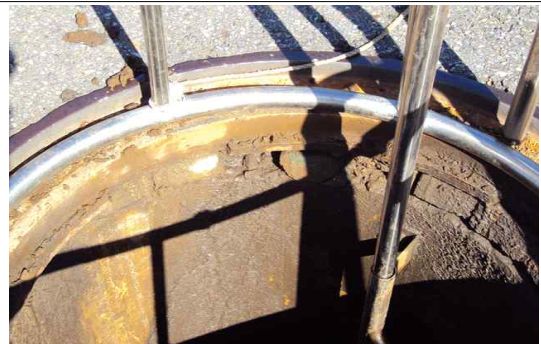
| 현황 | • 높이조정부 파손 |
| 원인 | • 시공중 외부충격 |

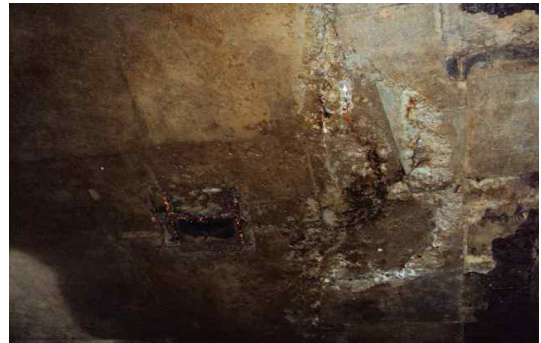
부천-신정 #1,2 T/L (맨홀 NO.5)는 경기 부천시 작동 434에 위치해 있고, 1992년에 준공된 T형(E형)인 시설물로 외관조사 결과 시공미흡, 장기공용에 의한 열화로 인한 박락 및 철근노출, 균열부 백태, 장기공용에 의한 열화로 인한 포장망상균열이 발생되었고, 손상부는 내구성 확보 차원의 단면보수+방청, 표면처리, 아스콘실링 등의 조치가 요구된다.

| 현황 | • 박락 및 철근노출 |
| 원인 | • 시공미흡, 장기공용에 의한 열화 |

| 조치방안 | • 단면보수+방청 |

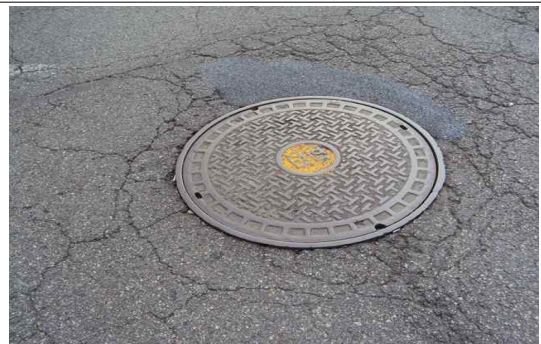
| 구분 | 손상내용 | 단위 | 손상수량 | 보수공법 | 평가등급 |
|---|---|---|---|---|---|
| 3 | 포장망상균열 | m <sup>2</sup> | 4.00 | 아스콘 실링 | b |

| 현황 | • 균열부 백태 | 현황 | • 포장망상균열 |
| 원인 | • 균열부 우수유입 | 원인 | • 장기공용에 의한 열화 |

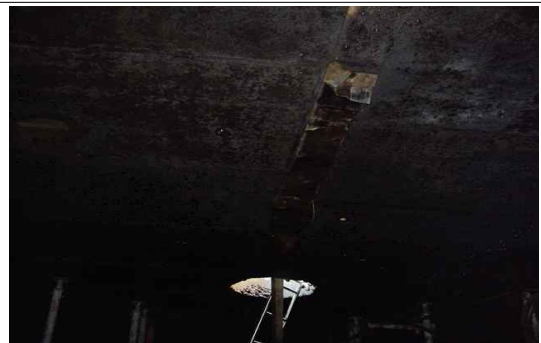
부천-신정 #1,2 T/L (맨홀 NO.6)은 1992년에 준공된 직선형(A형)인 경기 부천시 작동 247-2에 위치한 시설물이다. 외관조사 결과 시공 미흡 및 공용기간 증가 등에 의한 높이 조정부 재료분리 및 철근노출, 거푸집 미제거, 우수유입에 의한 관로부 누수흔적이 발생되었고, 손상부는 단면보수+방청, 정비, 표면처리 등의 유지관리가 요구된다.

| 현황 | • 높이조정부 재료분리 및 철근노출 |
| 원인 | • 시공미흡, 장기공용에 의한 열화 |

| 조치방안 | • 단면보수+방청 |

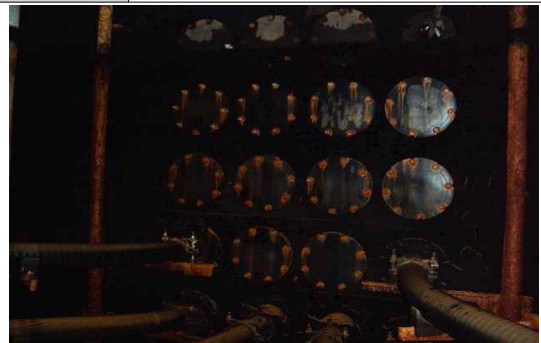
| 구분 | 손상내용 | 단위 | 손상수량 | 보수공법 | 평가등급 |
|---|---|---|---|---|---|
| 3 | 관로부 누수흔적 | m <sup>2</sup> | 0.04 | 표면처리 | b |

| 현황 | • 관로부 누수흔적 |
| 원인 | • 장기공용에 의한 열화, 우수유입 |

| 조치방안 | • 케이블 인입, 인출부 밀봉, 표면처리 |

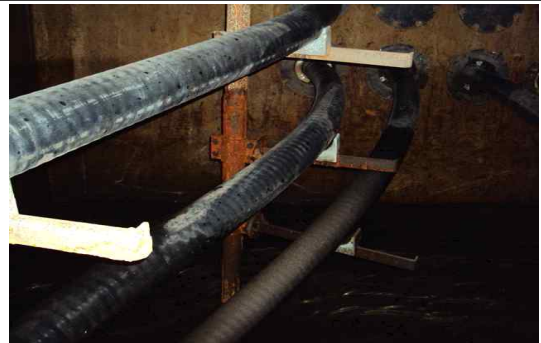
부천-신정 #1,2 T/L (맨홀 NO.9)는 서울 구로구 궁동 5-7에 위치하며 2001년에 준공된 직선형(A형)인 시설물로 외관조사 결과 공용기간 증가 및 습기 흡착으로 인한 지지대부식 이 발생하였으며, 손상부는 재도장 등의 조치가 요구된다.

| 현황 | • 지지대 부식 |
| 원인 | • 공용기간 증가 및 습기 흡착 |

| 조치방안 | • 재도장 |

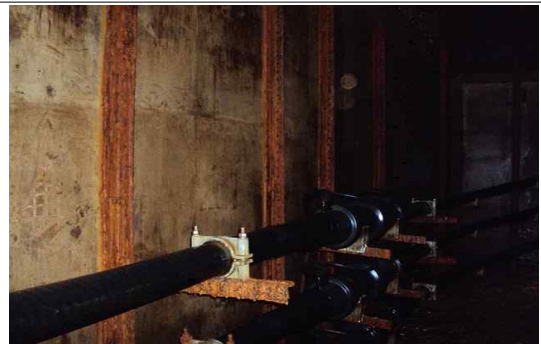
| 구분 | 손상내용 | 단위 | 손상수량 | 보수공법 | 평가등급 |
|---|---|---|---|---|---|
| 2 | 지지대부식 | EA | 16.00 | 재도장 | b |

| 현황 | • 지지대 부식 |
| 원인 | • 공용기간 증가 및 습기 흡착 |

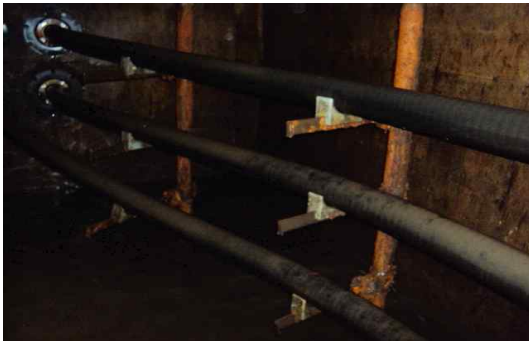
| 현황 | • 지지대 부식 |
| 원인 | • 공용기간 증가 및 습기 흡착 |

| 조치방안 | • 재도장 |

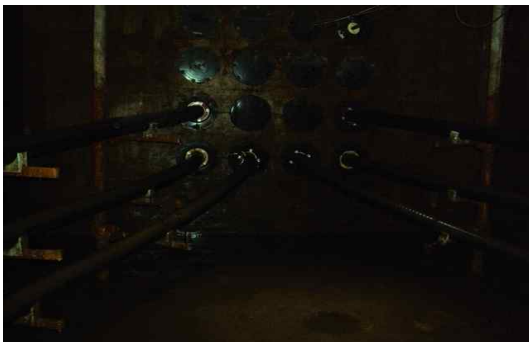
| 현황 | • 지지대 부식 |
| 원인 | • 공용기간 증가 및 습기 흡착 |

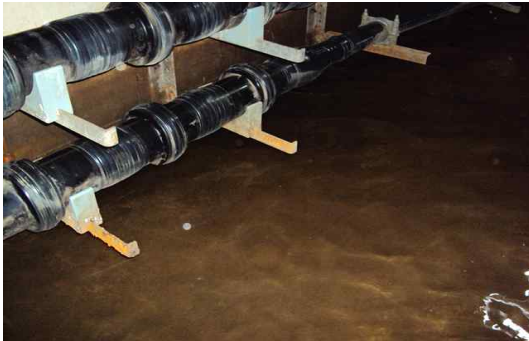
| 현황 | • 지지대부식 | 현황 | • 배부름 |
| 원인 | • 공용기간 증가 및 습기 흡착 | 원인 | • 시공미흡 |

| 조치방안 | • 재도장 | 조치방안 | • 주의관찰 |

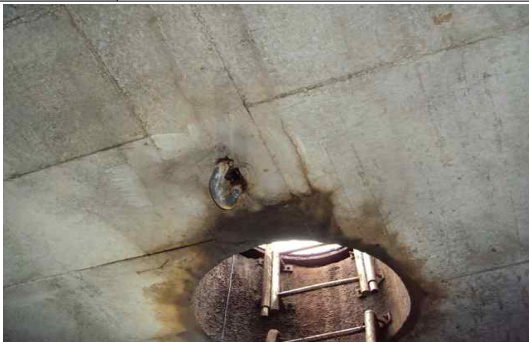
| 현황 | • 균열 |
| 원인 | • 초기 건조수축 |

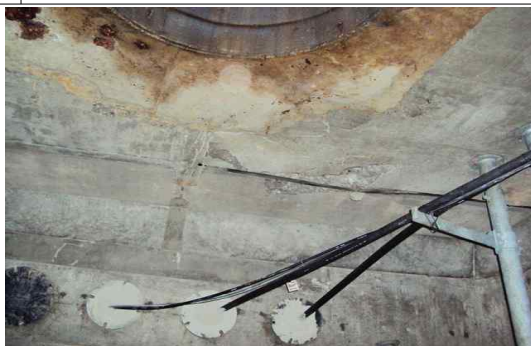
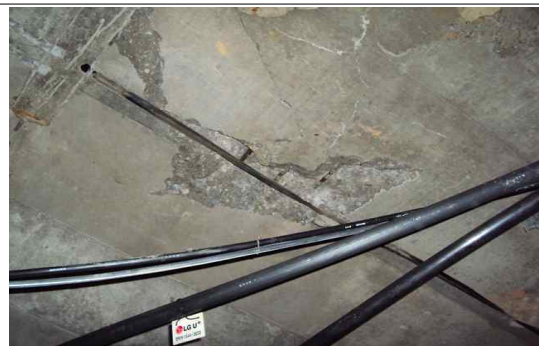
| 구분 | 손상내용 | 단위 | 손상수량 | 보수공법 | 평가등급 |
|---|---|---|---|---|---|
| 1 | 박락 및 철근노출 | m <sup>2</sup> | 0.50 | 단면보수+방청 | c |

| 현황 | • 박락 및 철근노출 |
| 원인 | • 장기공용에 의한 열화 |

| 조치방안 | • 단면보수+방청 |

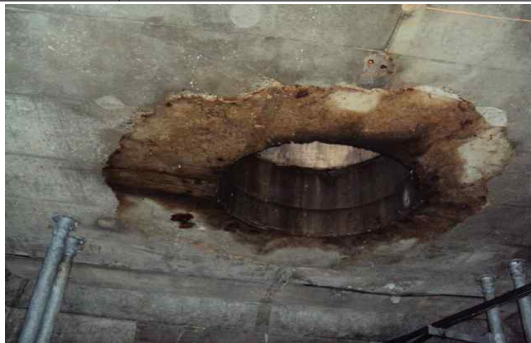
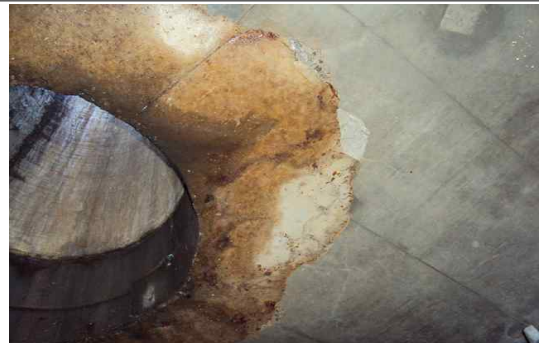
| 구분 | 손상내용 | 단위 | 손상수량 | 보수공법 | 평가등급 |
|---|---|---|---|---|---|
| 2 | 들뜸 및 박락 | m <sup>2</sup> | 4.00 | 단면보수 | c |

| 현황 | • 들뜸 및 박락 |
| 원인 | • 시공미흡 및 장기공용에 의한 열화 |

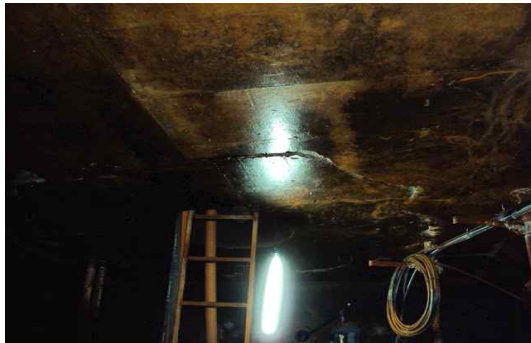
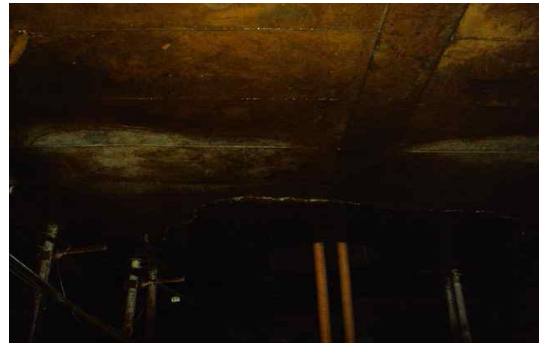
| 구분 | 손상내용 | 단위 | 손상수량 | 보수공법 | 평가등급 |
|---|---|---|---|---|---|
| 2 | 들뜸 및 박락 | m <sup>2</sup> | 18.00 | 단면보수 | d |

| 현황 | • 들뜸 및 박락 |
| 원인 | • 시공 미흡, 장기공용에 의한 열화 |

| 조치방안 | • 단면보수 |

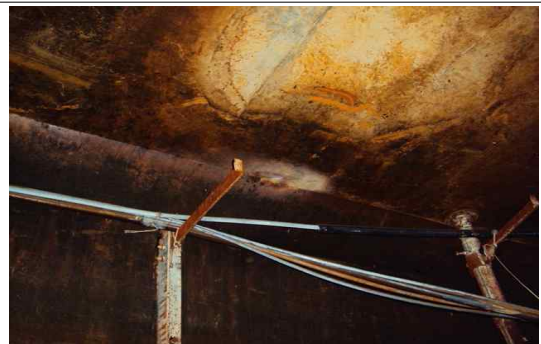
| 구분 | 손상내용 | 단위 | 손상수량 | 보수공법 | 평가등급 |
|---|---|---|---|---|---|
| 1 | 관로부 누수 | EA | 5.00 | 주의관찰 | d |

| 현황 | • 관로부 누수 |
| 원인 | • 장기공용에 의한 열화, 우수유입 |

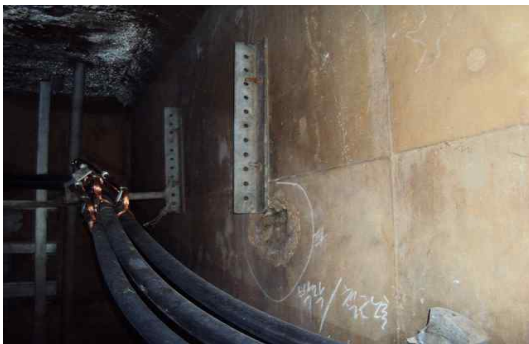
오류-목동 #1,2 T/L, 신문래-목동 #1,2 T/L (맨홀 NO.4)는 서울 구로구 고척동 1-15에 위치한 1986년에 준공된 직선형(A형)인 시설물로 외관조사 결과, 외부충격 및 피복부족으로 인한 파손 및 철근노출이 발생하였으며, 손상부는 단면보수+방청 등의 유지관리가 요구된다.

| 현황 | • 파손 및 철근노출 |
| 원인 | • 외부충격 및 피복부족 |

| 조치방안 | • 단면보수+방청 |

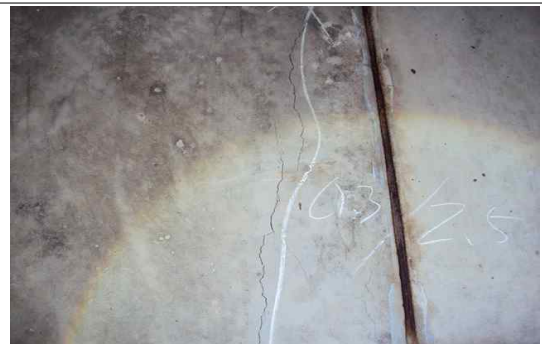
신문래-목동 #1,2 T/L (맨홀 NO.9)은 서울 양천구 신정동 330-12에 위치한 2003년에 준공된 직선형(A형)인 시설물로 외관조사 결과, 건조수축으로 인한 균열, 바닥균열, 망상균열이 조사되었고, 손상부는 표면처리 등의 유지관리가 요구된다.

| 현황 | • 균열 |
| 원인 | • 건조수축 |

| 조치방안 | • 표면처리 |

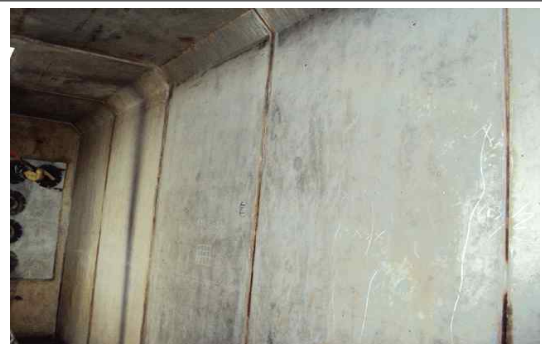
| 현황 | • 바닥균열 |
| 원인 | • 건조수축 |

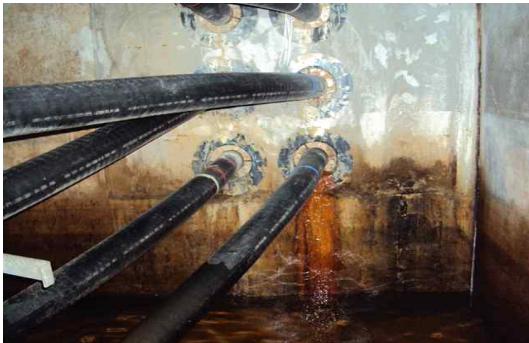
신문래-목동 #1,2 T/L (맨홀 NO.10)는 서울 양천구 신정동 166-11에 위치한 2003년에 준공된 직선형(A형)인 시설물로 외관조사 결과, 장기공용에 의한 열화, 우수유입으로 인한 관로부 누수흔적, 관로부 벽체 백태가 조사되었으며, 손상부의 경우 손상의 진전 방지 및 구조물의 내구성 증진을 위한 표면처리 등의 유지관리가 요구된다.

| 현황 | • 관로부 누수흔적 |
| 원인 | • 장기공용에 의한 열화, 우수유입 |

| 조치방안 | • 표면처리 |

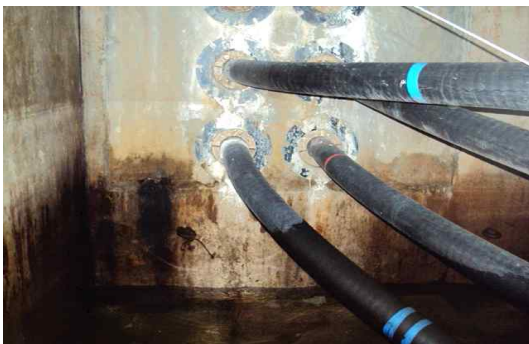
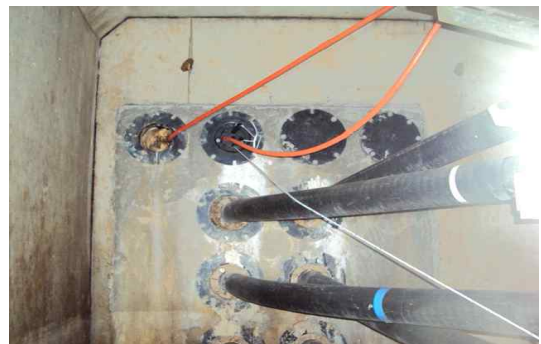
| 현황 | • 관로부 벽체 백태 |
| 원인 | • 장기공용에 의한 열화, 우수유입 |

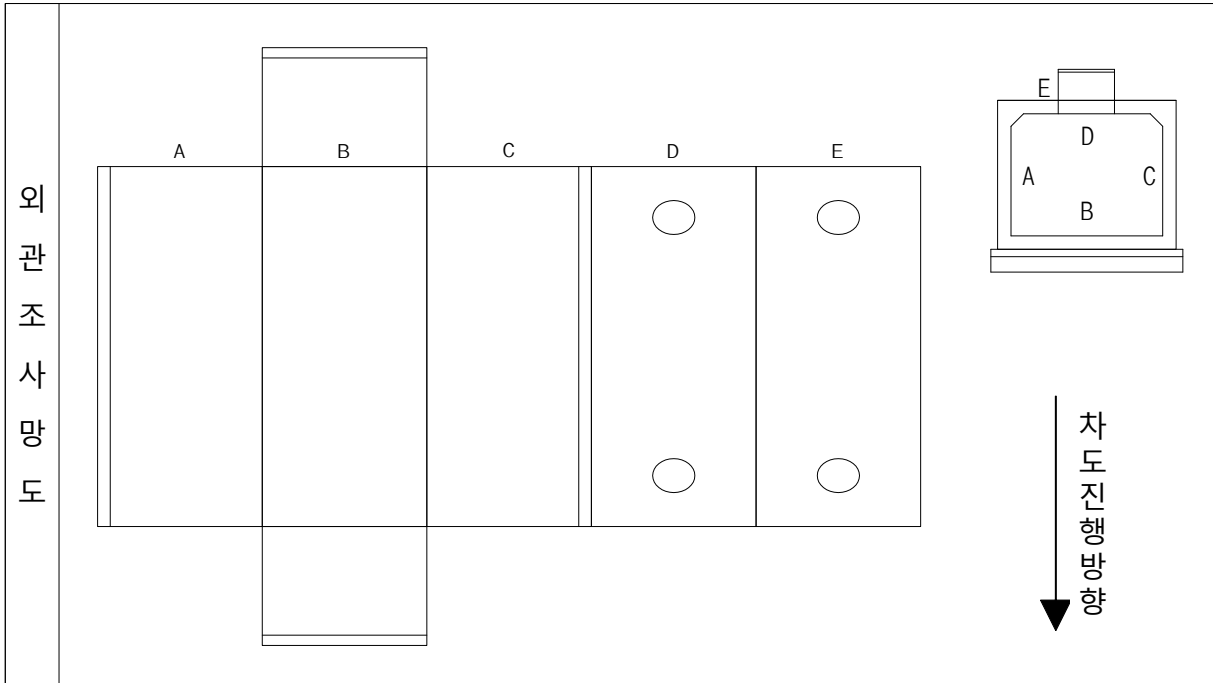
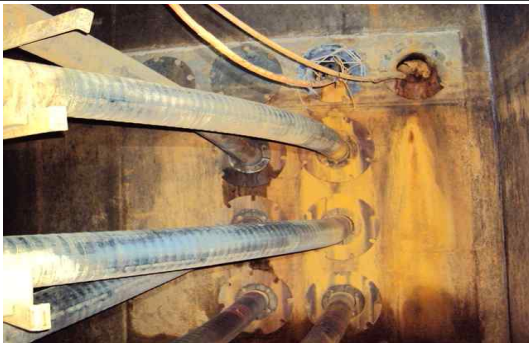
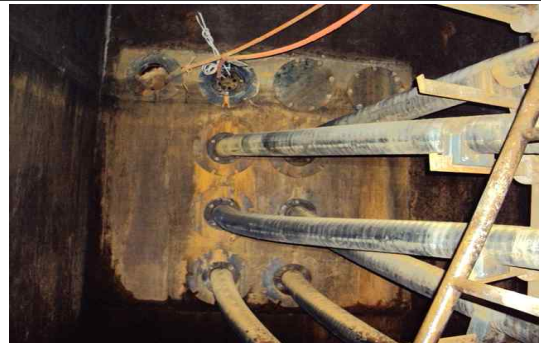
현황 • 관로부 전경

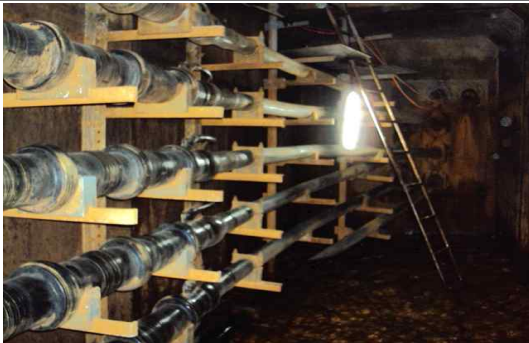
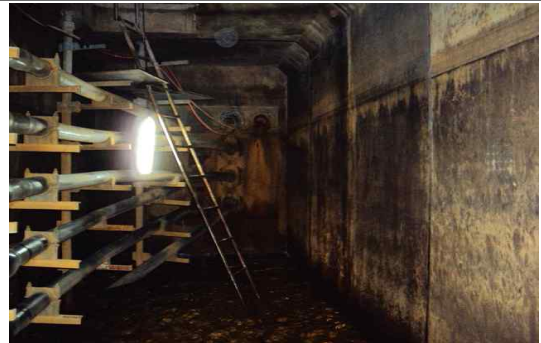
현황 • 벽체 전경

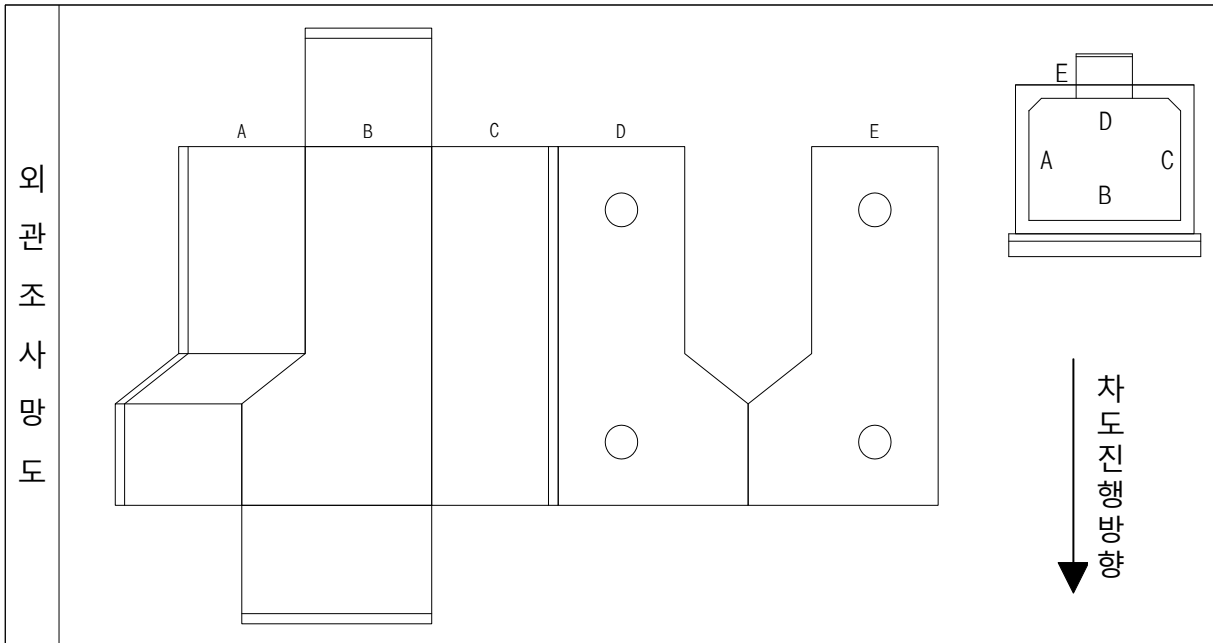
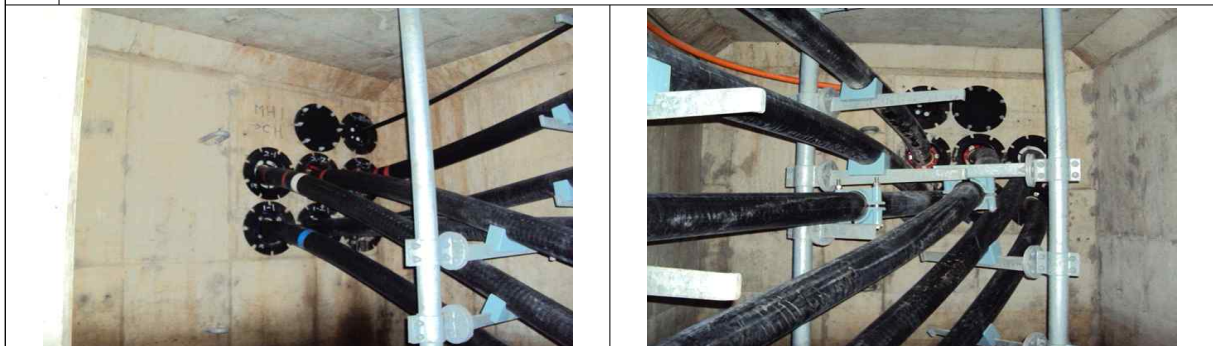
| 현황 | • 관로부 전경 |

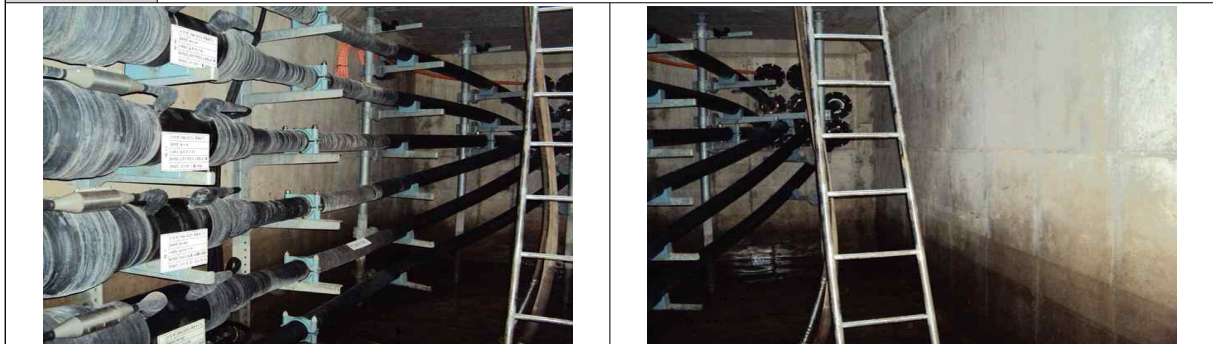
| 현황 | • 벽체 전경 |

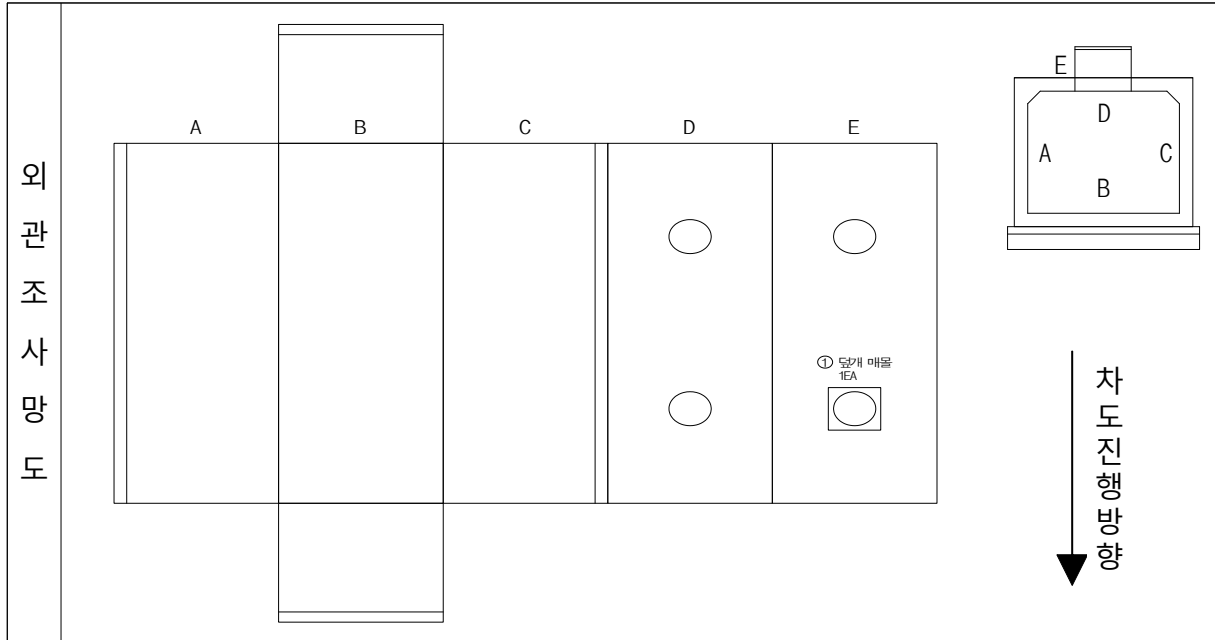
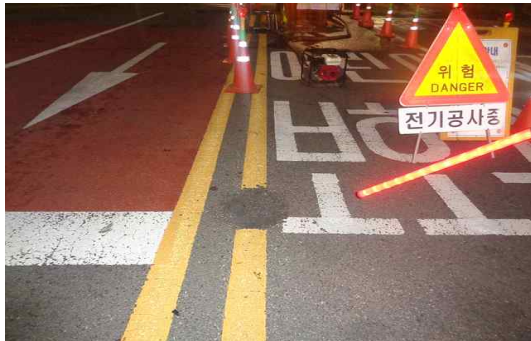
천왕-온수 #1,2 T/L (맨홀 NO.5)는 구로구 오리로 1186에 위치한 2000년에 준공된 직각형(A형)인 시설물로 외관조사 결과 재포장으로 인한 맨홀덮개 매몰이 발생 되었고, 기 손상인 포장파손은 보수된 상태로 확인되었다. 해당 맨홀은 주기적인 점검을 통한 손상의 발생여부 확인 등의 유지관리가 요구된다.

| 현황 | • 뒷개 매물 |
| 원인 | • 시공 미흡 |

| 조치방안 | • 정비 |

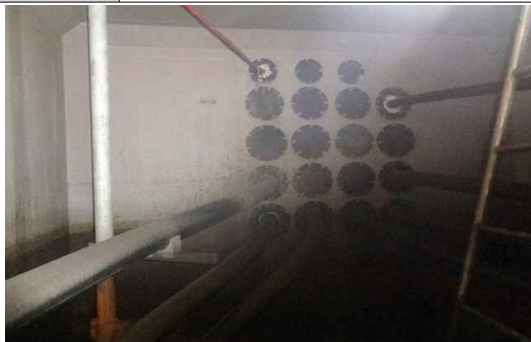
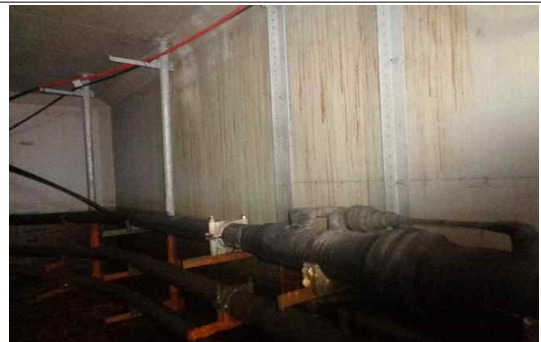
| 현황 | • 관로부 전경 |

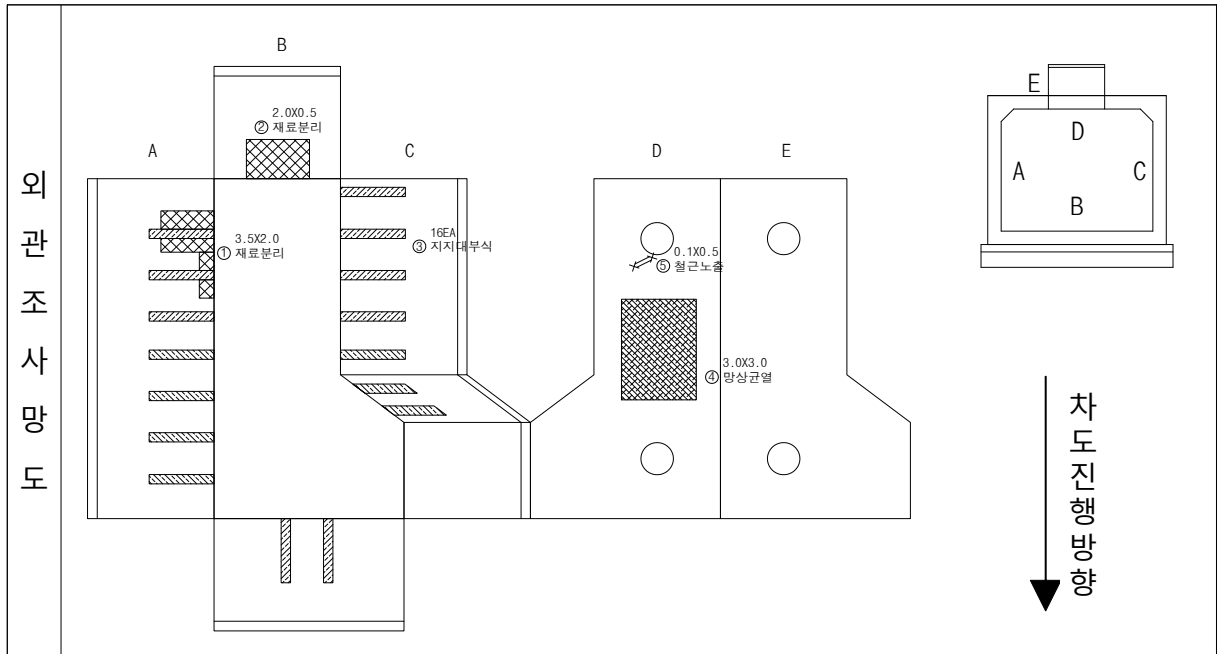
**현황** • 재료분리  
**원인** • 시공미흡  
**조치방안** • 단면보수

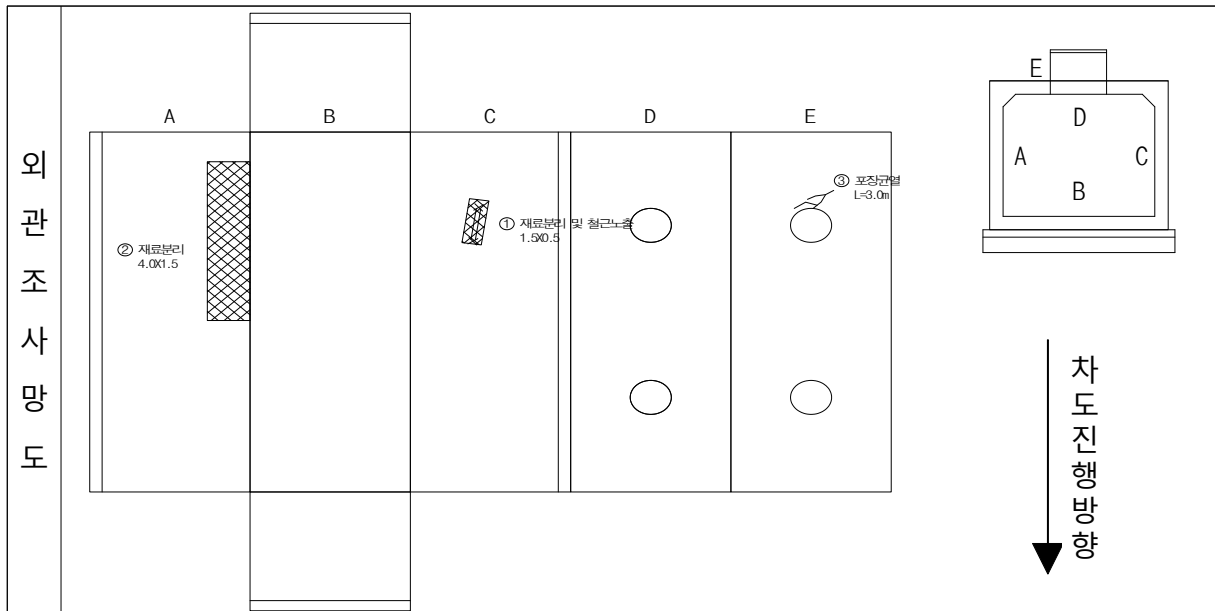
| <b>현황</b> | • 재료분리 | <b>현황</b> | • 포장균열 |
| <b>원인</b> | • 시공미흡 | <b>원인</b> | • 공용기간 증가, 중차량 반복통행 |

| <b>조치방안</b> | • 단면보수 | <b>조치방안</b> | • 아스콘 실링 |

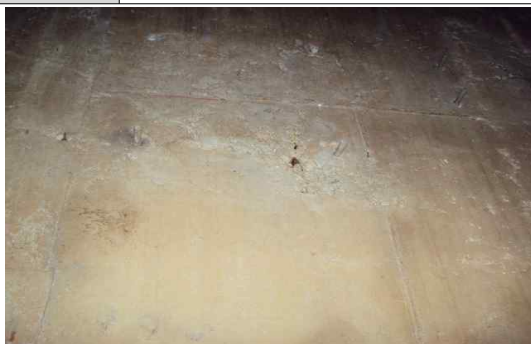
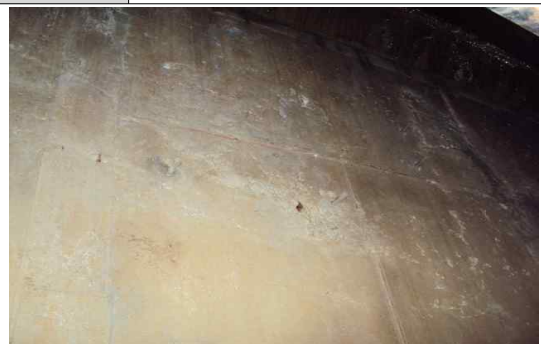
| <b>현황</b> | • 재료분리 및 철근노출 |
| <b>원인</b> | • 장기공용에 의한 열화, 시공미흡 |
