## 3.2.60 중동-화곡 #1,2 T/L (맨홀 NO.5)

## 가. 시설물 현황 조사

## 나. 외관조사 결과

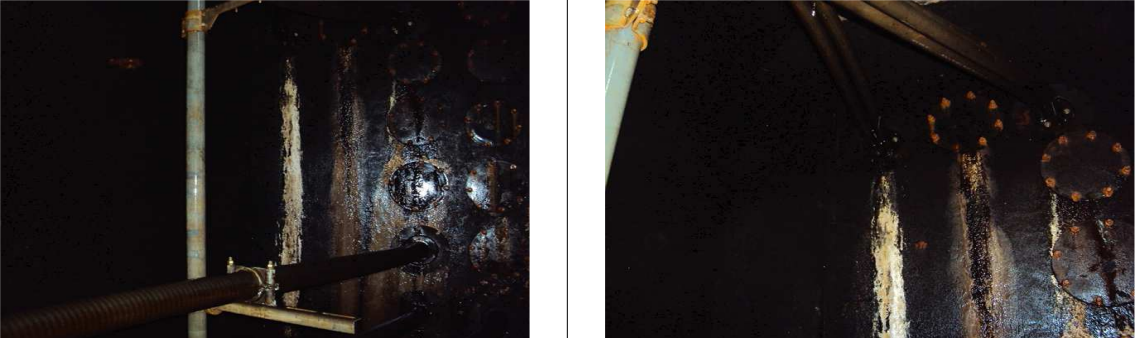
| 구분 | 손상내용 | 단위 | 손상수량 | 보수공법 | 평가등급 |
|---|---|---|---|---|---|
| 1 | 관로부 백태 | m <sup>2</sup> | 0.40 | 표면처리 | b |

| 현 황 | | • 관로부 백태 | | | |
| 원 인 | | • 외부 우수유입, 습기흡착 | | | |

| 조치방안 | | • 표면처리 | | | |

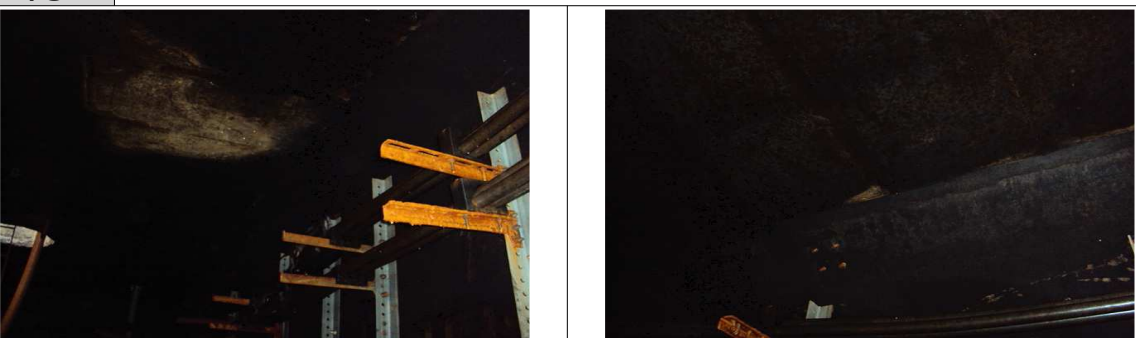
| 구분 | 손상내용 | 단위 | 손상수량 | 보수공법 | 평가등급 |
|---|---|---|---|---|---|
| 2 | 백태 | m <sup>2</sup> | 0.25 | 표면처리 | b |

| 현 황 | | • 백태 | | | |
| 원 인 | | • 외부 우수유입, 습기흡착 | | | |

| 조치방안 | | • 표면처리 | | | |

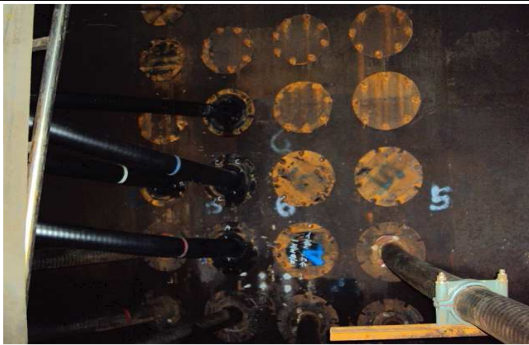
| 구분 | 손상내용 | 단위 | 손상수량 | 보수공법 | 평가등급 |
|---|---|---|---|---|---|
| 1 | 관로부 누수 | EA | 1.00 | 주의관찰 | c |

| 현 황 | • 관로부 누수 |
| 원 인 | • 장기공용에 의한 열화, 외부 우수유입 |

| 조치방안 | • 주의관찰 |

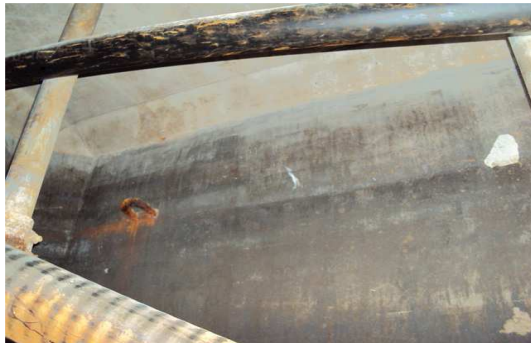
| 구분 | 손상내용 | 단위 | 손상수량 | 보수공법 | 평가등급 |
|---|---|---|---|---|---|
| 1 | 백태 | m <sup>2</sup> | 0.02 | 표면처리 | b |

| 현황 | • 백태 |
| 원인 | • 습기 흡착, 외부 우수유입 |

| 조치방안 | • 표면처리 |

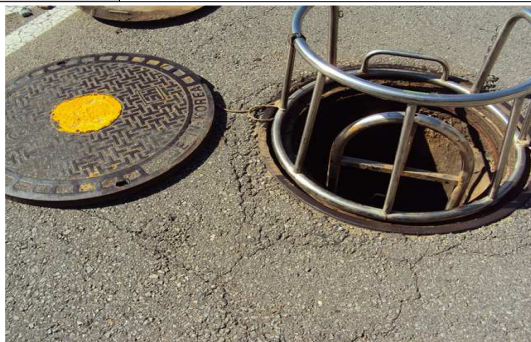
| 구분 | 손상내용 | 단위 | 손상수량 | 보수공법 | 평가등급 |
|---|---|---|---|---|---|
| 2 | 포장균열 | m | 1.50 | 주의관찰 | b |

| 현황 | • 포장균열 |
| 원인 | • 공용기간 증가, 중차량 반복통행 |

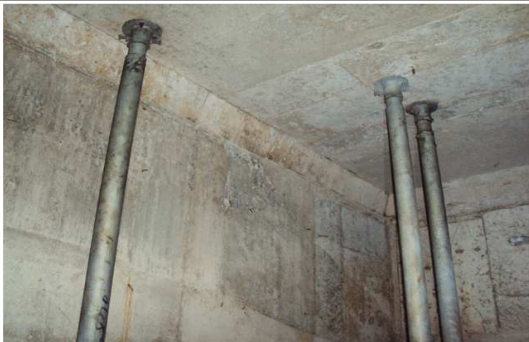
| 구분 | 손상내용 | 단위 | 손상수량 | 보수공법 | 평가등급 |
|---|---|---|---|---|---|
| 1 | 재료분리 | m <sup>2</sup> | 2.50 | 단면보수 | b |

| 현 황 | • 재료분리 |
| 원 인 | • 다짐부족 |

| 조치방안 | • 단면보수 |

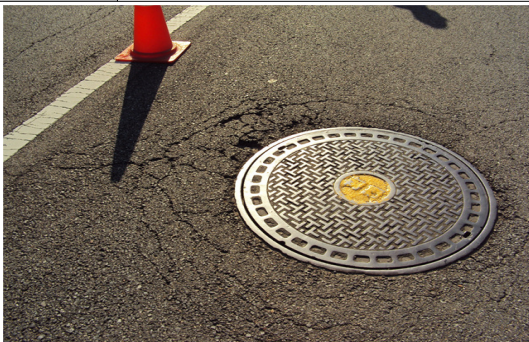
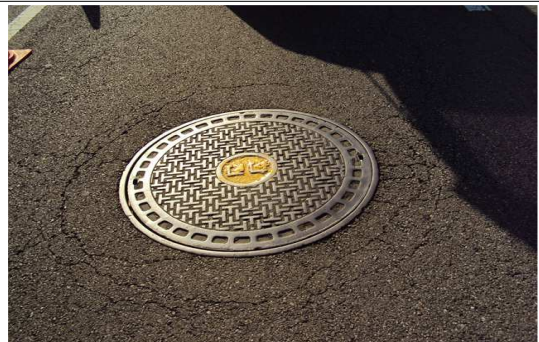
| 구분 | 손상내용 | 단위 | 손상수량 | 보수공법 | 평가등급 |
|---|---|---|---|---|---|
| 2 | 포장균열 | m | 6.00 | 주의관찰 | b |

| 현 황 | • 포장균열 |
| 원 인 | • 공용기간 증가, 중차량 반복통행 |

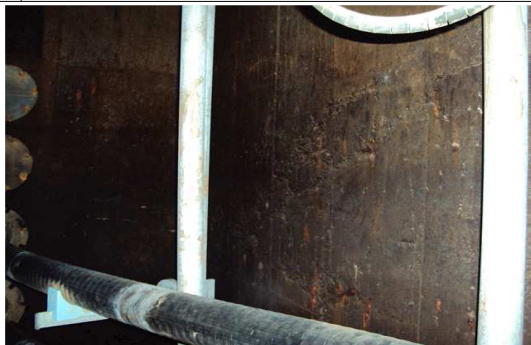
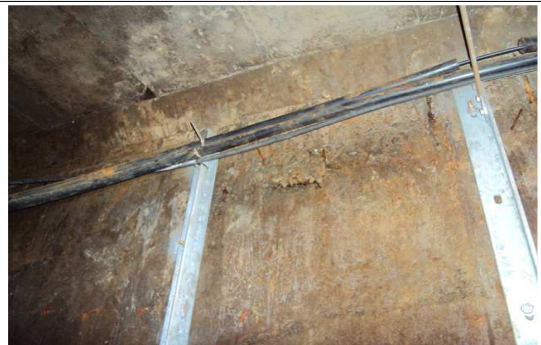
| 구분 | 손상내용 | 단위 | 손상수량 | 보수공법 | 평가등급 |
|---|---|---|---|---|---|
| 2 | 철근노출 | m <sup>2</sup> | 6.00 | 단면보수+방청 | d |

| 현황 | • 재료분리 및 철근노출 |
| 원인 | • 다짐부족, 피복부족 |

| 조치방안 | • 단면보수+방청 |

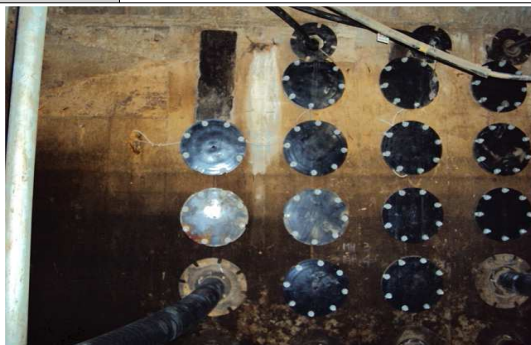
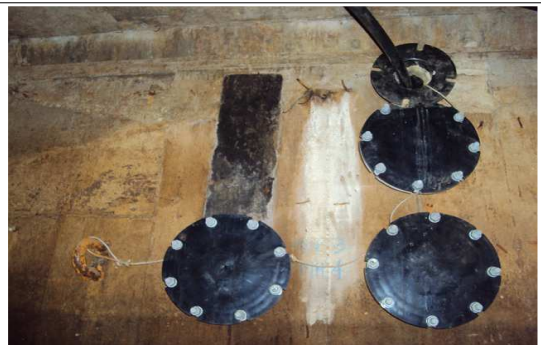
| 구분 | 손상내용 | 단위 | 손상수량 | 보수공법 | 평가등급 |
|---|---|---|---|---|---|
| 3 | 관로부 백태 | m <sup>2</sup> | 6.00 | 표면처리 | b |

| 현황 | • 관로부 백태 |
| 원인 | • 장기공용에 의한 열화, 외부 우수유입 |

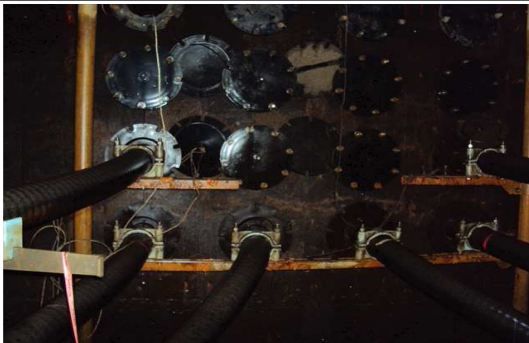
| 구분 | 손상내용 | 단위 | 손상수량 | 보수공법 | 평가등급 |
|---|---|---|---|---|---|
| 1 | 지지대 부식 | EA | 16.00 | 재도장 | b |

| 현황 | • 지지대 부식 |
| 원인 | • 공용기간 증가 및 습기 흡착 |

| 조치방안 | • 재도장 |

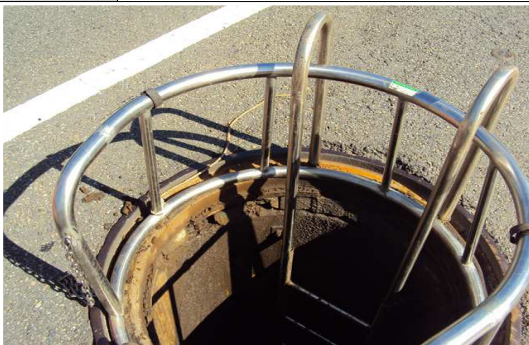
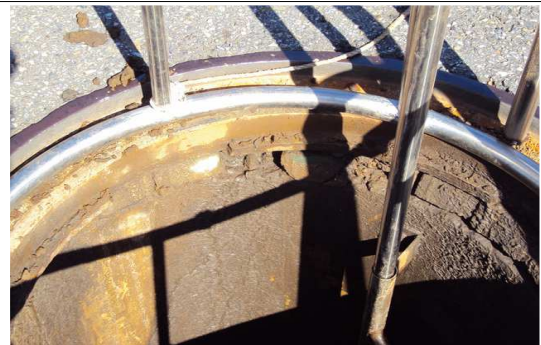
| 구분 | 손상내용 | 단위 | 손상수량 | 보수공법 | 평가등급 |
|---|---|---|---|---|---|
| 3 | 높이조정부 파손 | m² | 0.09 | 표면처리 | b |

| 현황 | • 높이조정부 파손 |
| 원인 | • 시공중 외부충격 |

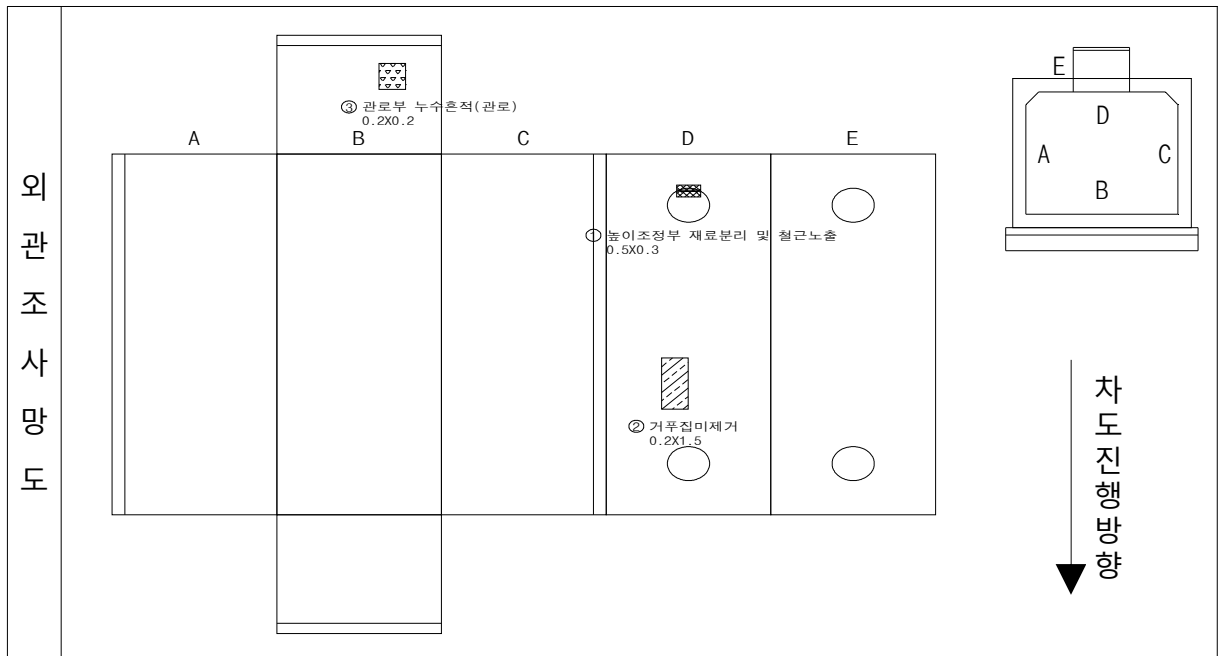
부천-신정 #1,2 T/L (맨홀 NO.6)은 1992년에 준공된 직선형(A형)인 경기 부천시 작동 247-2에 위치한 시설물이다. 외관조사 결과 시공 미흡 및 공용기간 증가 등에 의한 높이 조정부 재료분리 및 철근노출, 거푸집 미제거, 우수유입에 의한 관로부 누수흔적이 발생되었고, 손상부는 단면보수+방청, 정비, 표면처리 등의 유지관리가 요구된다.

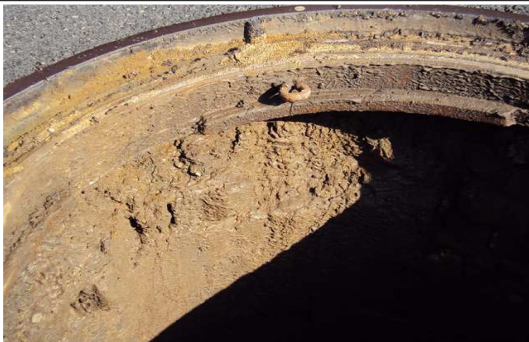
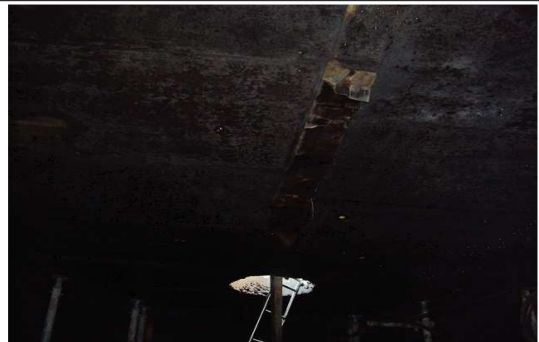
| 현황 | • 높이조정부 재료분리 및 철근노출 |
| 원인 | • 시공미흡, 장기공용에 의한 열화 |

| 조치방안 | • 단면보수+방청 |

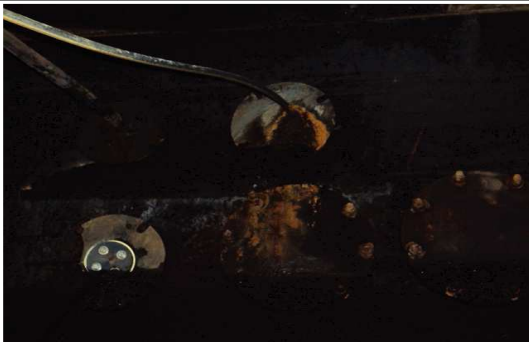
| 현황 | • 거푸집 미제거 |
| 원인 | • 시공미흡 |

| 조치방안 | • 정비 |

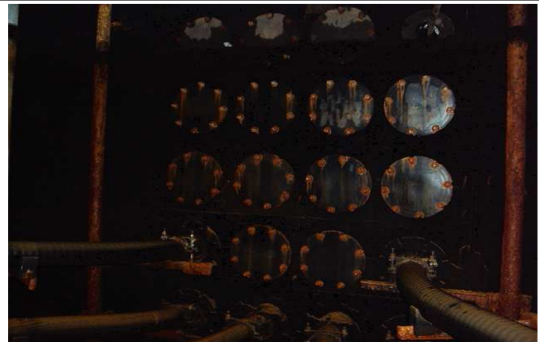
| 현황 | • 관로부 누수흔적 |
| 원인 | • 장기공용에 의한 열화, 우수유입 |

| 조치방안 | • 케이블 인입, 인출부 밀봉, 표면처리 |

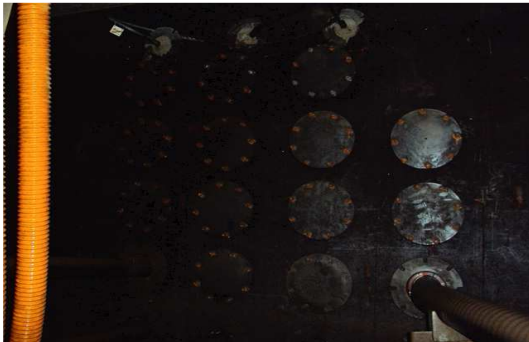
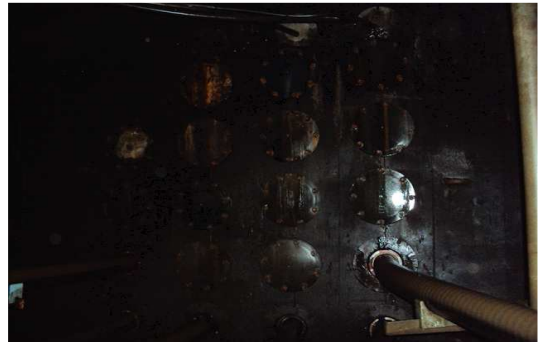
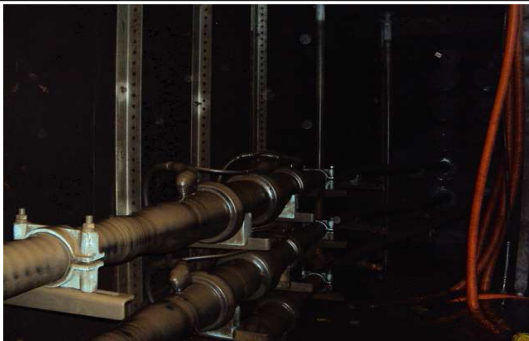
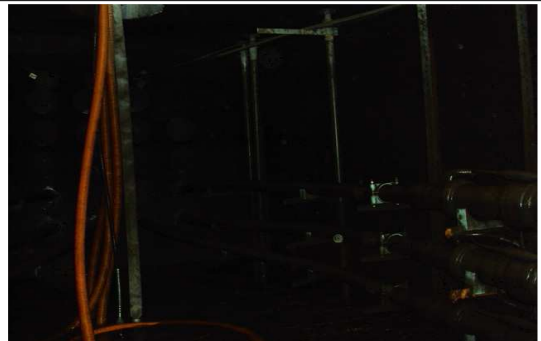
부천-신정 #1,2 T/L (맨홀 NO.7)은 경기 부천시 작동 332-8에 위치하며 1992년에 준공된 직선형(A형) 시설물로, 외관조사 결과, 손상이 없는 양호한 상태로 확인되었고, 기 손상인 포장손상은 재포장 된 것으로 확인되었다. 해당 맨홀은 주기적인 점검을 통한 손상의 발생여부 확인 등의 유지관리가 필요할 것으로 사료된다.

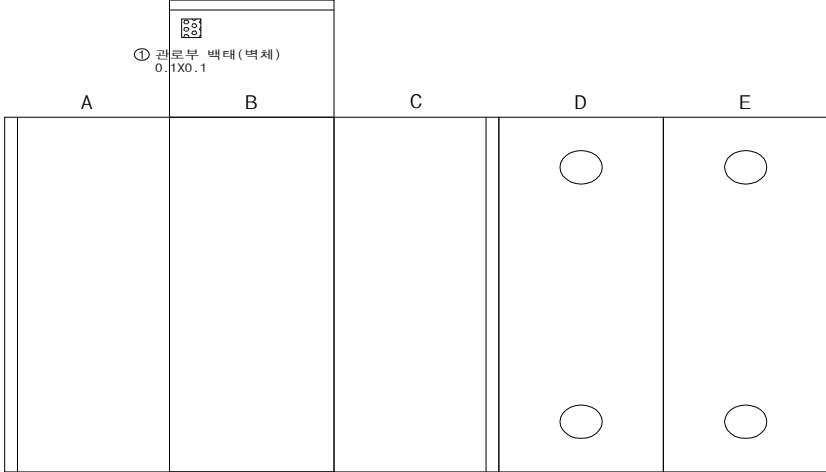
부천-신정 #1,2 T/L (맨홀 NO.8)은 경기 부천시 작동 248-1에 위치하며, 1992년에 준공된 직선형(A형) 시설물로, 외관조사 결과 케이블 인입, 인출부에서 장기공용에 의한 열화, 우수유입으로 인한 누수, 백태가 조사되었다. 발생한 손상부는 표면처리, 주의관찰 등의 유지관리가 요구된다.

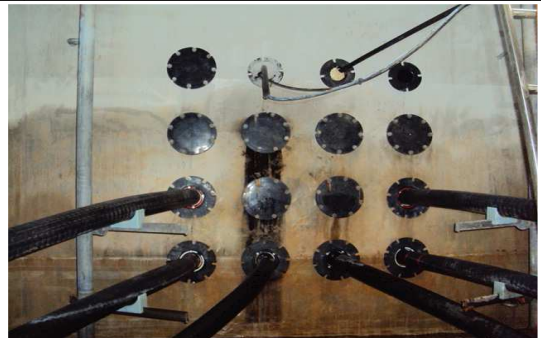
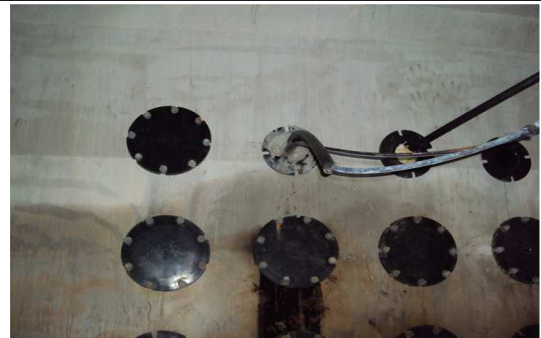
| 구분 | 손상내용 | 단위 | 손상수량 | 보수공법 | 평가등급 |
|---|---|---|---|---|---|
| 1 | 관로부 벽체 백태 | m <sup>2</sup> | 0.01 | 표면처리 | b |

| <b>현 황</b> | | • 관로부 벽체 백태 | | | |
| <b>원 인</b> | | • 장기공용에 의한 열화, 우수유입 | | | |

| <b>조치방안</b> | | • 표면처리 | | | |

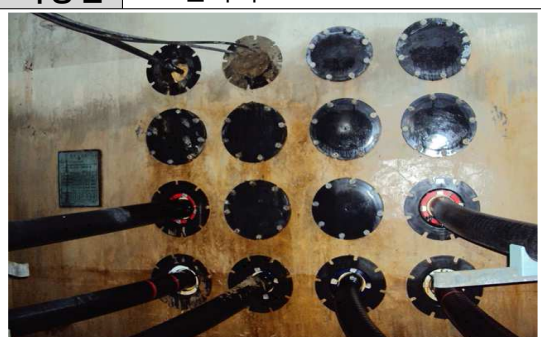
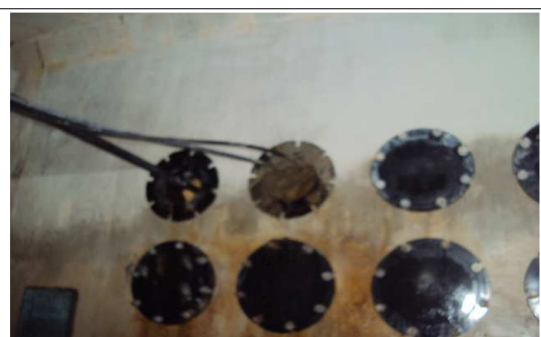
| 구분 | 손상내용 | 단위 | 손상수량 | 보수공법 | 평가등급 |
|---|---|---|---|---|---|
| 2 | 관로부 누수 | EA | 1.00 | 주의관찰 | c |

| <b>현 황</b> | | • 관로부 누수 | | | |
| <b>원 인</b> | | • 장기공용에 의한 열화, 우수유입 | | | |

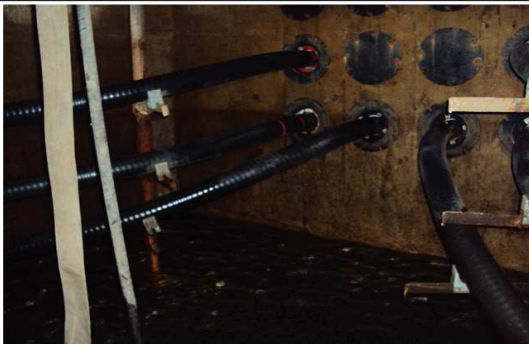
| 구분 | 손상내용 | 단위 | 손상수량 | 보수공법 | 평가등급 |
|---|---|---|---|---|---|
| 1 | 지지대부식 | EA | 8.00 | 재도장 | b |

| 현황 | • 지지대 부식 |
| 원인 | • 공용기간 증가 및 습기 흡착 |

| 조치방안 | • 재도장 |

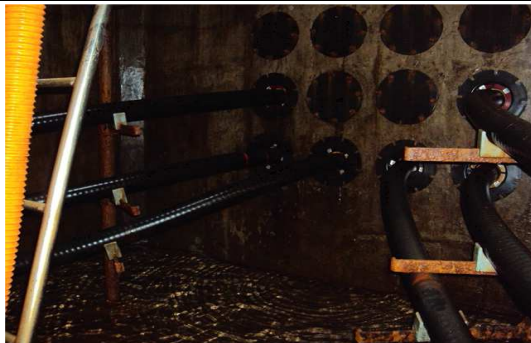
| 구분 | 손상내용 | 단위 | 손상수량 | 보수공법 | 평가등급 |
|---|---|---|---|---|---|
| 2 | 지지대부식 | EA | 16.00 | 재도장 | b |

| 현황 | • 지지대 부식 |
| 원인 | • 공용기간 증가 및 습기 흡착 |

| 조치방안 | • 재도장 |

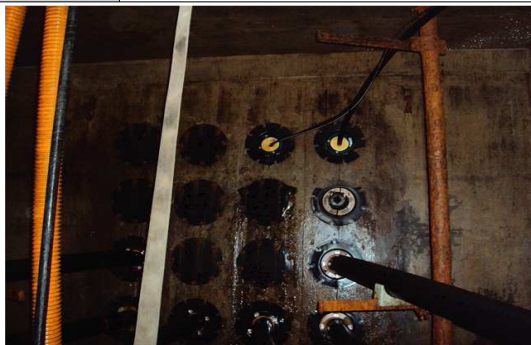
| 구분 | 손상내용 | 단위 | 손상수량 | 보수공법 | 평가등급 |
|---|---|---|---|---|---|
| 1 | 관로부 누수 | EA | 1.00 | 주의관찰 | c |

| 현황 | • 관로부 누수 |
| 원인 | • 장기공용에 의한 열화, 우수유입 |

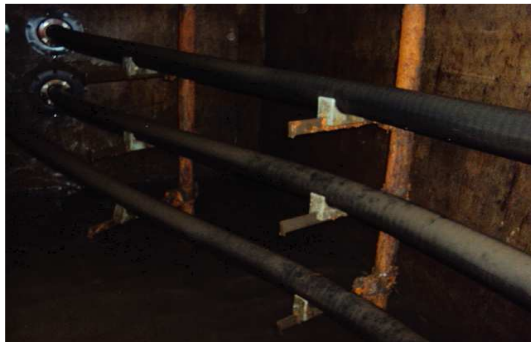
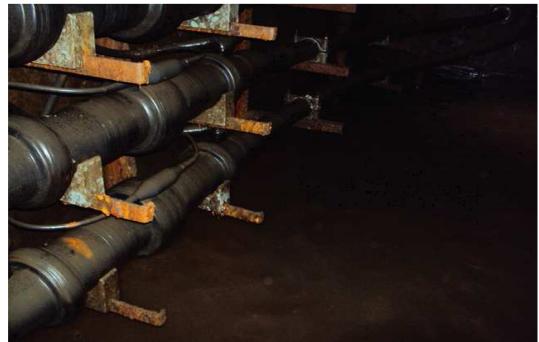
| 현황 | • 지지대 부식 |
| 원인 | • 공용기간 증가 및 습기 흡착 |

| 조치방안 | • 재도장 |

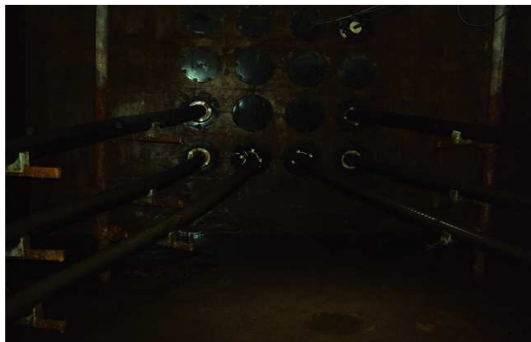
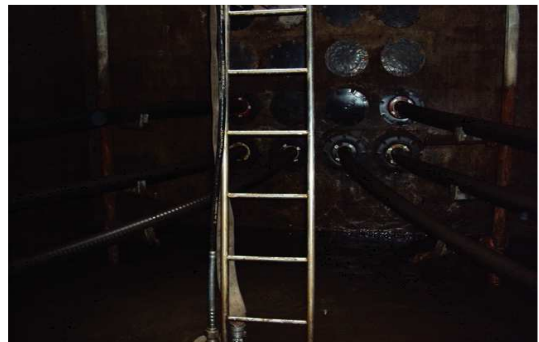
| 현황 | • 지지대 부식 |
| 원인 | • 공용기간 증가 및 습기 흡착 |

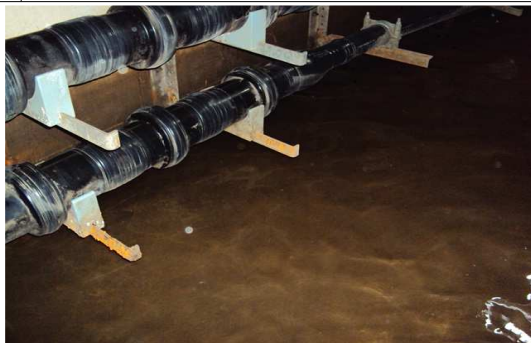
| 현황 | • 지지대부식 |
| 원인 | • 공용기간 증가 및 습기 흡착 |

| 조치방안 | • 재도장 |

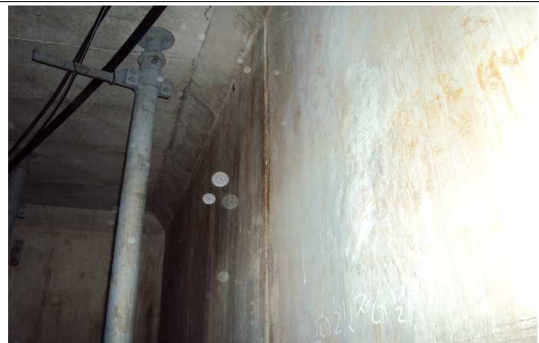
| 현황 | • 배부름 |
| 원인 | • 시공미흡 |

| 조치방안 | • 주의관찰 |

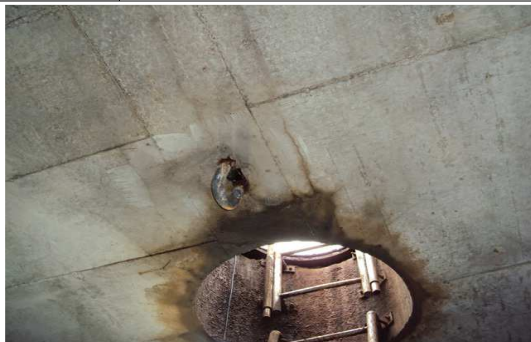
| 현황 | • 균열 |
| 원인 | • 초기 건조수축 |

| 조치방안 | • 표면처리 |

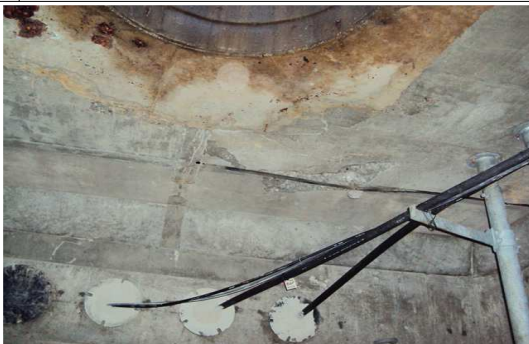
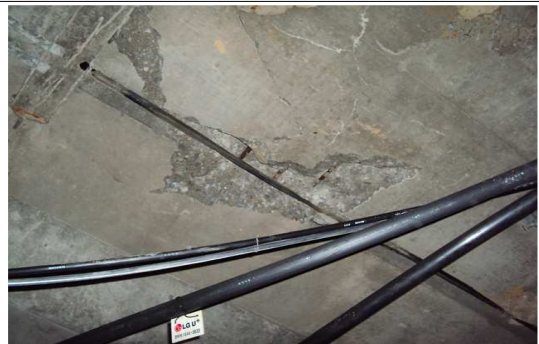
| 현황 | • 박락 및 철근노출 |
| 원인 | • 장기공용에 의한 열화 |

| 조치방안 | • 단면보수+방청 |

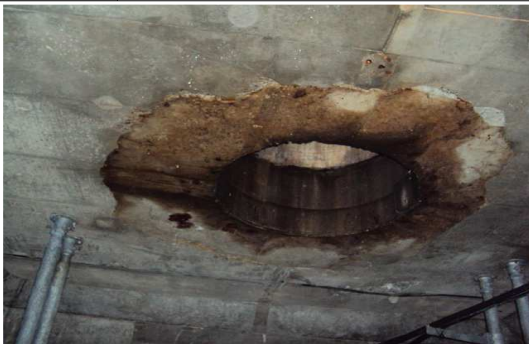
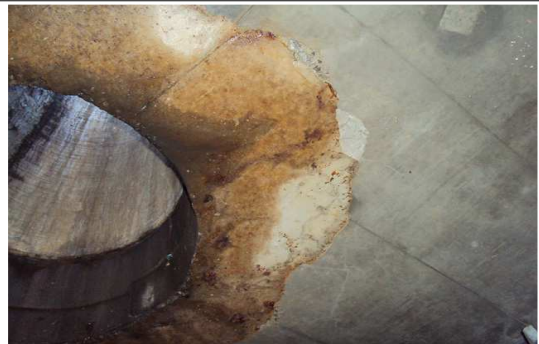
| 현황 | • 들뜸 및 박락 |
| 원인 | • 시공미흡 및 장기공용에 의한 열화 |

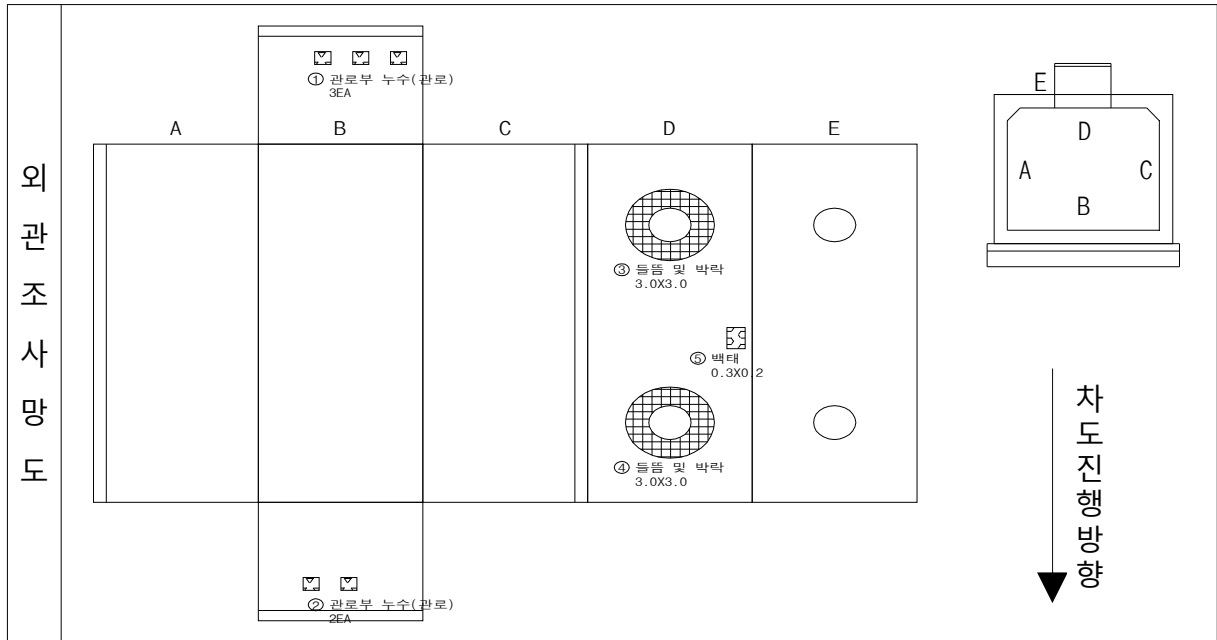
신정-목동 #1,2 T/L (맨홀 NO.16)은 서울 양천구 신정로 293에 위치한 1995년에 준공된 직각형(A형)인 시설물로 외관조사 결과 시공미흡 및 장기 공용에 의한 열화로 인한 들뜸 및 박락, 장기공용에 의한 열화, 우수유입으로 인한 관로부 누수, 외부 우수유입으로 인한 백태가 조사되었으며, 기 발생된 손상부는 단면보수, 표면처리, 주의관찰 등의 유지관리가 요구된다.

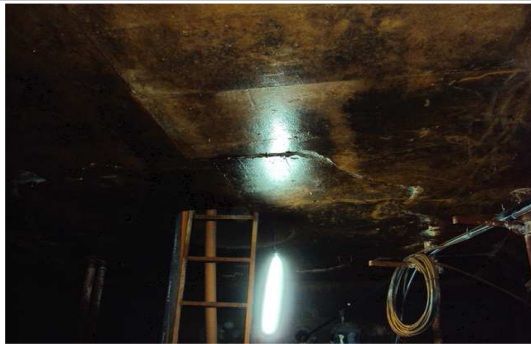
| 구분 | 손상내용 | 단위 | 손상수량 | 보수공법 | 평가등급 |
|---|---|---|---|---|---|
| 2 | 들뜸 및 박락 | m <sup>2</sup> | 18.00 | 단면보수 | d |

| 현황 | • 들뜸 및 박락 |
| 원인 | • 시공 미흡, 장기공용에 의한 열화 |

| 조치방안 | • 단면보수 |

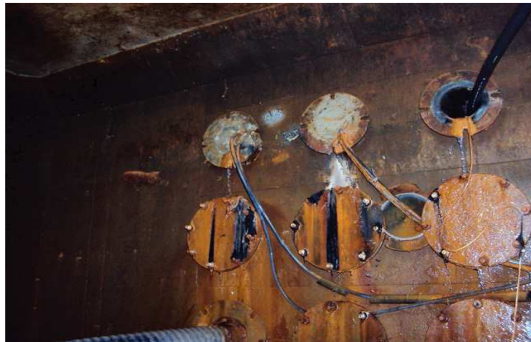
| 구분 | 손상내용 | 단위 | 손상수량 | 보수공법 | 평가등급 |
|---|---|---|---|---|---|
| 1 | 관로부 누수 | EA | 5.00 | 주의관찰 | d |

| 현황 | • 관로부 누수 | 현황 | • 백태 |
| 원인 | • 장기공용에 의한 열화, 우수유입 | 원인 | • 외부 우수유입 |

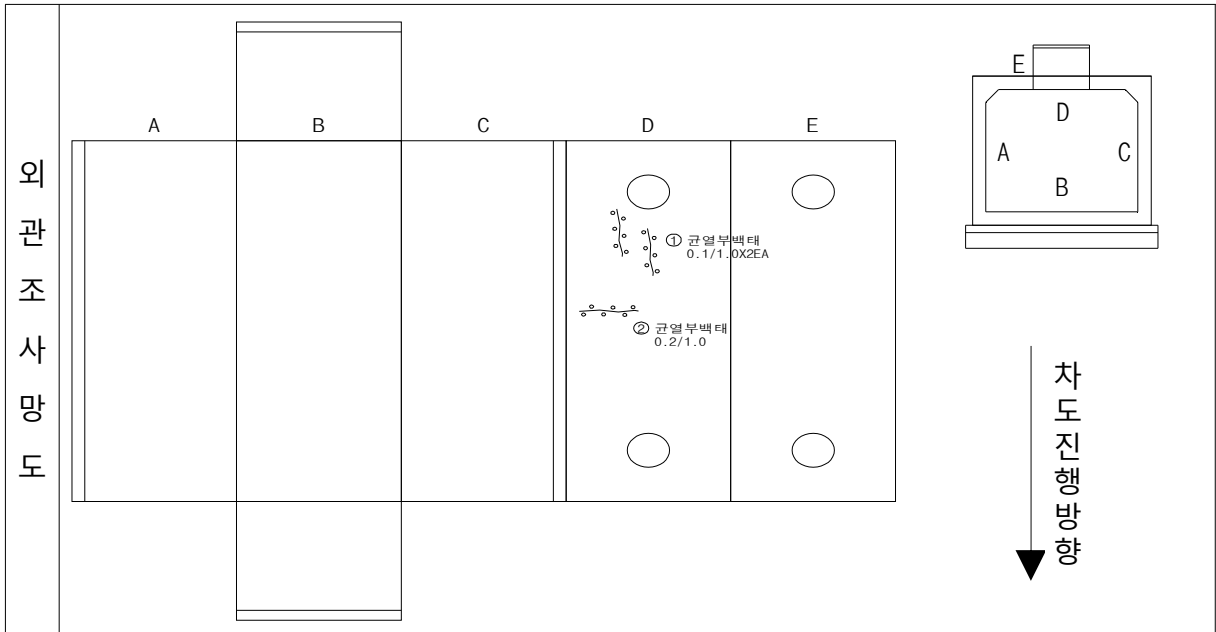
오류-목동 #1,2 T/L (맨홀 NO.1)은 서울 구로구 중양로 67에 위치한 1986년에 준공된 직선형(A형)인 시설물로 외관조사 결과 기 균열부 외부 우수유입으로 인한 균열부 백태가 조사되었으며, 발생한 손상부의 경우 손상의 진전 방지 및 구조물의 내구성 증진을 위한 표면처리 등의 유지관리가 요구된다.

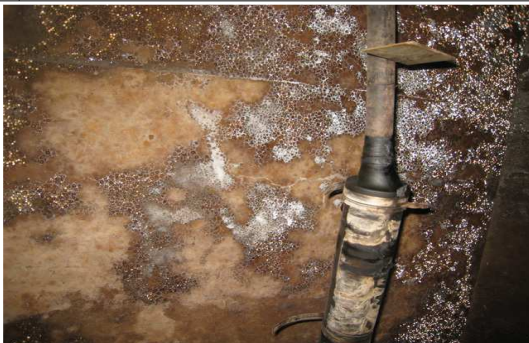
| 구분 | 손상내용 | 단위 | 손상수량 | 보수공법 | 평가등급 |
|---|---|---|---|---|---|
| 1 | 균열부 백태 | m | 3.00 | 표면처리 | b |

| 현황 | • 균열부 백태 |
| 원인 | • 균열부 외부 우수유입 |

| 조치방안 | • 표면처리 |

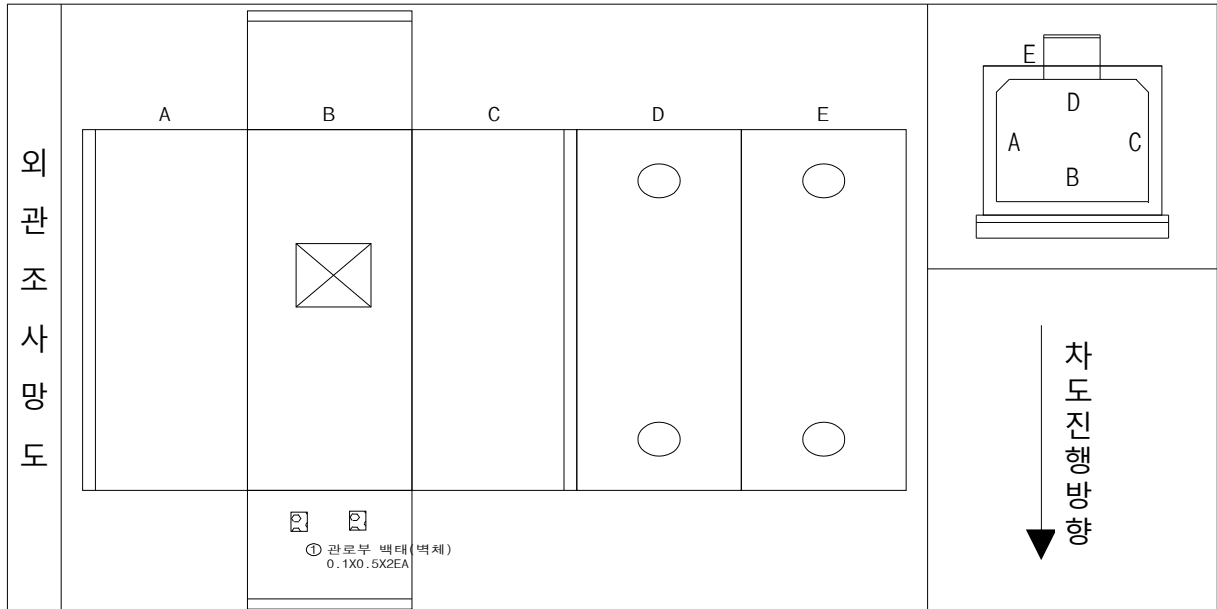
오류-목동 #1,2 T/L (맨홀 NO.3)은 서울 중랑로 121에 위치한 1986년에 준공된 직선형 (A형)인 시설물로 외관조사 결과 케이블 인입, 인출부에서 장기공용에 의한 열화, 우수유 입 등으로 인한 백태가 발생되었고, 발생한 손상부는 표면처리 등의 유지관리가 요구된다.

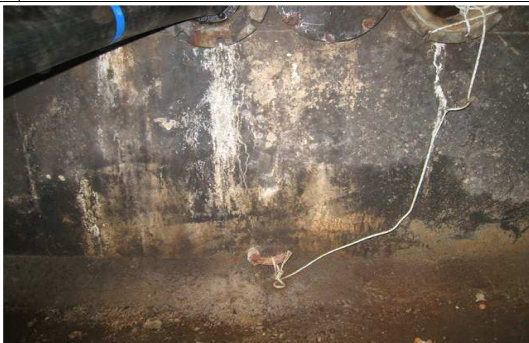
| 구분 | 손상내용 | 단위 | 손상수량 | 보수공법 | 평가등급 |
|---|---|---|---|---|---|
| 1 | 관로부 벽체 백태 | m <sup>2</sup> | 0.10 | 표면처리 | b |

| 현 황 | • 관로부 벽체 백태 |
| 원 인 | • 장기공용에 의한 우수유입 |

| 조치방안 | • 표면처리 |

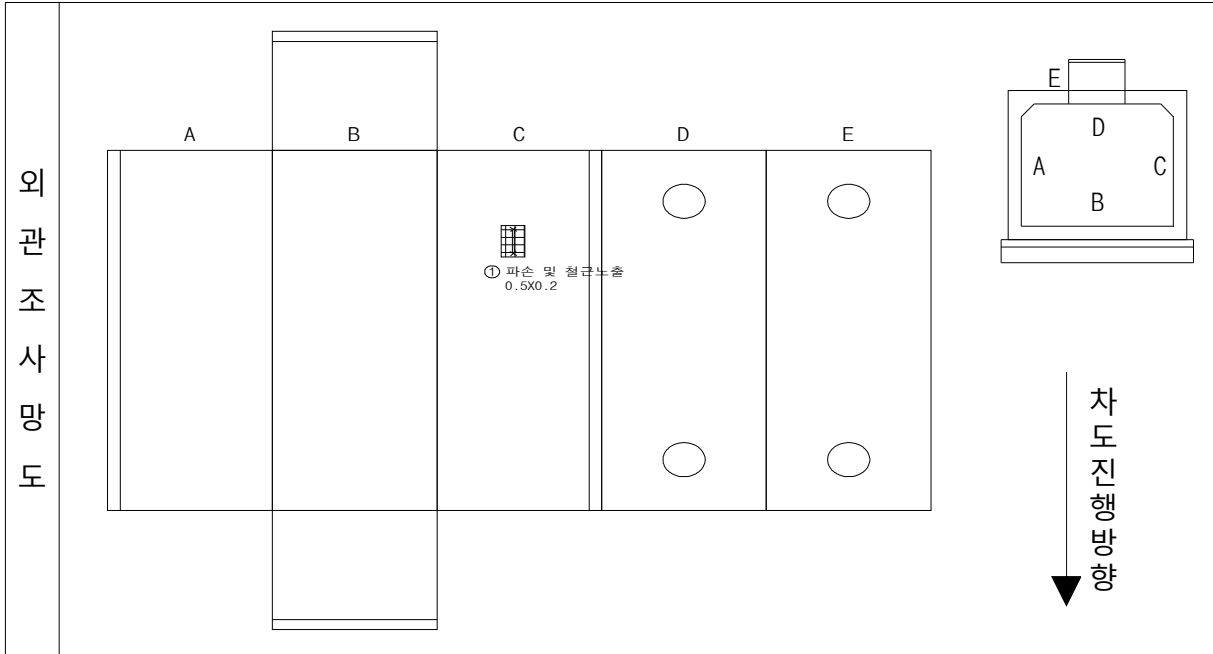
오류-목동 #1,2 T/L, 신문래-목동 #1,2 T/L (맨홀 NO.4)는 서울 구로구 고척동 1-15에 위치한 1986년에 준공된 직선형(A형)인 시설물로 외관조사 결과, 외부충격 및 피복부족으로 인한 파손 및 철근노출이 발생하였으며, 손상부는 단면보수+방청 등의 유지관리가 요구된다.

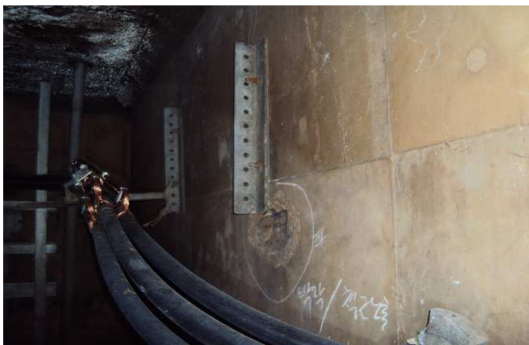
| 구분 | 손상내용 | 단위 | 손상수량 | 보수공법 | 평가등급 |
|---|---|---|---|---|---|
| 1 | 파손 및 철근노출 | m <sup>2</sup> | 0.10 | 단면보수+방청 | b |

| 현황 | • 파손 및 철근노출 |
| 원인 | • 외부충격 및 피복부족 |

| 조치방안 | • 단면보수+방청 |

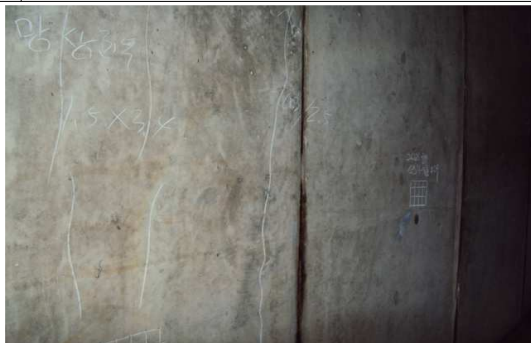
| 구분 | 손상내용 | 단위 | 손상수량 | 보수공법 | 평가등급 |
|---|---|---|---|---|---|
| 1 | 균열 | m | 5.00 | 표면처리 | b |

| 현황 | • 균열 |
| 원인 | • 건조수축 |

| 조치방안 | • 표면처리 |

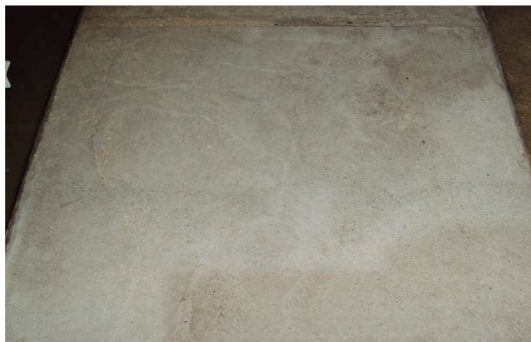
| 구분 | 손상내용 | 단위 | 손상수량 | 보수공법 | 평가등급 |
|---|---|---|---|---|---|
| 2 | 바닥균열 | m | 3.00 | 표면처리 | b |

| 현황 | • 바닥균열 |
| 원인 | • 건조수축 |

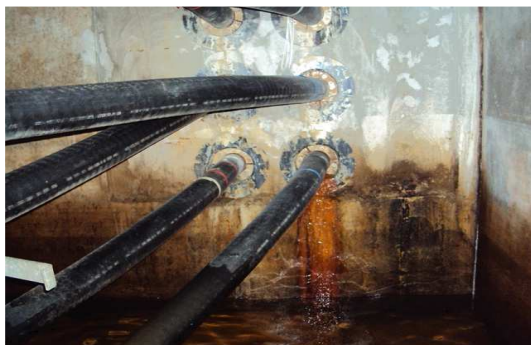
| 구분 | 손상내용 | 단위 | 손상수량 | 보수공법 | 평가등급 |
|---|---|---|---|---|---|
| 1 | 관로부 누수흔적 | m <sup>2</sup> | 0.20 | 표면처리 | b |

| 현황 | • 관로부 누수흔적 |
| 원인 | • 장기공용에 의한 열화, 우수유입 |

| 조치방안 | • 표면처리 |

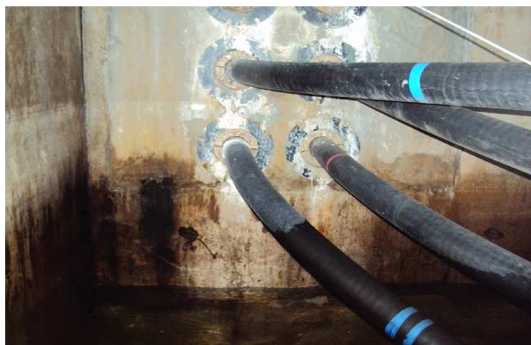
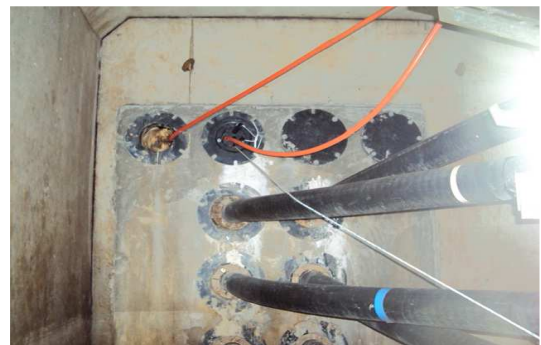
| 구분 | 손상내용 | 단위 | 손상수량 | 보수공법 | 평가등급 |
|---|---|---|---|---|---|
| 2 | 관로부 벽체 백태 | m <sup>2</sup> | 0.29 | 표면처리 | b |

| 현황 | • 관로부 벽체 백태 |
| 원인 | • 장기공용에 의한 열화, 우수유입 |

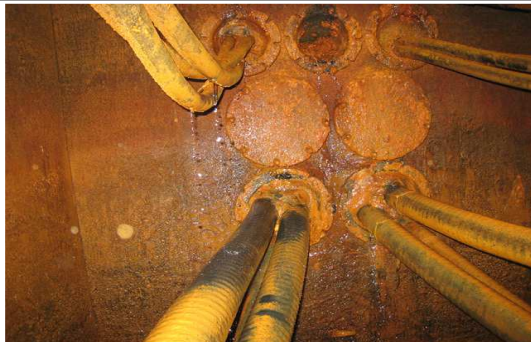
| 구분 | 손상내용 | 단위 | 손상수량 | 보수공법 | 평가등급 |
|---|---|---|---|---|---|
| 2 | 관로부 누수 | EA | 1.00 | 주의관찰 | c |

| 현 황 | • 관로부 누수 |
| 원 인 | • 장기공용에 의한 열화, 우수유입 |

| 조치방안 | • 주의관찰 |

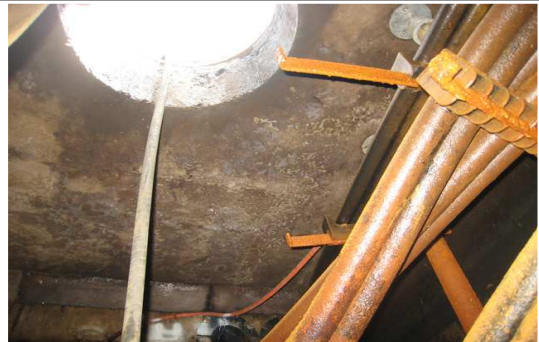
| 구분 | 손상내용 | 단위 | 손상수량 | 보수공법 | 평가등급 |
|---|---|---|---|---|---|
| 1 | 재료분리 | m <sup>2</sup> | 11.00 | 단면보수 | c |

| 현 황 | • 재료분리 |
| 원 인 | • 시공미흡 |

| 조치방안 | • 단면보수 |

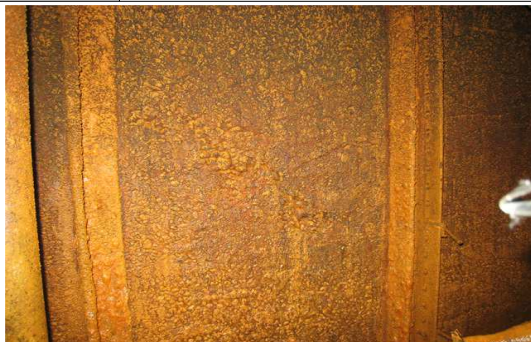
| 현 황 | • 재료분리 |
| 원 인 | • 시공미흡 |

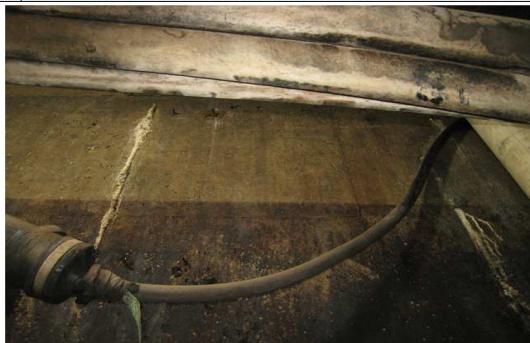
| 현황 | • 백태 |
| 원인 | • 외부 우수유입 |

| 조치방안 | • 표면처리 |

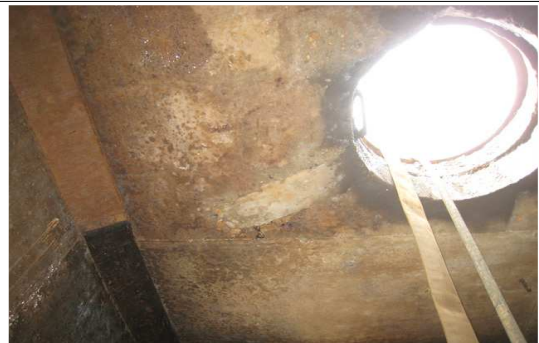
| 구분 | 손상내용 | 단위 | 손상수량 | 보수공법 | 평가등급 |
|---|---|---|---|---|---|
| 3 | 들뜸 | m <sup>2</sup> | 0.10 | 단면보수 | c |

| 현황 | • 들뜸 |
| 원인 | • 시공미흡 |

| 조치방안 | • 단면보수 |

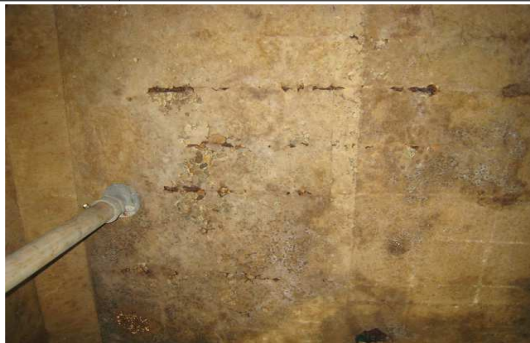
| 구분 | 손상내용 | 단위 | 손상수량 | 보수공법 | 평가등급 |
|---|---|---|---|---|---|
| 2 | 재료분리 및 철근노출 | m <sup>2</sup> | 3.00 | 단면보수+방청 | c |

| 현황 | • 재료분리 및 철근노출 |
| 원인 | • 시공미흡 |

| 조치방안 | • 단면보수+방청 |

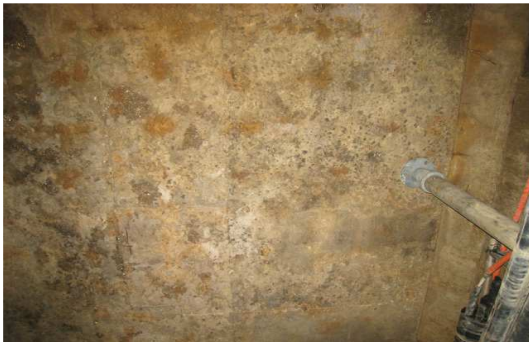
| 구분 | 손상내용 | 단위 | 손상수량 | 보수공법 | 평가등급 |
|---|---|---|---|---|---|
| 1 | 재료분리 | m <sup>2</sup> | 4.00 | 단면보수 | b |

| 현황 | • 재료분리 |
| 원인 | • 시공미흡 |

| 조치방안 | • 단면보수 |

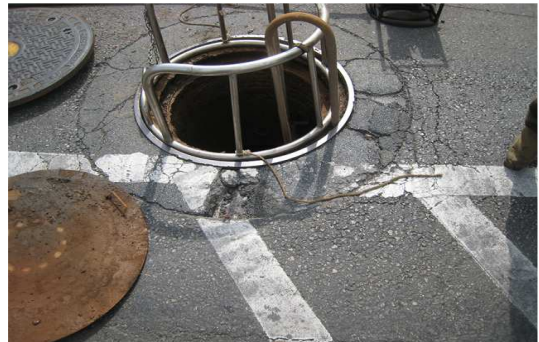
| 구분 | 손상내용 | 단위 | 손상수량 | 보수공법 | 평가등급 |
|---|---|---|---|---|---|
| 2 | 포장파손 | m <sup>2</sup> | 0.30 | 아스콘 팻칭 | b |

| 현황 | • 포장파손 |
| 원인 | • 공용기간 증가 및 중차량 반복통행 |

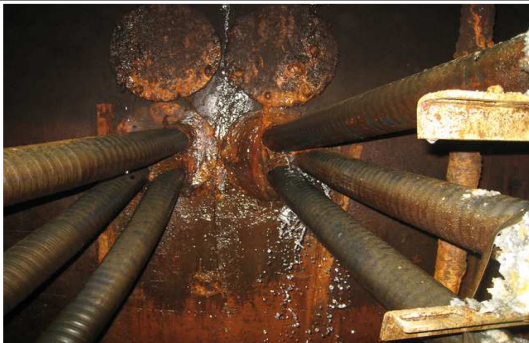
| 구분 | 손상내용 | 단위 | 손상수량 | 보수공법 | 평가등급 |
|---|---|---|---|---|---|
| 1 | 관로부 누수 | EA | 2.00 | 주의관찰 | d |

| 현황 | • 관로부 누수 |
| 원인 | • 장기공용에 의한 열화, 우수유입 |

| 조치방안 | • 주의관찰 |

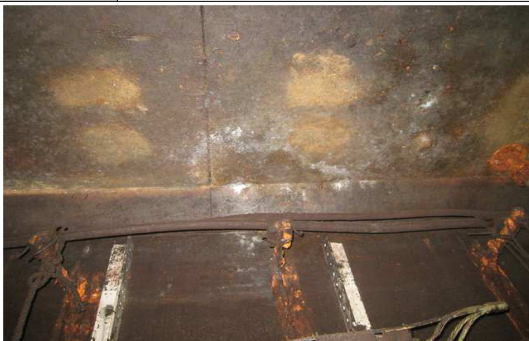
| 구분 | 손상내용 | 단위 | 손상수량 | 보수공법 | 평가등급 |
|---|---|---|---|---|---|
| 2 | 백태 | m <sup>2</sup> | 1.00 | 표면처리 | b |

| 현황 | • 백태 | 현황 | • 파손 |
| 원인 | • 외부 우수유입 | 원인 | • 외부충격 |

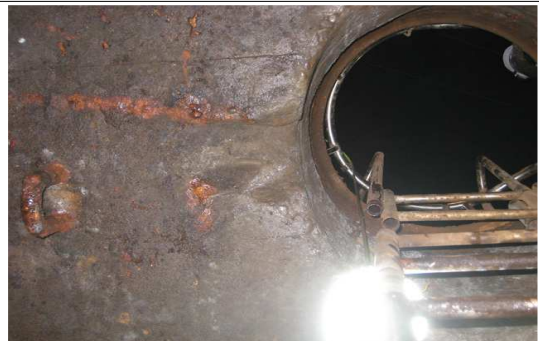
| 구분 | 손상내용 | 단위 | 손상수량 | 보수공법 | 평가등급 |
|---|---|---|---|---|---|
| 3 | 파손 | m <sup>2</sup> | 0.04 | 단면보수 | b |

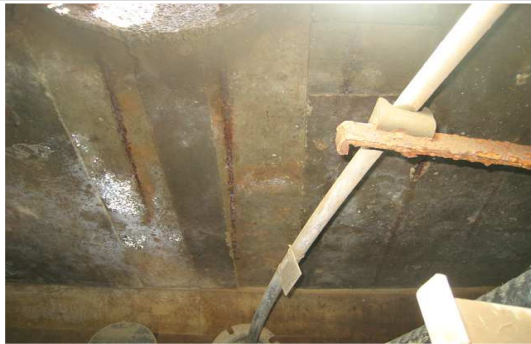
| 구분 | 손상내용 | 단위 | 손상수량 | 보수공법 | 평가등급 |
|---|---|---|---|---|---|
| 1 | 박락 및 철근노출 | m <sup>2</sup> | 10.50 | 단면보수+방청 | d |

| 현황 | • 박락 및 철근노출 |
| 원인 | • 시공미흡, 장기공용에 의한 열화 |

| 조치방안 | • 단면보수+방청 |

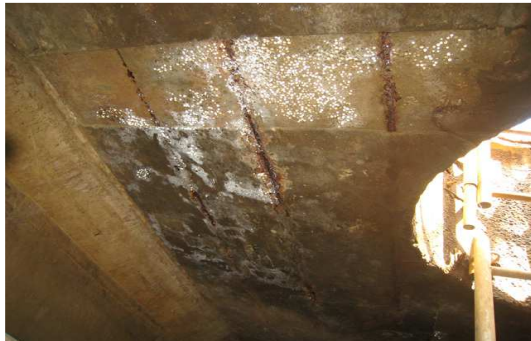
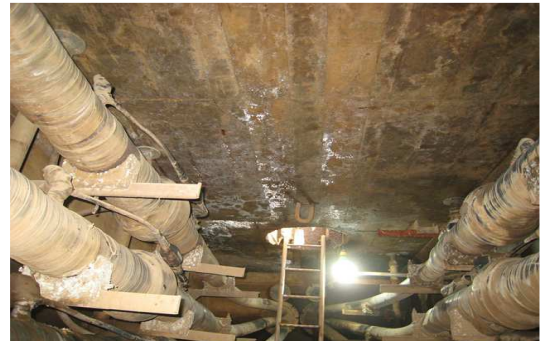
| 현황 | • 박락 및 철근노출 |
| 원인 | • 시공미흡, 장기공용에 의한 열화 |

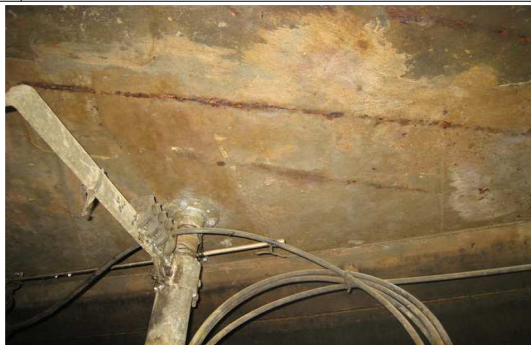
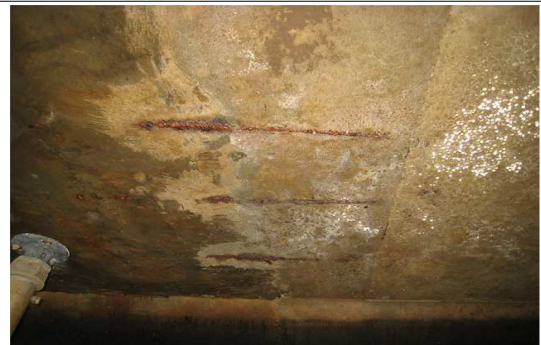
| 구분 | 손상내용 | 단위 | 손상수량 | 보수공법 | 평가등급 |
|---|---|---|---|---|---|
| 1 | 철근노출 | m <sup>2</sup> | 1.25 | 단면보수+방청 | c |

| 현황 | • 철근노출 |
| 원인 | • 시공미흡, 장기공용에 의한 열화 |

| 조치방안 | • 단면보수+방청 |

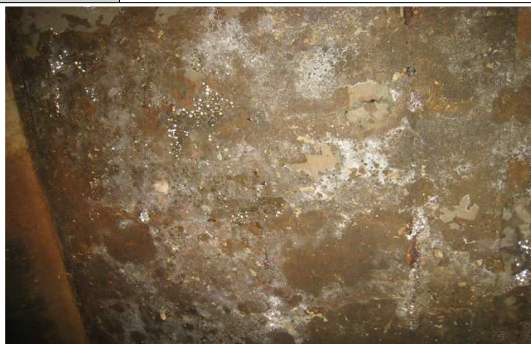
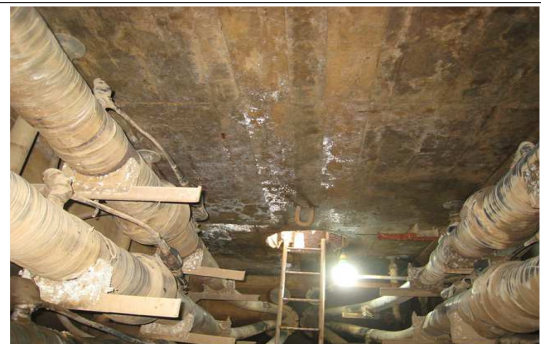
| 구분 | 손상내용 | 단위 | 손상수량 | 보수공법 | 평가등급 |
|---|---|---|---|---|---|
| 2 | 재료분리 및 철근노출 | m <sup>2</sup> | 1.25 | 단면보수+방청 | c |

| 현황 | • 재료분리 및 철근노출 |
| 원인 | • 시공미흡, 장기공용에 의한 열화 |

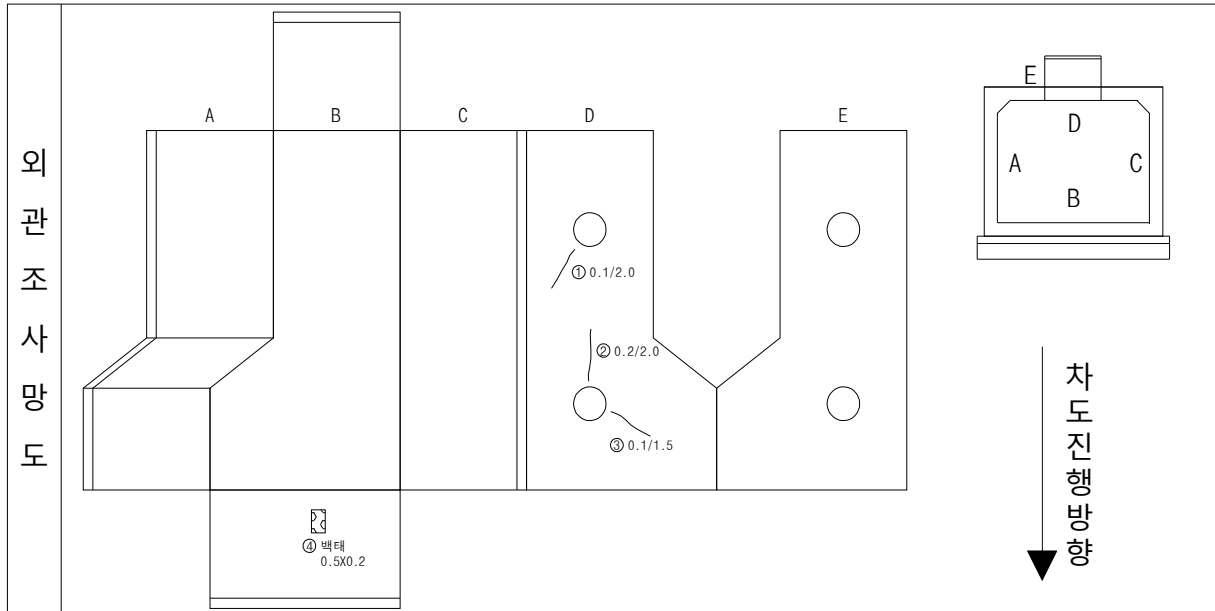
고강-화곡 #1,2 T/L (맨홀 NO.8)은 부천시 고강동 1-1에 위치한 1983년에 준공된 직각형(B형) 시설물로 외관조사 결과, 장기공용에 의한 열화, 외부 우수유입, 습기 흡착등에 의한 백태, 시공초기 건조수축으로 인한 균열 등이 조사되었다. 발생한 손상부는 표면처리 등의 유지관리가 요구된다.

| 구분 | 손상내용 | 단위 | 손상수량 | 보수공법 | 평가등급 |
|---|---|---|---|---|---|
| 1 | 균열 | m | 5.50 | 표면처리 | b |
| 2 | 백태 | m <sup>2</sup> | 0.10 | 표면처리 | b |

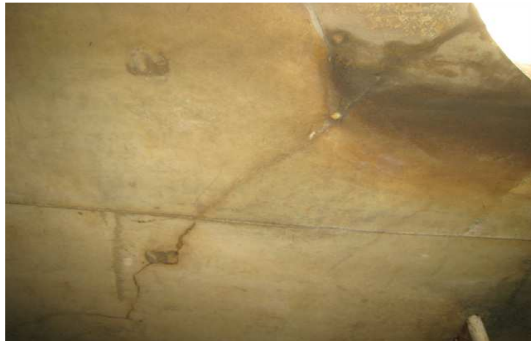
| 현황 | • 균열 |
| 원인 | • 시공초기 건조수축 |

| 조치방안 | • 표면처리 |

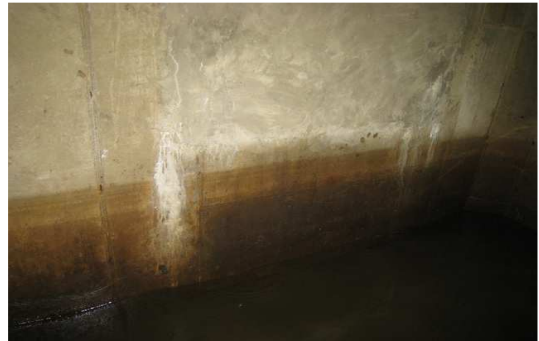
| 현황 | • 백태 |
| 원인 | • 시공초기 건조수축 |

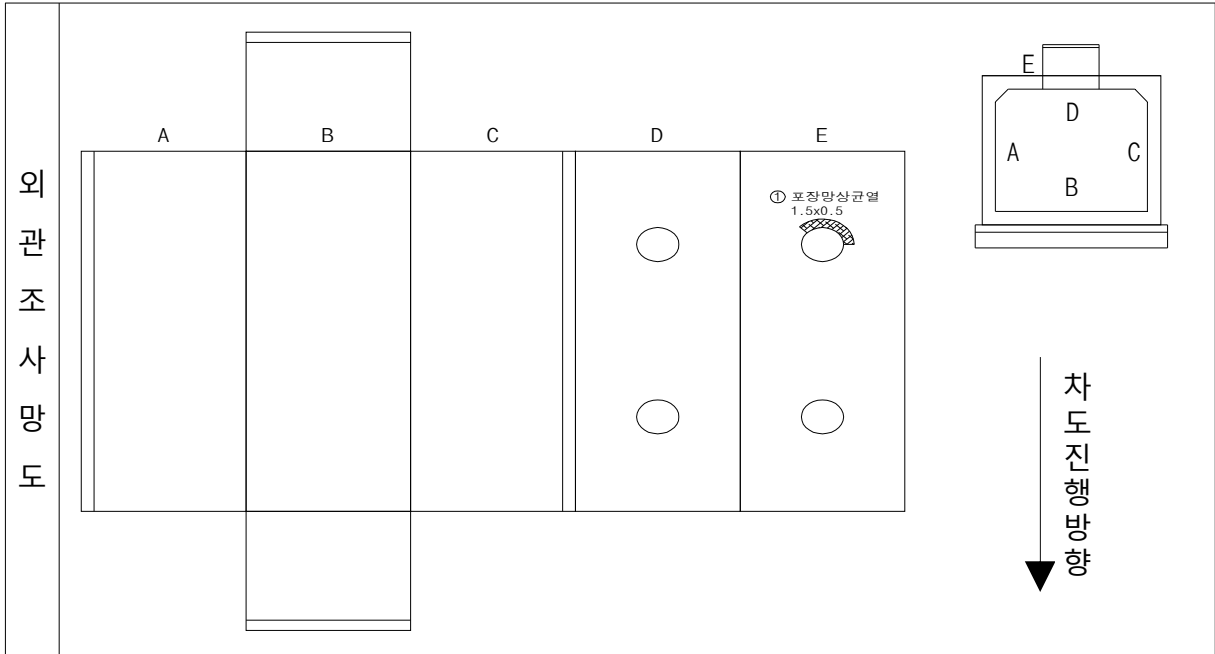
| 구분 | 손상내용 | 단위 | 손상수량 | 보수공법 | 평가등급 |
|---|---|---|---|---|---|
| 1 | 포장망상균열 | m² | 0.75 | 아스콘 실링 | b |

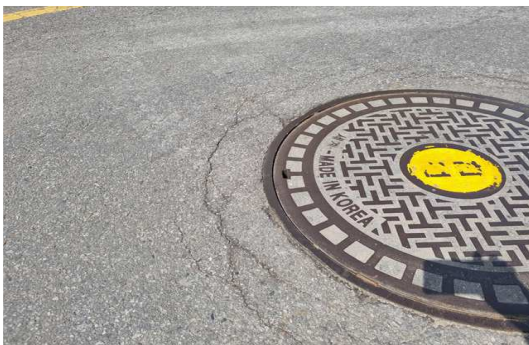
마곡-가양 #1,2 T/L (맨홀 NO.3)은 강서구 마곡동 315-8에 위치한 2015년에 준공된 직선형(A형)인 시설물로 외관조사 결과 공용기간 증가, 중차량 반복통행 등에 의한 포장망상 균열이 발생하였으며, 기 발생된 손상부의 경우 손상의 진전 방지를 위한 아스콘 실링 등의 유지관리가 요구된다.

- 포장망상균열
- 공용기간 증가, 중차량 반복통행
- 아스콘 실링

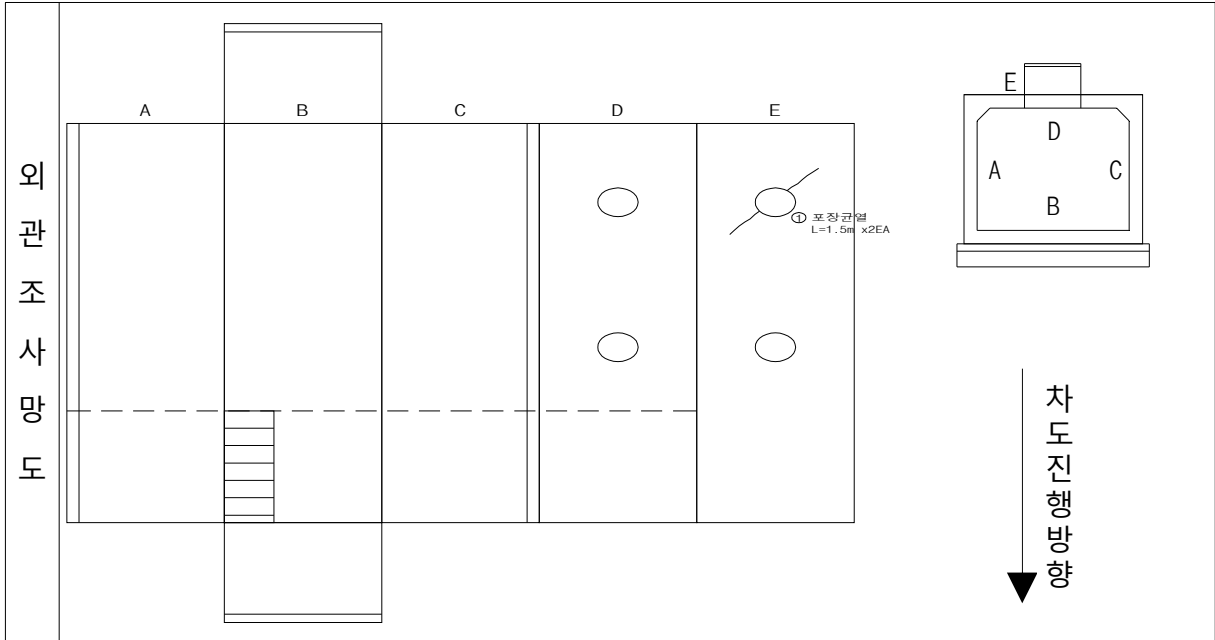
마곡-가양 #1,2 T/L (맨홀 NO.4)는 강서구 양천로 200에 위치한 2015년에 준공된 직선형(A형)인 시설물로 외관조사 결과 공용기간 증가, 중차량 반복통행 등에 의한 포장균열이 발생된 것으로 조사되었으며, 발생된 손상부의 경우 손상의 진전 방지를 위한 아스콘 실링 등의 유지관리가 요구된다.

| 구분 | 손상내용 | 단위 | 손상수량 | 보수공법 | 평가등급 |
|---|---|---|---|---|---|
| 1 | 포장균열 | m | 3.00 | 아스콘 실링 | b |

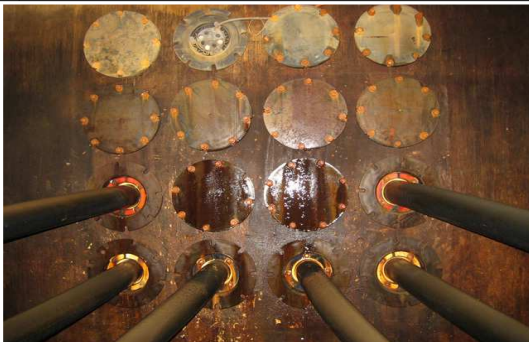
| 현황 | • 관로부 전경 |
