## 3.2.60 중동-화곡 #1,2 T/L (맨홀 NO.5)

## 가. 시설물 현황 조사

## 나. 외관조사 결과

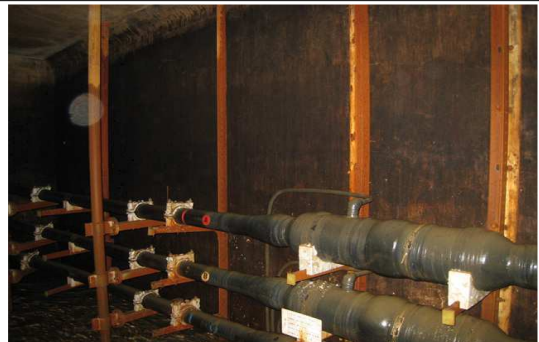
| 현황 | • 벽체 전경 |

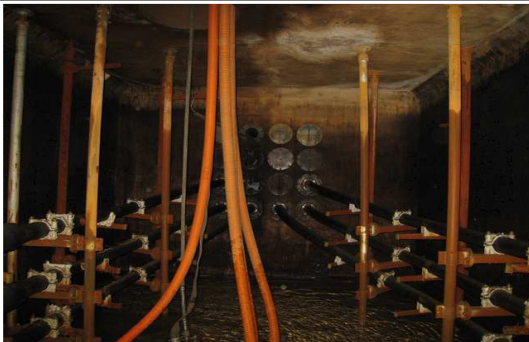
| 현황 | • 지지대 부식 |
| 원인 | • 공용기간 증가 및 습기 흡착 |

| 조치방안 | • 재도장 |

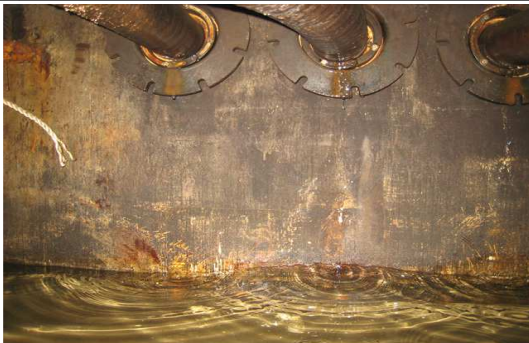
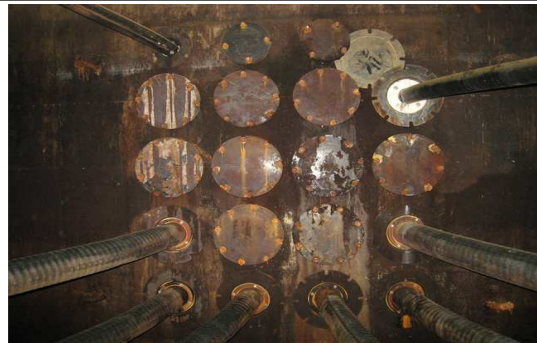
| 현황 | • 관로부 누수 |
| 원인 | • 장기공용에 의한 열화, 우수유입 |

| 조치방안 | • 주의관찰 |

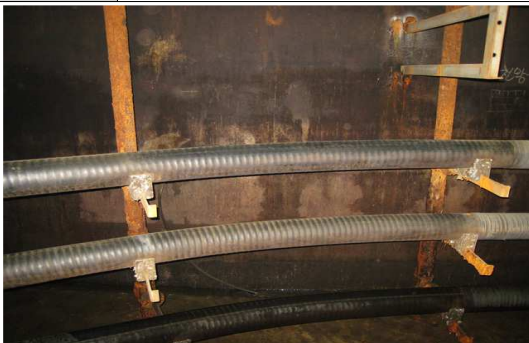
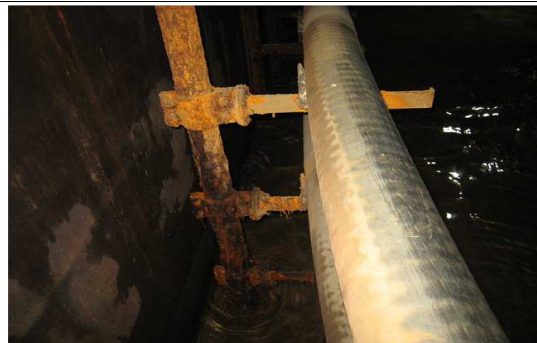
| 현황 | • 지지대 부식 |
| 원인 | • 공용기간 증가 및 습기 흡착 |

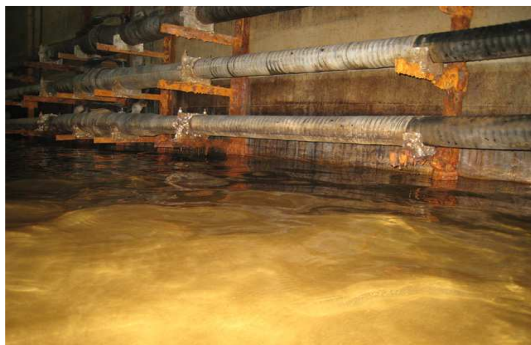
| 현황 | • 지지대 부식 |
| 원인 | • 공용기간 증가 및 습기 흡착 |

| 조치방안 | • 재도장 |

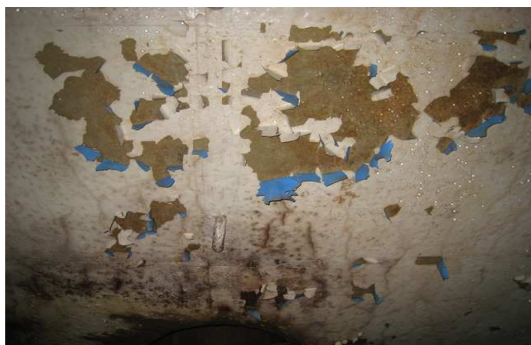
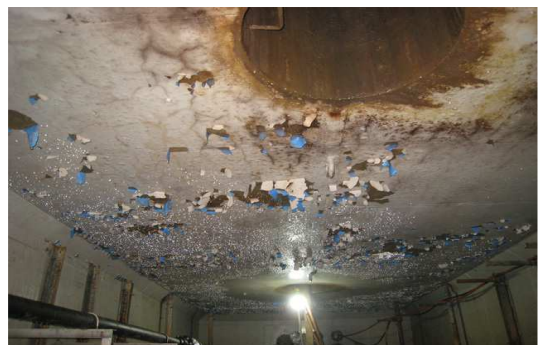
| 현황 | • 도장박리 |
| 원인 | • 공용기간 증가 및 습기 흡착 |

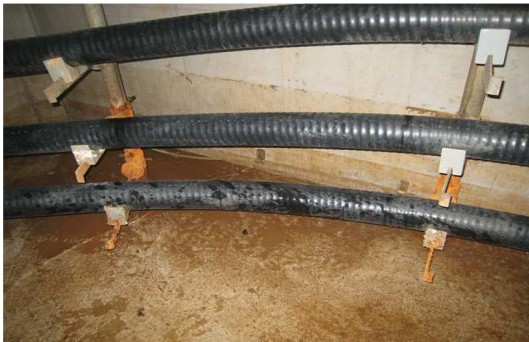
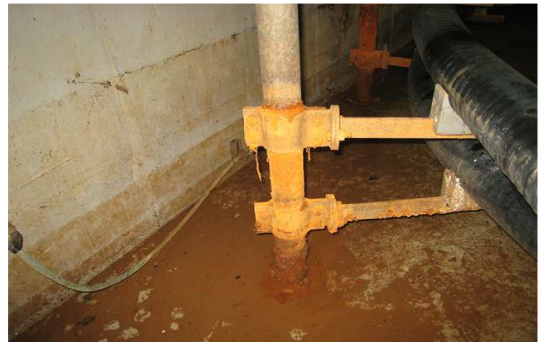
| 현황 | • 지지대 부식 |
| 원인 | • 공용기간 증가 및 습기 흡착 |

| 조치방안 | • 재도장 |

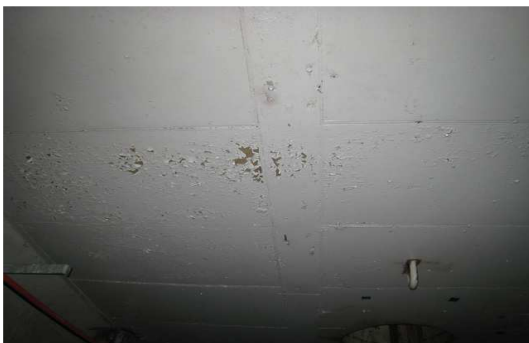
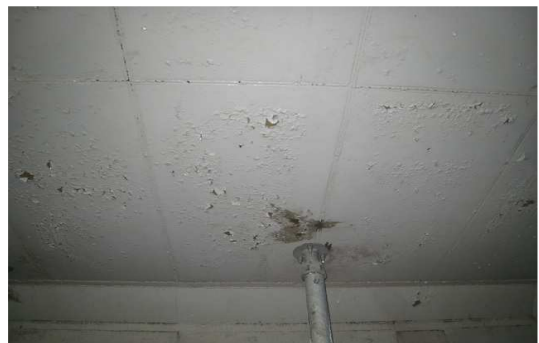
| 현황 | • 도장박리 |
| 원인 | • 공용기간 증가 및 습기 흡착 |

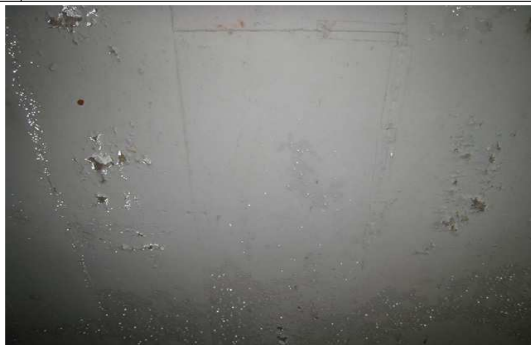
| 현황 | • 도장박리 |
| 원인 | • 공용기간 증가 및 습기 흡착 |

| 조치방안 | • 재도장 |

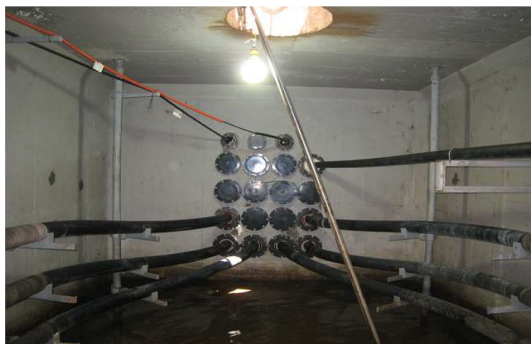
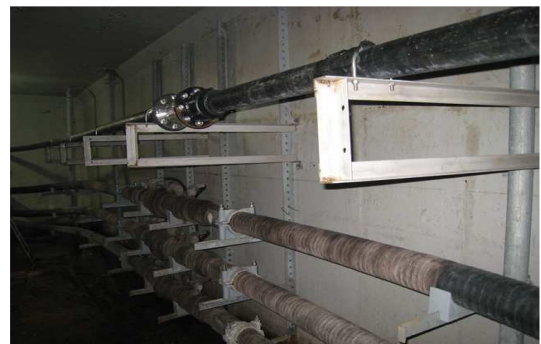
| 현황 | • 관로부 전경 | 현황 | • 벽체 전경 |

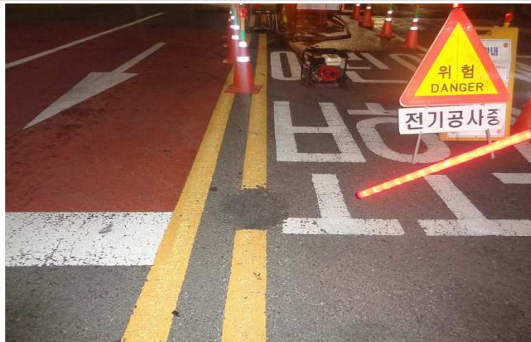
| 현황 | • 뒷개 매물 |
| 원인 | • 시공 미흡 |

| 조치방안 | • 정비 |

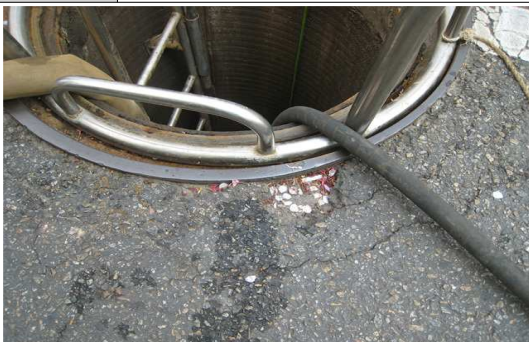
| 현황 | • 포장파손 |
| 원인 | • 공용기간 증가, 중차량 반복통행 |

| 조치방안 | • 아스콘 패칭 |

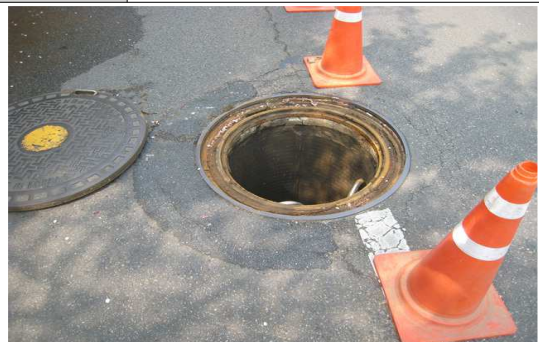
| 현황 | • 포장파손 일부 보수 |

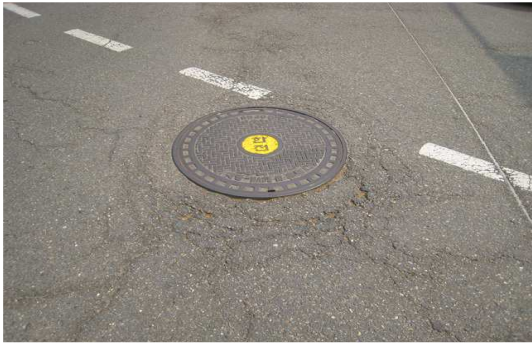
| 현황 | • 포장망상균열 | 현황 | • 포장파손 보수 |
| 원인 | • 공용기간 증가, 중차량 반복통행 | 원인 | • - |

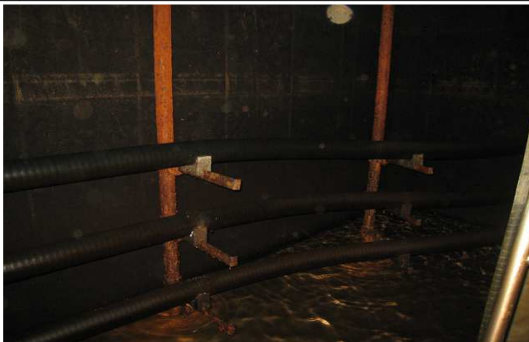
**현 황** • 지지대 부식  
**원 인** • 공용기간 증가 및 습기 흡착  
**조치방안** • 재도장

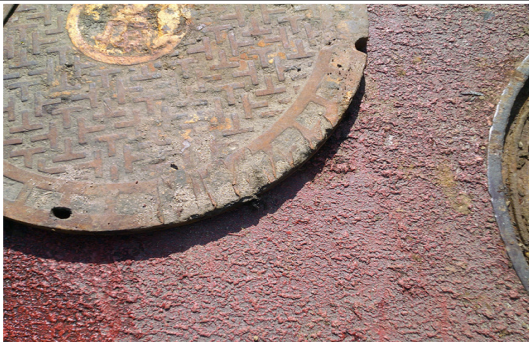
**현 황** • 맨홀뚜껑파손  
**원 인** • 외부충격, 중차량 반복통행  
**조치방안** • 교체

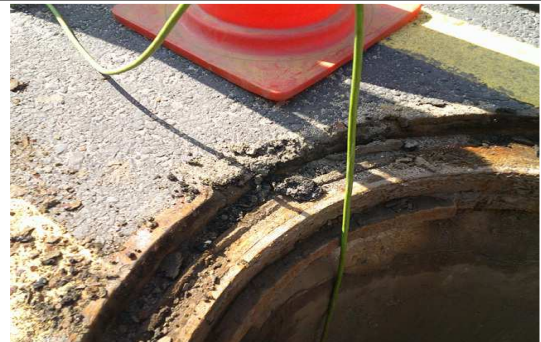
**현 황** • 맨홀틀파손  
**원 인** • 외부충격, 중차량 반복통행  
**조치방안** • 교체

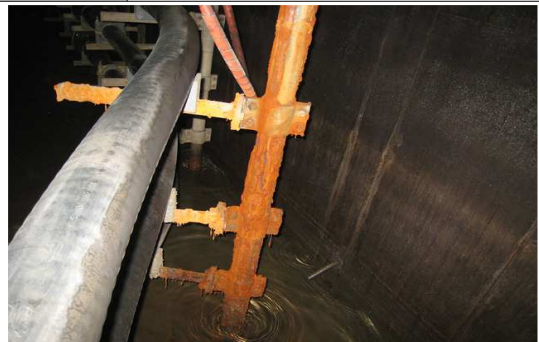
| 현황 | • 지지대 부식 |
| 원인 | • 공용기간 증가 및 습기 흡착 |

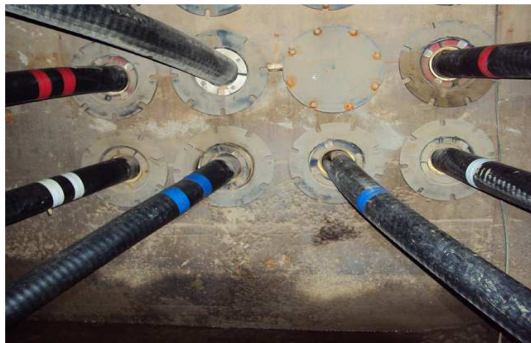
**현황** • 재료분리  
**원인** • 시공미흡  
**조치방안** • 단면보수

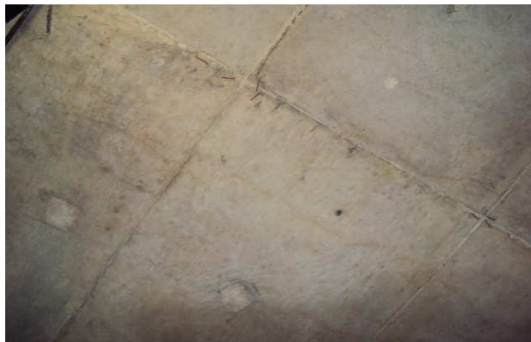
**현황** • 망상균열  
**원인** • 건조수축  
**조치방안** • 표면처리

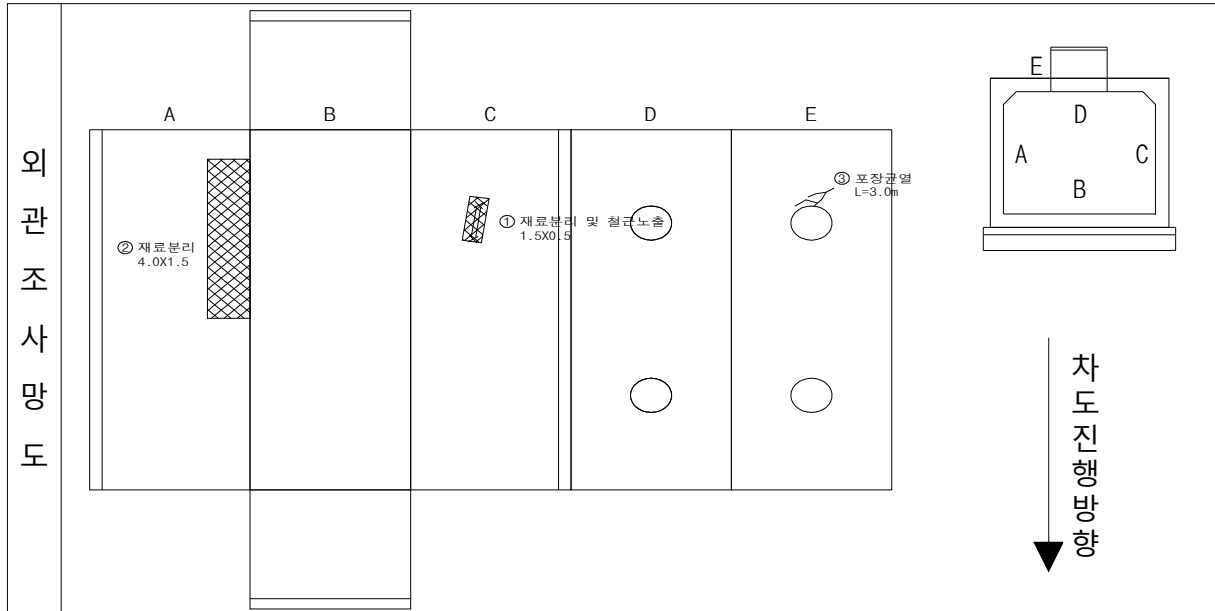
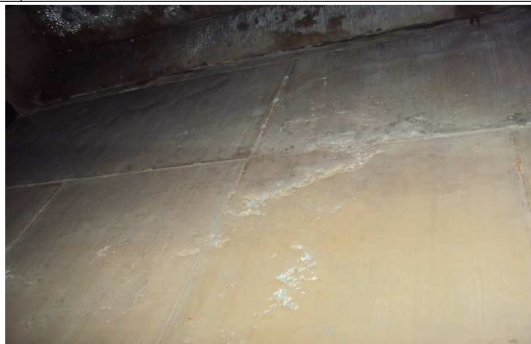
| <b>현황</b> | • 재료분리 | <b>현황</b> | • 포장균열 |
| <b>원인</b> | • 시공미흡 | <b>원인</b> | • 공용기간 증가, 중차량 반복통행 |

| <b>조치방안</b> | • 단면보수 | <b>조치방안</b> | • 아스콘 실링 |

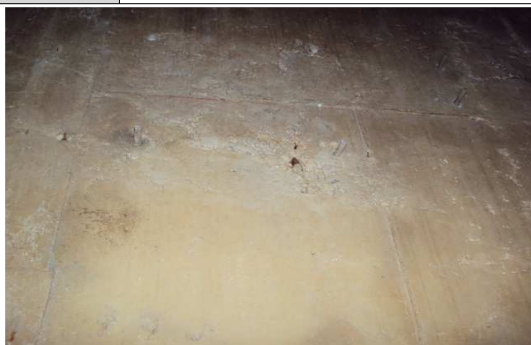
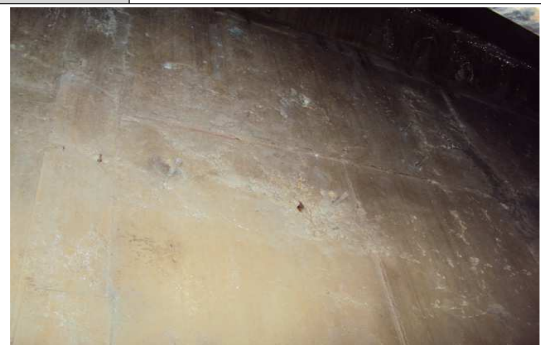
| <b>현황</b> | • 재료분리 및 철근노출 |
| <b>원인</b> | • 장기공용에 의한 열화, 시공미흡 |

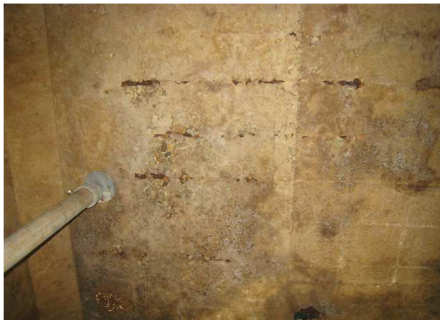
| 점 검 부 위 | | 점 검 항 목 |
|---|---|---|
| 주요 손상 | | <p>■ 손상내용 :</p> <ul style="list-style-type: none"> <li>- 철근노출, 박리, 박락, 재료분리</li> </ul> <p>■ 중점 점검 사항</p> <ul style="list-style-type: none"> <li>- 박리, 박락부 진행여부 및 외적, 환경 요인 확인</li> <li>- 단면 및 철근 노출 손상면적량 확인</li> </ul> |

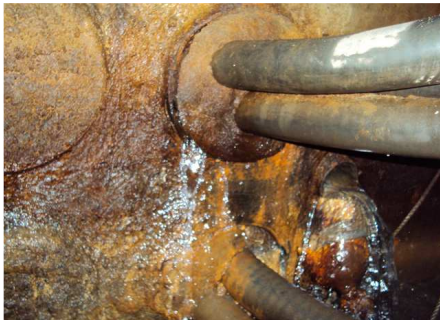
| 점 검 부 위 | | 점 검 항 목 |
|---|---|---|
| | | <p>■ 손상내용 :</p> <ul style="list-style-type: none"> <li>- 누수</li> </ul> <p>■ 중점 점검 사항</p> <ul style="list-style-type: none"> <li>- 케이블 인입, 인출부 누수량 확인</li> <li>- 벽체 누수 발생여부 확인</li> </ul> |

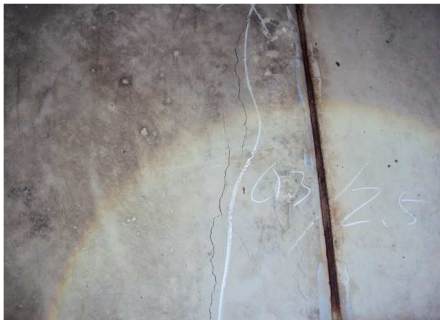
| 점 검 부 위 | | 점 검 항 목 |
|---|---|---|
| | | <p>■ 손상내용 :</p> <ul style="list-style-type: none"> <li>- 균열</li> </ul> <p>■ 중점 점검 사항</p> <ul style="list-style-type: none"> <li>- 신규균열 발생여부 및 손상길이 확인</li> <li>- 벽체, 슬래브 종방향 균열, 사방향 균열의 발생여부</li> <li>- 슬래브 종방향 균열의 균열폭 0.3mm이상 발생시, 철근 위치 확인</li> </ul> |

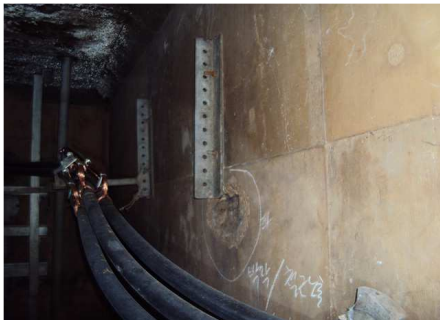
| 점 검 부 위 | | 점 검 항 목 |
|---|---|---|
| | | <p>■ 손상내용 :</p> <ul style="list-style-type: none"> <li>- 파손</li> </ul> <p>■ 중점 점검 사항</p> <ul style="list-style-type: none"> <li>- 외부 충격에 의한 파손 발생여부</li> <li>- 공사 작업 후 콘크리트 파손에 대한 마감 여부</li> </ul> |

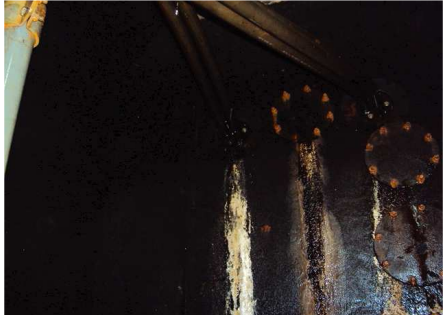
| 주요 손상 | <div style="margin-top: 10px;"> <p>■ 손상내용 :</p> <ul style="list-style-type: none"> <li>- 백태</li> </ul> <p>■ 중점 점검 사항</p> <ul style="list-style-type: none"> <li>- 쿨드조인부 수분 유입으로 발생</li> <li>- 손상면적량 증가 여부</li> <li>- 보수후 지속적인 유지관리 요망</li> </ul> </div> |
