# 제1편 송전전력구

# 제 **1** 장 구리인출 전력구

# 제 1 장 구리인출

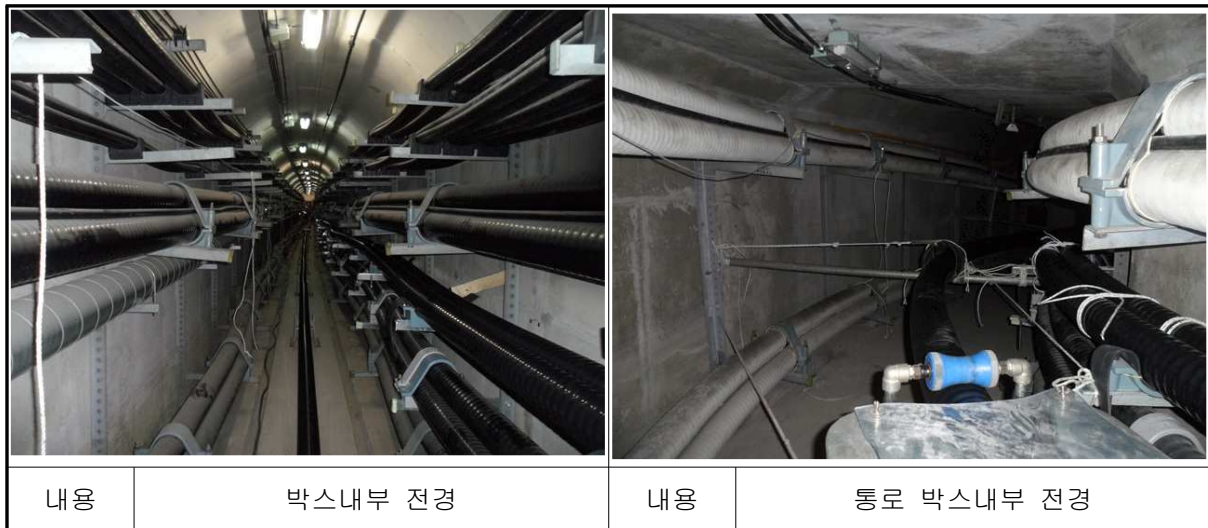
【사진 1.1】 구리인출 전력구 현황

구리인출 전력구는 1996년 6월 준공되어 약 29년간 공용중인 시설물로서, 전력구는 □ 2.1X2.65m 규격으로 시공되었으며, 연장 134m (통로, 수직구 등 포함)인 것으로 확인되었다. 금회 외관조사는 구리변전소를 통해 진입하여 실시하였다.
