## 10. | **덱이호수**

## 1. 덕이~호수 #1

## 외관조사 사진첩

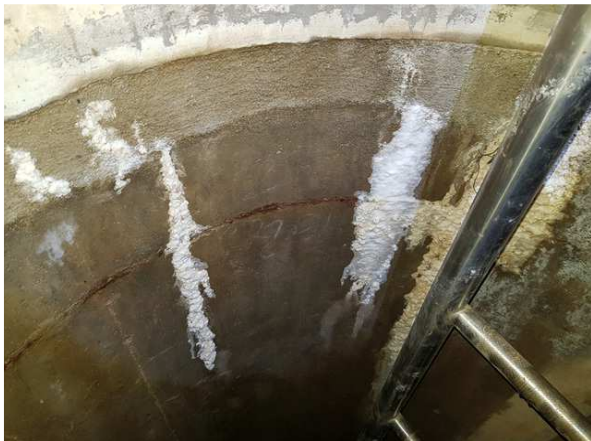
| 내용 | 맨홀 수직부 내부 벽체 |
| | 백태 |

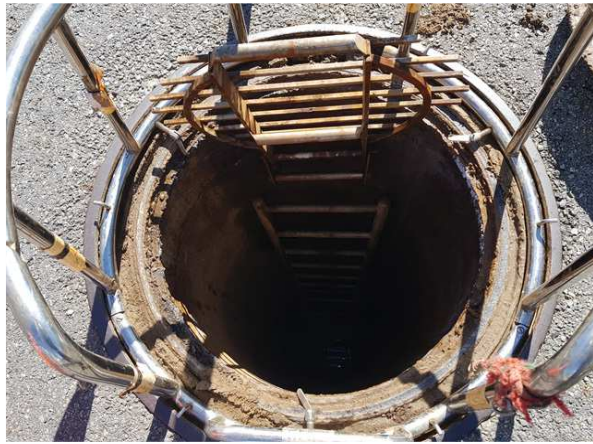
| 내용 | 안전손잡이, 사다리 |
| | 상태양호 |
