## 11. | **신파주송포**

## 1. 신평주~송포 #1

## 외관조사 사진첩

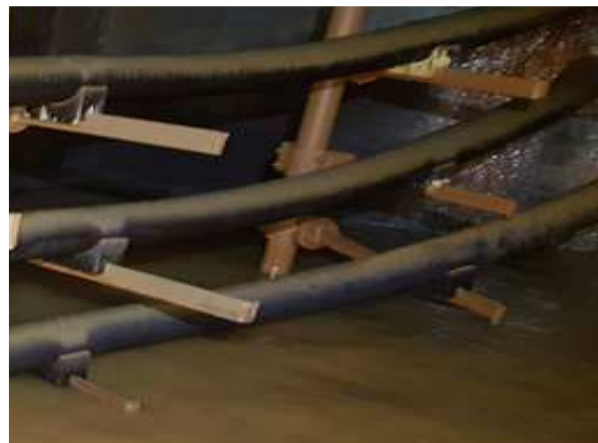
| 내용 | 지지대 상태양호 |
| | 상태양호 |

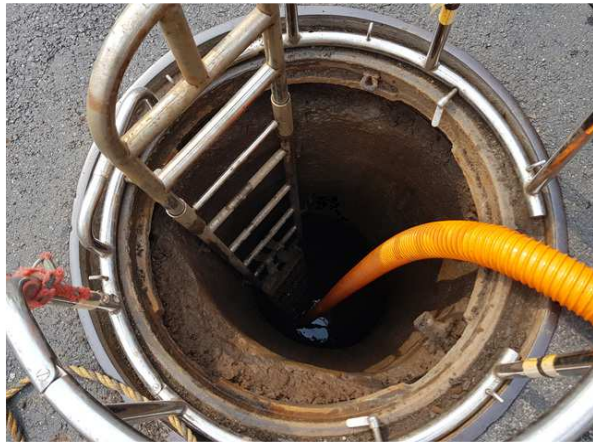
| 내용 | 안전 사다리 |

| | 상태양호 |

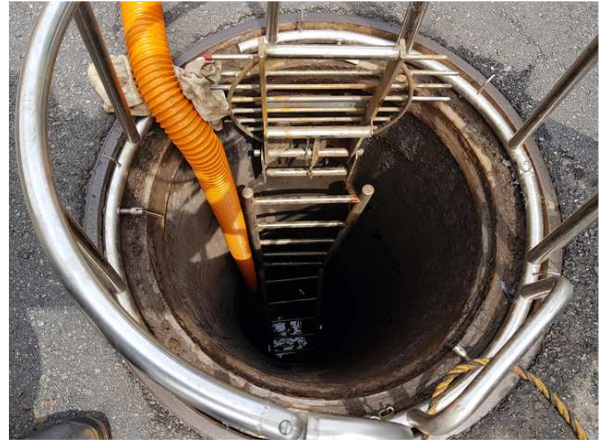
| 내용 | 안전 사다리 |
| | 상태양호 |

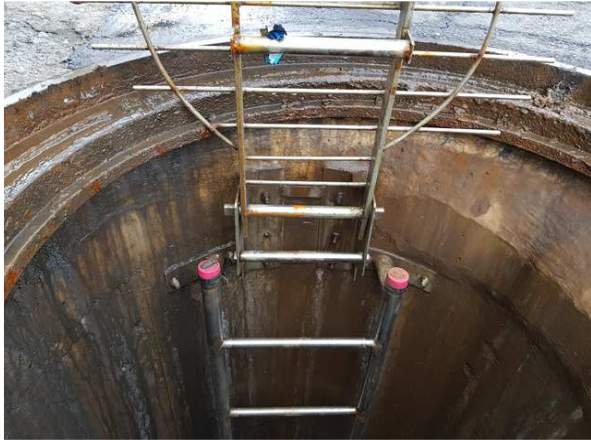
| 내용 | 안전 사다리 |
| | 앵커볼트 파손 |
