## 12. | 지도능곡

## 1. 지도~능곡 #1

## 외관조사 사진첩

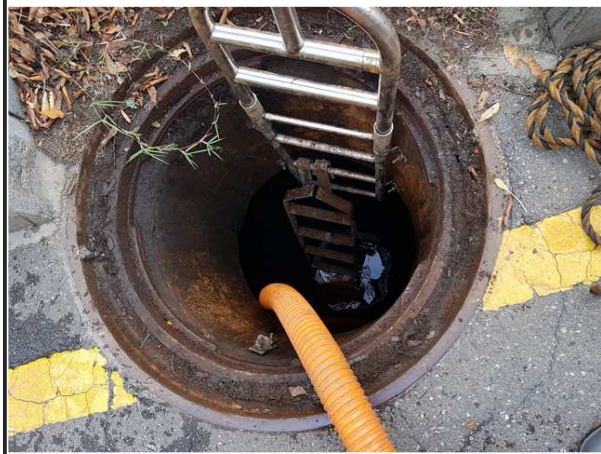
| 내용 | 안전손잡이, 안전사다리 |
| | 상태양호 |

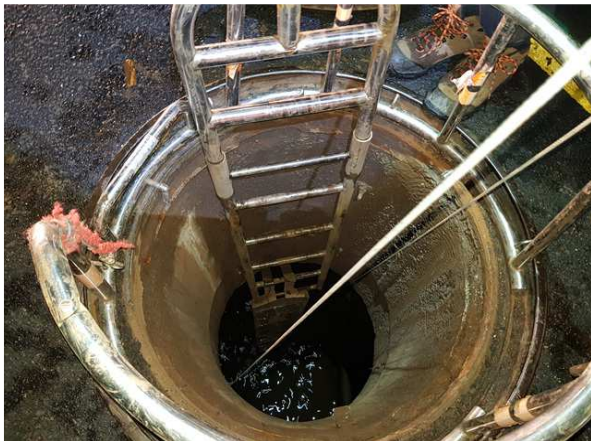
| 내용 | 수직구 상태양호 |
| | 상태양호 |
