## 13. | **신파주문발**

## 1. 신파주~문발 #4

## 외관조사 사진첩

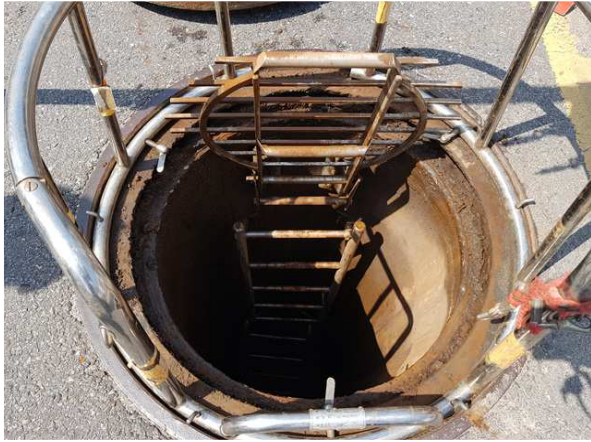
| 내용 | 안전손잡이, 사다리 |
| | 상태양호 |

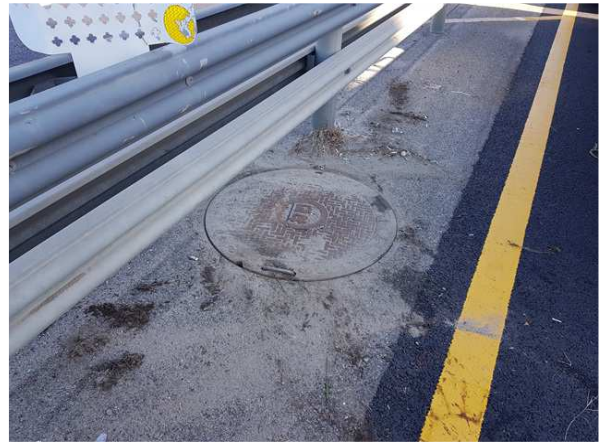
| 내용 | 맨홀 외부 전경 |
| | 상태양호 |
