## 14. | 일산송포

## 1. 일산~송포 #1

## 외관조사 사진첩

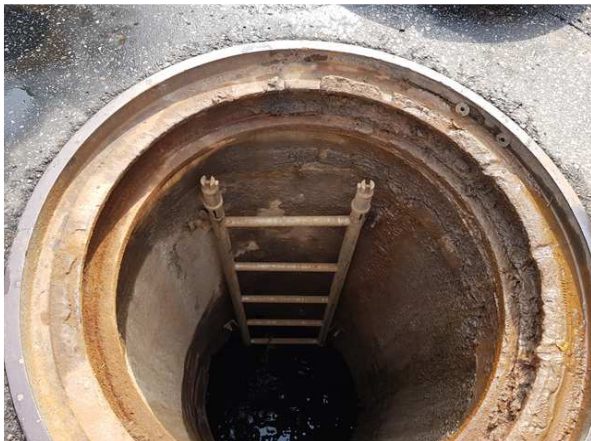
| 내용 | 안전손잡이 |

| | 파손 |

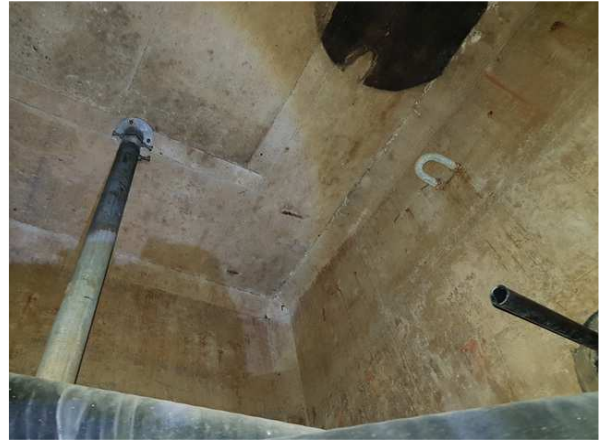
| 내용 | 상부슬래브 |

| | 녹흔적 |

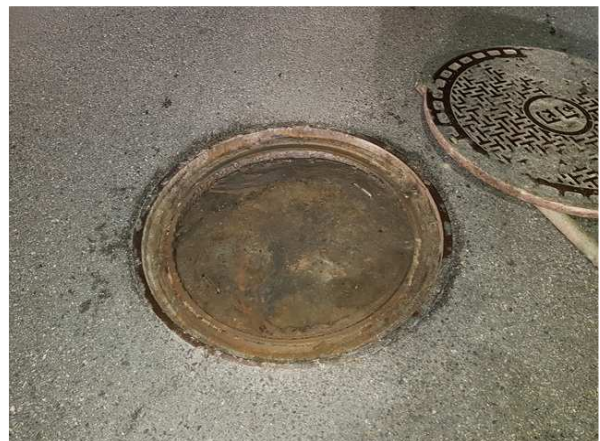
| 내용 | 맨홀 내,외부 뚜껑 |

| | 상태양호 |

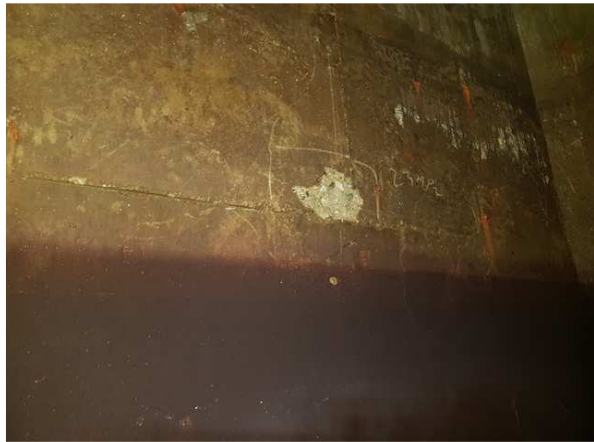
| 내용 | 벽체부 |

| | 파손 |

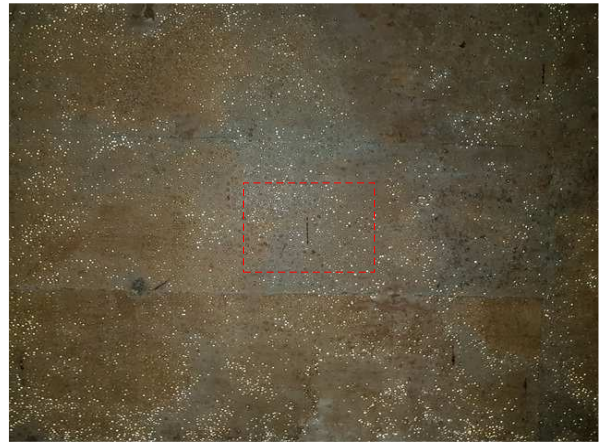
| 내용 | 상부슬래브 |

| | 녹흔적 |

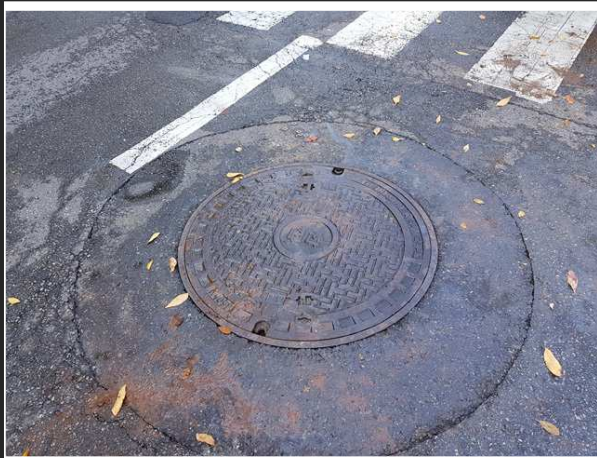
| 내용 | 포장부 |
| | 아스콘망상균열 보수부 전경 |

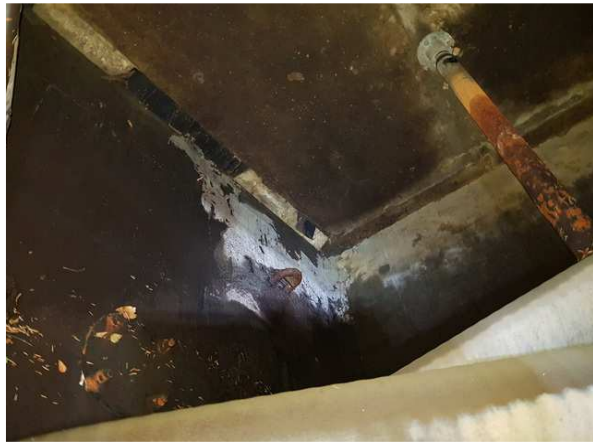
| 내용 | 벽체 |

| | 박락 보수부 전경 |

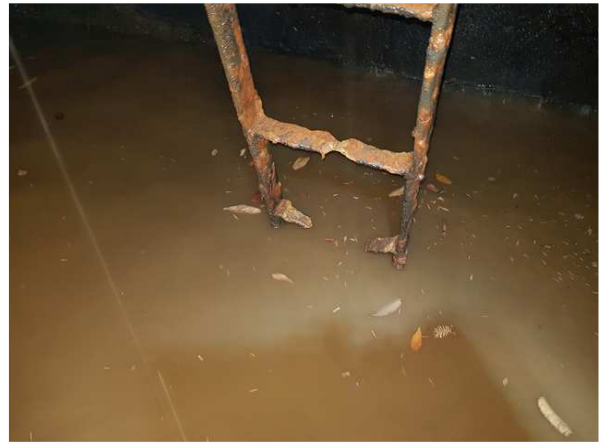
| 내용 | 하부 |

| | 사다리 하부 파손 |
